# ESCUELA SUPERIOR POLITECNICA DEL LITORAL Facultad de Ingeniería en Mecánica

"MEMORIAS DE LA REPARACION INTEGRAL DE UNA PLANTA DE GAS CARBONICO"

# INFORME TECNICO

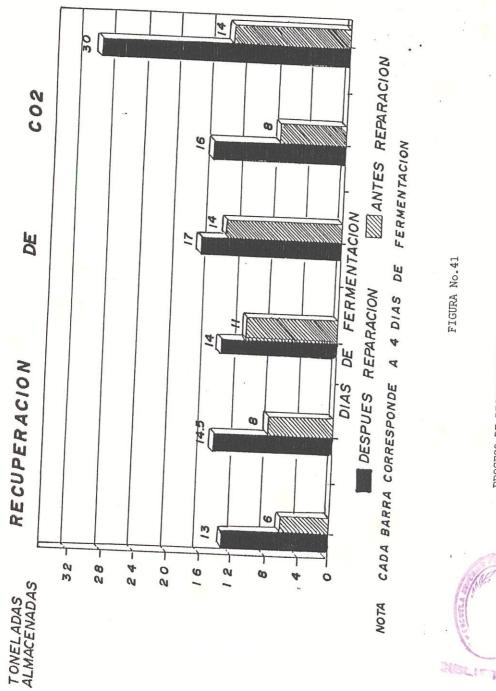
PROCESO DE RECUPERACION DE CO2 DESPUES Y ANTES DE REPARACION
