ESCUELA SUPERIOR POLITÉCNICA DEL LITORAL

**“CARACTERIZACIÓN GEOMECÁNICA Y PROPUESTA DE TÉCNICAS DE
SOSTENIMIENTO PARA LAS PRINCIPALES GALERÍAS DE
EXPLOTACIÓN DE LA MINA LIGA DE ORO”.**

PROYECTO DE GRADO

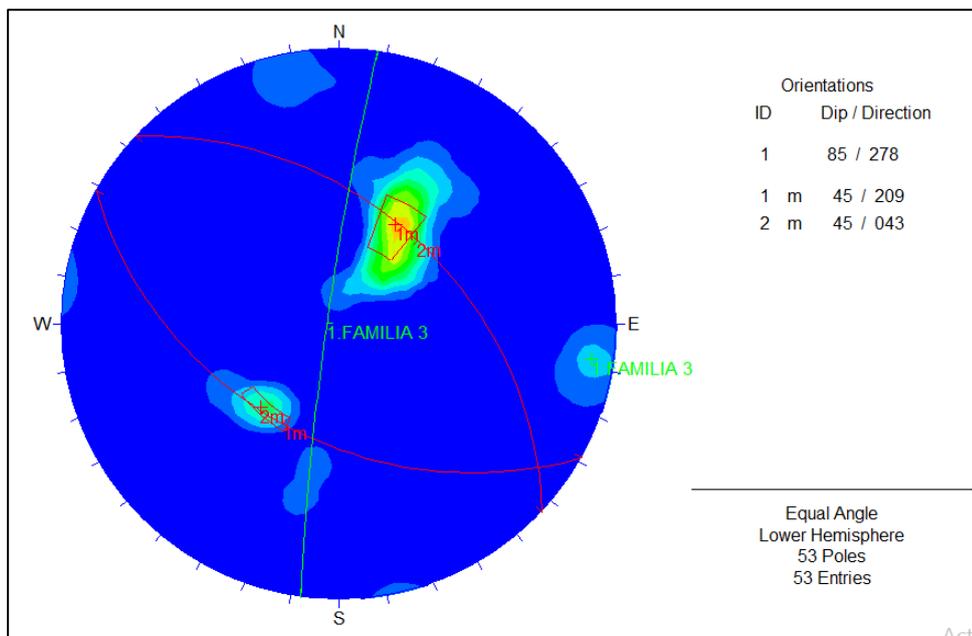
Figura. 3.5 Principales familias de juntas para Galería Sur-Subnivel 2, sector Bocamina.

Mediante la utilización del software DIPS se estableció la principal familia de diaclasas de la galería, siendo esta **J1: 209/45**, como se puede visualizar en

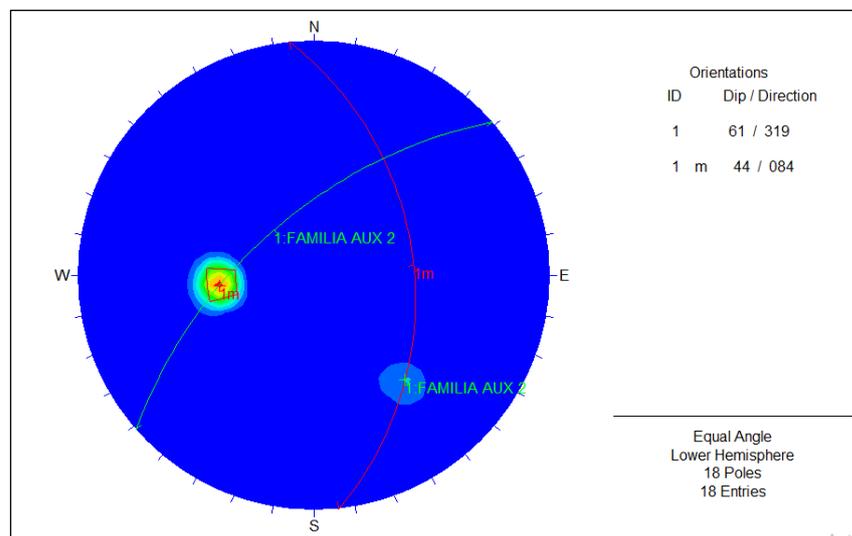
Figura. 3.11 Principales familias de juntas identificadas en la galería sur subnivel 2, sector Frente 11.

Mediante la utilización del software DIPS se establecieron las principales familias de diaclasas de la galería, siendo esta **J1: 085/44**, como familia secundaria **J2: 084/44** y una vetilla **J3 75/43**, como se puede visualizar en

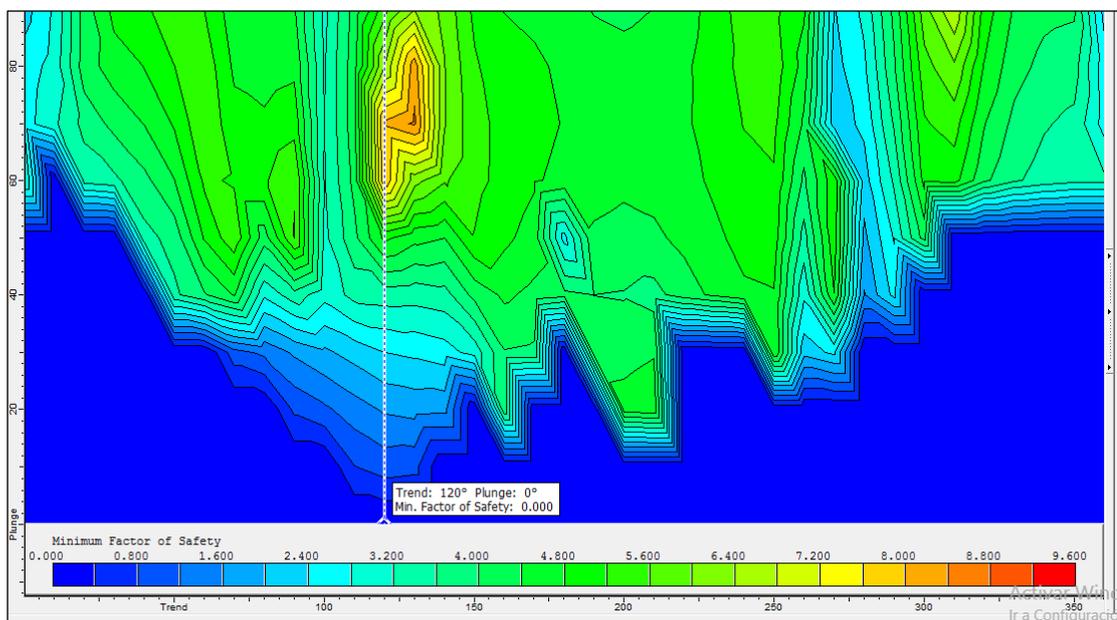
Figura. 4.4 Diagrama de contornos del comportamiento del factor de seguridad de las cuñas para la Galería Sur-Subnivel 1-Bocamina, variando direcciones de rumbo.

La **Figura. 4.4**, muestra la variación del factor de seguridad de las cuñas formadas en la galería a medida que se varía el rumbo y buzamiento de esta.

hastiales de la galería (Superior Izquierda e Inferior Derecha, *ver Figura. 4.3*), se puede verificar que al variar la dirección de la galería más al Oeste el factor de seguridad de las cuñas tiende a disminuir su valor considerablemente, lo cual se debe considerar al momento del avance de la perforación, para variaciones al Este (140°), el factor de seguridad aumenta, es decir para estas direcciones es favorable la variación de rumbo.

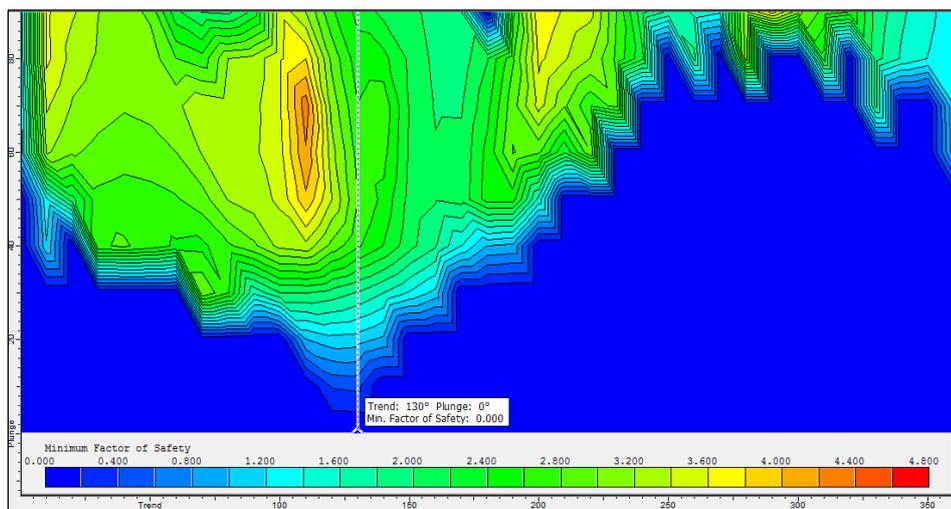
Figura. 4.6 Diagrama de contornos del comportamiento del factor de seguridad de las cuñas para la Galería Sur-Subnivel 2- Bocamina, variando direcciones de rumbo.
Fuente: Software Unwedge v 3.0

La **Figura. 4.6**, muestra la variación del factor de seguridad de las cuñas formadas en la galería a medida que se varía el rumbo y buzamiento de esta.

La **Tabla LXXVII**, presenta los valores de factor de seguridad obtenidos realizando una variación de $\pm 10^\circ$ a la dirección real de la galería (130°), las principales cuñas de interés de evaluación son las que se presentan en los hastiales de la galería (Inferior Izquierda, Superior Derecha y Techo **ver Figura. 4.5**), se puede verificar que al variar la dirección de la galería al Oeste (120°) el factor de seguridad de la cuña de techo disminuye, mientras que el valor de factor de seguridad de las cuñas de los hastiales aumenta, para variaciones al Este (140°), el factor de seguridad aumenta, pero no supera el valor de factor de seguridad de 2, que se tomó como base de estabilidad.

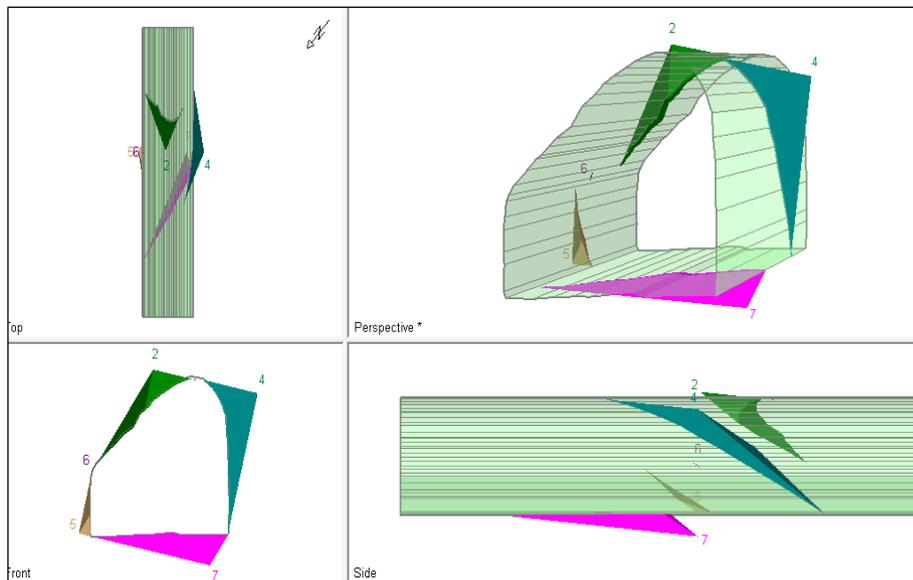
Figura. 4.13 Visualización tridimensional de las cuñas formadas en la Galería Norte-Vetilla 1 utilizando el software Unwedge, las dimensiones de la labor son de 2.2 m (ancho) x 2.3 m (alto).

Parámetros Unwedge			
RCS	282.5 MPa		
Densidad	3.13 ton/m ³		
Azimut Galería	139°		
Cuñas	Factor de Seguridad	Peso (Ton)	Volumen (m ³)
Techo (2)	11.19	0.25	0.082
Superior Derecha (4)	8.182	0.557	0.089
Inferior Derecha (5)	Estable	114.7	39.36
Piso (7)	Estable	0.2779	0.089

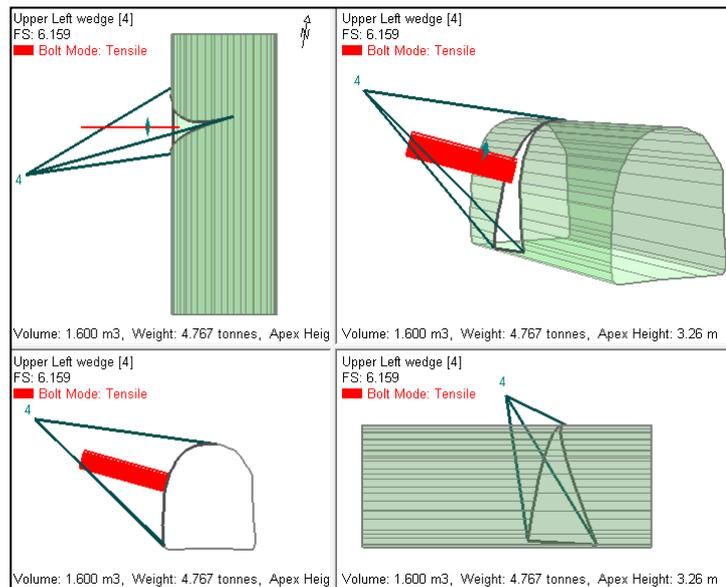
Figura. 4.25 Diferentes planos de vista que presenta la actuación de los pernos de anclaje sobre la Galería Norte-Veta B.

La **Figura. 4.24 y 4.25**, presentan una vista isométrica del accionar del perno colocado en la cuña inestable, se puede evidenciar que con un solo perno la cuña toma un factor de seguridad de 3.69, este se coloca a una altura 1.2 m

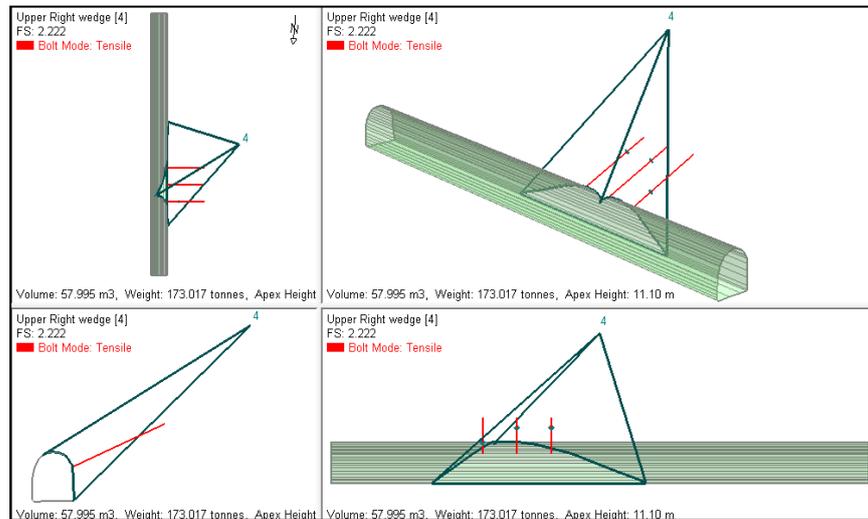
Figura. 4.27 Diferentes planos de vista que presenta la actuación de los pernos de anclaje sobre la Galería Sur-Frente 11.

La **Figura. 4.26 y 4.27**, presentan una vista isométrica del accionar del perno colocado en la cuña inestable, se puede evidenciar que, empleando tres pernos de anclaje en la cuña, estos modifican su factor de seguridad a 2.22. Para establecer el número óptimo de pernos se realizó modificaciones en la distancia de espaciamiento entre pernos y la longitud, quedando como mejor combinación las especificaciones que detalla la **Tabla CV**.

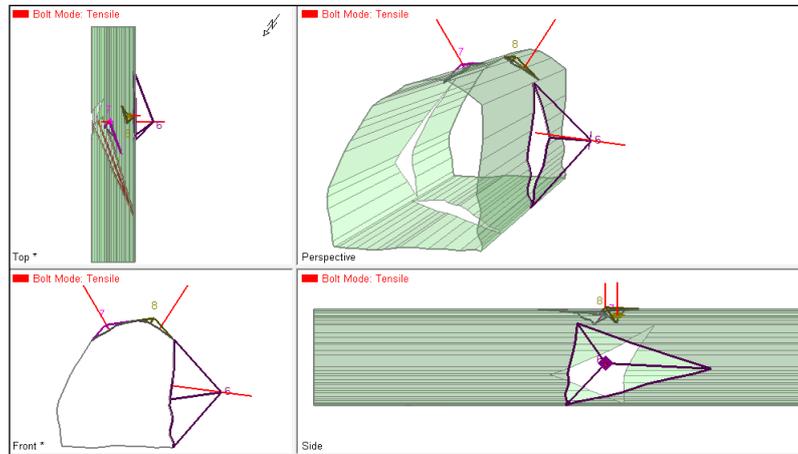
Figura. 4.29 Diferentes planos de vista que presenta la actuación de los pernos de anclaje sobre la Galería Sur-Sub 1-Bocamina.

La **Figura. 4.28 y 4.29**, presentan una vista isométrica del accionar del perno sobre la cuña inestable, se puede evidenciar que empleando un perno de anclaje sobre la cuña el factor de seguridad de la cuña cambia a 12.11 (estable). Para determinar la longitud óptima del perno se realizó

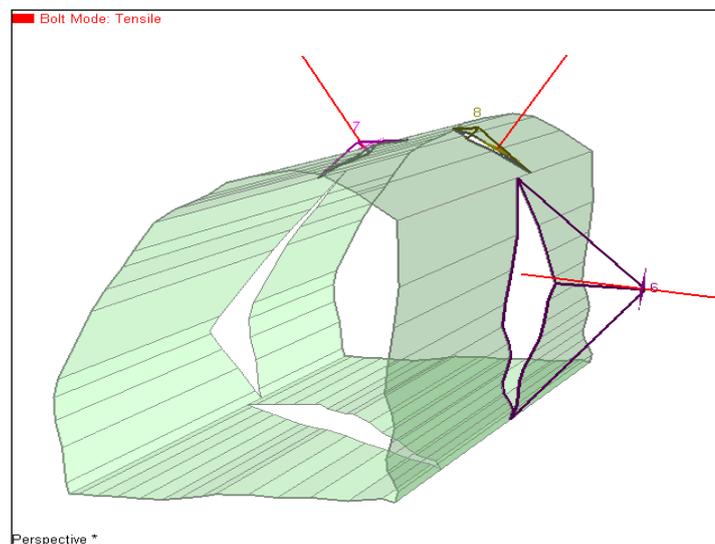
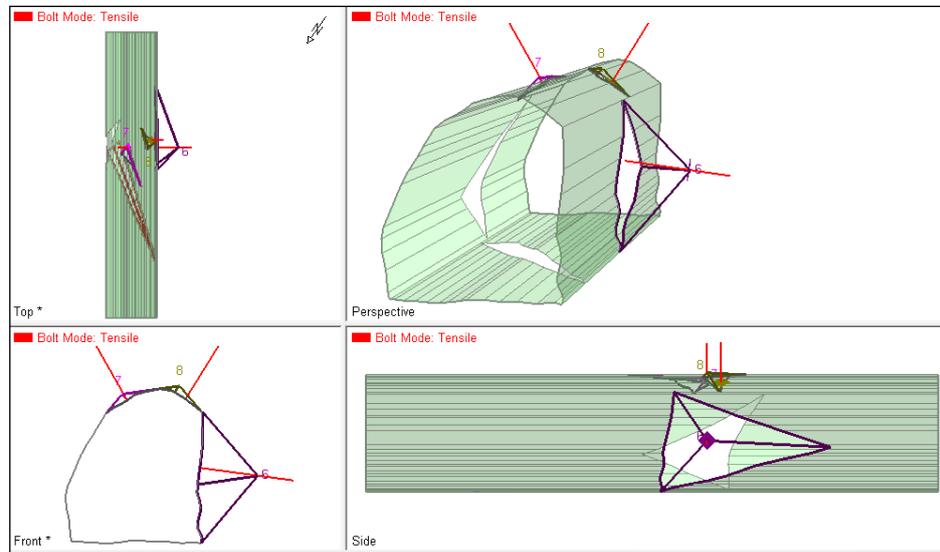
El principal problema de inestabilidad en esta galería se tiene en las cuñas de techo, hastial derecho y hastial izquierdo (ver **Figura. 4.5**), los factores de seguridad son: 0.802, 1.808 y 1.992 respectivamente. Con este antecedente se realiza el modelamiento del sostenimiento a aplicarse mediante el software.

La **Figura. 4.30 y 4.31**, presentan una vista isométrica del accionar de los pernos sobre la cuña inestable, se puede evidenciar que empleando cuatro pernos de anclaje (dos en techo y dos en hastiales), estos modifican el factor de seguridad de la cuña a 5.72, 2.58, y 4.54 respectivamente. Para determinar el número óptimo de pernos a utilizar, se realizó iteraciones

ESPECIFICACIONES PERNOS DE ANCLAJE	
Barra de Acero	Grado 75
Resistencia a la Tracción	12 -15 Ton
Diámetro	25 mm
Longitud de Barra	1.25 m
Distancia entre perno	1.1 m
Tuerca de Fijación	25 mm
Placa de Sujeción	25 mm
Cartucho de Cemento	28 x 300 mm
