ESCUELA SUPERIOR POLITÉCNICA DEL LITORAL

Análisis estructural y formulación de soluciones para la escuela Rafael
Bazante, afectada por el sismo del 6 de septiembre del 2018

PROYECTO INTEGRADOR

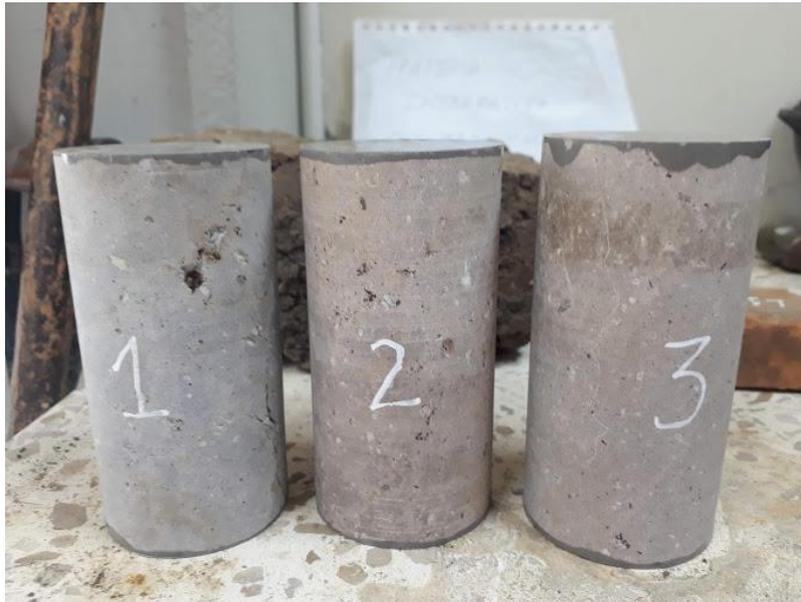
Figura 2.19 Testigos del material de la cimentación

Para obtener la resistencia de la roca usada en la cimentación, se realizan ensayos de compresión simple a núcleos extraídos de muestras obtenidos en el sitio, cuyo promedio es de $f'c = 57.51$ MPa.

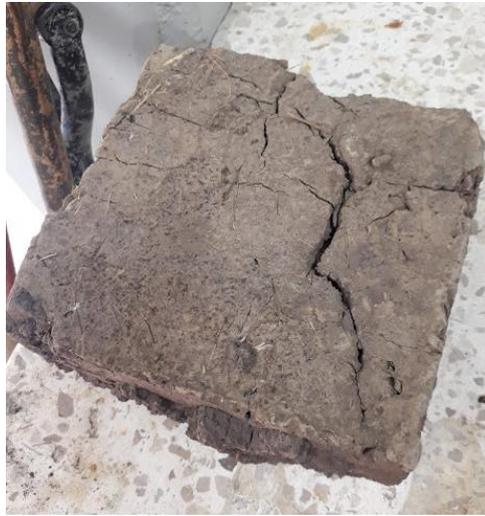
Figura 2.21 Muestra de bloque de adobe

Por otro lado, las muestras de bloques de adobe resultaron ser frágiles, impidiendo que se pueda realizar con ellos pruebas de laboratorio, por lo que, para el estudio de la edificación se consideran las propiedades del adobe de acuerdo con la Guía de

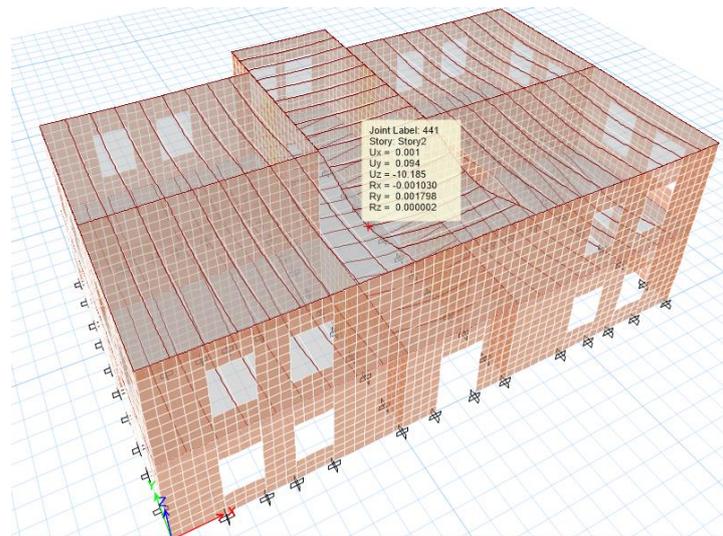
Figura 3.1 Deformación vertical en viga

La combinación de carga 2 (D+L) fue la más desfavorable para deformaciones verticales, la cual produjo una flecha máxima de 12 milímetros. El valor más alto se produjo en una viga principal cuya luz es de 6 metros y su deflexión admisible es de $\delta=20\text{mm}$ de acuerdo con la tabla 2.9; esto se evidencia en la imagen a continuación:

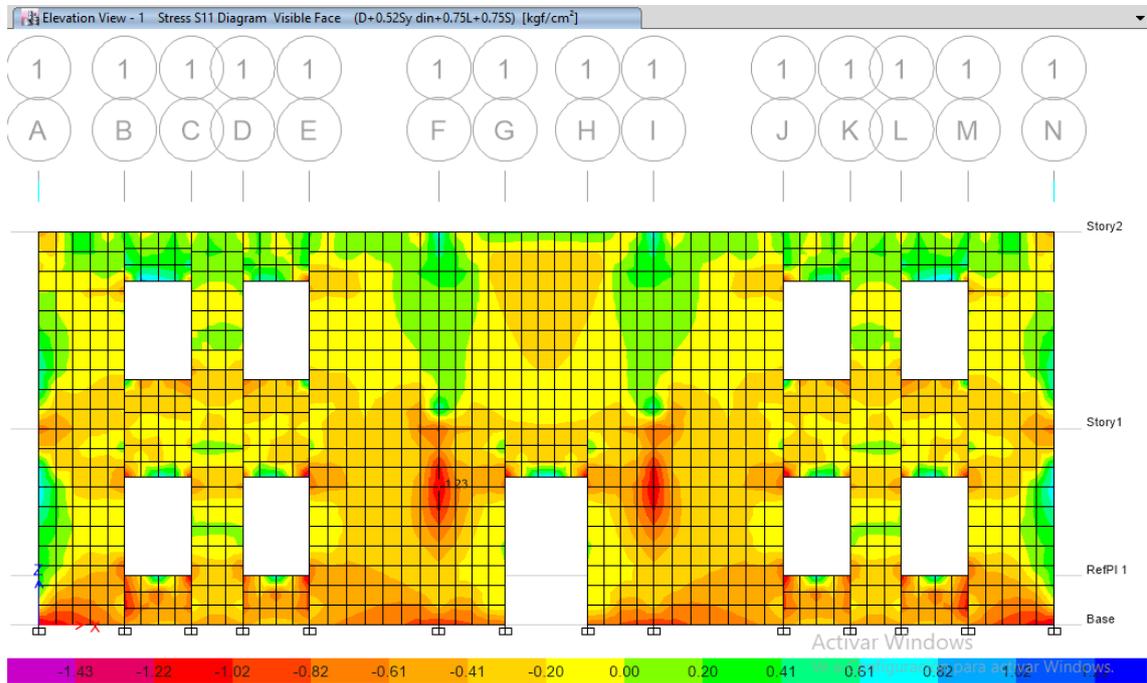
Figura 3.6 Esfuerzos S11 muro 1 Fachada frontal

Se analizó los esfuerzos S11 y S22 producidos en el muro de la fachada frontal, cuyos valores oscilan entre -1.20 y 1 Kg/cm² para el primero, mientras que -6.1 y 1 Kg/cm² para S22.

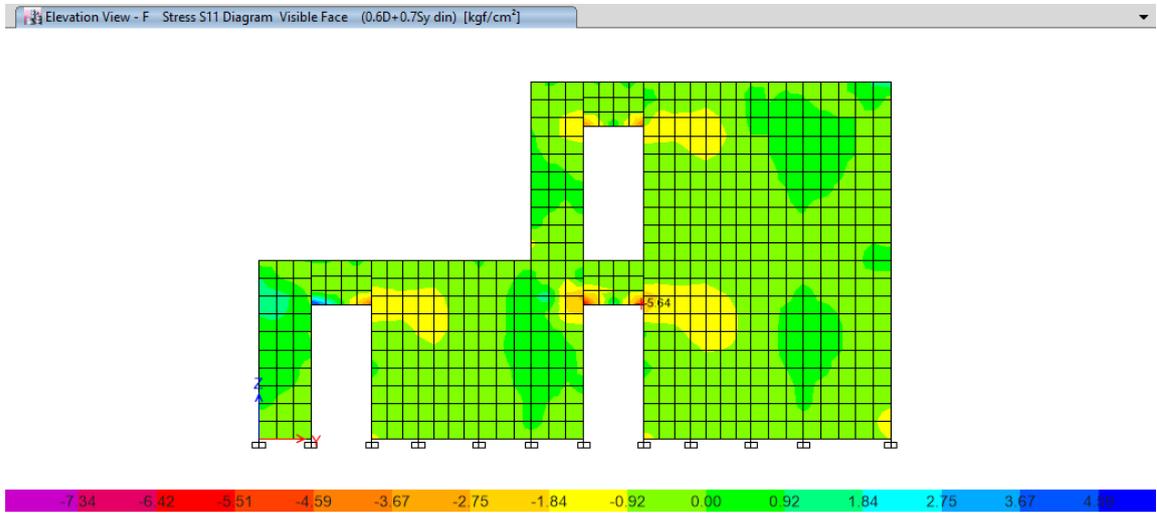
Figura 3.8 Esfuerzos S11 muro F

Se pudo observar además que el muro paralelo al eje Y que divide las aulas del corredor presentó uno de los esfuerzos axiales mayores en el modelo -5.5Kg/cm^2 en S11 y -6.01Kg/cm^2 en S22.
