# **ESCUELA SUPERIOR POLITÉCNICA DEL LITORAL**

Rehabilitación sísmica de viviendas de hormigón armado no dúctiles localizadas en sectores populares de Guayaquil - Fase 2.

### **PROYECTO INTEGRADOR**

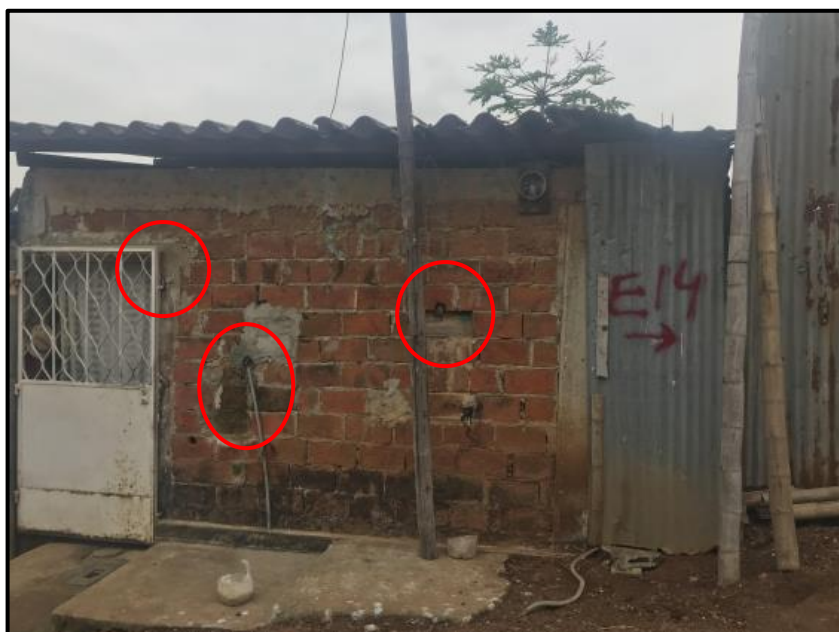
Algunas viviendas son construidas con ladrillos de arcilla debido a que son más baratos que los bloques de hormigón como se ve en la figura 2.8 y 2.9, lo cual no es incorrecto; sin embargo, el error radica en que para levantar la pared utilizan morteros de pega deficientes que no cumplen con la resistencia necesaria. Por lo tanto, se terminan generando grietas verticales y horizontales en las hendiduras de las uniones que con el paso del tiempo termina segregando todo el mortero de pega generando huecos en las paredes.

**Figura 2.8 Vivienda de bloque de ladrillo [González & Loja, 2019]**

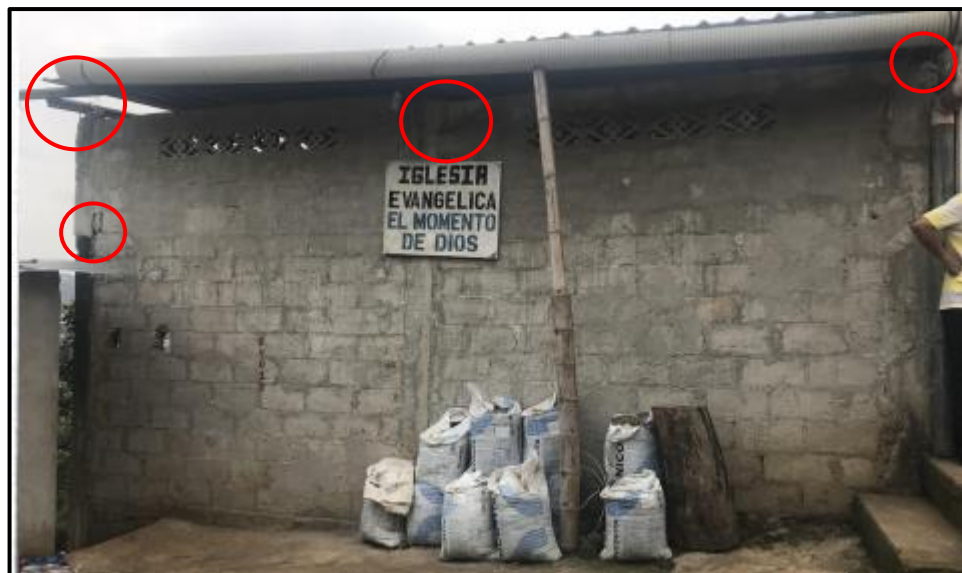
Al analizar las fotografías del sector se determinó que existen 2 tipos de estructura de cubiertas, una con estructura metálica como la vivienda de la figura 2.10 y otras con cubiertas de estructura de madera como en la figura 2.11. Ambas estructuras poseen techados de láminas de zinc en las cuales sus uniones no son firmes debido a que las conexiones con los elementos de soporte que serían las columnas son ineficientes, el tipo de conexión aplicado no posee soporte y una unión rígida para soportar movimientos laterales.

**Figura 2.10 Iglesia Evangélica construcción de hormigón de un piso [González & Loja, 2019]**

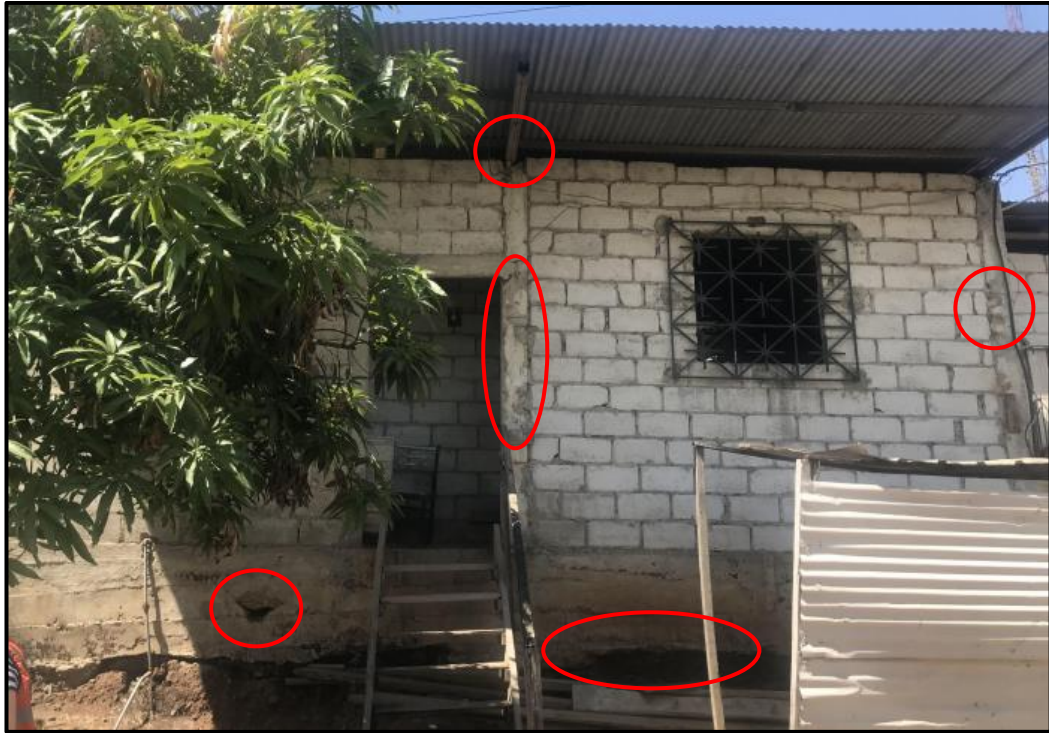
**Figura 2.14 Vivienda residencial de un piso de bloque de hormigón [González & Loja, 2019]**

Las viviendas inspeccionadas del sector de Bastión Popular están en su totalidad sobre las laderas del cerro lo que implica que el suelo que soportan sus estructuras es firme, en el cual prevalece la roca según su condición geológica. Sin embargo, en la época invernal poseen problemas de deslizamiento de tierra por este motivo las viviendas poseen muros de contención en las bases de sus estructuras tal como se pueden visualizar posteriormente en las figuras de la 2.12 a la 2.15 las cuales son fotografías reales del lugar.

Por motivos de la mala calidad del hormigón se puede observar lo ineficiente que resulta el tipo de hormigón utilizado el cual es un tipo ciclópeo. Al no poseer un hormigón armado presentan fisuramiento a lo largo de su longitud que provoca finalmente segregación y vacíos alrededor de toda el área provocando pérdida de volumen del muro lo que se conoce como ratoneras. El objetivo de los muros es contener el deslizamiento de tierra por lo tanto está resistiendo fuerzas verticales y horizontales, al existir pérdidas de volumen se puede ocasionar volteo y terminar fallando, provocando el colapso en el peor de los casos de toda la vivienda.

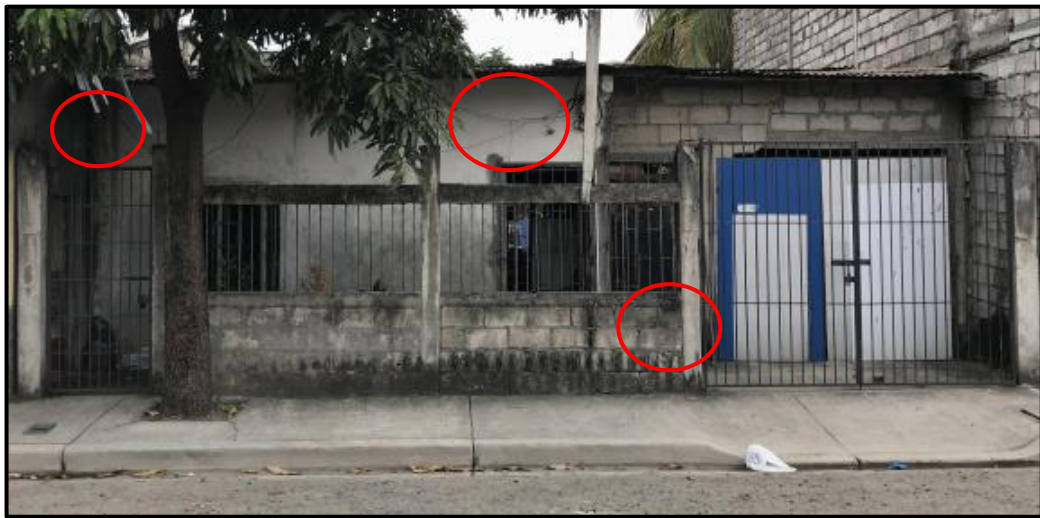
**Figura 2.16 Vivienda de un piso con ampliación para garaje [González & Loja, 2019]**

Las viviendas de la Isla Trinitaria están ubicadas sobre un tipo de suelo aluvial de roca sedimentaria a causa de que las familias poblaron el sector que está cercano al estero salado, además en su mayoría este terreno es de relleno hidráulico es decir que la capacidad portante del material es débil. Por esta condición tiende a generar asentamientos por mala calidad de resistencia de los cimientos de la casa. Por lo tanto, se originan fisuras, grietas o segregación de enlucidos en las paredes tal como se puede observar en la figura 2.16 y 2.17.

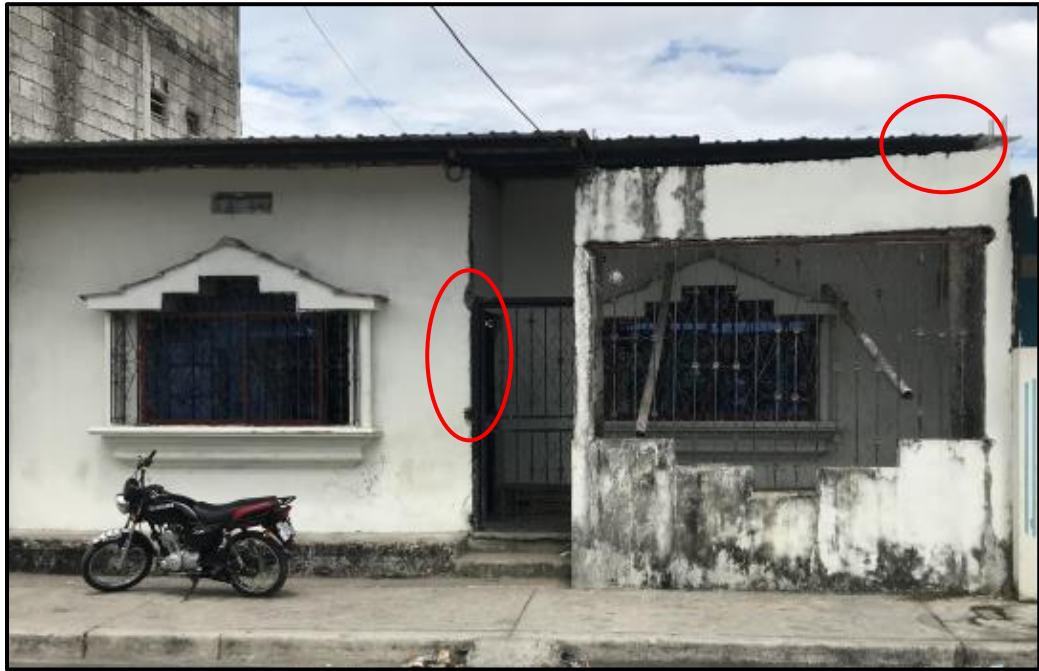
**Figura 2.18 Vivienda de un piso [González & Loja, 2019]**

En el sector de la Isla Trinitaria la mayoría de las viviendas son de un piso como las figuras 2.18 y 2.19; sin embargo, no son exentas a daños estructurales, el principal problema que poseen son en sus conexiones de cubiertas. Al igual que en Bastión Popular existen los mismo tipos de estructura, de madera y acero que no aseguran un desempeño eficiente ante un desplazamiento horizontal únicamente están funcionando respecto a una carga gravitacional.

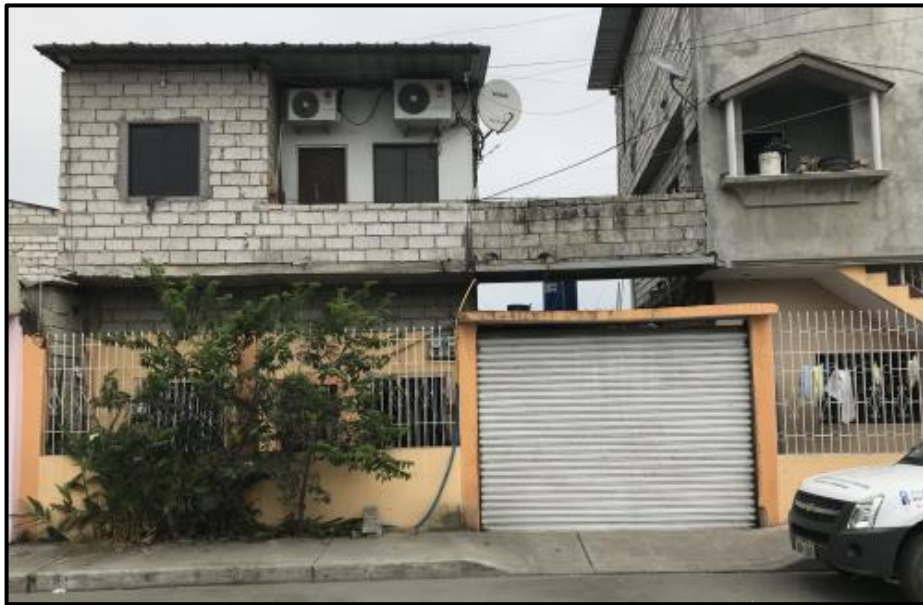
**Figura 2.20 Viviendas de dos pisos con un puente [González & Loja, 2019]**

Las viviendas al ser construcciones informales carecen de un nivel técnico para realizar ampliaciones como lo podemos observar en las siguientes imágenes desde la figura 2.20 al 2.23. En las cuales se evidencia inadecuadas ampliaciones sin fundamentos en diseños estructurales para realizarlas. Incremento de pisos a partir de viviendas pequeñas con columnas discontinuas y falta de elementos estructurales en la parte superior como pilaretes o columnas. Pérdida de hormigón en sus columnas y huecos en los bloques de hormigón.

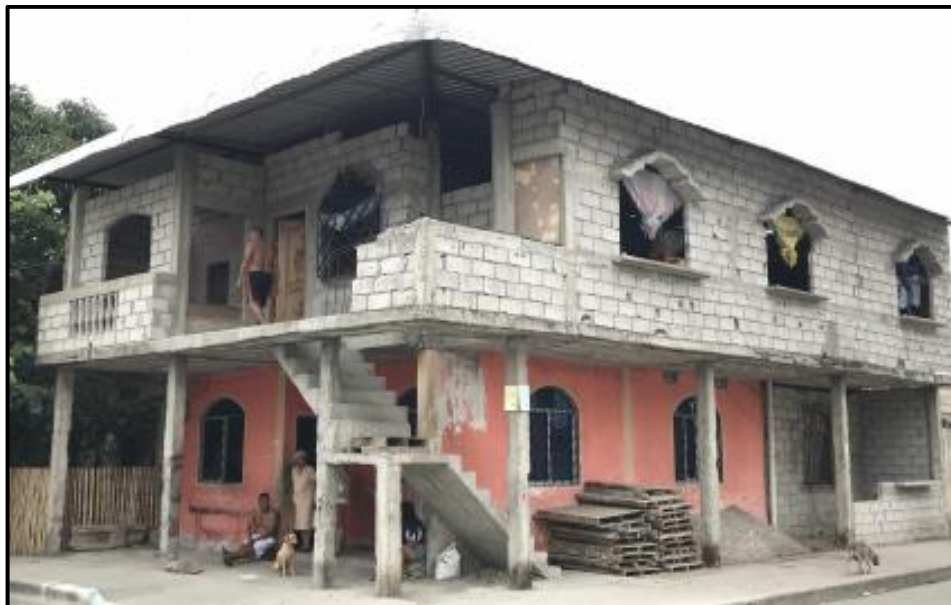
**Figura 2.21 Viviendas de dos pisos con inadecuadas ampliaciones [González & Loja, 2019]**

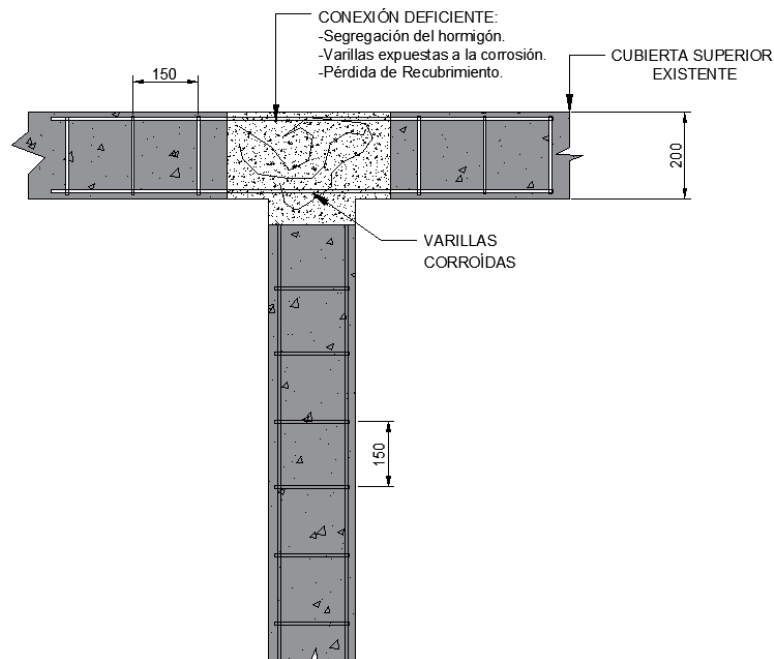
**Figura 3.10 Esquema de conexión inadecuada de unión viga-columna (Unidades: mm). [Autores]**

Para desarrollar los procesos constructivos apropiados se realizó un esquema de la deficiencia tal como muestra la figura 3.10, mostrando la conexión inadecuada, considerando las causas probables antes expuestas en la sección 3.2.1 la reparación consistiría de una restitución del monolitismo, demoliendo el elemento localmente aplicar desoxidante en varillas y reposición con mortero estructural tixotrópico (Instituto del cemento y del hormigón de Chile, 2010).

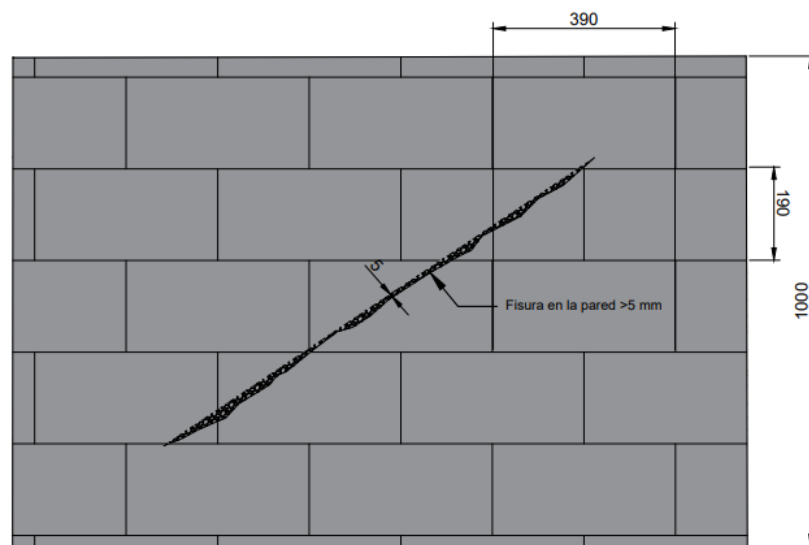
**Figura 3.11 Esquema de fisuras inclinadas en paredes de bloques de hormigón [Autores] (Unidades: mm)**

Existen distintas condiciones y variaciones de la deficiencia, como muestran las figuras 3.11 y 3.12 partiendo de causas probables antes expuestas en la sección 3.2.4. La reparación consistiría en una reconstrucción del elemento, removiendo y reemplazando el mortero de pega, colocando de varillas de refuerzo en el caso de las fisuras inclinadas. Reconstruir el monolitismo del elemento restituyendo con mortero la unión de los bloques en las fisuras verticales y horizontales (Instituto del cemento y del hormigón de Chile, 2010).

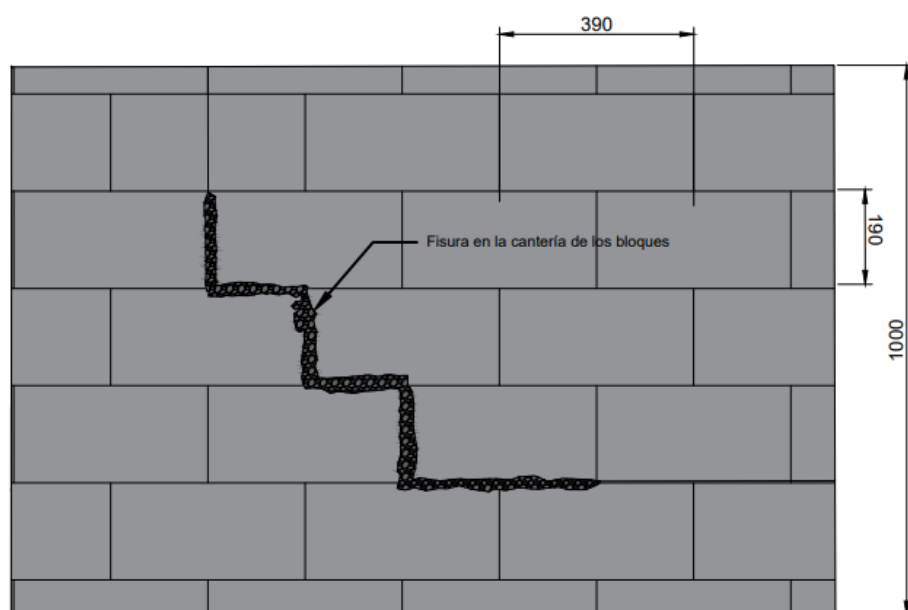
**Figura 3.12 Esquema de fisuras verticales y horizontales en paredes de bloques de hormigón [Autores] (Unidades: mm)**

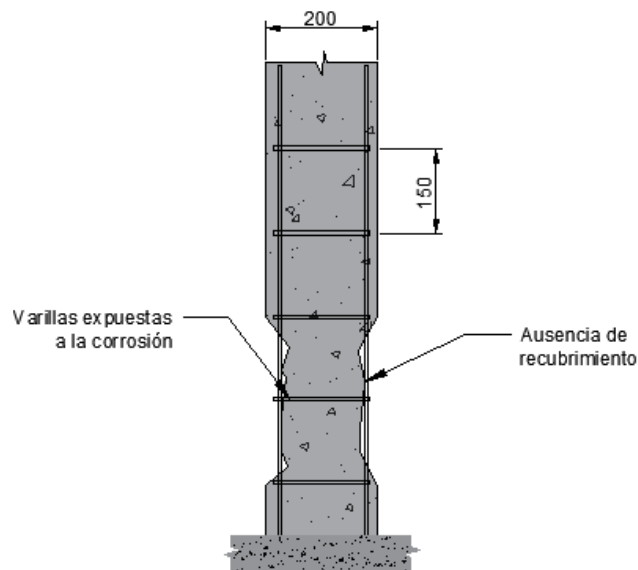
**Figura 3.13 Esquema de deficiencia estructural falta de recubrimiento en columnas [Autores], Unidades: mm**

En las figuras 3.13 y 3.14 se ilustran las deficiencias encontradas en las columnas de las viviendas de los sectores evaluados, partiendo de las causas probables que conllevaron estos errores se determinan soluciones posibles. En primer lugar se debe remover el material deficiente, aplicar sustancias desoxidantes en las varillas de acero para proteger la armadura de refuerzo y restituir el monolitismo del elemento mediante morteros estructurales de alta resistencia en las zonas afectadas (Ministerio De Vivienda Y Urbanismo de Chile, 2018).

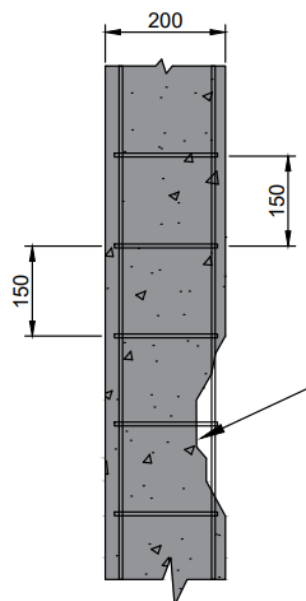
**Figura 3.14 Remoción intencional de hormigón en columnas [Autores]**

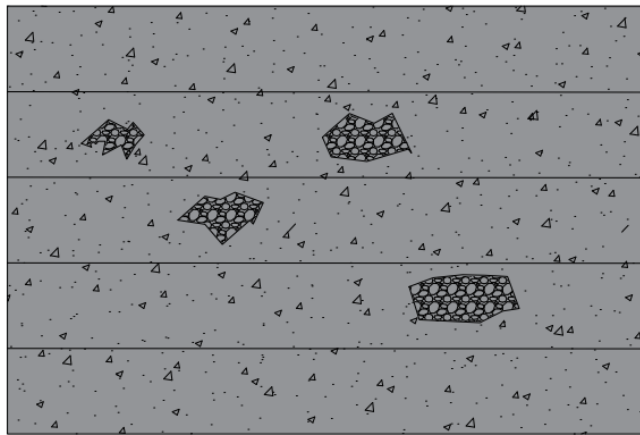
**Figura 3.15 Muro de contención con 4 ratoneras en 1m<sup>2</sup> [Autores]**

En las fotografías del sector de Bastión Popular las viviendas poseen muros de contención, en ciertos casos las lesiones que tienen los muros no son graves, pero en otros sí, por este motivo se dividirá la solución en dos. En el primer caso como muestra la figura 3.15 se realizará una reparación local de los huecos existentes al ser tan pocos y de menor volumen se devolverá el monolitismo del elemento con mortero de reparación estructural únicamente en las zonas afectadas. (Ministerio De Vivienda Y Urbanismo de Chile, 2018)

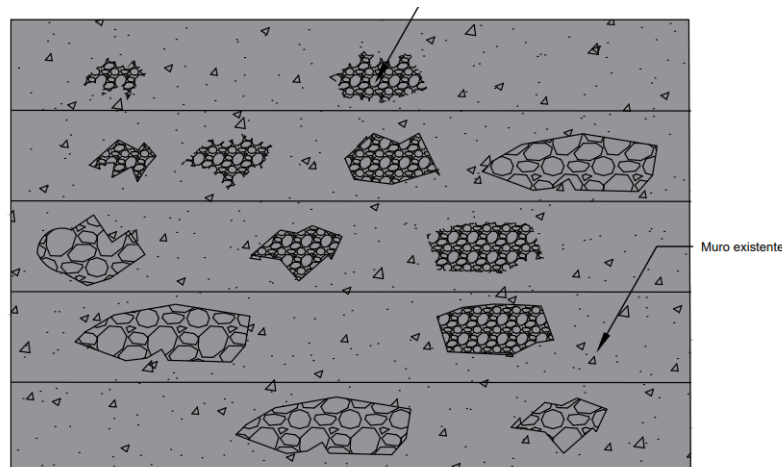
**Figura 3.16 Muro de contención con más de 10 ratoneras en 1m<sup>2</sup> [Autores]**

Para el segundo caso la figura 3.16 al tener mayor superficie dañada del área total muro se procederá a realizar un recrecido del elemento, colocando una malla hexagonal galvanizada y aplicando mortero de reparación con un espesor de enlucido de no más allá de 1.5 cm, estas reparaciones no se encuentran en manuales sin embargo lo que recomienda es la aplicación de hormigón lanzado, pero para el caso de estudio no sería viable económicamente.

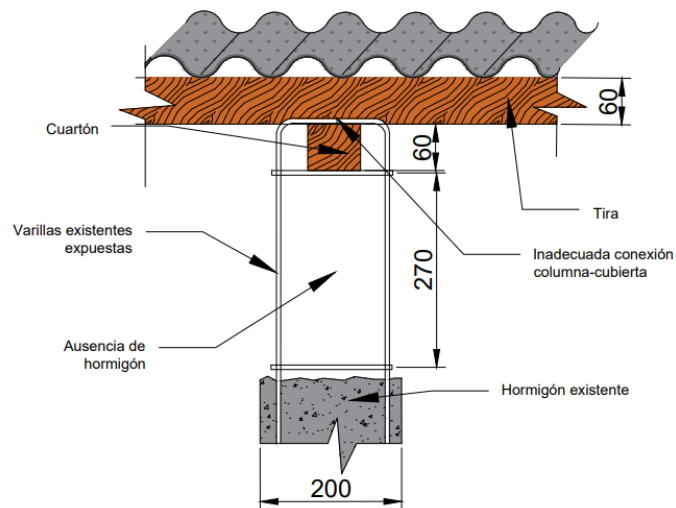
**Figura 3.17 Esquema de deficiencia: Inadecuada conexión de estructura de madera para cubierta [Autores]**

A continuación, en las figuras 3.17 y 3.18 se ilustran los tipos de estructuras de conexión de cubiertas en los sectores evaluados. En la primera, la unión es por medio de cuartones de madera como indica la sección 3.2.6 no tienen un correcto empotramiento con el apoyo. La reparación pertinente implicaría que aseguremos la unión por medio de conexiones empernadas tanto entre madera-madera como madera-hormigón si existiese ausencia de hormigón en la parte inferior habría que restaurar esa zona mediante morteros estructurales autonivelantes. Por otro lado, en el segundo caso de estructura de acero se debe embeber la viga de apoyo en mortero autonivelante culminando de fundir la columna y aplicar una soldadura entre los perfiles de acero para asegurar su conexión.

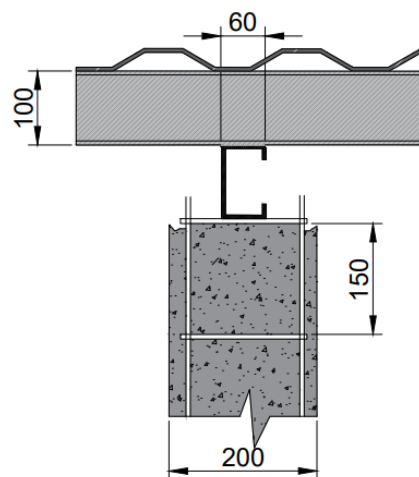
**Figura 3.18 Esquema de deficiencia: Inadecuada conexión de estructura de acero para cubierta [Autores]**

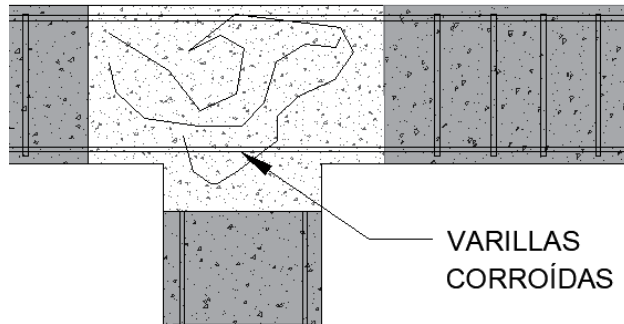
**Figura 3.28 Zona afectada de conexión con varillas corroídas [Autores]**

1. Verificar el grado de daño tanto en la columna como en la viga (Unión entre ambos elementos estructurales) tal como se muestra en la figura 3.28.

2. Proceder a picar con cincel y martillo parte de la unión afectada hasta dejar visible el núcleo tanto de la unión entre la viga y la columna. Esto dependerá de las dimensiones tanto de la viga y la columna para el picado.
3. Verificar visualmente el estado de las varillas. Si estas se encuentran demasiado corroídas, con el cepillo metálico, proceder a remover un poco el óxido, aunque éste ayuda en cierta parte a la adherencia de ciertos morteros.
4. Realizar un pequeño encofrado como se muestra en la figura 3.29 teniendo en cuenta que este debe estar listo debido a que en la zona donde se agregara el relleno de mortero debe estar con el puente adherente epóxico.

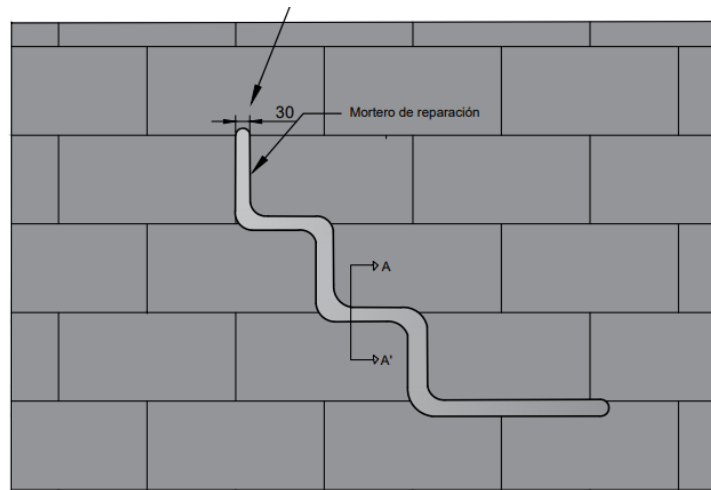
**Figura 3.42 Esquema de pared rehabilitada de fisuramiento vertical y horizontal**  
[Autores]

El fisuramiento vertical y horizontal en el mortero de pega de los bloques es originado por la mala calidad del material que no resisten el sobre esfuerzo de corte aplicado. La reparación de esta deficiencia se centra en suplementarlo por un nuevo mortero de pega el cual asegure un incremento en la resistencia a la compresión y corte, mediante un mortero de reparación estructural tixotrópico debido a que son volúmenes bajos para restituir como se muestra en la figura 3.42. El procedimiento se debe realizar siempre y cuando la grieta a reparar sea mayor a 5mm de espesor, si la fisura posee un menor espesor no debe realizar esta técnica debido a que se estaría sobreestimando el peligro y no es pertinente por el sobreprecio.

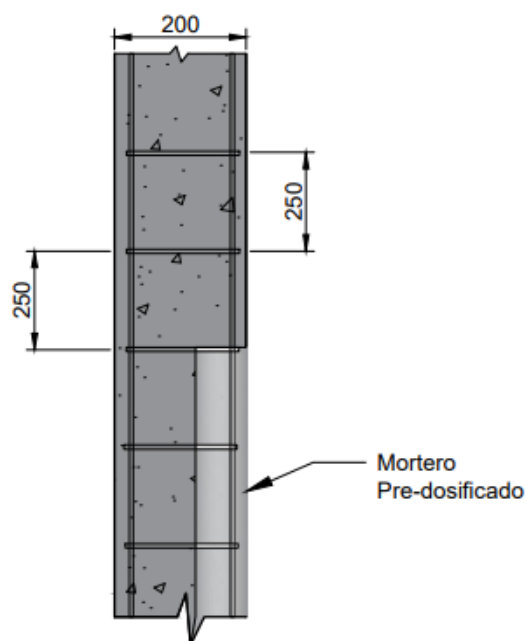
**Figura 3.45 Esquema de columna rehabilitada [Autores]**

Partiendo de la premisa que este tipo de deficiencia se da por la falta de conocimientos, que en algunos casos es por culpa de los propios habitantes de la vivienda o por algún albañil inexperto, quienes para colocar otras estructuras remueven el hormigón de los elementos cercanos y sujetar en ellos para asegurar puertas, escaleras, cables, etc. La reparación mostrada en la figura 3.45 radica en restituir aquel hormigón removido por un mortero de reparación estructural el cual afiance y devuelva la geometría inicial procurando que las varillas acero expuestas tengan el recubrimiento óptimo.

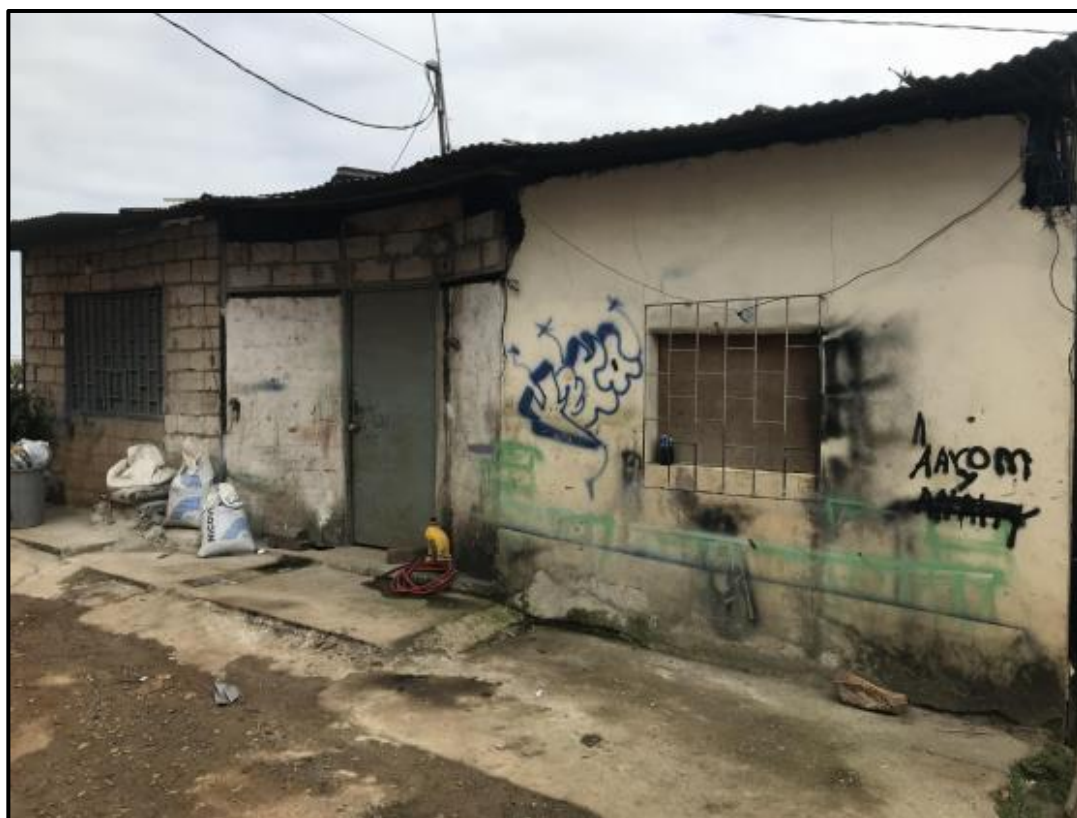
**Figura 3.50** Vivienda de un piso del sector de Bastión Popular [González & Loja, 2019]

Deficiencia Estructural	Cantidad	Unidad
Segregación en columnas	4	M
Fisuras verticales en paredes de bloque de hormigón	4	M
Huecos en muros de contención laterales	3.5	M <sup>2</sup>
Inadecuada conexión de cubierta de estructura de madera	5	U

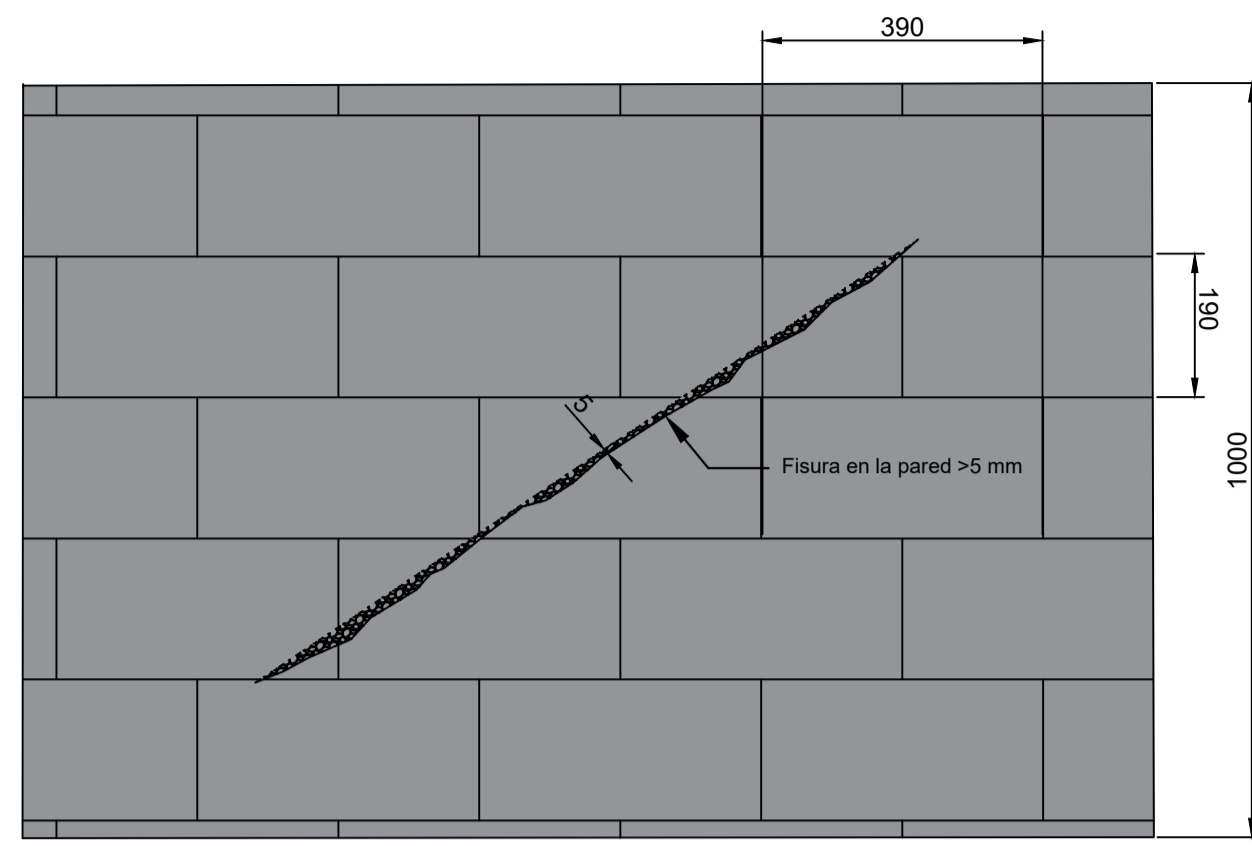
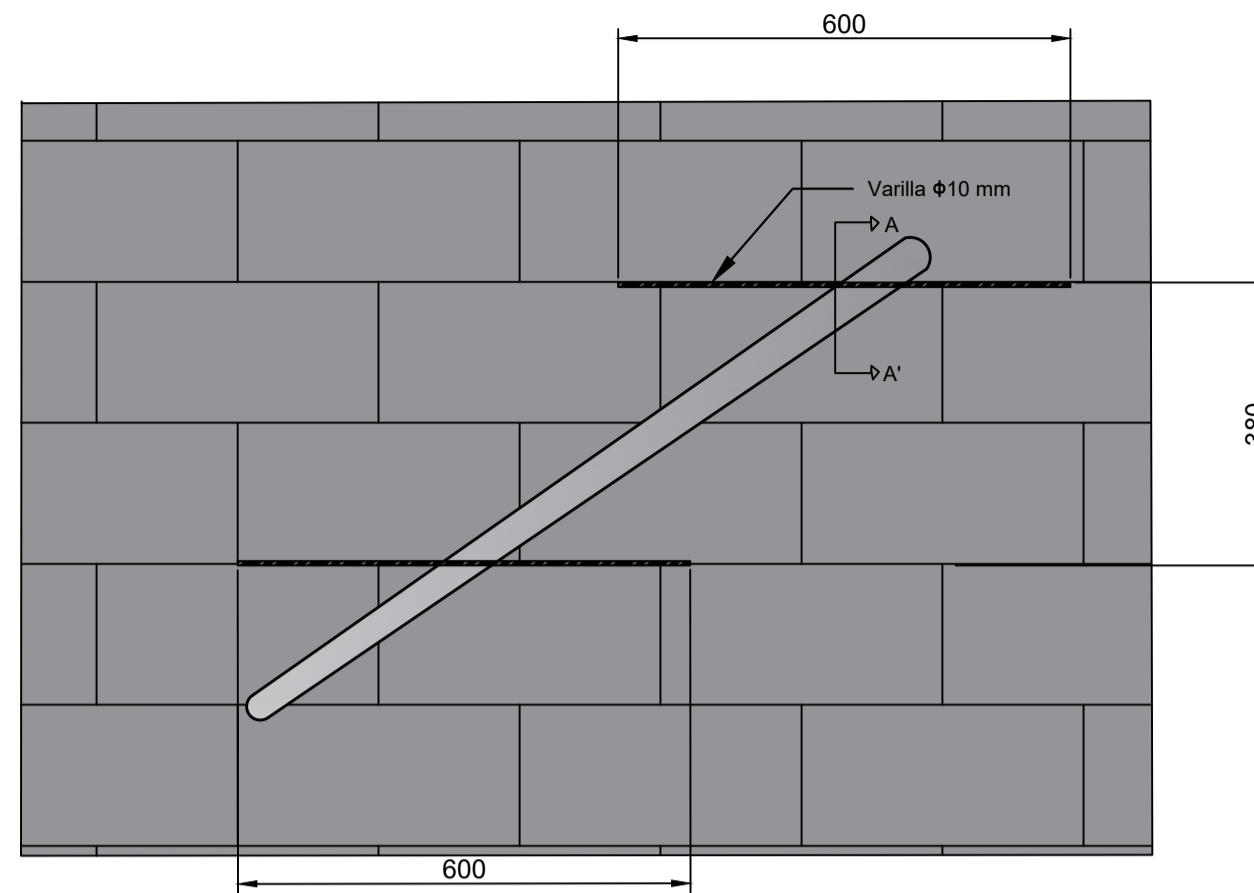
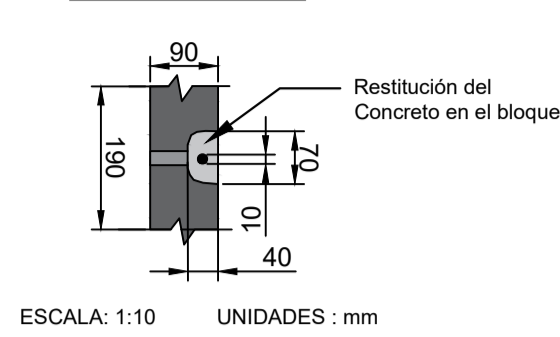
**DEFICIENCIA D1 : EN PAREDES DE BLOQUE DE HORMIGÓN  
GRIETAS O FISURAS INCLINADAS > 5 mm a lo largo de la pared de bloques**

- 1 Utilizar cincel y martillo, picar la grieta en un ancho de 50-70mm y una profundidad de 40 mm
- 2 Retirar el material y limpiar, preferible con equipo de aire a presión
- 3 Aplicar puente adherente, sustancia epóxica sobre toda la superficie a reparar.
- 4 Restitución con mortero predosificado
- 5 Colocar varillas de refuerzo en las canterías horizontales tal como en el detalle transversal del bloque por cada dos líneas de bloques respecto a la longitud total de la fisura.

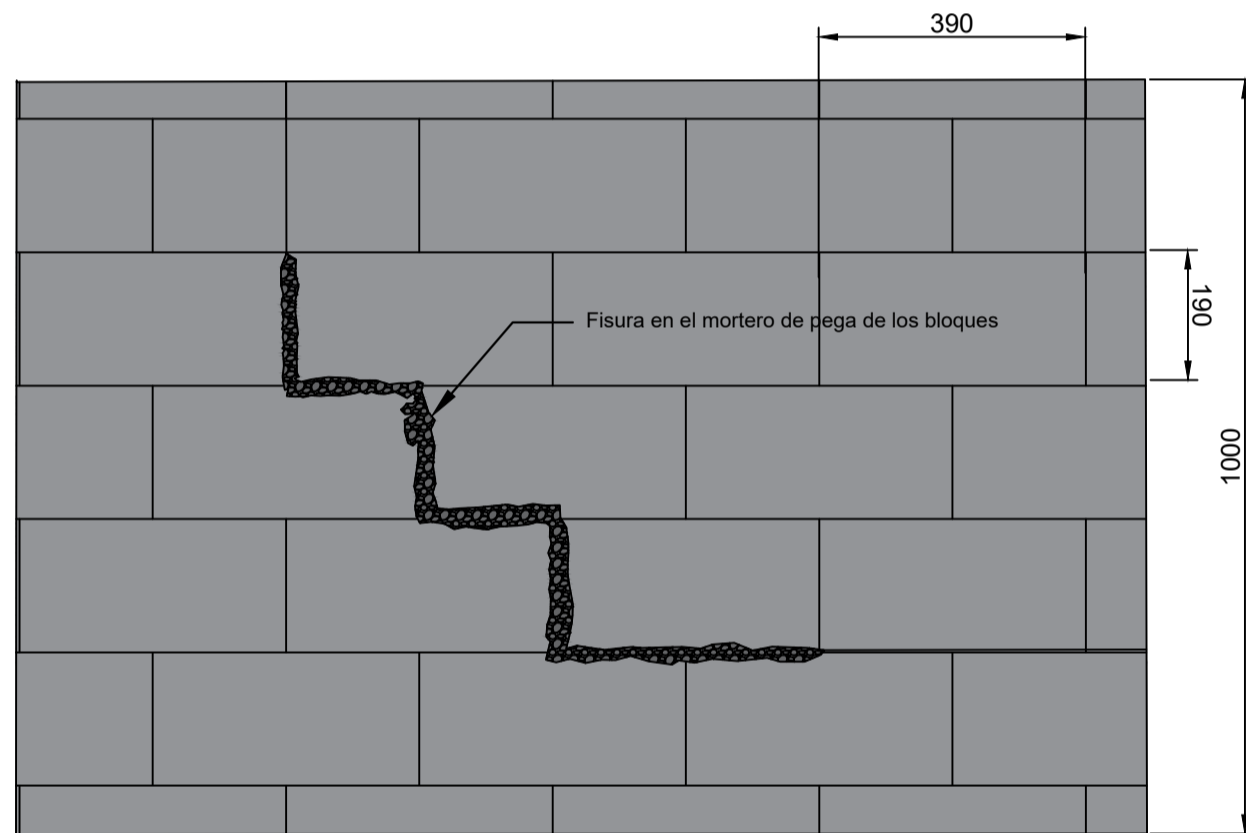
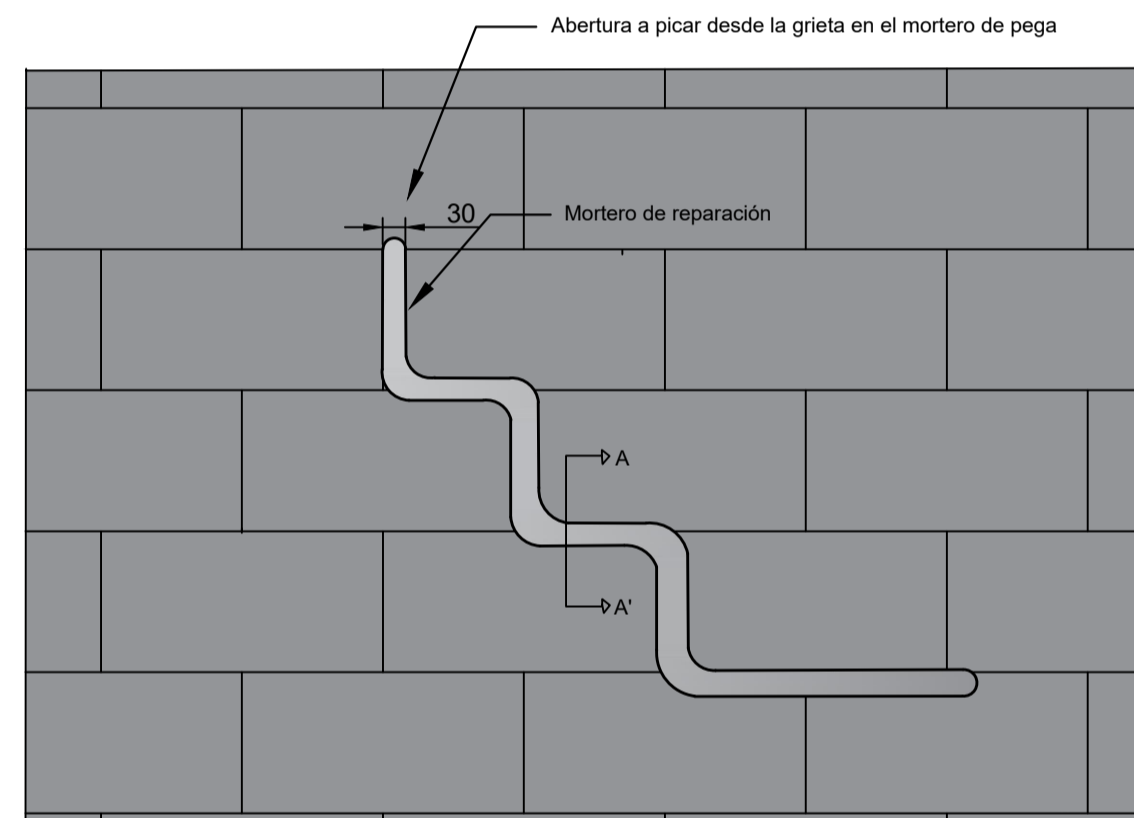
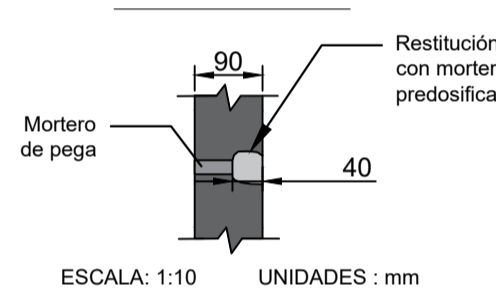
**DEFICIENCIA D2 : EN PARED DE BLOQUE DE HORMIGÓN  
GRIETAS VERTICALES Y HORIZONTALES > 5 mm en el mortero de pega de bloques en la pared**

- 1 Picar con cincel y martillo la cantería en una de las caras a lo largo de la fisura con una profundidad de 40 mm y con un espesor de 30 mm.
- 2 Retirar el material y limpiar con escobilla, preferible con aire a presión.
- 3 Restitución con mortero, cantidad de agua según el fabricante.
- 4 Humectar la superficie con agua, aplicar el mortero de reparación a lo largo de toda la superficie retrada. Presionar hacia el interior para la compactación.
- 5 Después de 72 horas repetir y humectar la zona reparada.

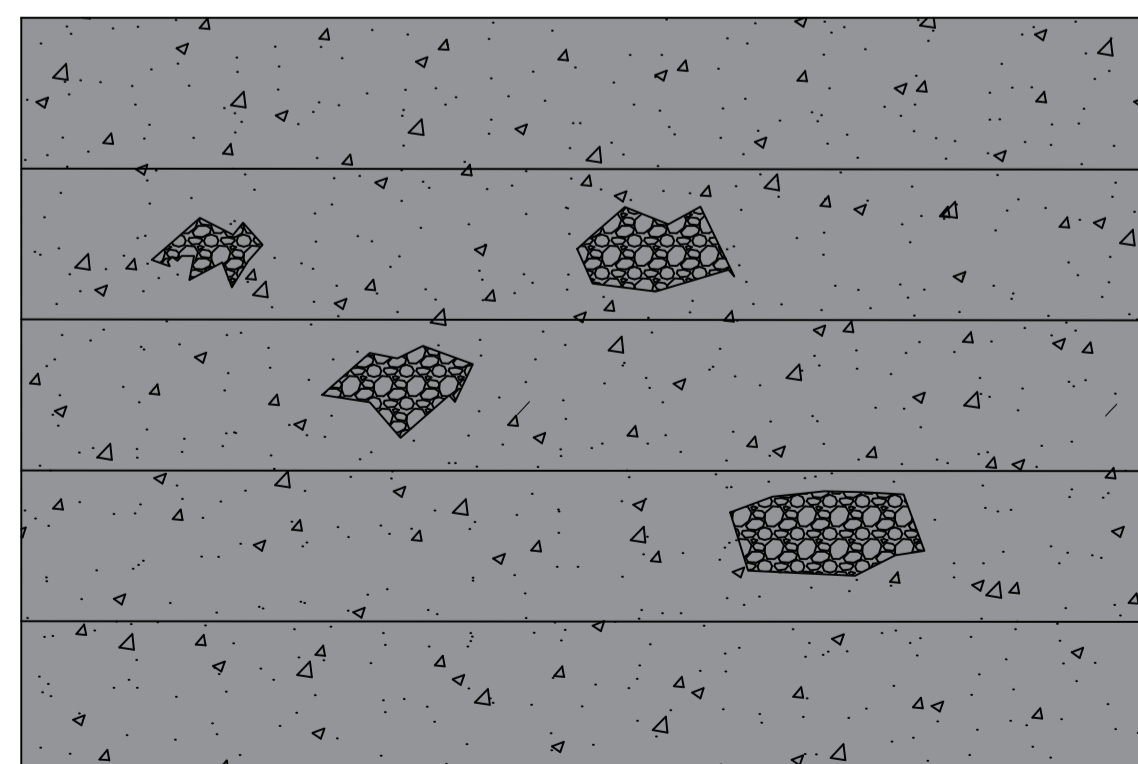
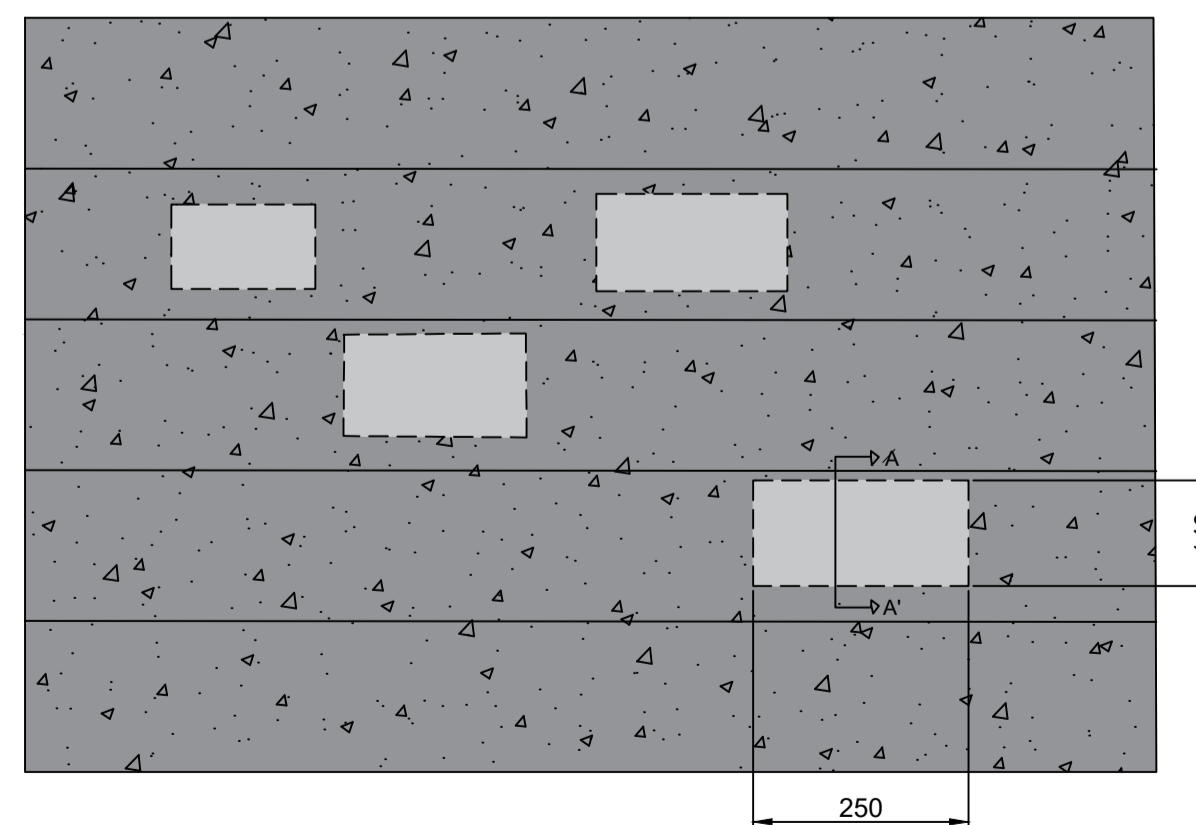
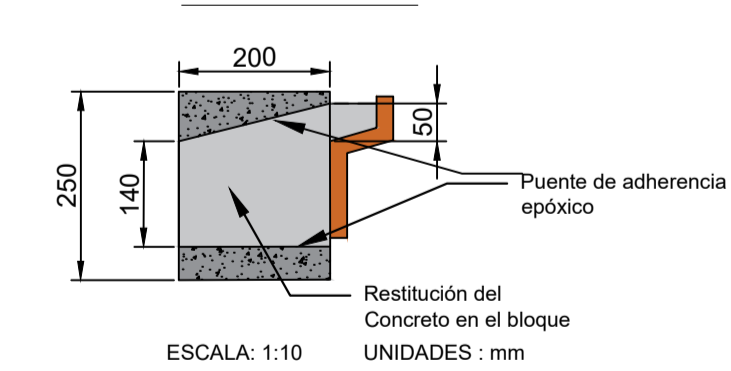
**DEFICIENCIA E1 : CAVIDADES EN MUROS DE CONTENCIÓN DE HORMIGÓN CICLÓPEO  
MENOS DE 10 CAVIDADES EN 1 M2 DE MURO**

- 1 Preparar la base, remover la parte deficiente y limpiar. Dejar una superficie uniforme.
- 2 Aplicar puente adherente en la parte previamente limpia.
- 3 En la parte superior dejar una inclinación uniforme tal como se muestra en el detalle de la sección 50 mm por encima del paño dañado.
- 4 Realizar un pequeño encofrado con la parte superior descubierta para verter el hormigón predosificado.
- 5 Picar esa porción sobresaliente y resanar el acabado.

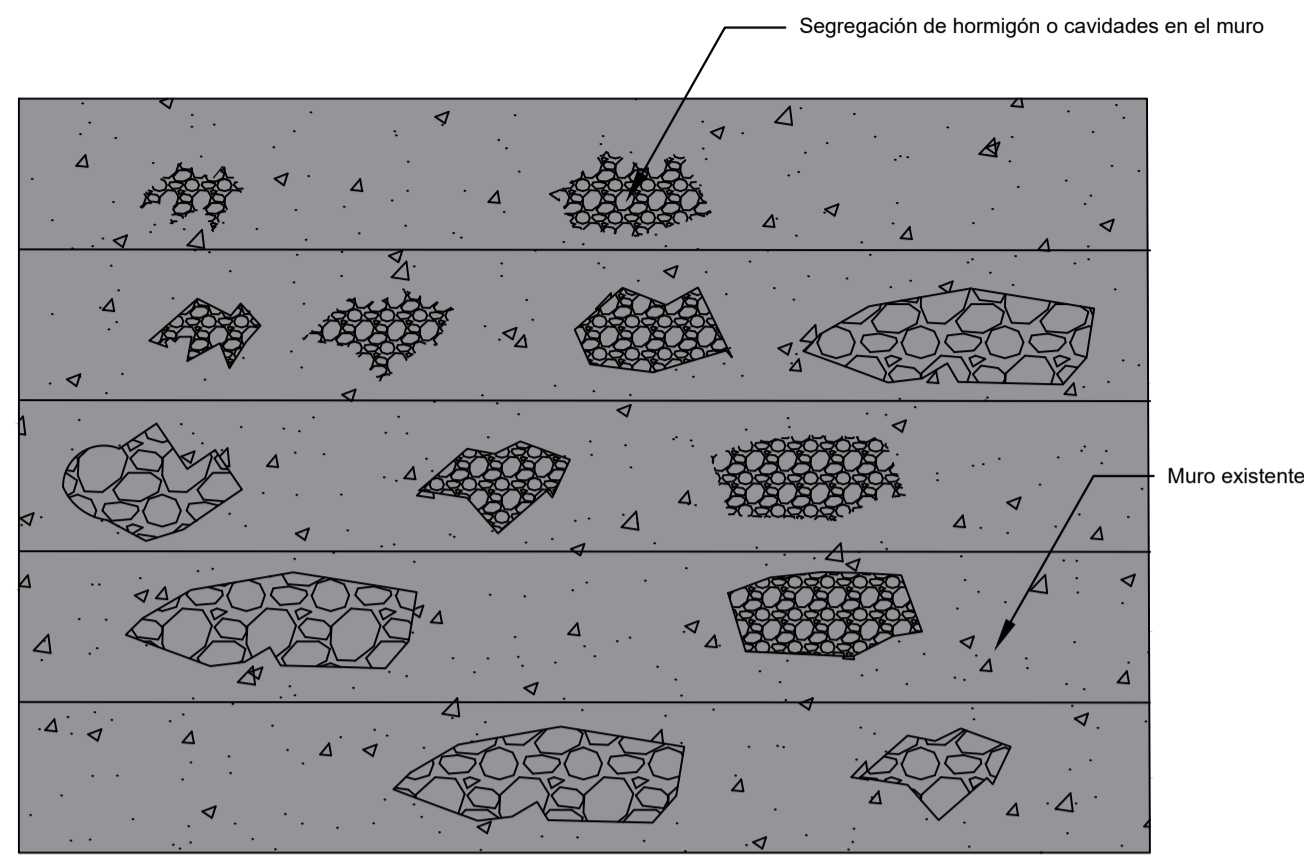
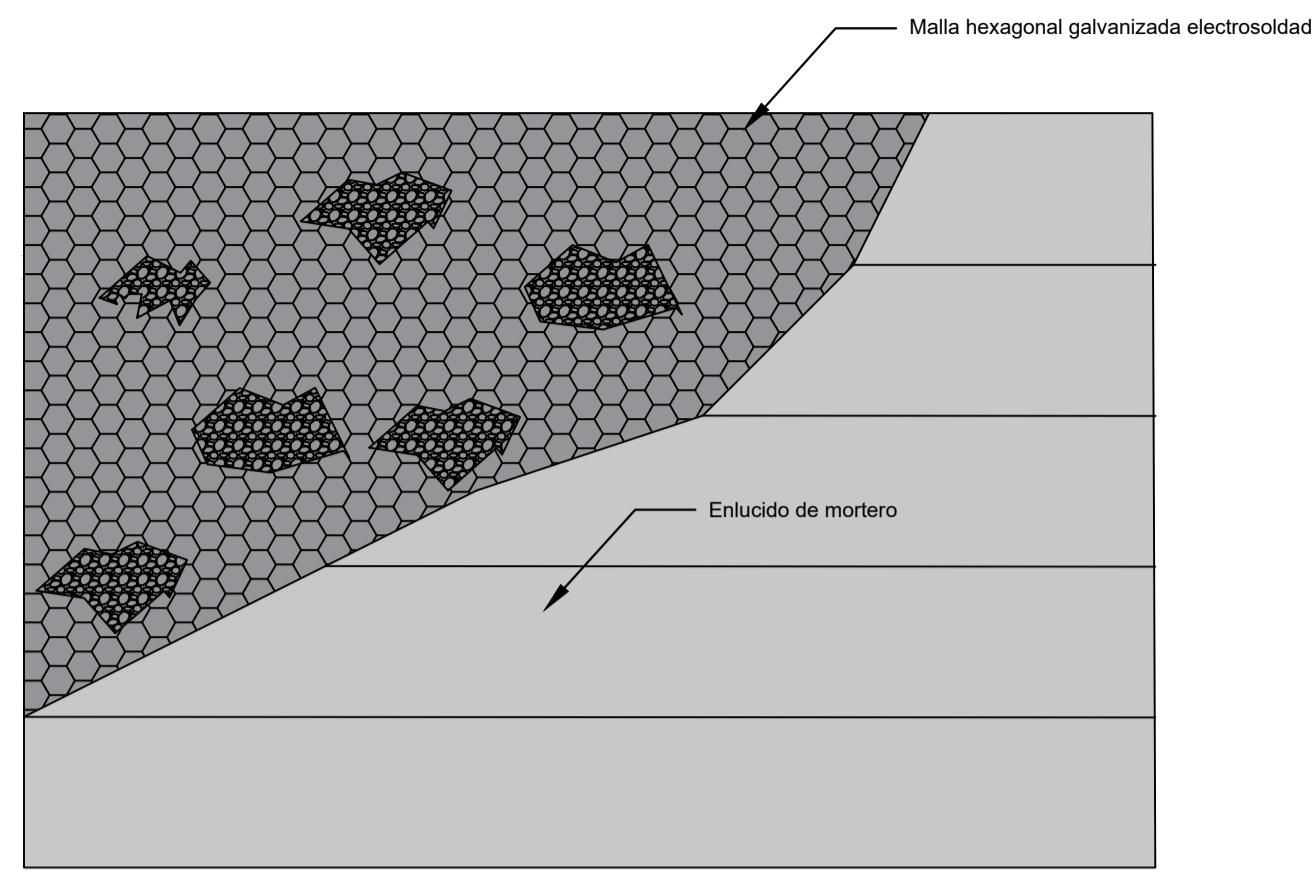
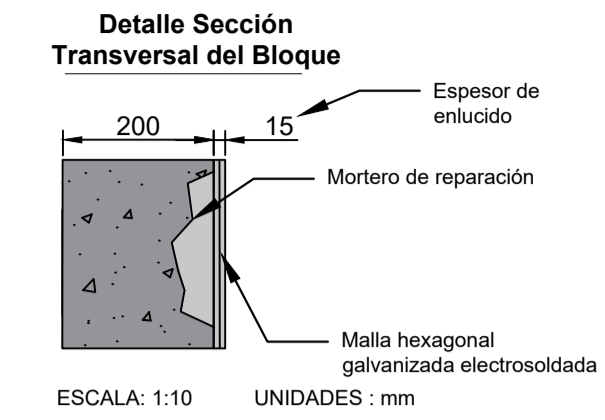
**DEFICIENCIA E2: CAVIDADES EN MURO DE CONTENCIÓN DE HORMIGÓN CICLÓPEO**

MÁS DE 10 CAVIDADES EN 1 M2 DE MURO

- PROCESO CONSTRUCTIVO**
- Preparar la base, remover la parte deficiente y limpiar dejando una superficie rugosa.
  - Aplicar puente adherente en la parte previamente limpia.
  - Colocar la malla hexagonal galvanizada encima del área a reparar.
  - Preparar el mortero pre-dosificado para colocarlo con un enlucido en toda el área con un espesor de 1.5 cm.
  - Después de 72 horas humedecer la zona reparada.
