# **ESCUELA SUPERIOR POLITÉCNICA DEL LITORAL**

Rehabilitación sísmica de viviendas de hormigón armado no dúctiles localizadas en sectores populares de Guayaquil - Fase 2.

### **PROYECTO INTEGRADOR**

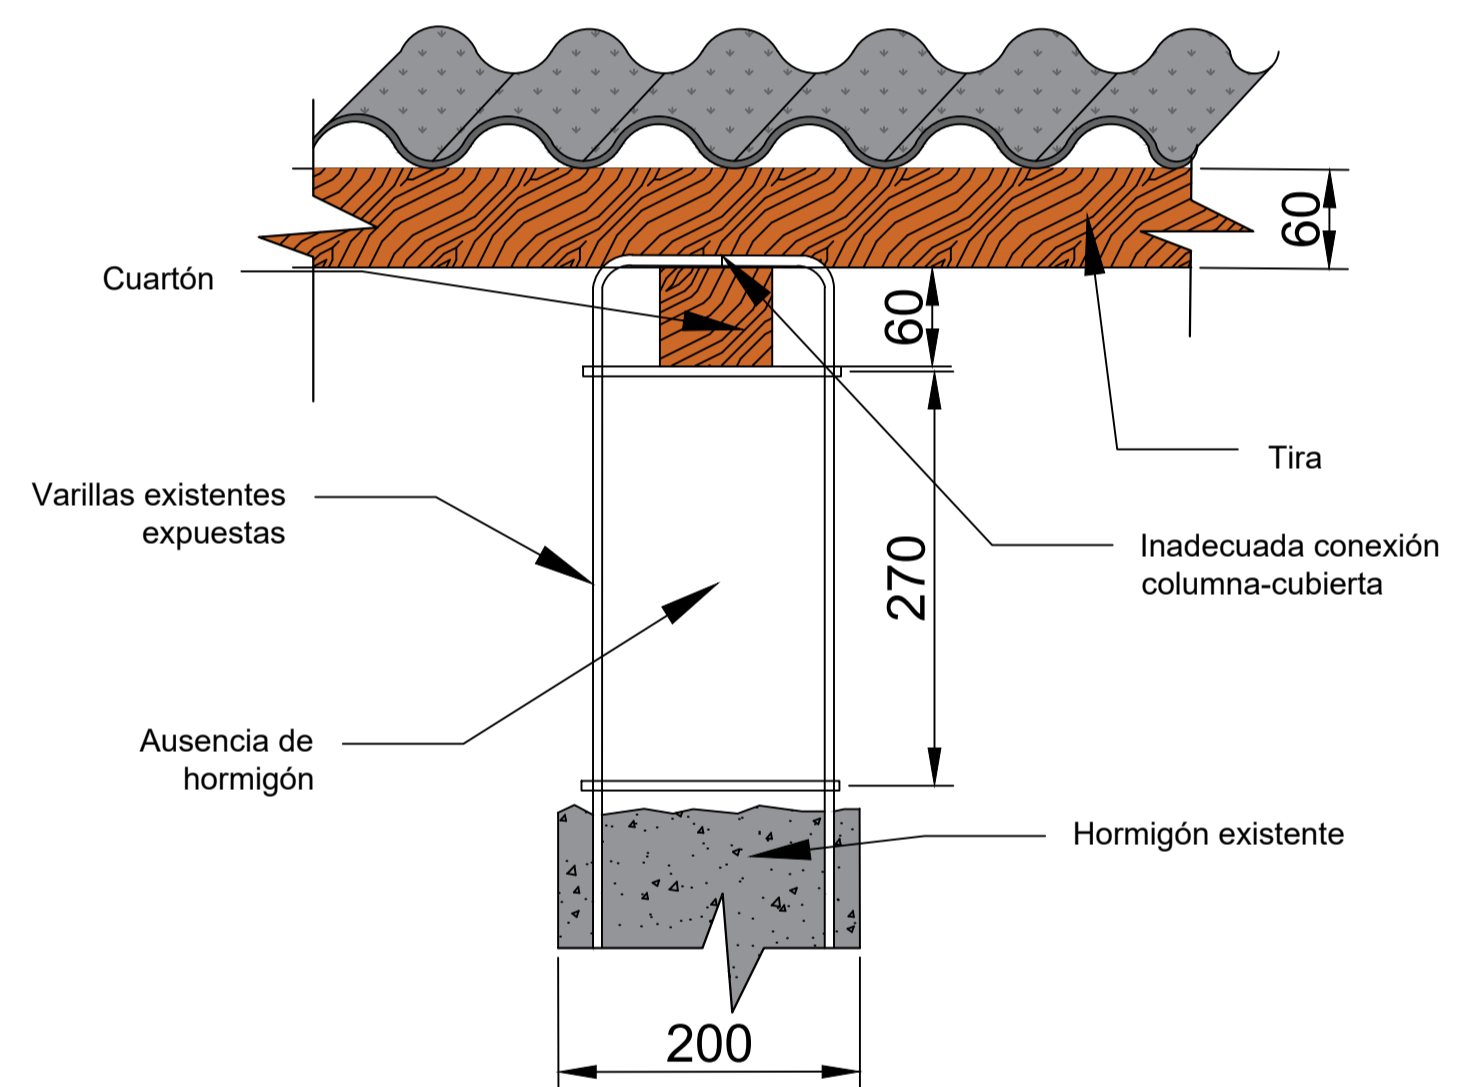
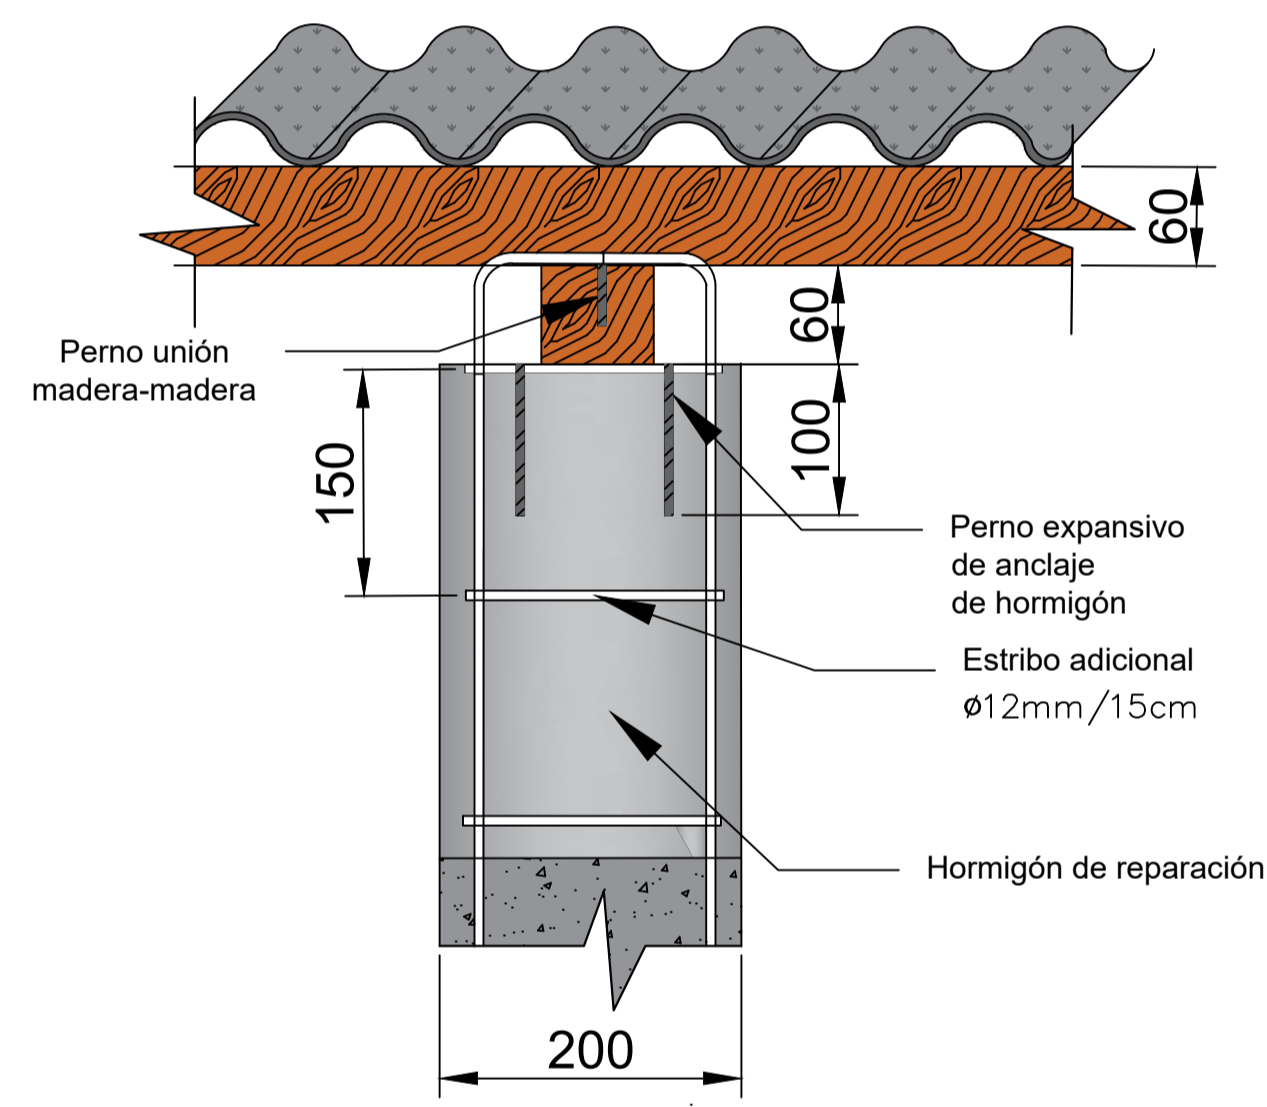
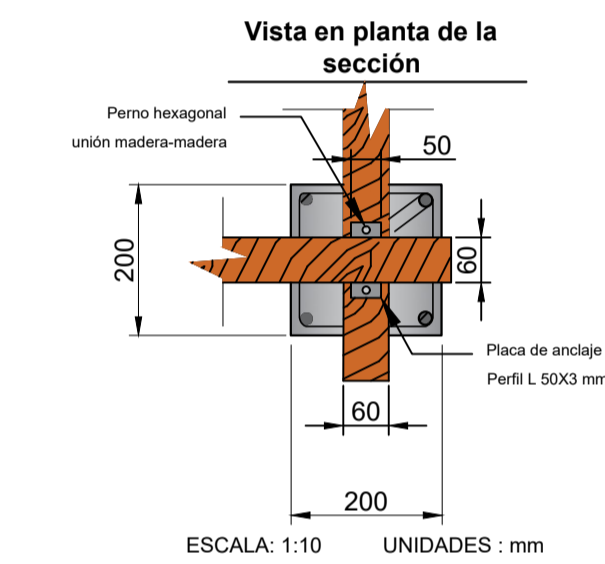
**DEFICIENCIA F1: INADECUADA CONEXIÓN DE CUBIERTA CUBIERTA DE MADERA**

- PROCESO CONSTRUCTIVO**
- Limpiar las varillas existentes, sacar el óxido y aplicar anticorrosivo. Dejar una superficie rugosa de la columna existente y aplicar adherente.
  - Terminar de fundir la columna hasta la base del primer cuartón de apoyo. Colocar refuerzo transversal estribos de 12mm cada 15cm.
  - Prepara las placas de anclaje cortando el perfil tipo L de 50x3mm con una longitud de 50 mm y perforar en ambas caras para colocar los pernos.
  - Anclar las maderas con dos de las placas preparadas en cada lado tal como en la imagen. Perforar la madera y empotar el perno.
  - Anclar la conexión madera-hormigón con pernos expansivos de 3/8" en la placa de anclaje por ambos lados.
  - Una vez realizado las conexiones pintar las superficies de madera con pintura preservante para evitar daños por humedad o apollamiento.

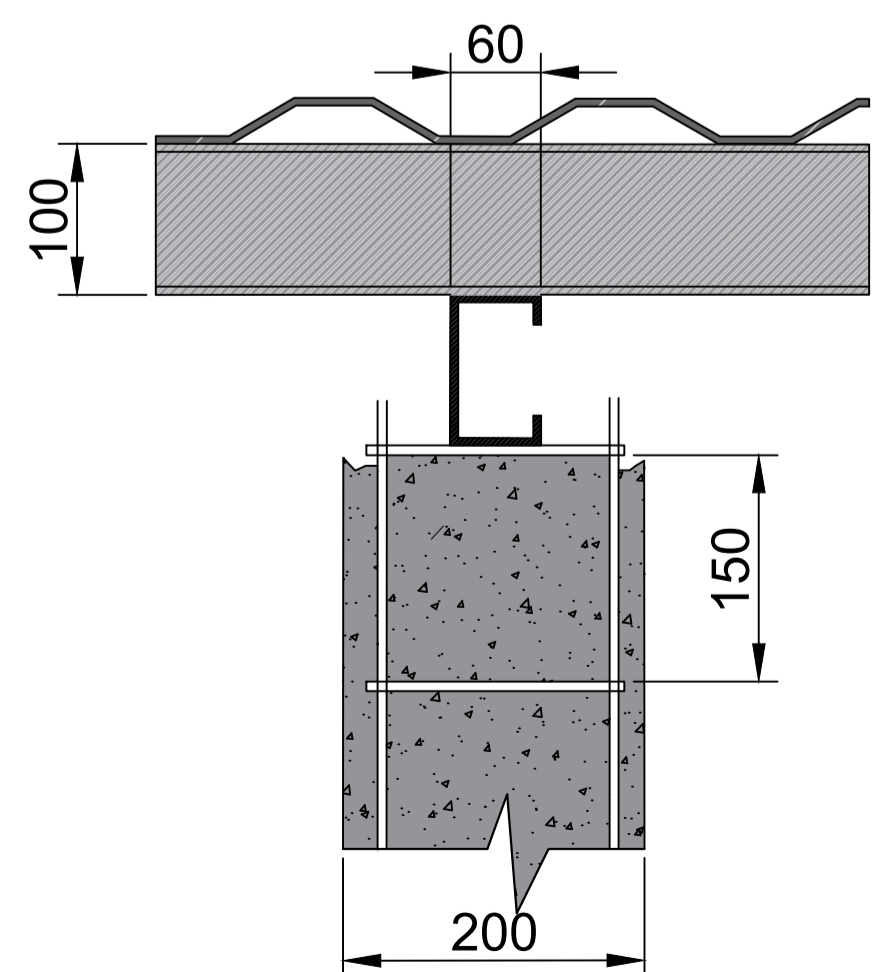
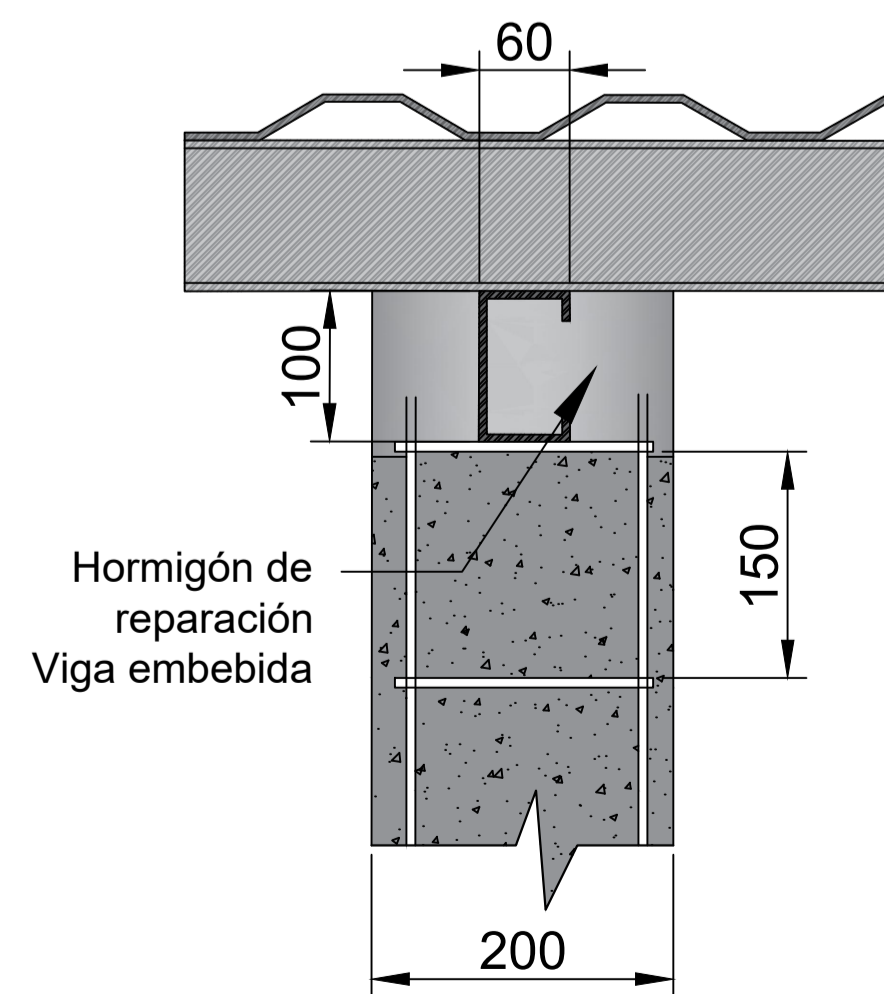
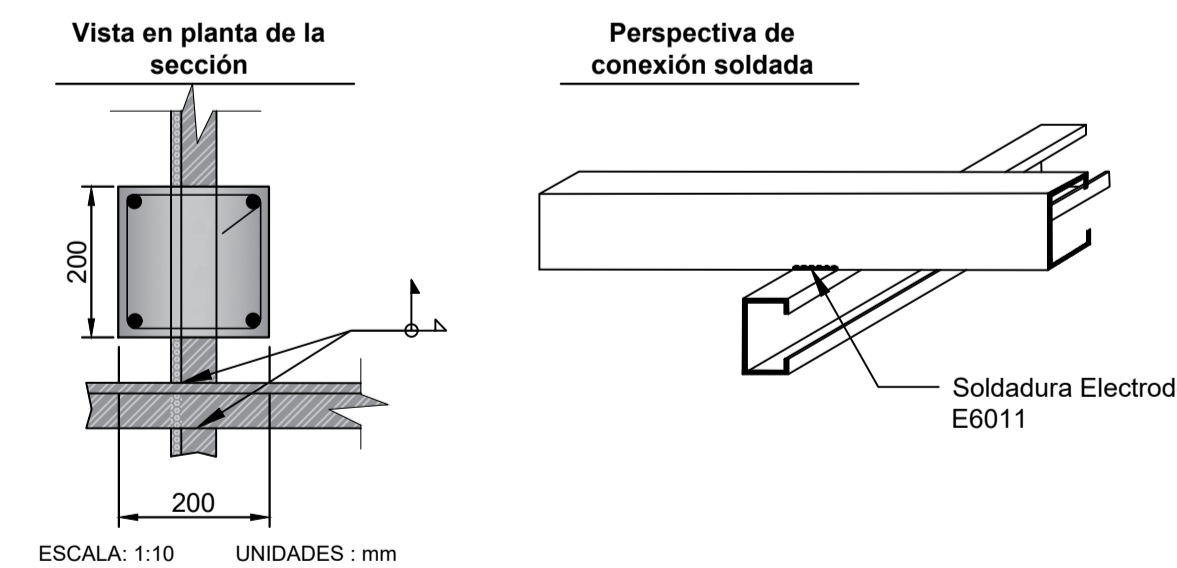
**DEFICIENCIA F2: INADECUADA CONEXIÓN DE CUBIERTA CUBIERTA METÁLICA**

- PROCESO CONSTRUCTIVO**
- Soldar los dos perfiles de acero tal como se muestra en la figura por ambos lados en estilo filete.
  - Preparar el mortero pre-dosificado autonivelante.
  - Colocar el puente adherente sobre la superficie del hormigón.
  - Terminar de fundir la columna embebiendo la primera viga de apoyo.
