Evaluación y rehabilitación de una macro cisterna con problemas de filtración de agua en los muros de hormigón armado, mediante inyección de poliuretano expandido, ubicada en la urbanización Valle Norte – Daule, Guayas.

PROYECTO DE GRADUACIÓN

Máster en Ingeniería Civil con mención en construcción y saneamiento.

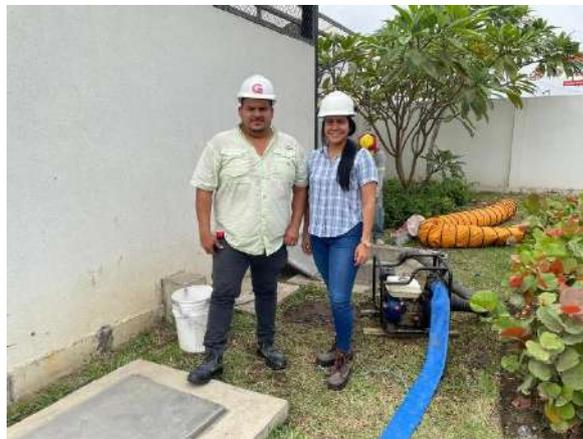
Ilustración 4: Visita a la Cisterna de la Urb. Valle Norte

Actualmente, la cisterna está dividida en dos módulos por un muro interno divisorio de hormigón armado. Mientras que uno de los módulos sigue en funcionamiento, se vació el agua del módulo inactivo para llevar a cabo la inspección visual detallada. Durante esta inspección, se identificaron varias patologías en el muro divisorio, las cuales se describen a continuación:

1. Desprendimiento del impermeabilizante y recubrimiento del hormigón, esto relacionado mayormente por el ingreso de agua y mal proceso constructivo.
2. Grietas y fisuras, relacionadas al mal proceso constructivo.
3. Corrosión de la armadura, debido al ingreso de agua y a la exposición del acero al dióxido de carbono.
4. Juntas vistas en el hormigón armado, debido al mal proceso constructivo, al ser hormigonado por tramos se generan estas juntas vistas, lo cual debió ser construido y fundido en un solo cuerpo.

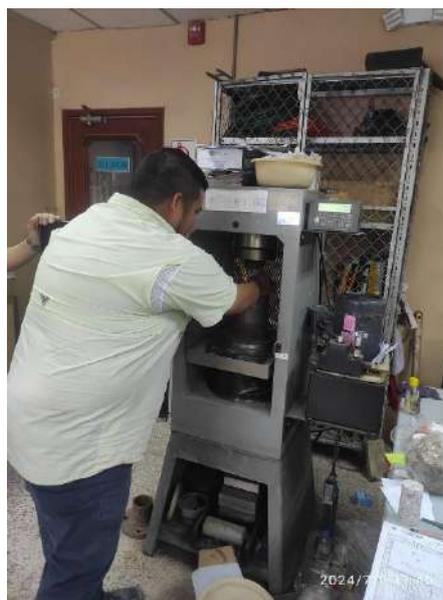
Ilustración 10: Rotura de núcleos

Zona de referencia: Muro interno divisorio				
IDENTIFICACIÓN	Núcleo 1	Núcleo 2	Núcleo 3A	Núcleo 3B
Fecha de extracción	2/7/2024	2/7/2024	2/7/2024	2/7/2024
Fecha de rotura	9/7/2024	9/7/2024	9/7/2024	9/7/2024
Edad T (días)	7	7	7	7
Diámetro D (cm)	4,44	4,44	4,44	4,44
Altura H (cm)	9,1	9,15	8,95	8,88
Peso W (gr)	306,26	326,57	302,19	301,6
Carga F (kgf)	4650	4699	4755	4780
Densidad ρ (kg/cm ³)	2174	2305	2181	2194
H/D	2,05	2,06	2,02	2
Factor de corrección	1	1	1	1
Tipo de rotura	3	3	3	3
Resistencia ensayo f'_c (kg/cm ²)	300,33	303,49	307,11	308,72

Los ensayos de compresión de núcleos al determinar la resistencia a la compresión muestran que el hormigón tiene una resistencia promedio entre 300.33 kg/cm^2 y 308.72 kg/cm^2 , lo cual se considera adecuado para una estructura de este tipo, corroborando la resistencia de diseño (en los planos existentes) $f'c 240 \text{ kg/cm}^2$ para su construcción, manteniendo una capacidad de carga suficiente para su función.

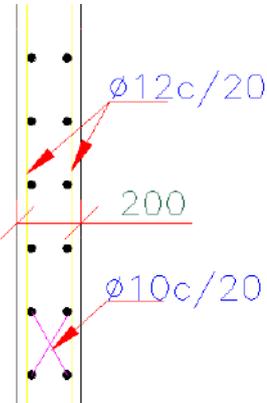
Tabla 2-2: Datos del Ensayo de Detección de Armaduras

Proyecto: Macro Cisterna - Valle Norte					
Alcance: Ensayo de detección de armaduras					
Ubicación: Vía a la Aurora la T de Daule					
Zona de referencia: Muro interno divisorio					
IDENTIFICACIÓN		Núcleo 1	Núcleo 2	Núcleo 3A	Núcleo 3B
Detección de Armadura (Pachómetro - Ferroskan) ACI 228.2R -98		Doble malla de ϕ 12 c / 20 cm	Doble malla de ϕ 12 c / 20 cm	Doble malla de ϕ 12 c / 20 cm	Doble malla de ϕ 12 c / 20 cm
Esquema estructural:

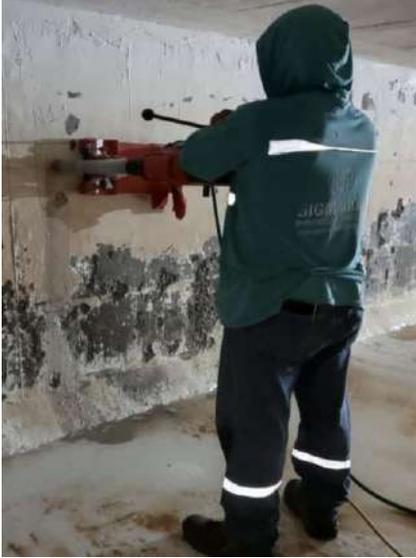
Ficha No. <p align="center">01</p>	Contrato. Urb. Valle Norte I

Nombre del Proyecto: Urb. Valle Norte I	
	Año de construcción:	
	Zona de referencia:	Pantalla de muro Cisterna
	Nivel:	
	ID: N1	Elemento: Muro Central
	Dimensiones:	L: m <i>Largo</i> B: m <i>Ancho</i> h: m <i>Altura</i>
	Tipología estructural:	
Madera	<input type="checkbox"/>	<input checked="" type="checkbox"/> Hormigón Armado
Acero	<input type="checkbox"/>	<input type="checkbox"/> H. A. prefabricado
Mixta (acero y hormigón)	<input type="checkbox"/>

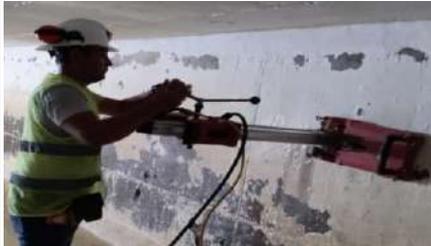
Ficha No. 03-B	Contrato. Urb. Valle Norte I

Nombre del Proyecto: Urb. Valle Norte I		
	Año de construcción:		
	Zona de referencia:	Pantalla de muro Cisterna	
	Nivel:		
	ID: N3B	Elemento: Muro central	
	Dimensiones:	L: m <i>Largo</i>	B: m <i>Ancho</i>
	h: m <i>Altura</i>		
Tipología estructural:			
Madera	<input type="checkbox"/>	<input checked="" type="checkbox"/>	Hormigón Armado
Acero	<input type="checkbox"/>	<input type="checkbox"/>	H. A. prefabricado
Mixta (acero y hormigón)	<input type="checkbox"/>	<input type="checkbox"/>
