REHABILITACIÓN DE COLUMNAS FISURADAS DE HORMIGÓN
ARMADO APLICANDO VARIAS SOLUCIONES, EN UN EDIFICIO DE LA
CIUDAD DE GUAYAQUIL, ECUADOR

PROYECTO DE GRADUACIÓN

**MAGISTER EN INGENIERÍA CIVIL CON MENCIÓN EN
CONSTRUCCIÓN Y SANAMIENTO**

Ing. José Luis Vega Lozano

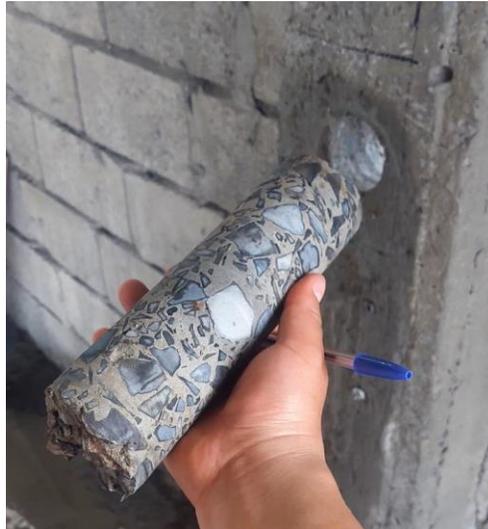
Ilustración 11. Extracción de Núcleo_Fuente: José Vega L._2024

- Determinación de la resistencia del hormigón mediante extracción de núcleos. Este es un ensayo destructivo el cual nos permite evaluar la calidad y la resistencia a la compresión del hormigón en la estructura existente.

En la *Ilustración 11*, podemos observar la extracción del núcleo de la columna para realizar la determinación de la resistencia del hormigón.

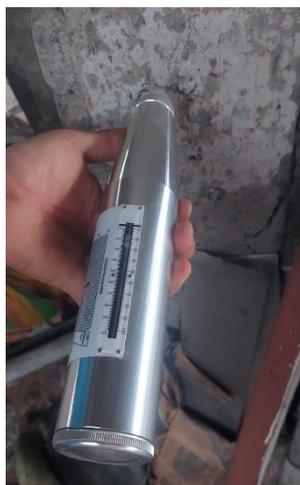
Ilustración 12. Ensayo de Esclerometría_Fuente: José Vega L._2024

En la *Ilustración 12*, se puede identificar el ensayo de esclerometría realizado a la edificación en estudio, para la determinación de la resistencia del concreto.

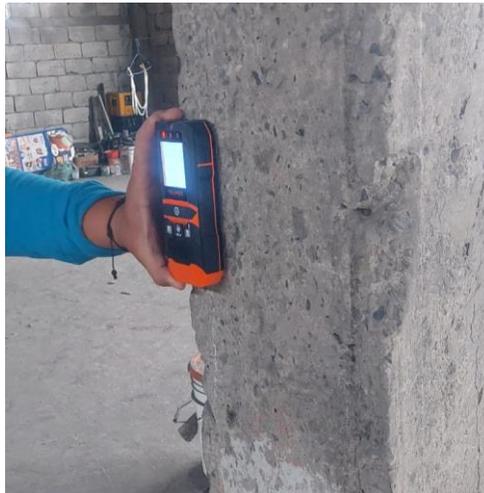
Ilustración 13. Ensayo de Pachometría_Fuente: José Vega L._2024

En la *Ilustración 13*, se puede identificar el ensayo de pachometria realizado a las columnas para la ubicación de los aceros de refuerzo.

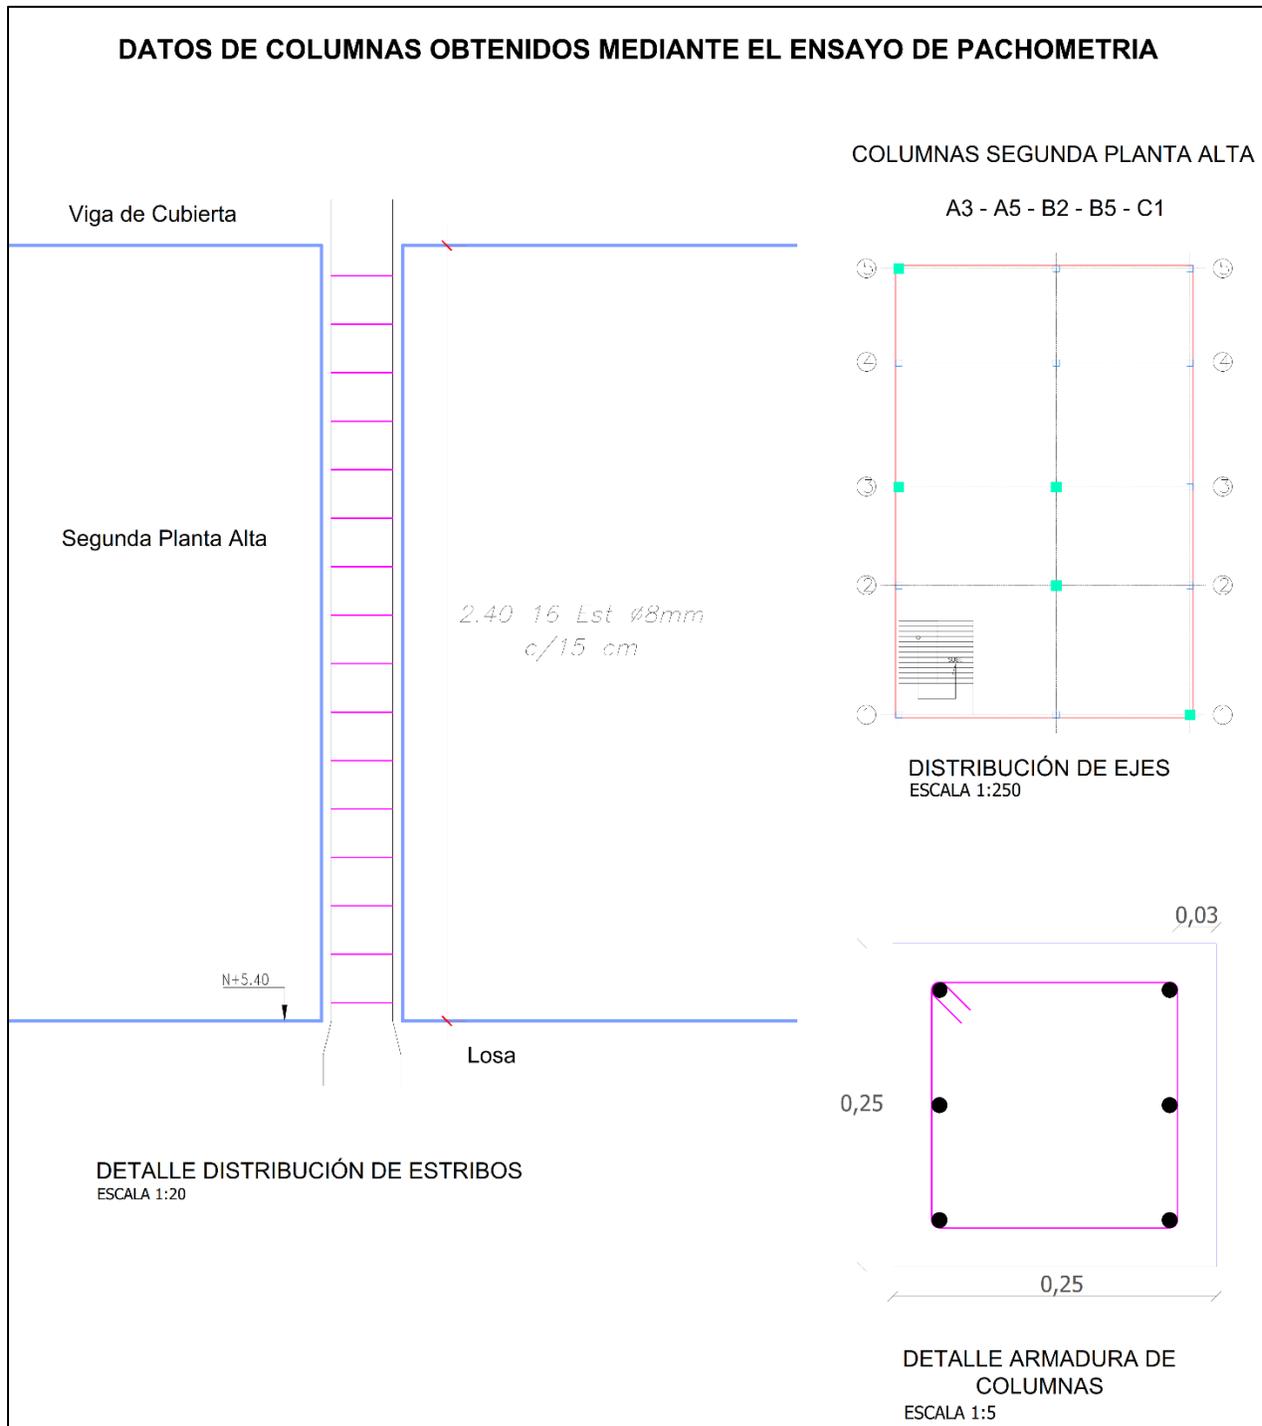
Ilustración 16. Datos de Distribución de Aceros _Fuente: José Vega L.

Del ensayo de pachometría realizado a los elementos estructurales podemos describir la distribución de aceros en los planos estructurales, se presenta a continuación un detalle de la sección distribución de aceros:

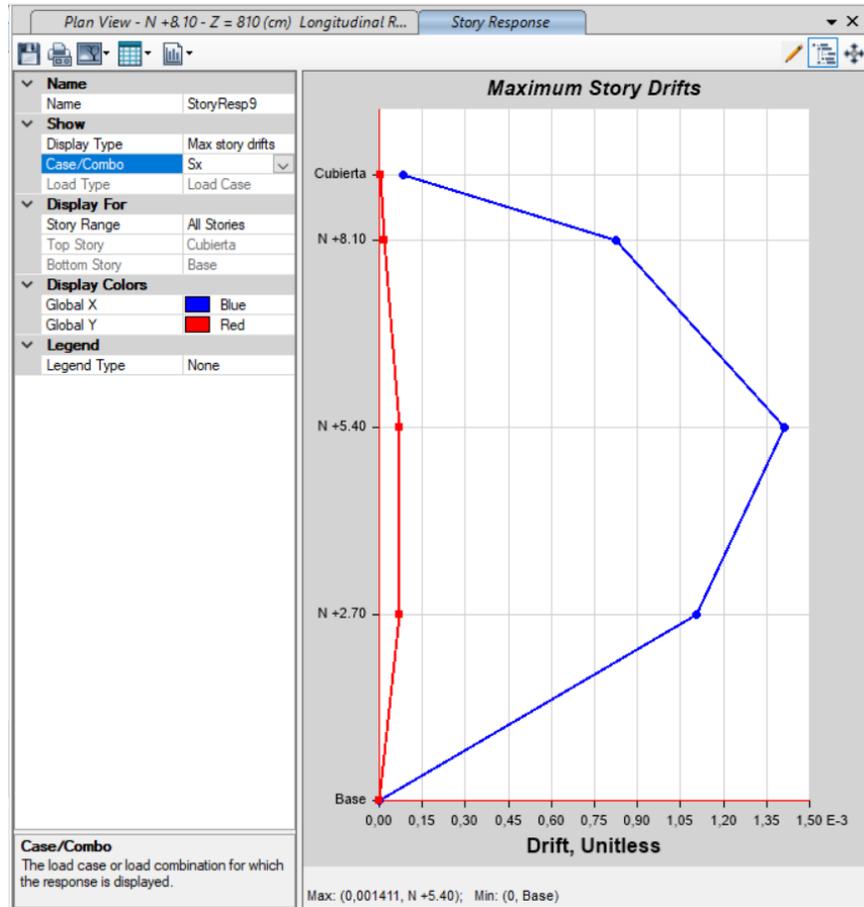
Ilustración 28_ Máxima deriva en X

Para que el modelo cumpla las condiciones de deriva, deberá ser menor al 2%, el análisis se lo realiza a continuación.

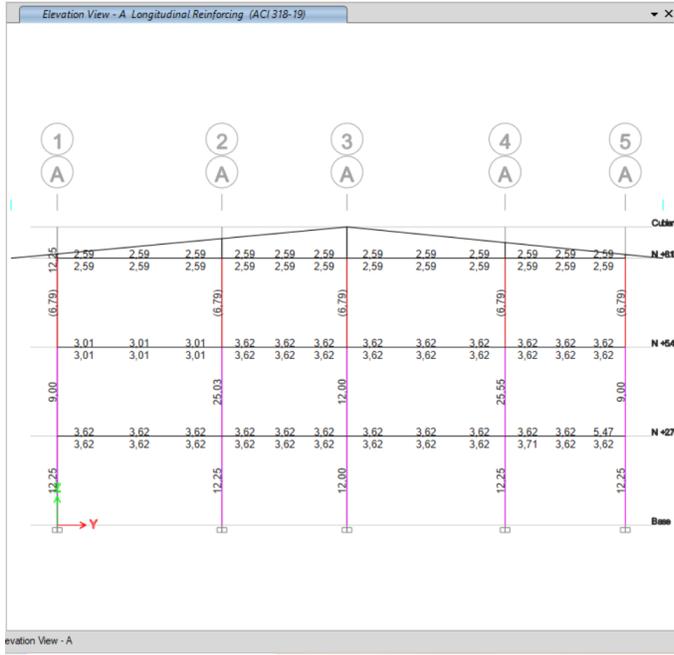
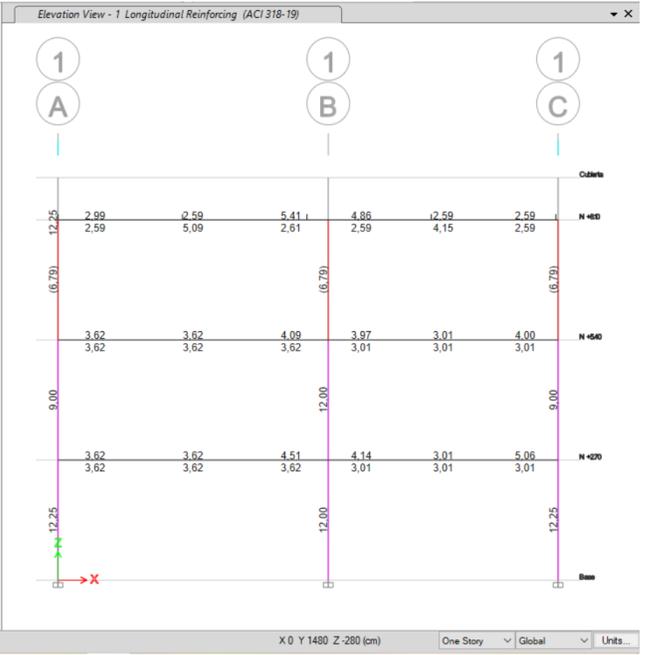
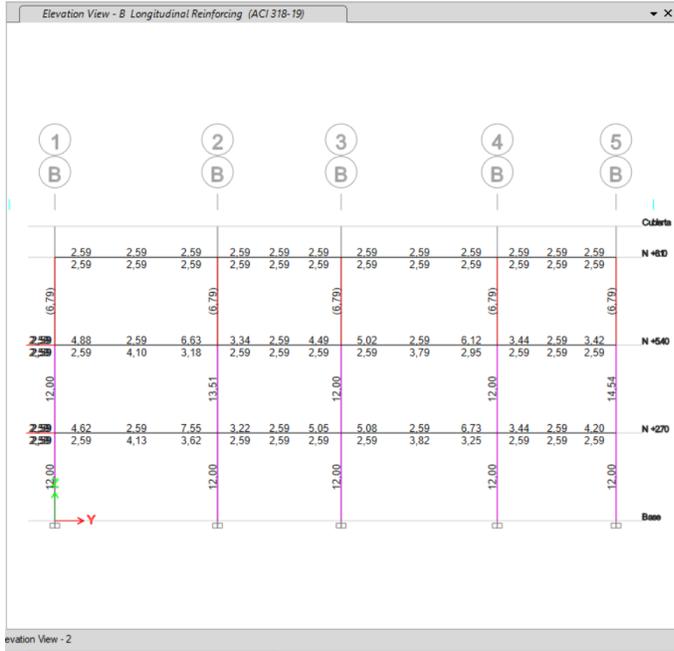
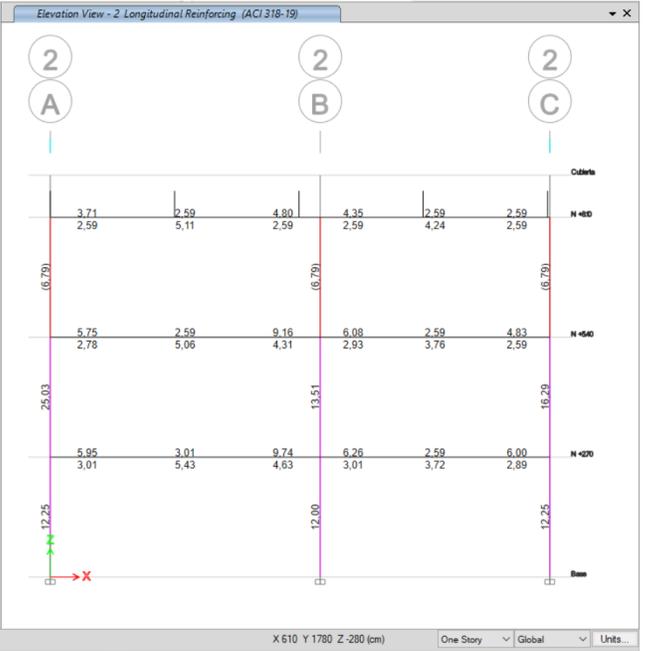
Con la ayuda del programa de análisis estructural se realizó el diseño de la estructura tomando en cuenta todas las acciones que intervienen y antes mencionadas, hallando así y comprobando las deformaciones y desplazamientos permisibles, llegando así a definir que los siguientes elementos estructurales correspondientes a las columnas del piso 3 no cumplen con las secciones ni cuantía de acero requerida, como se indica en las imágenes a continuación:

Chequeo Viga-Columna, no cumple:

Se propone el encamisado en los elementos estructurales para nuestro análisis las columnas deterioradas debido a las fallas constructivas, podemos describir el análisis estructural en el programa de modelamiento Etabs para satisfacer la solución técnica.

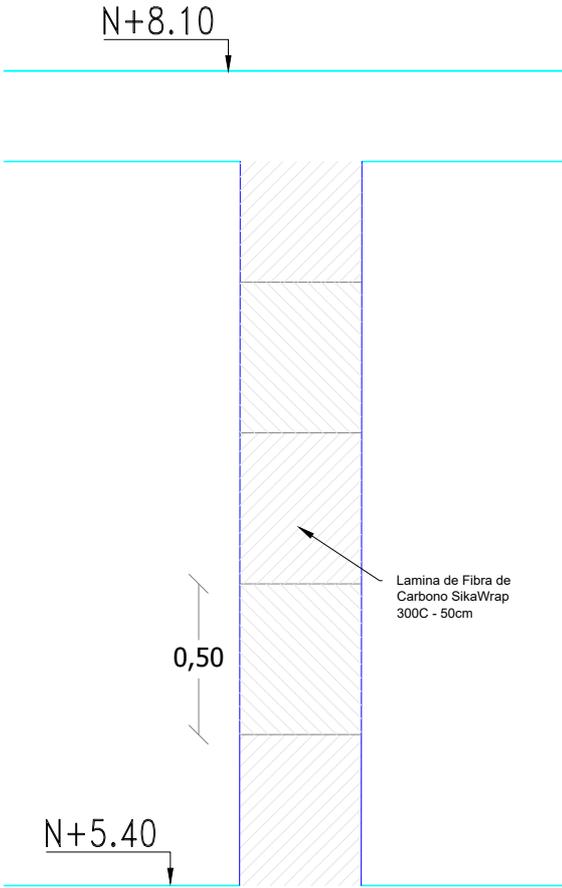
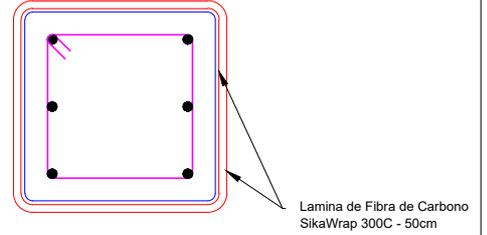
DETALLE DE REFORZAMIENTO
DE COLUMNAS CON LAMINAS
DE FIBRA DE CARBONO

SOLUCIÓN DE REFORZAMIENTO CON FIBRA DE CARBONO

VISTA EN PLANTA
INSTALACION 1era - 2da CAPA
ESCALA 1 : 10

VISTA EN SECCION
INSTALACION 1era - 2da CAPA
ESCALA 1 : 25

6. INSTALACION LAMINA DE FIBRA DE CARBONO SIKAWRAP 300C - 50cm
