# **ESCUELA SUPERIOR POLITÉCNICA DEL LITORAL**

### **ESTUDIO DE LAS FALLAS DE SOLDADURA EN EL PROCESO DE FABRICACIÓN DE CILINDROS DE ALUMINIO PARA GAS LICUADO DE PETROLEO**

#### **TESIS DE GRADO**

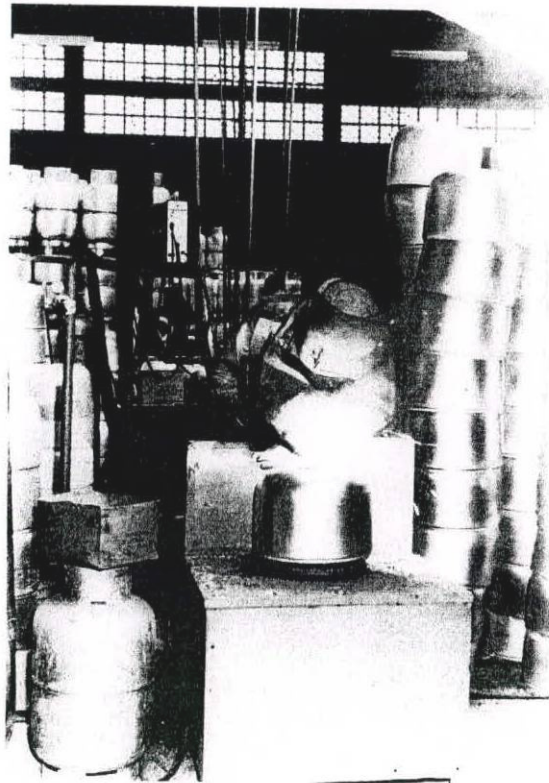
**FIGURA 1.5 PROCESO DE SOLDADURA DE PORTA-VALVULA**

Los resultados de este proceso son óptimos, las probabilidades de fallas son mínimas, las mismas que se estiman en 1% como consecuencia de los tres cordones de soldadura aplicados, obteniéndose una excelente penetración, muy buena fusión exentos de porosidades y mordeduras.

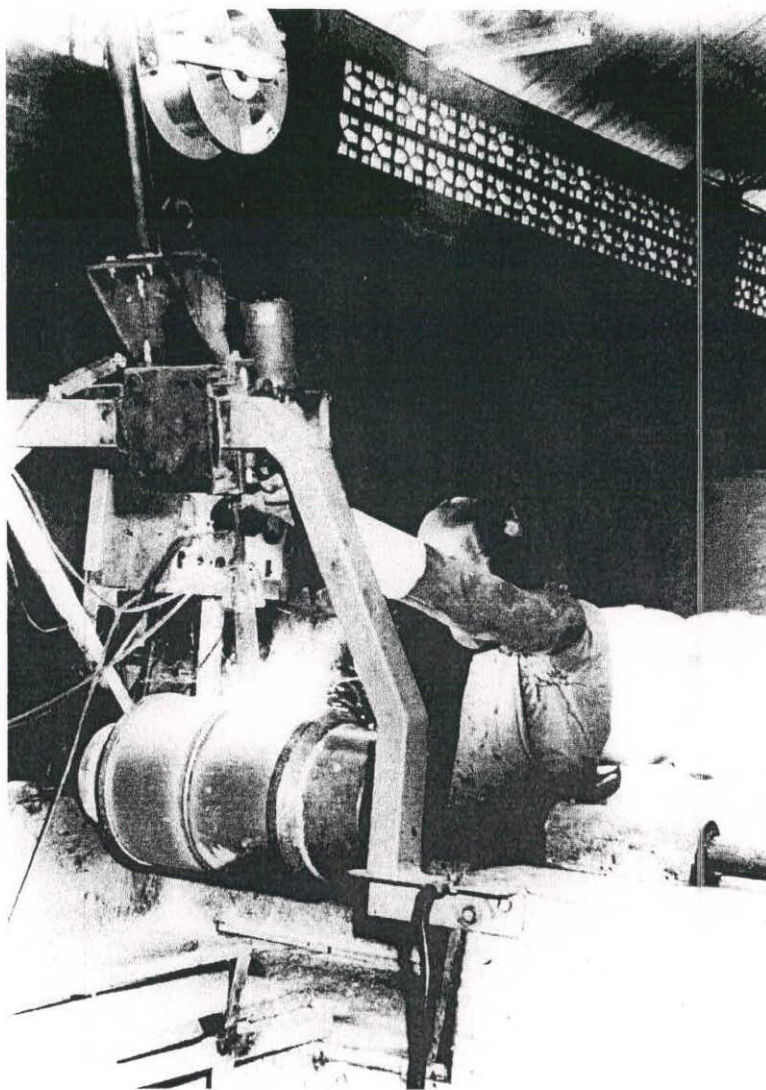
FIGURA 1.7 SOLDADURA CIRCUNFERENCIAL O DE CINTURA

Después que se energiza la fuente de poder, se opera el tablero de control, a través del cual se envía la señal a la pistola de soldar, la misma que está montada en la estructura del banco metálico y perpendicular al cuerpo del cilindro, con cierto grado de inclinación ( $10^{\circ}$ ) por donde automáticamente y sincronizadamente, fluye el alambre de soldar o material de aporte, el gas protector de soldadura y el agua de enfriamiento de la pistola, en este preciso instante se produce la fusión del material de aporte con el cilindro, que previamente estaba rotando, por lo que se produce el cordón de soldadura en una operación de 50 segundos.

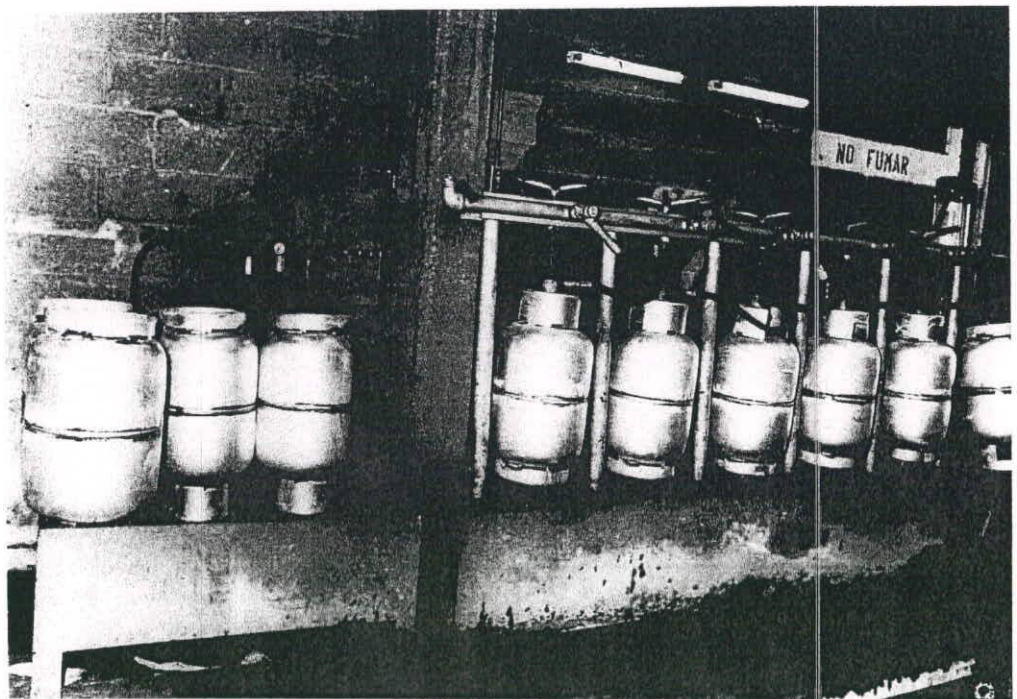
**FIGURA 1.9 PRUEBA HIDROSTATICA**

La operación consiste en llenar con agua los cilindros, inyectarles presión de agua a 30 kg/cm<sup>2</sup> y mantener la misma, por el tiempo de un minuto y observar todas las zonas soldadas, para determinar si existen o no fugas, como consecuencias de las fallas que pudieran haberse producido en el proceso de soldadura.

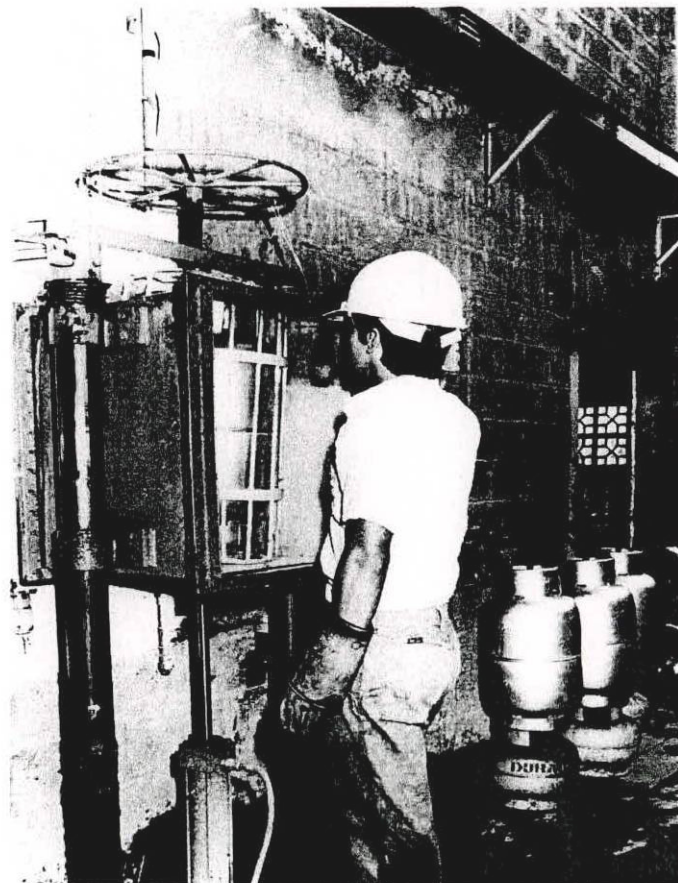
**FIGURA 1.10 PRUEBA DE ESTANQUEIDAD**

La prueba de estanqueidad consiste en inyectar aire a una presión de 7 kg/cm<sup>2</sup>.

El cilindro es sumergido en el tanque de agua, y por las paredes de vidrio se visualiza si existen o no burbujas de agua en los cordones de soldadura, lo que permite determinar posibles fallas en las zonas soldadas.

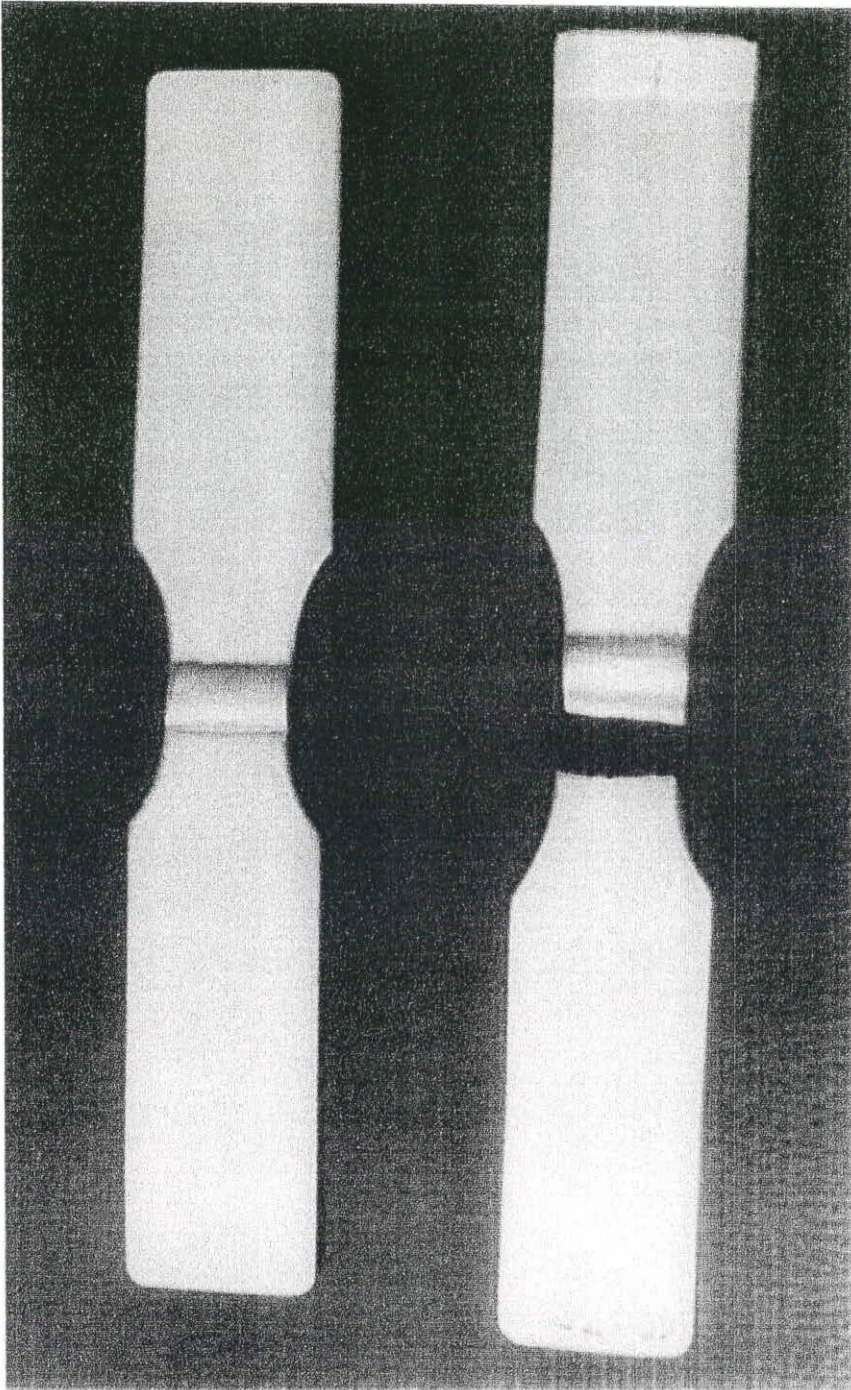
**FIGURA 2.6** PRUEBAS MECÁNICAS DE LABORATORIO ENSAYO  
DE TRACCIÓN-PROBETA DE CORDON DE SOLDADURA  
CIRCUNFERENCIAL

Para la ejecución de los Ensayos de Tracción, se tomaba un cilindro muestra, al cual se le efectuaban un corte perpendicular el cordón de soldadura de cintura, para extraer una probeta de acuerdo a la Norma INEN 121, y realizar el ensayo de tracción, este tipo de pruebas se la efectuaba cada 400 cilindros de producción Fig. 2.6

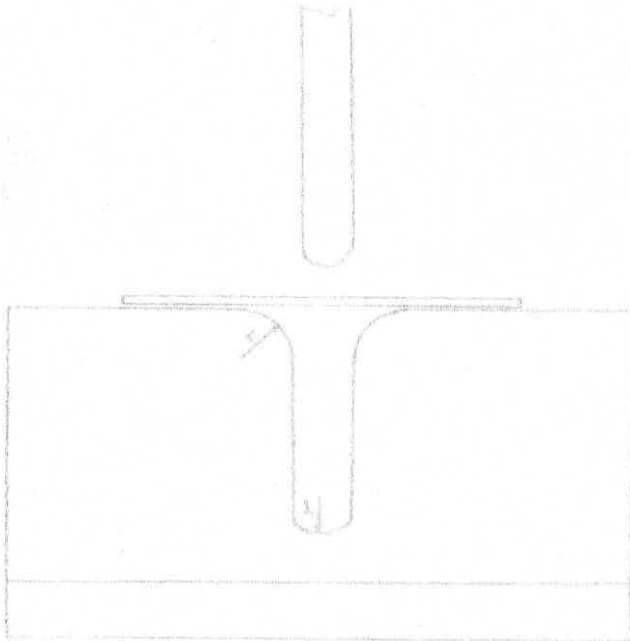
**Figura 2.9** Ensayo de Doblado de probeta 2

Este ensayo se lo efectuaba en un Mandril, como se muestra en la Figura 2.9 El mismo que consistía en aplicar una fuerza  $F$ , sobre la cara interna del cordón de soldadura y doblar las probetas a  $180^\circ$ .
