# **ESCUELA SUPERIOR POLITÉCNICA DEL LITORAL**

Evaluación y rehabilitación de elementos estructurales deteriorados  
“Vigas y Columnas” de hormigón armado de un edificio de 3 pisos en  
Guayaquil.

### **PROYECTO DE GRADUACIÓN**

BYRON PATRICIO BAQUE CAMPOZANO

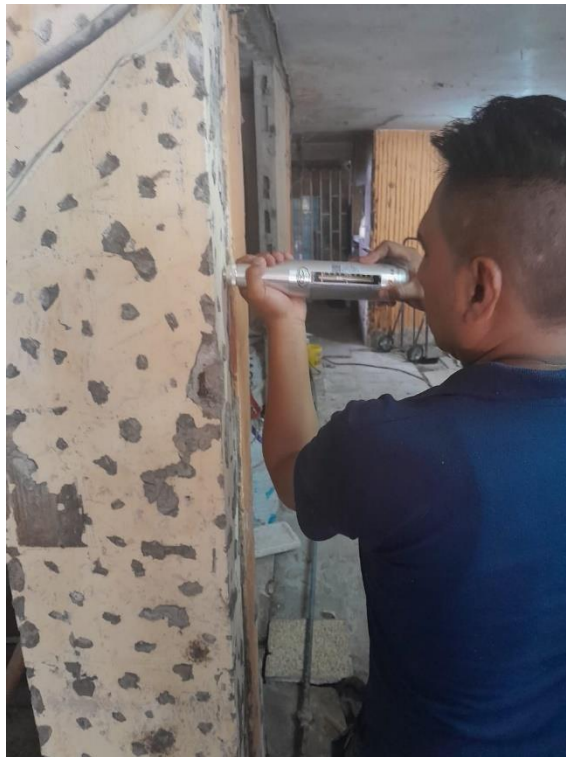
**Figura 2-24:** Ensayo de esclerometría aplicado en columna

En la imagen se puede observar la ejecución del ensayo de esclerometría sobre una columna. Se aplicó el esclerómetro de rebote sobre la superficie del concreto para medir su resistencia. Además, se observan áreas donde el recubrimiento ha sido retirado, lo que muestra cómo se realizó la inspección de la estructura.

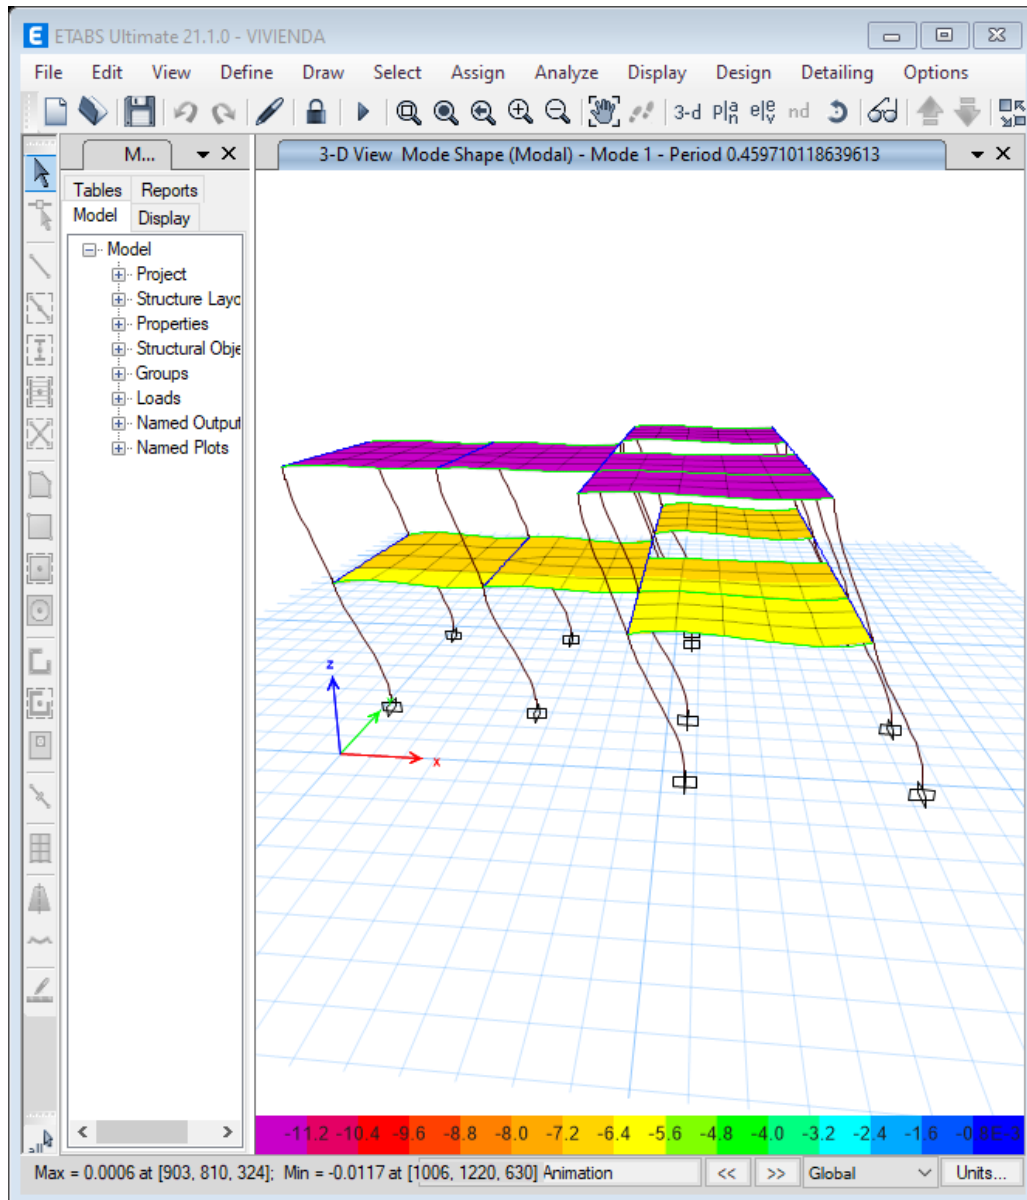
**Figura 2-30:** Primer Modo de Vibración (T: 0.459 seg).

**Primer Modo de Vibración:** Representa el comportamiento predominante en dirección X. Se observa cómo las deformaciones se concentran en el extremo derecho de la estructura, lo que muestra una mayor flexibilidad en esa zona (figura 2-28).

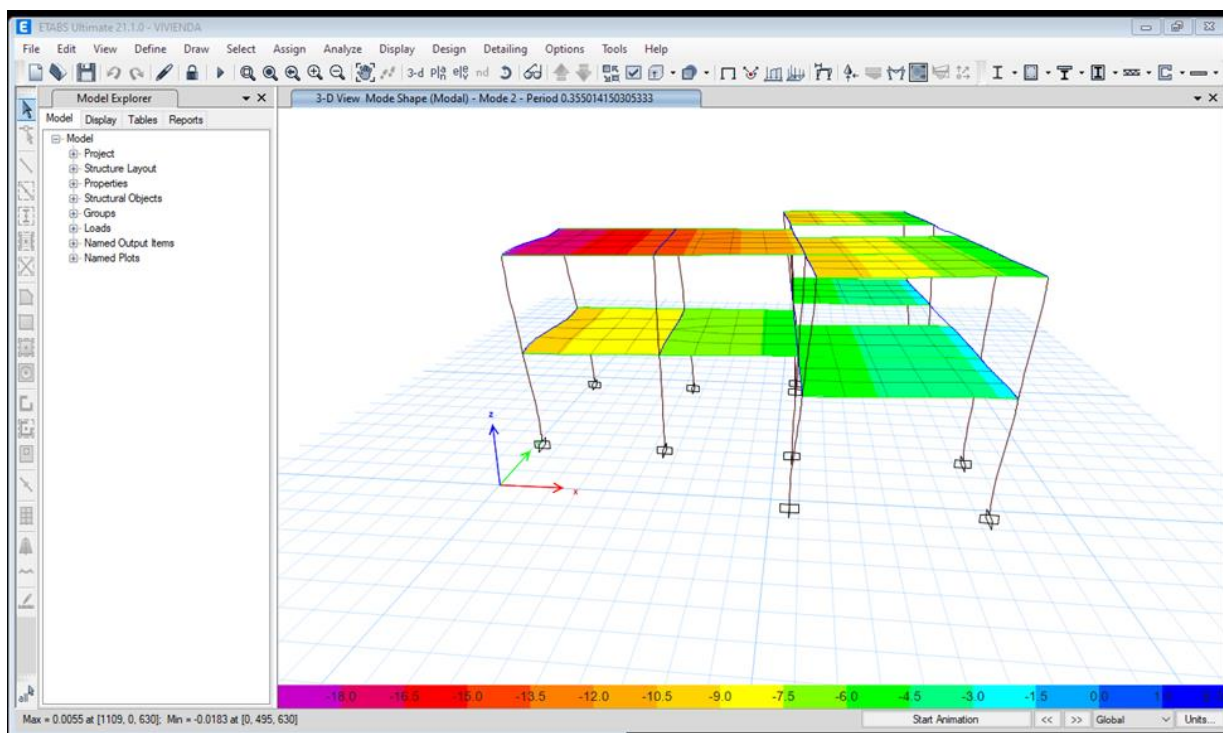
**Figura 2-31:** Segundo Modo de Vibración (T: 0.355 seg).

**Segundo modo de vibración:** Ilustra las deformaciones principales en la dirección Y. La respuesta de la estructura es más homogénea en comparación con el primer modo, aunque se identifican ciertas áreas críticas que requieren verificación adicional (figura 2-29).

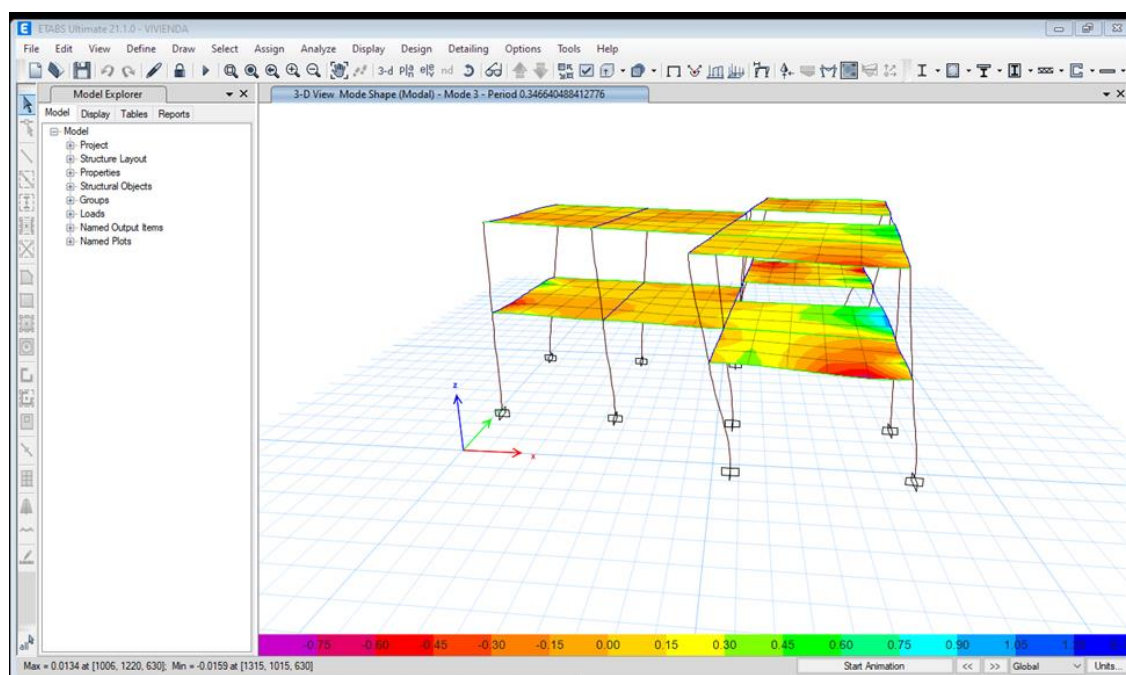
**Figura 2-32:** Tercer Modo de Vibración (T: 0.345 seg)

**Tercer Modo de Vibración:** Muestra el comportamiento torsional de la estructura. Las deformaciones son menores en comparación con los modos anteriores, pero es esencial monitorear las áreas donde las fuerzas se concentran para evitar daños acumulativos (figura 2-30).

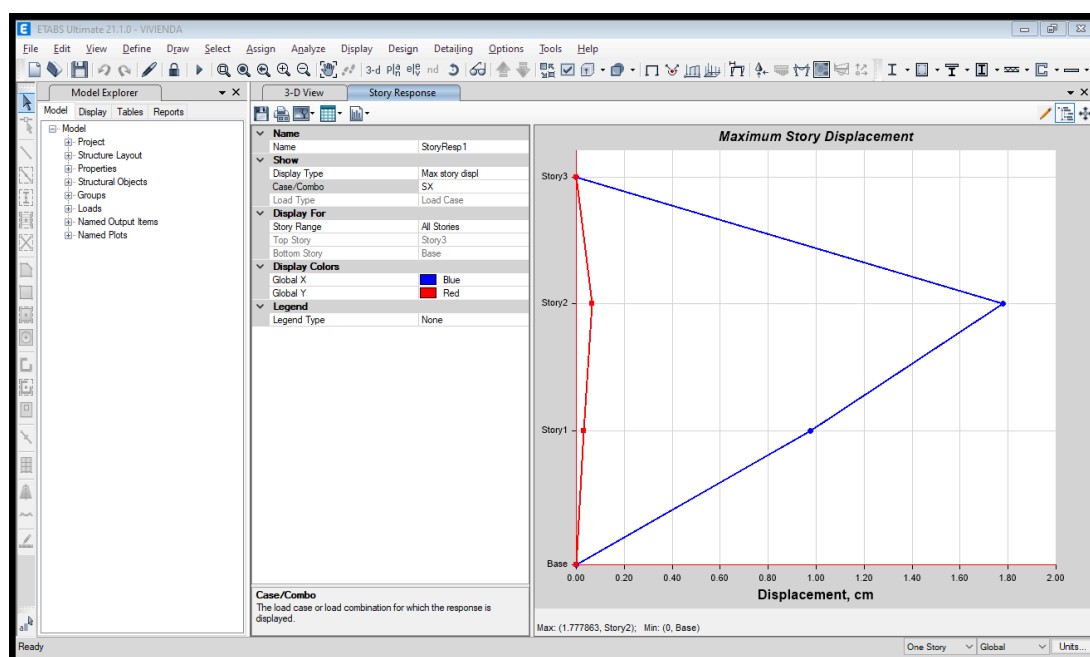
Figura 2-33: Espectro de Respuesta NEC-15

La Figura 2-31 ilustra la distribución de los desplazamientos máximos por piso en función del análisis espectral. Se observa que los desplazamientos son mayores en la cubierta del edificio, pero no superan los límites de desplazamiento establecidos en la normativa.

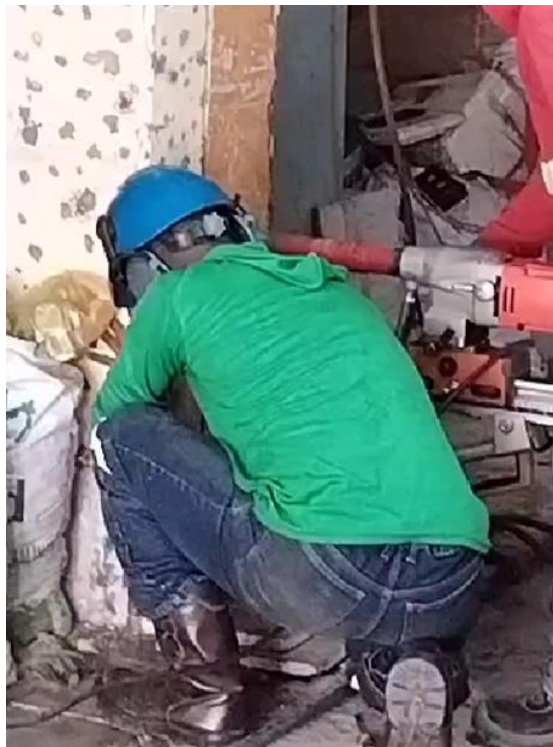
**Figura 3-1:** Extracción de núcleos

El ensayo de extracción de núcleos permitió evaluar directamente las propiedades mecánicas del hormigón utilizado en los elementos estructurales. Se obtuvieron núcleos cilíndricos de diferentes columnas y vigas, siguiendo los procedimientos establecidos por la norma ASTM C42. Posteriormente, las muestras fueron sometidas a pruebas de compresión para determinar su resistencia y uniformidad. Los resultados indicaron que la resistencia promedio del hormigón presentó variaciones significativas en distintas zonas del edificio, con valores más bajos en áreas sometidas a mayores niveles de humedad o exposición ambiental prolongada. Además, se detectaron microfisuras internas en algunos núcleos, lo que evidencia el deterioro progresivo del material.

La evaluación también incluyó el análisis visual de las muestras extraídas, donde se observaron evidencias de segregación del hormigón en algunas secciones, lo que pudo influir en la pérdida de resistencia. Este comportamiento es común en estructuras que no han recibido un mantenimiento adecuado o que han estado expuestas a condiciones ambientales agresivas. Los resultados obtenidos de la extracción de núcleos confirman la necesidad de realizar intervenciones correctivas en varias zonas del edificio para garantizar su seguridad estructural.

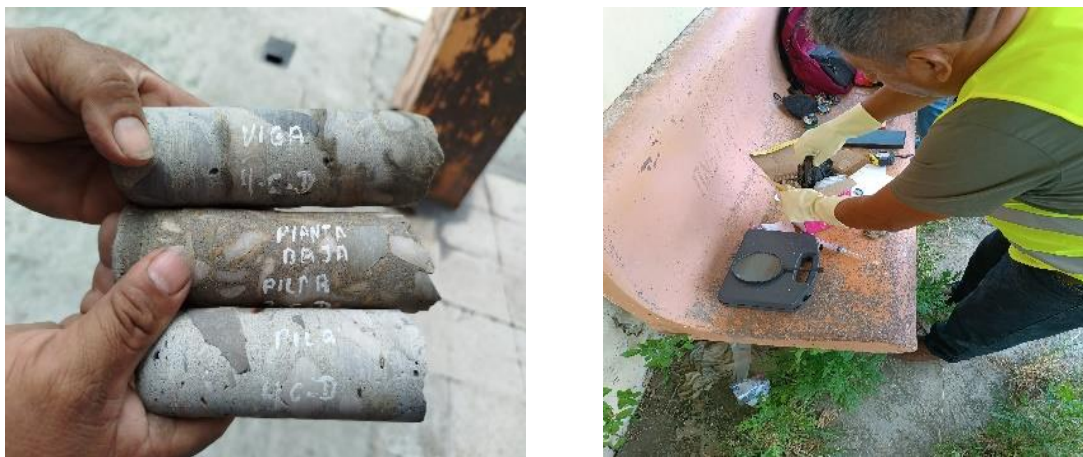
**Figura 3-2:** Proceso de carbonatación en el hormigón

El ensayo de carbonatación, llevado a cabo sobre los núcleos extraídos, permitió evaluar el impacto de este proceso químico en la integridad del hormigón y las armaduras embebidas. Para ello, se aplicó una solución de fenolftaleína a las superficies recién fracturadas de los núcleos, siguiendo las directrices de la norma ISO 1920-7. Los resultados indicaron que la profundidad de carbonatación varió entre 5 mm y 15 mm en diferentes zonas de la estructura, siendo más pronunciada en áreas con menor recubrimiento de hormigón.

La reducción de la alcalinidad detectada por este ensayo representa un riesgo significativo para las armaduras de acero, ya que facilita su corrosión. Este deterioro progresivo podría comprometer la estabilidad de los elementos estructurales a largo plazo. Además, se observó que las zonas con mayor profundidad de carbonatación coincidieron con las áreas identificadas como críticas durante el ensayo de extracción de núcleos, lo que refuerza la necesidad de intervenir en dichas secciones para garantizar la durabilidad del edificio.

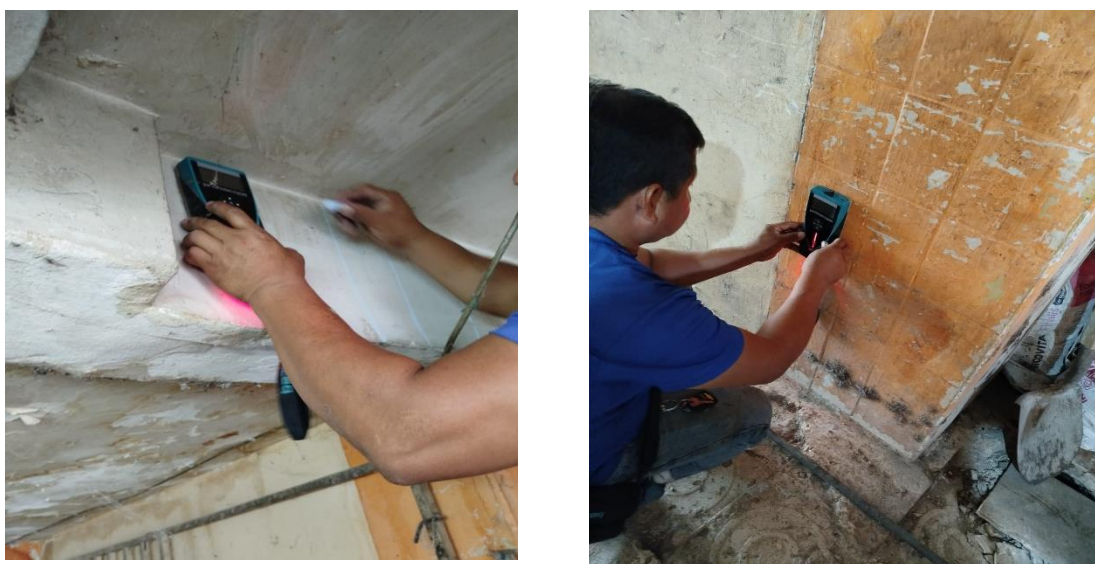
**Figura 3-3:** Aplicación del ensayo de pachometría.

Los resultados mostraron que, en términos generales, las armaduras estaban colocadas conforme a los planos estructurales originales. Sin embargo, en algunas zonas específicas se identificaron discrepancias importantes en el espesor del recubrimiento, con valores inferiores al mínimo requerido según la norma NEC-15 (20 mm). Estas deficiencias aumentan significativamente la vulnerabilidad de las armaduras a procesos de corrosión, especialmente en áreas con alta exposición a humedad o agentes agresivos. Además, se observaron diferencias de hasta 8 mm en el recubrimiento entre distintos puntos de una misma columna, lo que indica un control de calidad inconsistente durante la construcción.

Además de localizar las armaduras, la pachometría permitió identificar áreas con posibles indicios de corrosión incipiente. Estas observaciones se correlacionaron con los resultados del ensayo de carbonatación, destacando una relación directa entre el bajo recubrimiento y el avance de los procesos de degradación química. La información obtenida es esencial para planificar intervenciones en las zonas más vulnerables, como la aplicación de recubrimientos adicionales o el uso de materiales protectores para prolongar la vida útil de las estructuras.

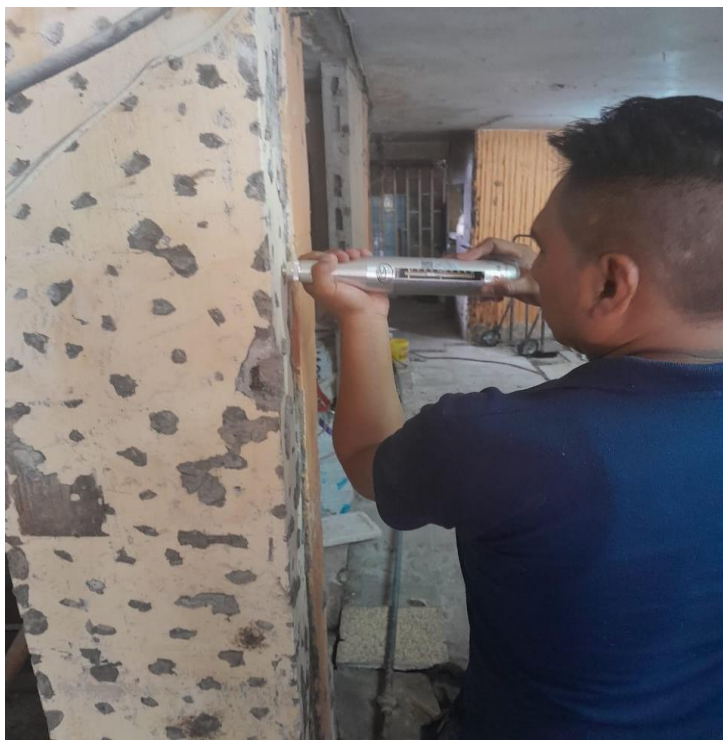
**Figura 3-2:** Aplicación del ensayo de esclerometría

El ensayo de esclerometría permitió estimar la resistencia superficial del hormigón mediante el uso de un esclerómetro o martillo de rebote, siguiendo los procedimientos establecidos en las normas ASTM C805. Durante el ensayo, se tomaron múltiples mediciones en diferentes elementos estructurales para evaluar la homogeneidad del hormigón. Los resultados mostraron que la resistencia superficial era heterogénea en distintas áreas del edificio, con valores más bajos en las zonas más expuestas a condiciones ambientales adversas. Esto sugiere la posible existencia de deterioro superficial debido a procesos como la carbonatación o la absorción de humedad.

El ensayo también permitió identificar zonas con posibles daños superficiales que podrían estar relacionadas con fisuras o desgaste mecánico. Aunque la esclerometría proporciona solo una estimación indirecta de la resistencia a compresión, los valores obtenidos fueron consistentes con los resultados de los ensayos destructivos, especialmente en las áreas donde se realizaron extracciones de núcleos. Estos hallazgos refuerzan la necesidad de implementar medidas de rehabilitación que no solo refuercen el hormigón superficial, sino que también protejan las armaduras internas de procesos de corrosión.

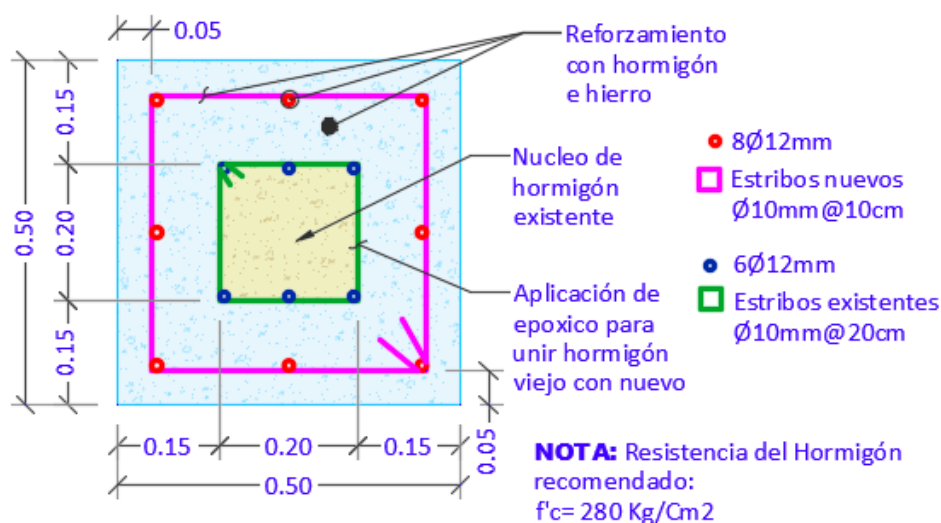
## Rehabilitación de viga C1 PA

Los resultados obtenidos en la viga C1 PA son consistentes y muestran una resistencia superior a la nominal en ambas mediciones. Esto confirma que el concreto en este elemento se encuentra en buen estado, con una capacidad de resistencia a compresión aceptable. Además, no se evidencian signos de deterioro o pérdida de resistencia en el concreto de esta viga, lo que garantiza su desempeño estructural, sin embargo, según modelación estructural en ETABS, es necesario reforzar la viga para mejorar su capacidad de resistencia a flexión, lo cual se modela empleando la técnica de rehabilitación con encamisado de concreto armado para mejorar la capacidad portante del elemento.
