Escuela Superior Politécnica del Litoral

Diseño metodológico para la evaluación de daños por corrosión interna en tuberías
de agua potable

Proyecto Integrador

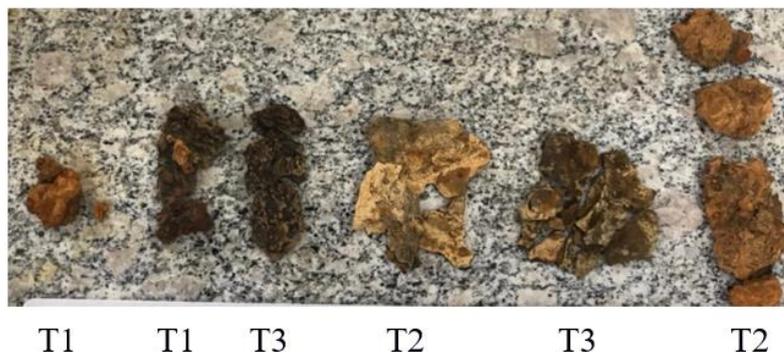
Figura 3.14 Incrustaciones para el análisis químico

La caracterización de las incrustaciones por medio del análisis químico se realizó a diversas morfologías encontradas en los tramos de tuberías, siendo muestras representativas de las incrustaciones tal como se muestra en la 3.14. Con el fin de corroborar el componente químico presente. En este caso como se mencionó anteriormente, a cada color de incrustación se le relaciona un elemento característico.

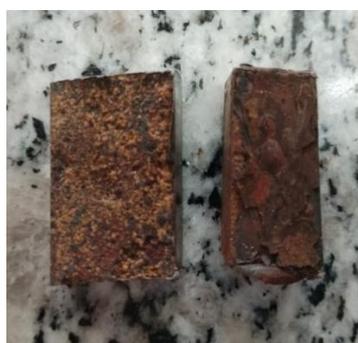
Figura 3.15 Probetas del codo

En la figura 3.15 se muestra la sección del codo seleccionada para la evaluación macrográfica del mismo.

En las macrografías del codo presentes en la figura 3.16 se pudo observar las zonas naranjas y negras, además de ciertas zonas donde se encuentra el metal al desnudo; no se
