ESCUELA SUPERIOR POLITECNICA DEL LITORAL

“Propuesta de Soluciones Técnicas para la Estabilización de
Taludes de Roca Blanda en la Vía Guayaquil – Progreso
(Km. 24 –Km. 64)”

TESIS DE GRADO

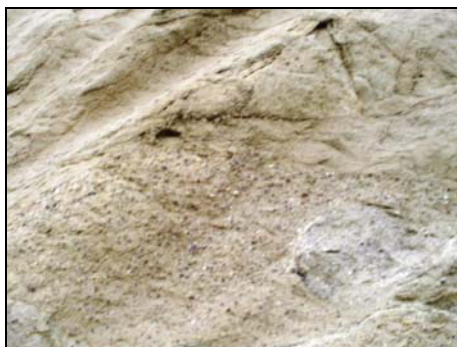
TALUD No. 1 - ABSCISA 3+000

Figura 2.3.1 Detalle de litología talud No. 1

Se identificó el Grupo Azúcar, el cual se manifiesta en este sitio por estratos de arenisca con vetas de yeso, conglomerados y aglomerados volcánicos.

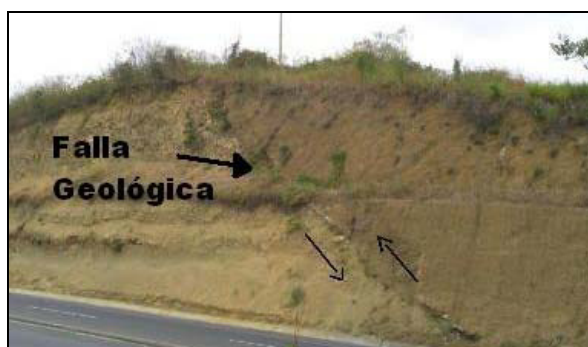
TALUD No. 5 - ABSCISA 6+300

Figura 2.3.5 Vista parcial Talud No. 5

Se distinguen estratos de arenisca muy fina y friable que luego da paso a un estrato de conglomerado con guijarros sub-angulares, pertenecientes a la Formación Tosagua, específicamente al Miembro Zapotal. El cambio de litología por desplazamiento de estratos, evidencia la presencia de una falla geológica, tal como muestra la Figura 2.3.5.

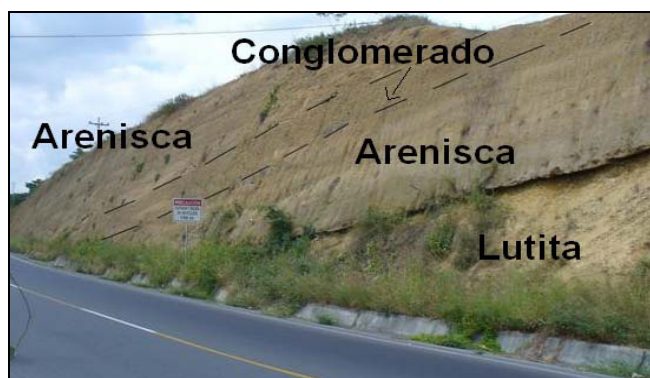
TALUD No. 6 – ABSCISA 7+950

Figura 2.3.6 Vista parcial Talud No. 6

En este tramo se encuentra la Formación Tosagua, Miembro Zapotal, donde se observa estratos de arenisca, conglomerado y lentes de lutita hacia el final del talud, esta última tiende a erosionarse.

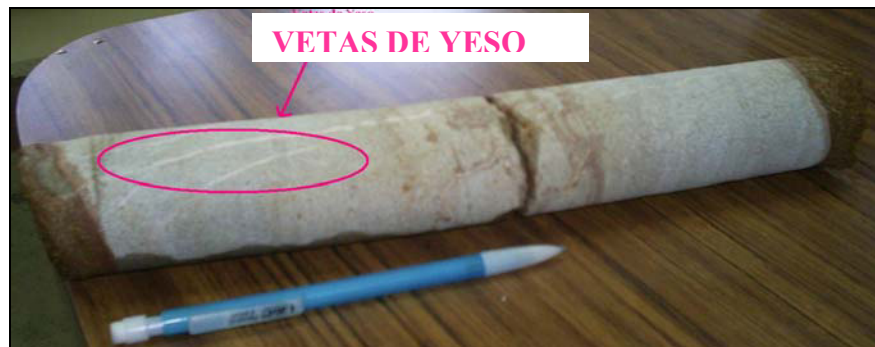
Figura 2.5.2 Imagen de un testigo extraído, nótese las vetas de yeso.
Muestra inalterada

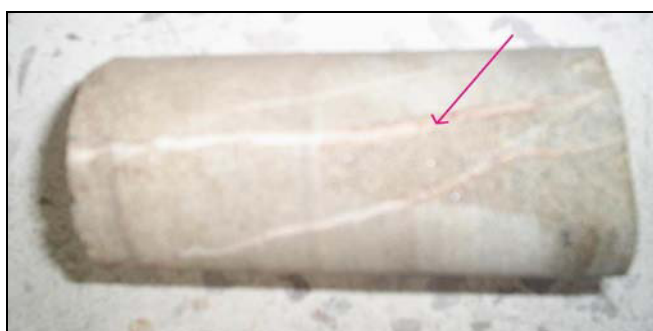
Cabe resaltar que tal como se presenta en la descripción geotécnica el talud No. 9, del cual fue extraída la roca y localizado en las cercanías de la población Progreso, presenta estratos de arenisca con visibles fracturas rellenas de yeso, la muestra resultó representativa y al aplicar las cargas la rotura de los testigos ocurrió precisamente en donde estaban las vetas de yeso, como se observa en la Figura 2.5.5.

Figura 2.5.5 Cilindro luego del ensayo de Compresión Simple

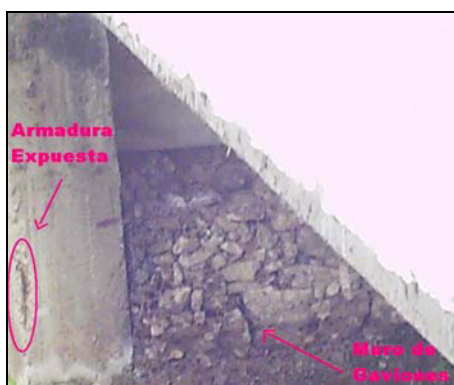
Ambas estructuras son de Hormigón, aunque presentan diferencias en su construcción, el puente más antiguo está conformado por tres columnas que sostienen igual número de vigas y en el espacio que queda en los estribos existe evidencia de un muro de gaviones, para su protección frente a la erosión, tal como muestra la Figura 2.8.2.

Figura 2.8.2 Detalle de los estribos, Sección antigua Puente El Cerezo

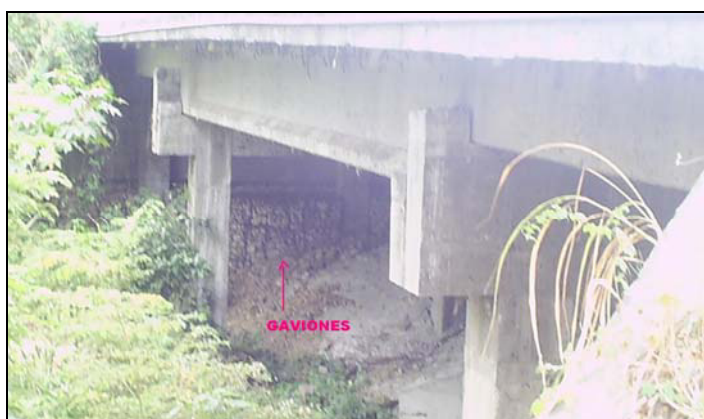
Figura 2.8.9 Vista Lateral Sección Antigua, Puente Sin Nombre

Hay evidencias de que por este sector atraviesan palizadas por lo cual, para lograr un buen funcionamiento de estas estructuras, se requiere mantenimiento y control durante las lluvias.

Como se puede apreciar, se colocaron gaviones en los estribos de esta estructura, además, existe abundante vegetación a ambos lados del puente, es decir, tanto del lado de la estructura antigua como de la más reciente, lo cual impide el libre flujo del río.

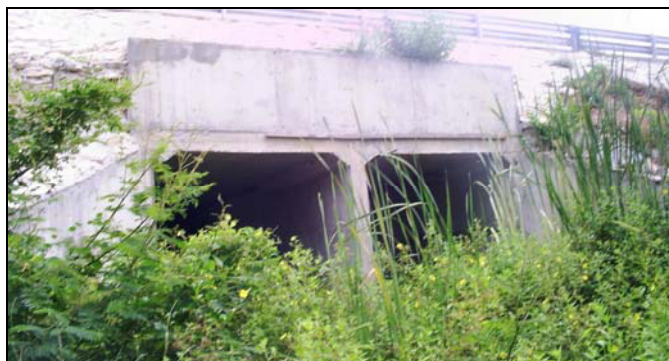
Figura 2.8.10 Vista General Sección Nueva, Puente Sin Nombre

Es de resaltar el cambio de estructura, pues la sección antigua es un puente y la nueva es una alcantarilla del tipo cajón, con dos canales, y enrocado en su parte externa, como se observa en la Figura 2.8.10, esta modificación de sección produjo un cambio en la sección del río, como se aprecia en la Figura 2.8.11.

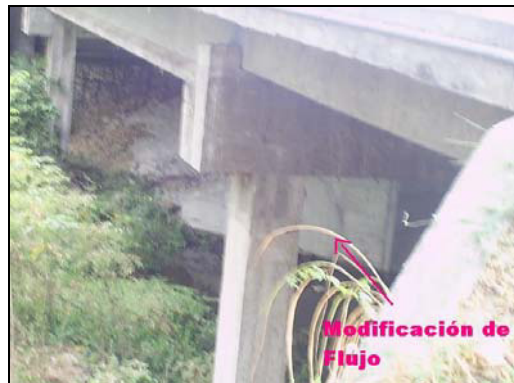
En este caso la alcantarilla está diagonal en vez de perpendicular al cauce del río, por lo que se evidencia problemas hidráulicos en su funcionamiento.

Figura 2.8.11 Detalle de empalme de Secciones en P. Sin Nombre

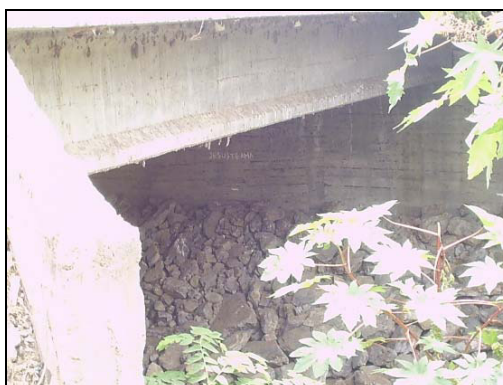
La estructura antigua está construida en Hormigón Armado, tres vigas sostienen la losa y se apoyan en los estribos, muros de Hormigón. Es de notar la presencia de gran cantidad de rocas en la parte baja del puente.

Figura 2.8.19 Vista parcial parte Baja, Sección Antigua, P. Bayance

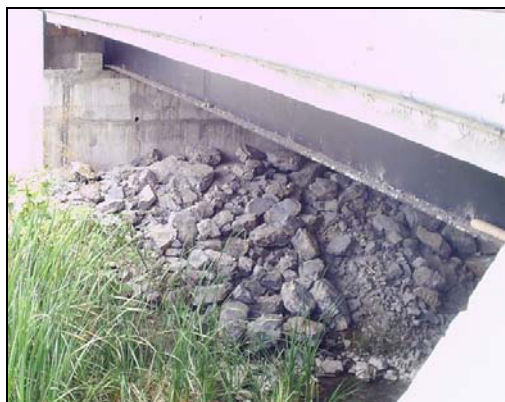
En la estructura más reciente, las vigas son metálicas, de dos metros de altura aproximadamente, las cuales descansan en muros de Hormigón Armado. La presencia de rocas en la parte baja del puente persiste en este lado, y en las laderas, llegando al lecho del río. Esta solución, evidentemente constituye un obstáculo para el flujo (3^a y 3^b).

Figura 2.8.20 Vista Parcial Sección Nueva, Puente Bayance

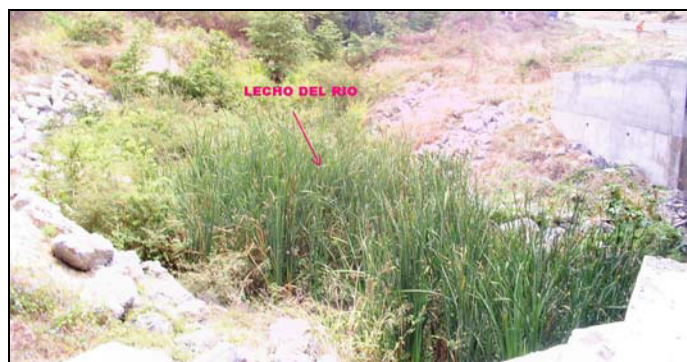
Es de resaltar la gran cantidad de vegetación que se encuentra en el lecho del río, lo cual trae problemas en el correcto flujo del mismo.

Figura 2.8.21 Detalle de vegetación en lecho del Río Bayance

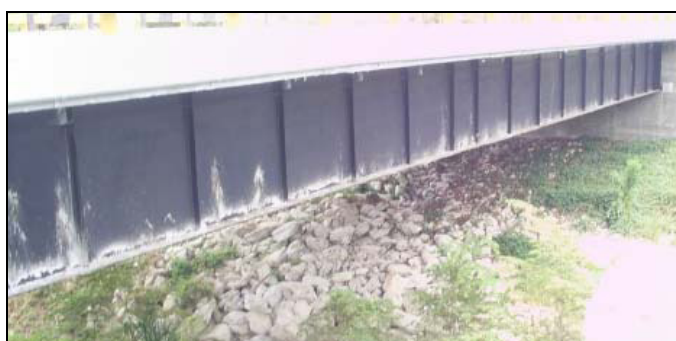
Figura 2.8.24 Vista Parcial Sección Nueva, Puente Daular

Es notoria la presencia de rocas en la parte baja del puente, como indican las Figuras 2.8.24 y 2.8.25, en esta última se observa material

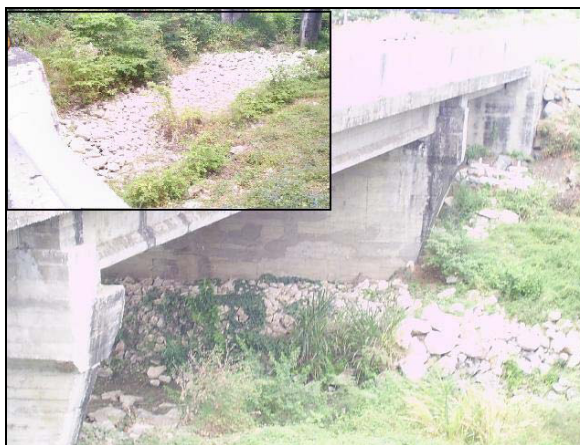
del enrocado en el lecho del río, lo cual indica que en años anteriores hubo arrastre del material.

Figura 2.8.25 Detalles de Rocas en la parte baja del Puente Daular

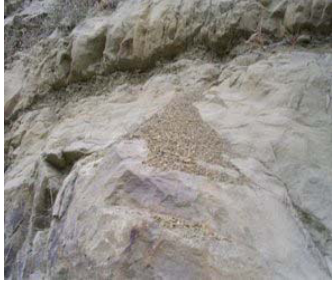
2	Disminución de Humedad e Hídrica (Precipitaciones)	Las partículas de arcilla presentes en la lutita interestratificada, son fáciles de desprenderse por la gravedad. El yeso en las vetas tiende a ser lavado por la lluvia

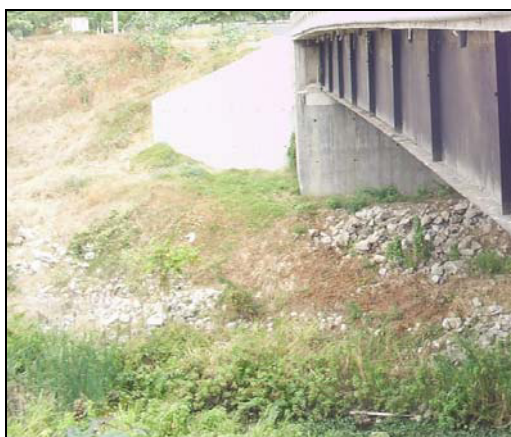
Figura 3.3.2 Vista general estribos Sección Nueva,
Puente Descarga Chongón

En una de las márgenes, desde 1980 existe una protección de gaviones que funcionan por estar implementadas sobre el canal, es decir, no son afectados por los caudales.

En el estribo de la sección nueva, dado que sobre el canal existe una pendiente relativamente suave, sólo se tiene terreno natural con protección vegetal y no se observa erosión.

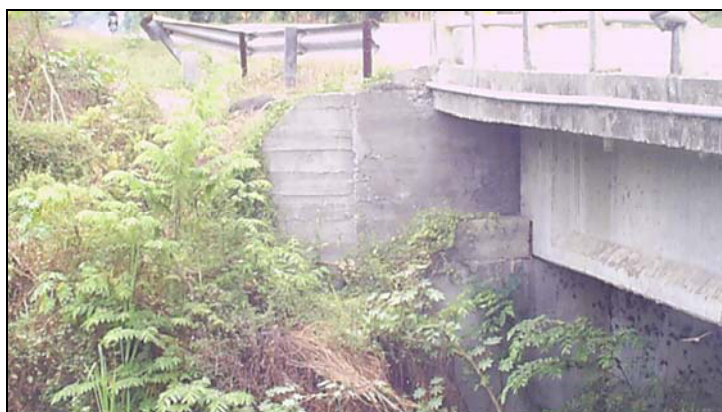
Figura 3.3.4 Vista Parcial Estribo Puente Cajas

Los estribos poseen muros de Hormigón Armado, como se puede observar en la Figura 3.3.4, presenta abundante vegetación en los márgenes del río, en especial en las riberas de la Sección Antigua, debiéndose acotar que por alguna razón, el cauce del río está embalsado, formando una gran poza.

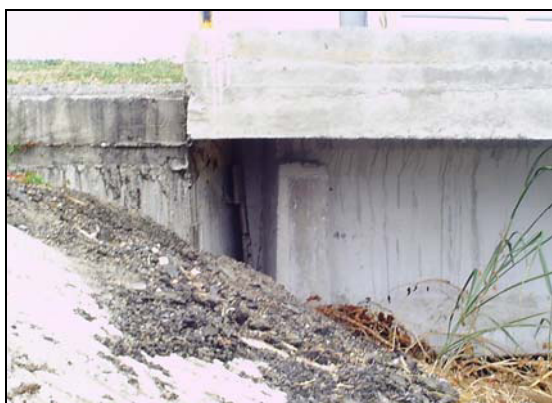
Figura 3.3.7 Detalle de margen y estribo Sección Nueva,

En los taludes cercanos a los estribos se ha colocado una capa de Hormigón proyectado (Figura 3.3.7), que constituye una buena solución para proteger los taludes.

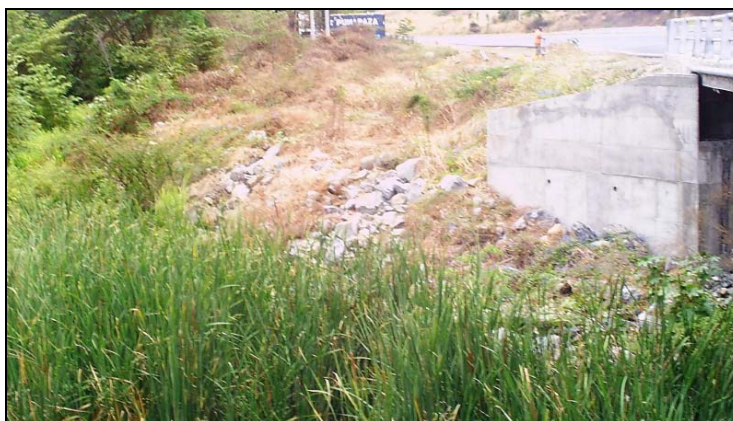
Figura 3.3.8 Vista general Estribos y Márgenes del Puente Bayance

Presenta un enrocado en la parte baja del puente, para proteger los estribos; actualmente se observa el traslado del enrocado hacia el cauce del río, lo cual, junto con la espesa vegetación que se presenta en el mismo, contribuye a la obstrucción del libre flujo del agua y favorece a una probable socavación de los estribos.

La sección más reciente del puente, posee muros de alas en los estribos, y colocación de enrocado en los márgenes del río, como se observa en la Figura 3.3.8

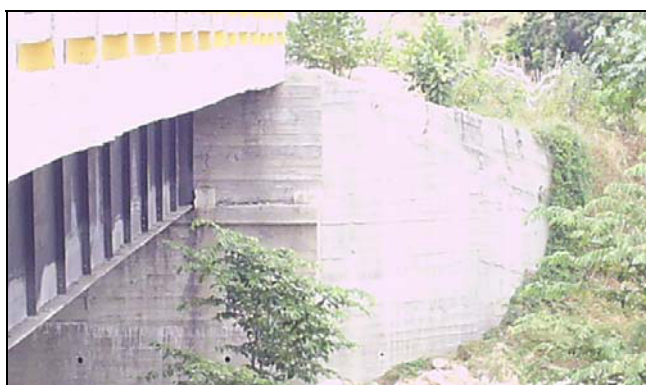
Figura 3.3.9 Vista general Estribos y márgenes, Sección Nueva,

Las márgenes del río se encuentran cubiertas de vegetación, la cual tiende a invadir el canal, esto ocurre principalmente en la temporada seca (verano), debido a la ausencia de agua en el cauce, al producirse las primeras lluvias (invierno) y dada la extensa área de la cuenca (Subcapítulo 2.6) no influye de manera significativa en la modificación del cauce del río.

Las secciones se diferencian en su estructura, la más reciente la constituye una viga metálica de luz grande, con un muro de alas en los estribos, y la antigua se encuentra constituida por pórticos de Hormigón Armado, lo cual determina que los caudales tendrán obstáculos para su libre flujo en el puente de Hormigón, por lo que es de esperarse un flujo de gran turbulencia.

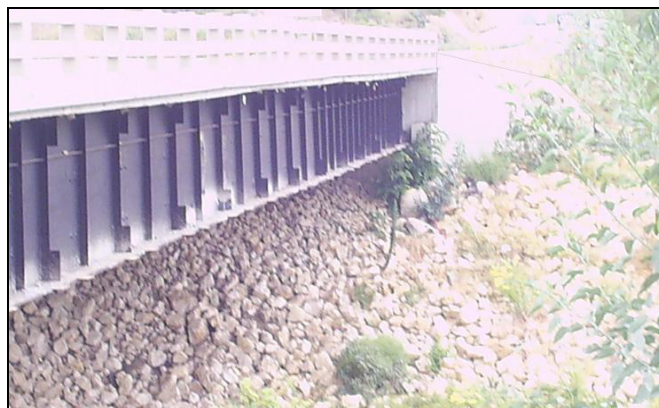
Figura 3.3.10 Vista general enrocado, Puente Río Grande

Presenta gran cantidad de enrocado en la parte baja del puente, con el objetivo de prevenir la erosión en los estribos, sin embargo esta solución ocasionará problemas a largo plazo pues el agua erosionará el suelo que se encuentra bajo el enrocado y así las rocas se movilizarán.

Los márgenes del río presentan cierta cantidad de vegetación, lo que disminuye el poder erosivo de los caudales. La luz del puente es bastante amplia, por lo que los caudales pasarán sin causar afectaciones en la cimentación del puente.

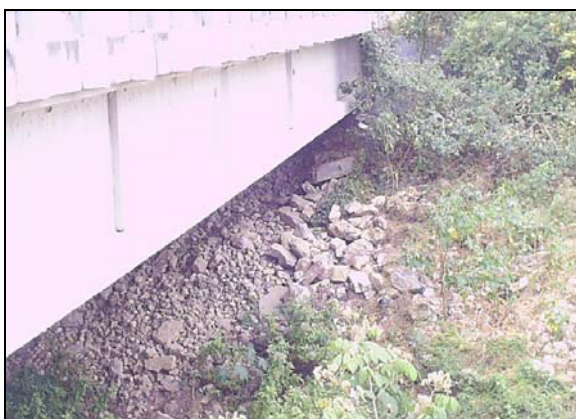
Figura 3.3.11 Detalle parte baja Puente Camarona

Ambas secciones presentan acumulación de rocas en la parte baja del puente, como se observa en la Figura 3.3.11, las cuales indican la presencia de un enrocado, en proceso de disgregación.

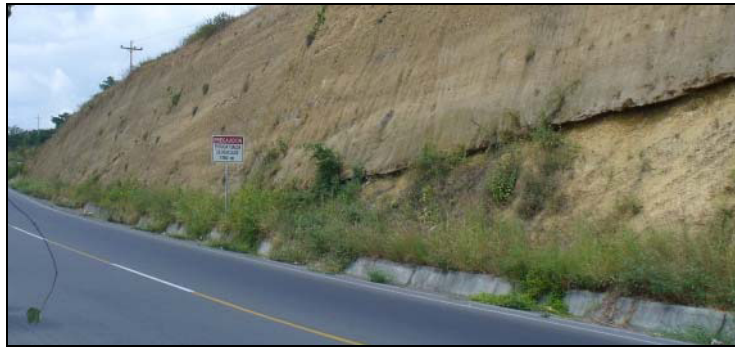
Figura 3.4.3 Vista parcial Talud No. 6,

En el *Talud No. 6*, existe presencia de vegetación a lo largo de casi todo el pie del talud, como lo ilustra la Figura 3.4.3, lo cual indicaría que los suelos arcillosos han descendido de las partes altas del talud.

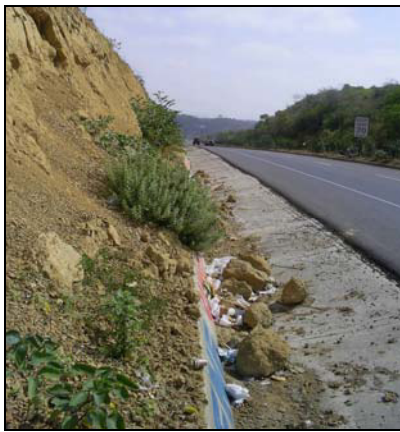
Figura 3.4.5 Vista parcial base del Talud No. 9,

En el caso del *Talud No. 9*, existe desprendimiento de bloques, que incluye la presencia de vegetación, lo que puede causar afectaciones al libre flujo por el canal.

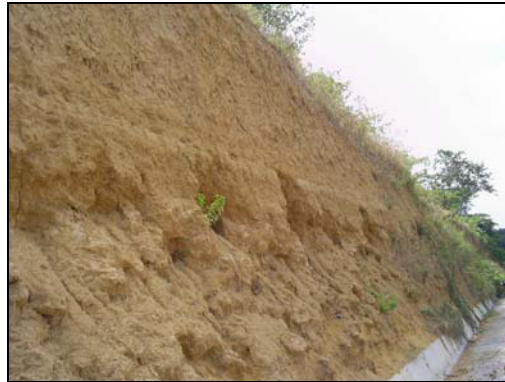
Es indudable que una de las causas principales de la erosión es la pérdida de humedad que experimentan los taludes constituidos por lutitas y limolitas, los cuales presentan erosión en forma progresiva; al comienzo se tienen pequeñas grietas, a continuación grietas entre conectadas similares a sartenejas y finalmente, la caída al principio de pequeños volúmenes y luego de volúmenes más grandes que se aproximan a la tonelada de peso. En casos excepcionales se han encontrado volúmenes superiores a la tonelada que han tapado las cunetas del sistema de drenaje de la vía.

Figura 4.1.2 Caída de volúmenes por proceso erosivo.

Talud No 8, Derecho (Cerecita), Abscisa 27 + 000

Por lo antes mencionado se puede deducir que una de las soluciones para controlar la erosión sería la re vegetación, sin embargo, debido a que los cortes que se realizaron durante la construcción han hecho exponer estratos o capas rocosas que, por tanto, no contienen suelo vegetal, y hace esta solución impracticable. A esto se suma la circunstancia de que los taludes que han quedado tienen una fuerte pendiente, por lo que tampoco es posible colocar sobre ellos una capa de suelos, ya que se deslizaría.

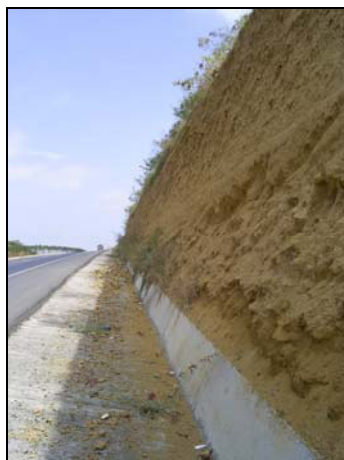
Figura 4.1.3 Detalle Talud No 8 (Derecho), Abscisa 26+094

Nótese la pendiente del talud y las características de los materiales

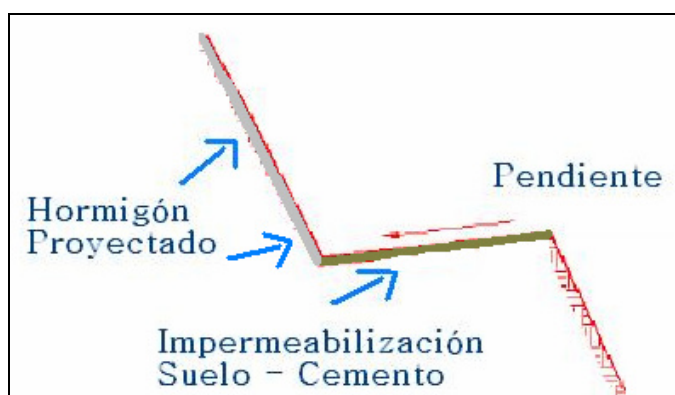
Figura 4.2.3 Detalle Impermeabilización Bermas con Suelo – Cemento

En el trabajo de campo efectuado se constató que las bermas de ciertos taludes podrían favorecer la infiltración, generando así inestabilidad. Si bien, en algunos casos se han construido canales de hormigón armado en las bermas, es importante considerar que se trata de drenar toda la superficie expuesta de las bermas. Además, el hormigón armado es muy rígido para ese tipo de formaciones geológicas, con rocas muy blandas.

La solución que se propone es impermeabilizar dichas bermas con una capa de suelo cemento que tenga una inclinación hacia el talud y que además forme una sección en V abierta (Figura 4.2.3), de esta forma se logra un canal receptor y conductor a la vez; adicionalmente, el suelo cemento, por sus características que se exponen a continuación, admite deformaciones y asegura la impermeabilidad (3).

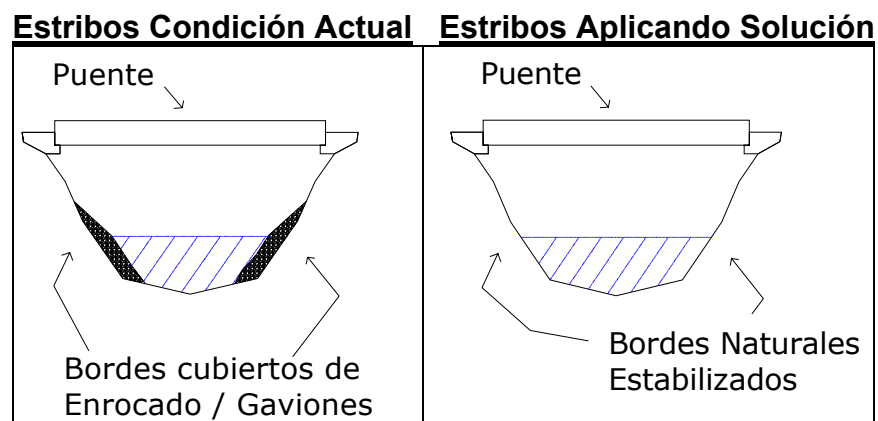
Figura 4.3.1 Comparación de Estabilización de Estribos

Los procesos erosivos en este tipo de obras se deben principalmente, al efecto que causan las corrientes de agua cuando se presentan avenidas. Las soluciones que se han dado son las de enrocado y gaviones, las cuales tienden a estrechar la sección de los cauces (3). Efectivamente, se observa que dichas soluciones se encuentran en proceso de falla o afectación, es decir, a corto plazo van a ser destruidas por los caudales; además, se observa que en estos casos los cauces están completamente asolvados, lo que estrecha más aún la capacidad del cauce.

Debido al comportamiento que se observa tanto en la zona estudiada como en otros sectores, la solución definitiva para ese tipo de problemas debe ser la limpieza de los cauces y la construcción de una nueva estructura de puente (3), la cual permita atravesar el cauce sin afectar la geometría de este, es decir, permitiendo el libre flujo de los caudales.

Si no se opta por la solución planteada, otra solución que se propone es eliminar dichos obstáculos en los puentes y construir muros atirantados para proteger así los estribos, conservando así un cauce más amplio que el actualmente existente.
