ESCUELA SUPERIOR POLITÉCNICA DEL LITORAL

“Proyecto Reparación Mayor en Caldero de la Central
Termoeléctrica Trinitaria-Celec Ep”

TESIS DE GRADO

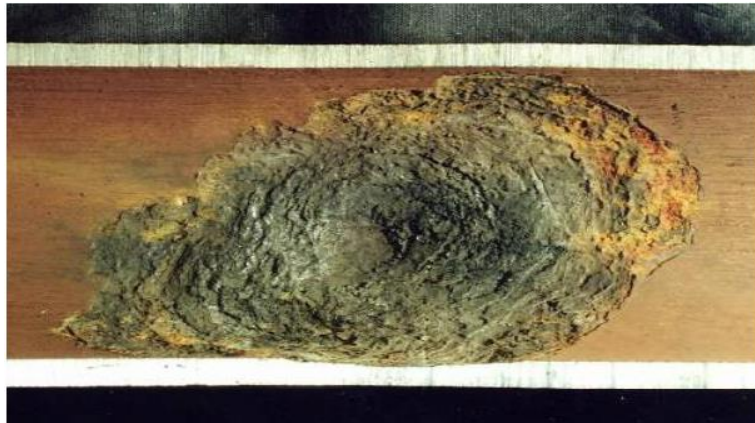
FIGURA 2.6 FALLA POR CORROSIÓN DEL LADO AGUA.

El agua y su control químicos son factores muy importantes en la promoción de corrosión de la superficie interna de los tubos. A la resistencia a la corrosión del tubo dependerá del PH del agua y de la cantidad de contaminantes que esta tenga. La reacción del agua con el acero es espontanea y rápida a temperaturas elevadas, de tal suerte que se formará una capa protectora de óxido de hierro (magnetita) Fe_3O_4 , que evita reacciones posteriores sobre la superficie de acero, sin embargo esta capa protectora es inestable y se solubilizará a PH inferiores a 5 y mayor a 12. Un factor importante en la corrosión lado agua es la cantidad de productos de corrosión que se depositan sobre las paredes de los tubos. La formación del depósito ocurre principalmente en zonas donde el flujo es alterado por cambios de dirección,

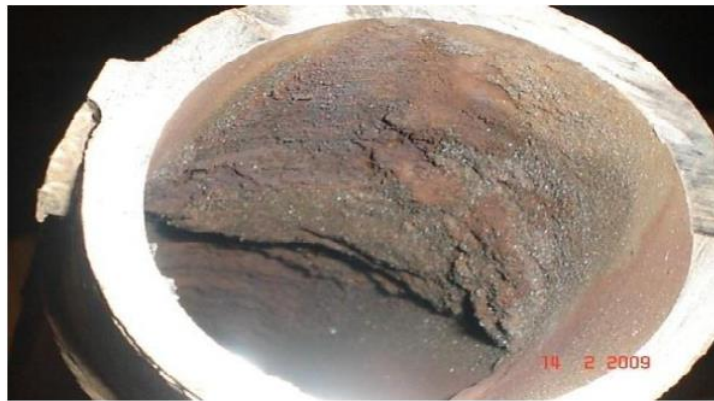
FIGURA 2.7 FALLA POR CORROSIÓN CAUSTICA

La falla por corrosión cáustica en un tubo de caldera, es el resultado de una superficie de transferencia de calor incrustada y agente corrosivo en el agua del generador. La corrosión cáustica se genera a partir del depósito de productos de corrosión existentes en el agua, en los cuales se puede concentrar el hidróxido de sodio originando valores

de PH altos. A estos niveles de PH altos, la capa protectora de magnetita de los tubos de acero se solubiliza y el material base se corroe rápidamente.

Como en general la corrosión cáustica ocurre en condiciones de alcalinidad alta, la susceptibilidad de las calderas de alta presión a este tipo de daño, se puede reducir mejorando el tratamiento químico del agua en el caldero evitando que se formen depósitos y por la observación rutinaria de limpieza química de la unidad. Así como eliminando en lo posible, la exceso de material de aporte que se forma debido a soldaduras en el interior de los tubos.

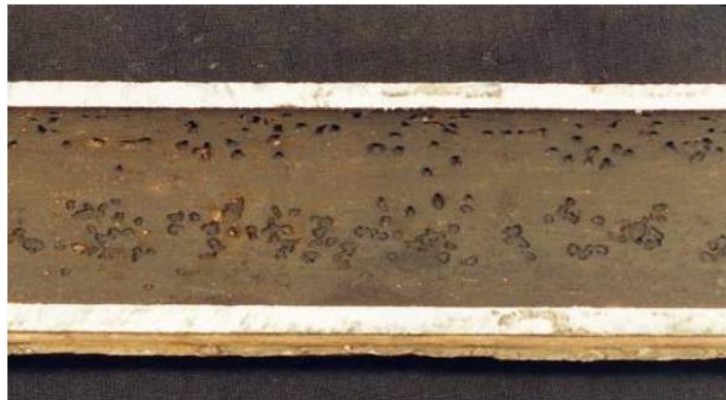
FIGURA 2.9 MECANISMO FALLA POR PICADURA.

Las fallas en los tubos de caldera causadas por picaduras o corrosión localizada, son resultados de ataque por oxígeno en la superficie interna de dichos tubos. La corrosión localizada del tubo puede producir perforación de la pared de este, al desarrollar una actividad galvánica, cuando una pequeña área del tubo tiene un comportamiento anódico con relación al resto de material.

El ataque por picaduras debido al oxígeno disuelto en el condensado, ha causado fallas, principalmente en los tubos del recalentador. El ataque por picaduras debido a oxígeno en el economizador puede ser un problema, si los niveles de oxígeno son elevados durante el arranque de la caldera y operación a baja carga. Sin embargo se puede alcanzar un daño considerable, con niveles excesivos de oxígeno aun durante un corto periodo de tiempo.

Conservar el generador de vapor lleno de agua con hidracina y los bancos del sobrecalentador y recalentador con nitrógeno para dar una protección total contra picaduras debido al oxígeno durante el paro de la unidad.

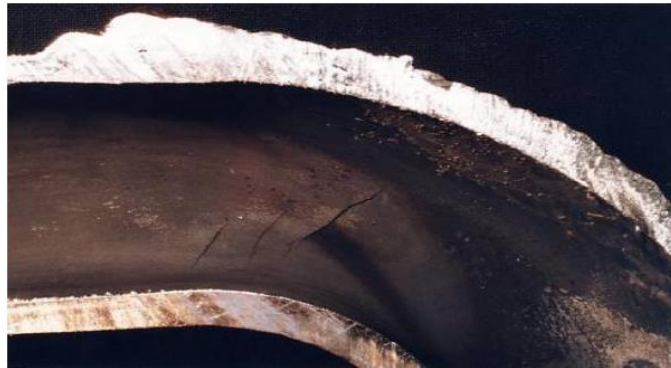
FIGURA 2.10 MECANISMO DE FALLA CORROSIÓN BAJO ESFUERZO.

El mecanismo de agrietamiento por corrosión bajo esfuerzo conocido por siglas en inglés como SCC (STRESS CORROSION CRACKING), se debe a la acción conjunta de un esfuerzo y un medio corrosivo al metal en cuestión.

Este tipo de falla se presenta cuando se conjugan los siguientes factores: esfuerzos de tensión, un medio ambiente corrosivo y un material susceptible. Este tipo de fallas ocurren normalmente en la tubería del sobrecalentador y del recalentador, fabricada con acero inoxidable austenítico. Sin embargo este tipo de daño también se ha encontrado en tubos ferríticos del recalentador, cuando se han introducido

Se deberán de eliminar las condiciones bajo las cuales se presenta este tipo de falla tales como esfuerzos de tensión y un medioambiente corrosivo. Los esfuerzos normales tienen que ver con dobleces, soldaduras, accesorios y soportes. Los agentes corrosivos del lado vapor, generalmente tienen que ver con el acarreo de reactivos químicos del agua de la caldera, debido a un control inadecuado durante la limpieza de la unidad o la inyección de agua rociada en el atemperador, especialmente durante fugas en los tubos del condensador.

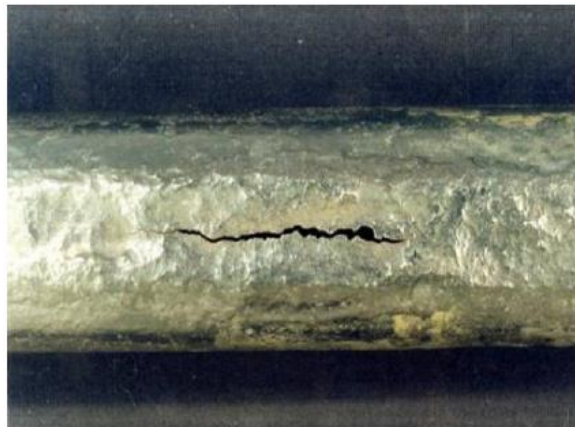
FIGURA 2.11 MECANISMO FALLA POR CORROSIÓN

La temperatura del metal determinará si se desarrollará o no, sobre él la fase líquida de la ceniza y por consiguiente el mecanismo de corrosión, sin embargo se pueden inyectar aditivos de combustión a las calderas que queman

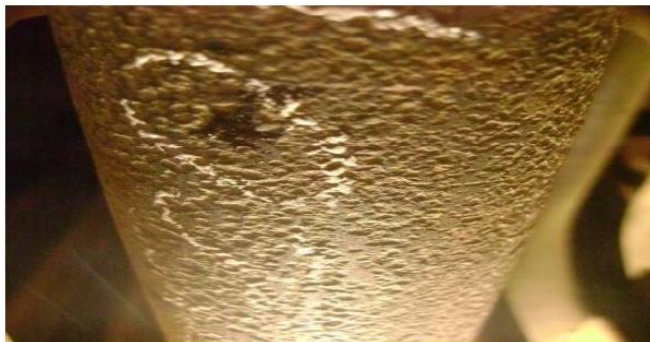
FIGURA 2.12 MECANISMO FALLA CORROSIÓN

Este tipo de falla es el producto de la formación de ácido sulfúrico, el cual es corrosivo para el tubo de acero y le ocasiona ataque por corrosión a la superficie externa. Algunas veces se le refiere a este tipo de ataque como corrosión en frío, ya que se presentan en la sección del economizador, donde las temperaturas son las más frías del generador de vapor. Para que se presente el daño por corrosión a baja temperatura, se requiere que la temperatura del gas o del metal caigan por debajo de la temperatura del

El principal método de control de la corrosión a baja temperatura consiste en conservar las temperaturas del metal y del flujo de gases por arriba de la de rocío ácido.

Por otra parte cuando se minimiza el exceso de aire por debajo del 1% de oxígeno, se reduce la formación de trióxido de azufre, y cuando su concentración se conserva por debajo de 10 ppm, este tipo de corrosión no causa problemas.

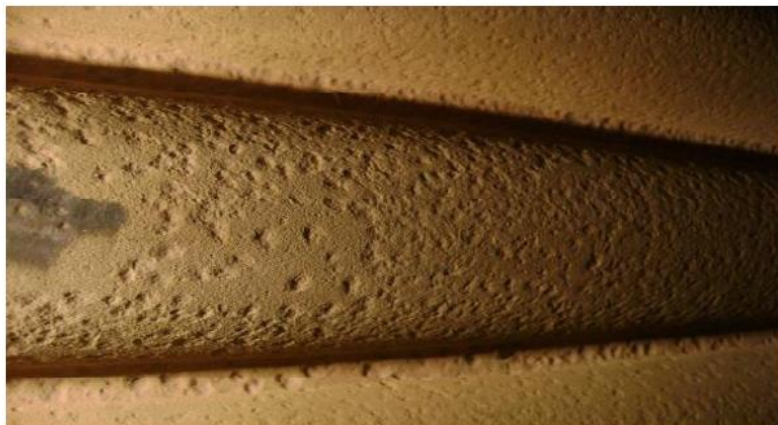
FIGURA 2.13 MECANISMO FALLA POR CORROSIÓN.

La corrosión por ceniza a altas temperaturas se presenta en los elementos del sobrecalentador y recalentador, debido a la erosión o adelgazamiento de las paredes de los tubos. A este

tipo de corrosión se le conoce por “corrosión en fase líquida”. Se presenta cuando se forma un trisulfato de hierro y alcalosis en una gama de temperaturas entre 593°C y 704°C. El trisulfato solubiliza la capa protectora de óxido de hierro y expone a la superficie del metal a un medio corrosivo. Esto produce que el metal se oxide, con la resultante pérdida de material del tubo.

Las fallas por corrosión debido a la cenizas de carbón, se presentan como una ruptura bajo esfuerzo debido a la pérdida de metal a partir de la superficie externa del tubo, presentando la mayor pérdida a partir de la inter-fase de la media caña cubierta con depósito y la media caña descubierta. Sobre la superficie externa del tubo se forma una capa de depósito fuertemente adherido, este depósito consta de tres capas distintas: la capa externa es porosa y abarca casi todo el espesor del depósito, su composición es semejante a la de las cenizas; la capa intermedia es un depósito rojizo de óxido de hierro, el cual se produce por el ataque corrosivo por el tubo en la parte blanquecina o amarilla de sulfato ácido de álcali y sulfato de hierro álcali; finalmente sobre el tubo se puede formar una capa muy dura y de color negro sobre la superficie metálica.

El ataque corrosivo es mayor en los lados del depósito y produce los llamados puntos planos sobre la superficie externa del tubo, en una posición similar a la del reloj cuando marca las dos y diez (a 30° o 45° de la dirección del flujo de gas).

Se pueden tomar varias acciones correctivas en función de la magnitud y la extensión del daño por corrosión, algunas de ellas pueden ser:

1. Usar tubos del mismo material pero con mayor espesor de pared.
2. Recubrir los tubos con material resistente a la corrosión.
3. Reemplazar los tubos con otros de material más resistente a la corrosión.
4. Disminuir la temperatura de los tubos, bajando la temperatura del vapor de salida.

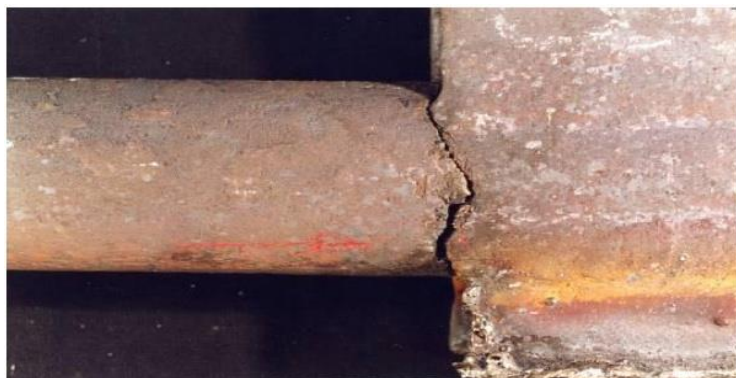
FIGURA 2.13 MECANISMO FALLA FATIGA POR VIBRACIÓN.

Las grietas debido a fatiga por vibración se desarrollan a partir de la resonancia del tubo, por las fuerzas de corriente de Eddy inducidas por el paso del flujo de gases.

Como medida correctiva a esta problemática se han diseñado atenuadores de vibración para disminuir este fenómeno inducido por el flujo de los gases. Estos accesorios se colocan entre o a través de los tubos, para cambiar sus características de vibración, de tal forma que no respondan a las fuerzas que los inducen a vibrar.

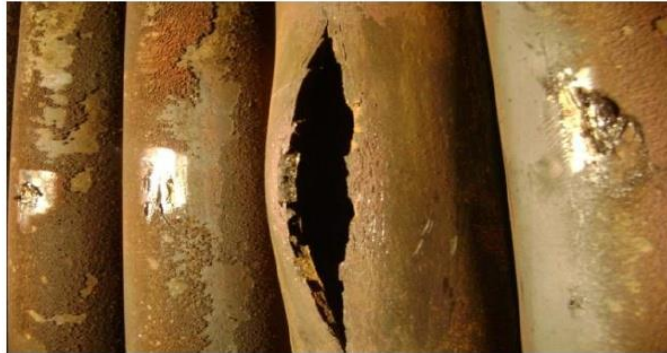
FIGURA 2.14 MECANISMO DE FALLA POR FATIGA TÉRMICA.

Las grietas por fatiga térmica, se deben a cargas sumamente elevadas sobre el material, por ciclos rápidos de temperatura del metal del tubo.

Evitar el enfriamiento forzado de los generadores de vapor será una forma de reducir la fatiga térmica a la que se le somete a los elementos cuando se requiere realizar actividades de mantenimiento correctivo, sin embargo se antepone a la prioridad de disponibilidad al sistema.

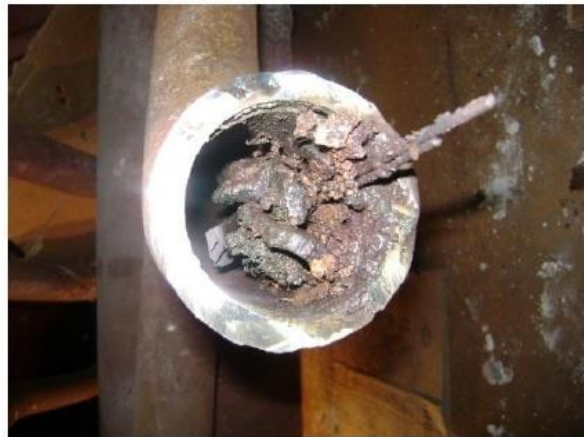
FIGURA 2.16 MECANISMO FALLA POR CONTROL DE CALIDAD.

La falta de supervisión y la aplicación de un adecuado sistema de control de calidad durante la fabricación, armado, embarque, almacenamiento, instalación, limpieza y mantenimientos; puede provocar la falla prematura de los elementos de un generador de vapor. Se pueden introducir defectos al sistema, durante el proceso de fabricación, almacenamiento e instalación, los errores pueden ser tales como: mala selección del material, limpiezas químicas inadecuadas, etc. Se deben de implantar especificaciones

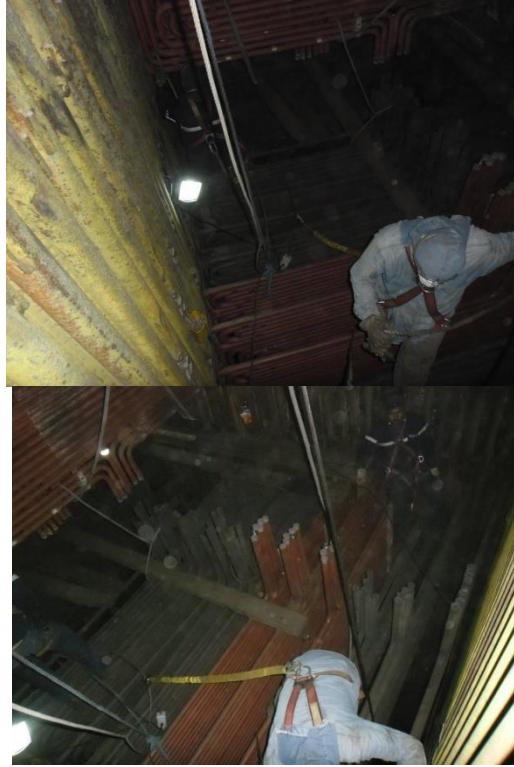
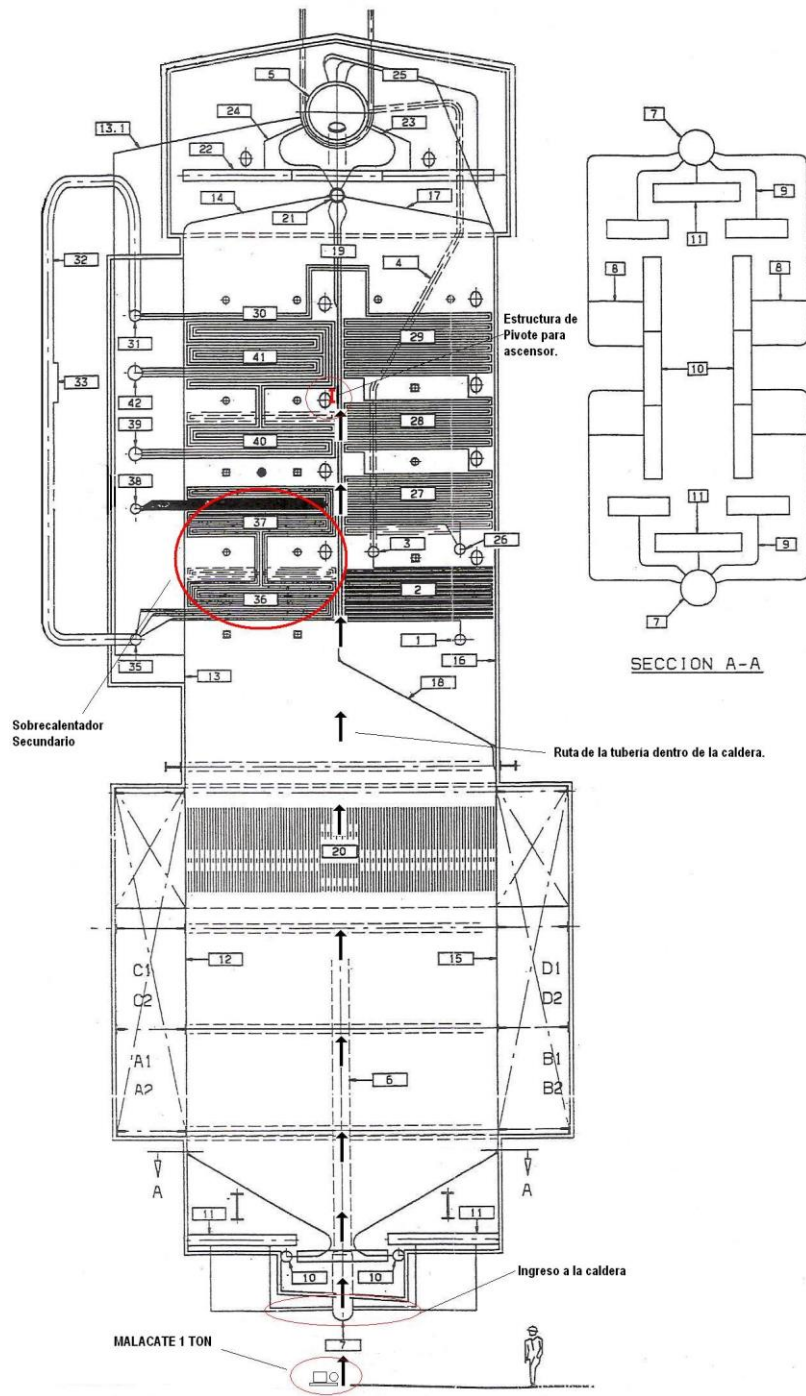
FIGURA 5.13 SECUENCIA DEL MONTAJE DE SECCIONES DE SOBRECALENTADOR.

Se desmontaron y montaron las secciones de la 13 hasta la 18.

Al final se alinearon todos los bancos de entrada y de salida así como sus respectivas uniones en la mitad de los mismos.

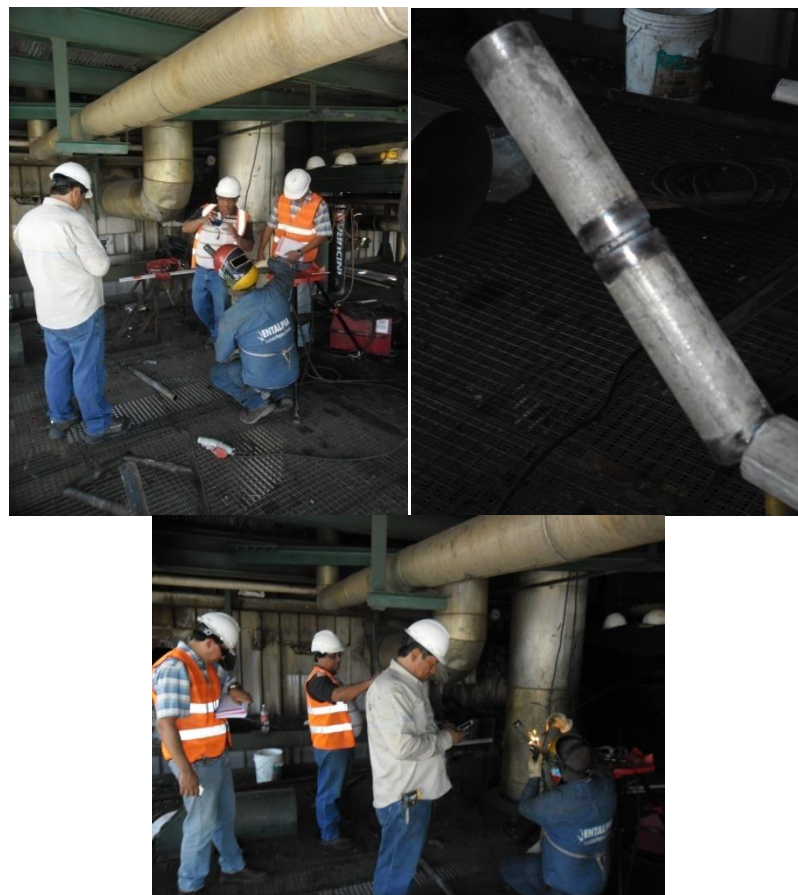
FIGURA 5.15. PROCESO CALIFICACIÓN DE SOLDADORES.

Previo a las actividades de soldadura en el montaje del sobrecalentador, se realizó la calificación de los soldadores en sitio bajo la supervisión de los inspectores de soldadura, la cual consistió en soldar una probeta del mismo material y las mismas dimensiones de los tubos del sobrecalentador en posición de soldadura 6G, bajo los procedimientos de soldadura ya verificados por la misma fiscalización.

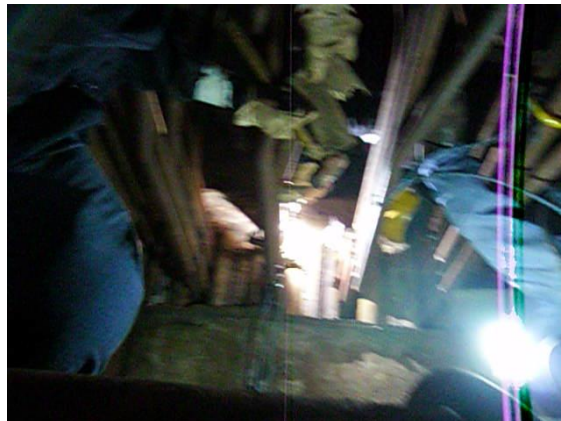
FIGURA 5.17 COLOCACIÓN PUNTOS DE SOLDADURA.

Una vez que el tubero y soldador están de acuerdo al alineamiento de los tubos, el soldador procede al punteo de los elementos. Esta actividad consiste en colocar unos

pequeños puntos de soldadura a los costados de la tubería ya alineada, se debe de considerar previo a la aplicación de los puntos, la separación entre elementos que recomienda el procedimiento de soldadura, para este caso, la separación entre elementos será de 1/8 de pulgada de separación entre elementos, para dar esta separación se emplea una varilla de soldadura de aporte con este espesor entre elementos, colocada la varilla el soldador procede a aplicar los puntos de soldadura en los extremos de los tubos.

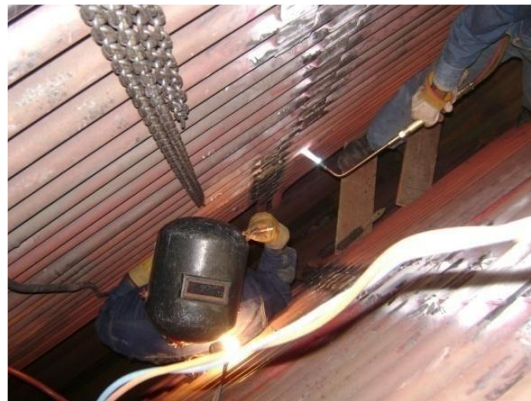
FIGURA 5.18. PRECALENTAMIENTO DE ELEMENTOS.

Antes de iniciar al primer paso de soldadura de acuerdo al procedimiento, se debe de aplicar un precalentamiento de los elementos a unir, para este caso se hará uso de un equipo oxiacetilénico con antorcha, para realizar el precalentamiento, el procedimiento de precalentar los elementos se realiza sobre el plano horizontal por un lapso aproximado de 5 minutos posterior a eso se verifica con el pirómetro digital la temperatura de 1500°C una vez que indique esa temperatura el elemento, es momento de iniciar con el procedimiento de aplicación de la soldadura.

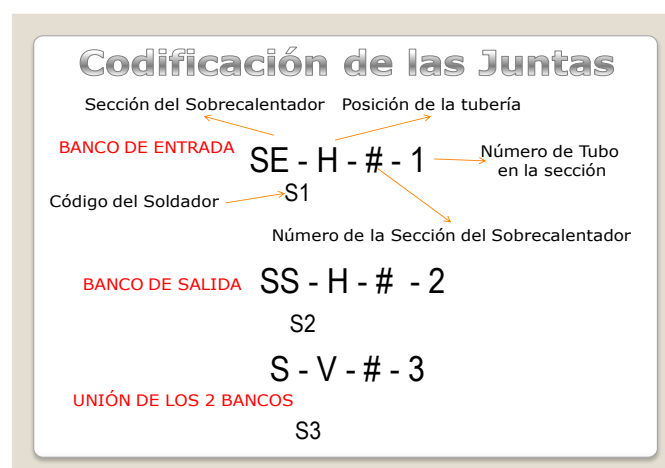
FIGURA 5.21. CODIFICACIÓN JUNTAS DE SOLDADURA

La codificación utilizada para identificar las juntas fue la siguiente:

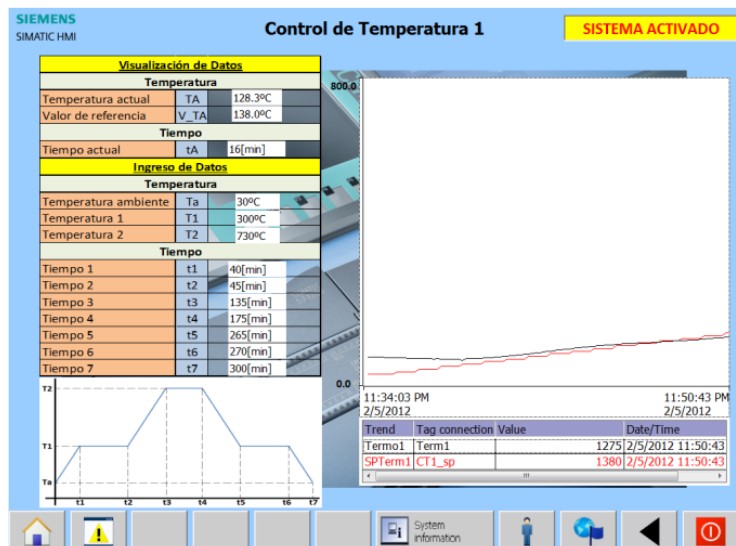
FIGURA 5.22 PRIMERA FASE DE CALENTAMIENTO NO CONTROLADO.

Las CURVAS DE TEMPERATURA TEORICA Y REAL VS TIEMPO en las juntas soldadas tienen esta tendencia.

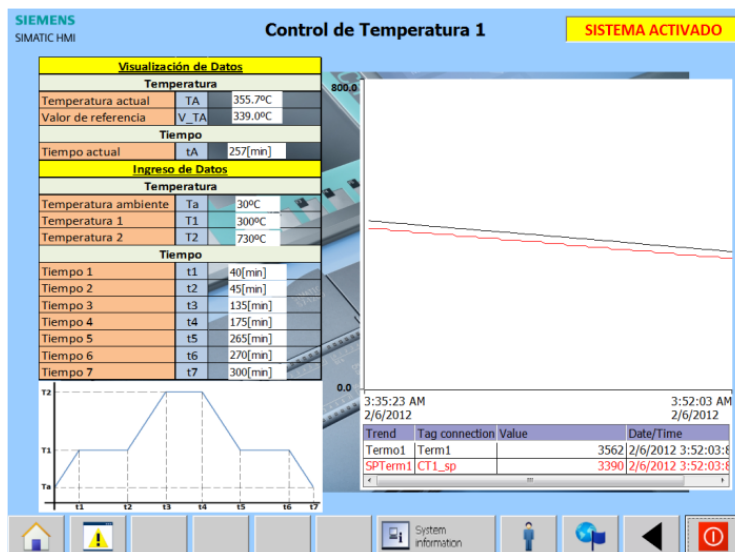
FIGURA 5.24 PRIMERA FASE DE ENFRIAMIENTO CONTROLADO.

- e. En la Inspección radiográfica del 10% de las juntas soldadas con PWHT, realizado posterior al PWHT no se encontraron defectos (fisuras), según se indica en los Informes de Inspección radiográfica No. 2825 y 2826 que se adjunta.
