**Escuela Superior Politécnica del Litoral**

Rediseño del sistema constructivo carpeta asfáltica 2,1Km que afecta tránsito

vehicular de Guayaquil

**Proyecto Integrador**

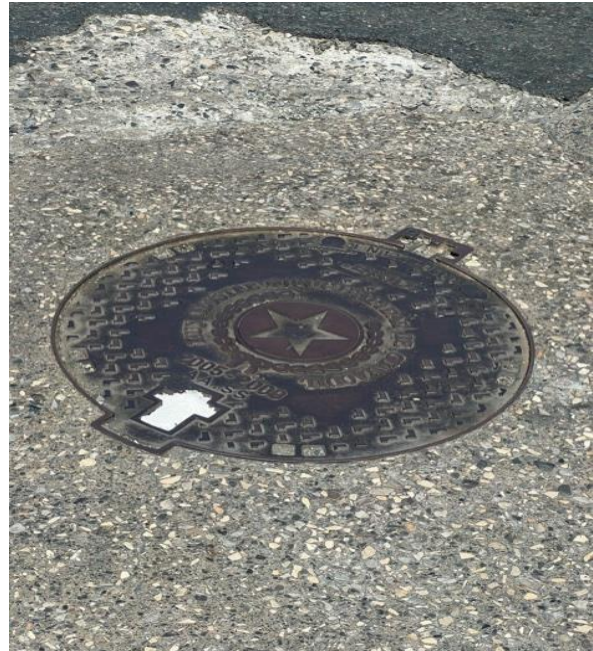
**Figura 21.** Tapa de Cámara de Inspección A2

Presencia de erosión y desnivel.

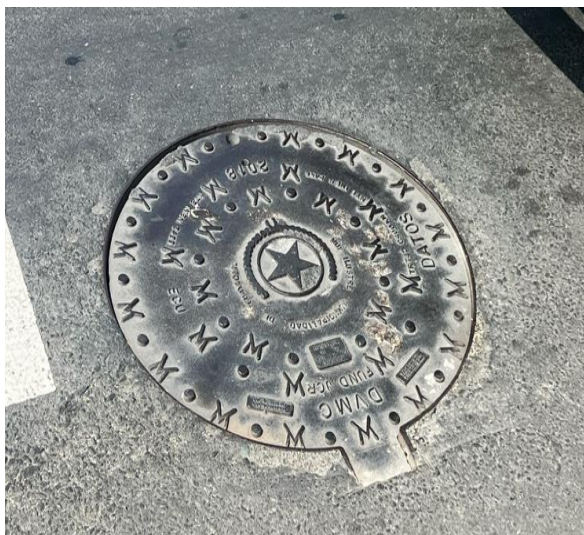
**Figura 22.** Tapa de Cámara de Inspección A3

Desnivel de la tapa en torno a la capa de rodadura asfáltica.

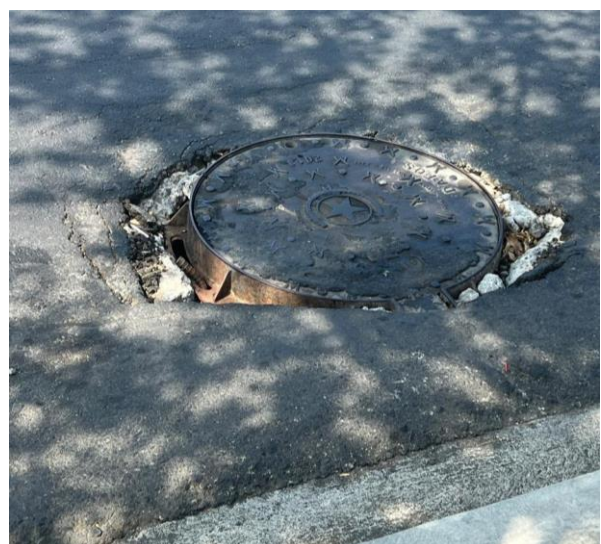
**Figura 23.** Tapa de Cámara de Inspección A4

Existe desgaste de la capa de rodadura asfáltica y desnivel de la tapa.

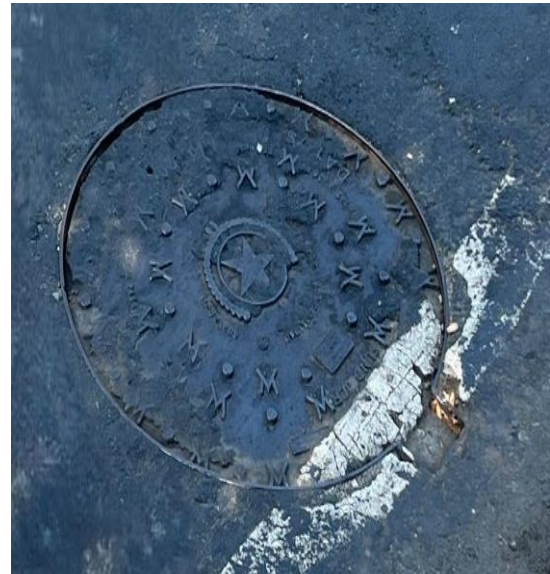
**Figura 25.** Tapa de Cámara de Inspección A6

Desnivel de la tapa alrededor de la capa de rodadura asfáltica

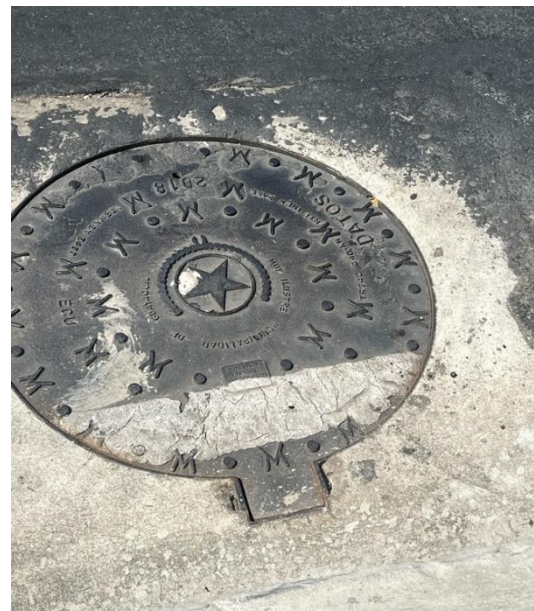
**Figura 27.** Tapa de Cámara de Inspección A8

Desnivel de la tapa alrededor de la capa de rodadura asfáltica

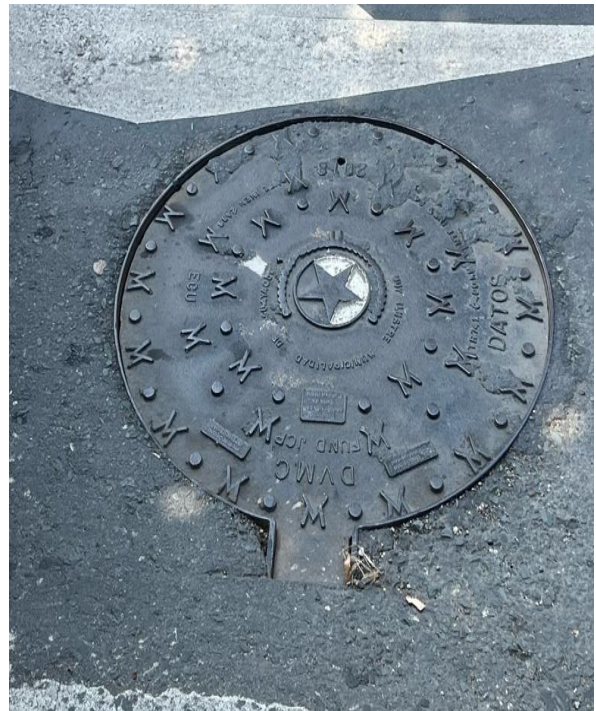
**Figura 31.** Tapa de Cámara de Inspección A12

Desnivel de la tapa alrededor de la capa de rodadura asfáltica

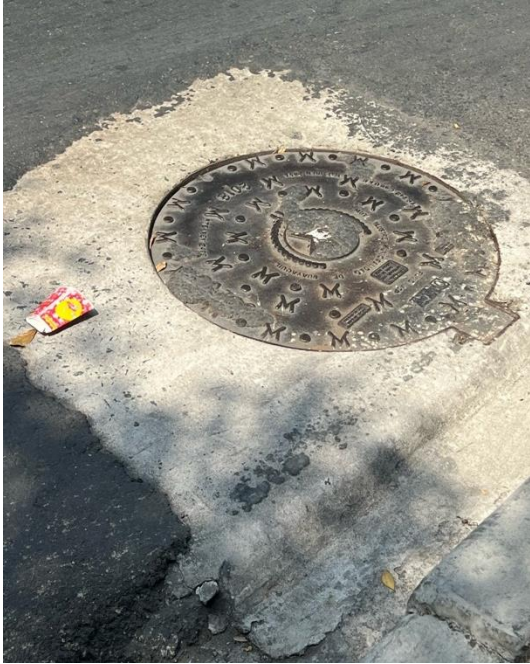
**Figura 32.** Tapa de Cámara de Inspección A13

Desnivel de la tapa alrededor de la capa de rodadura asfáltica

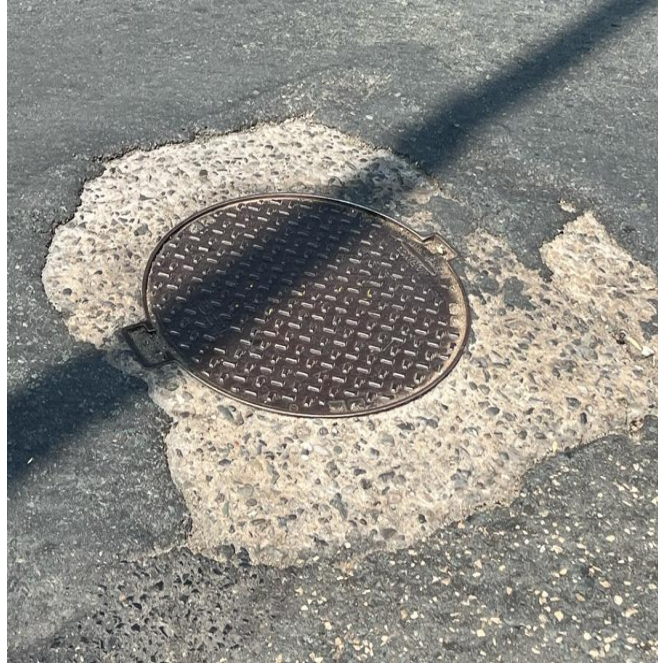
**Figura 33.** Tapa de Cámara de Inspección A14

Desnivel de la tapa alrededor de la capa de rodadura asfáltica

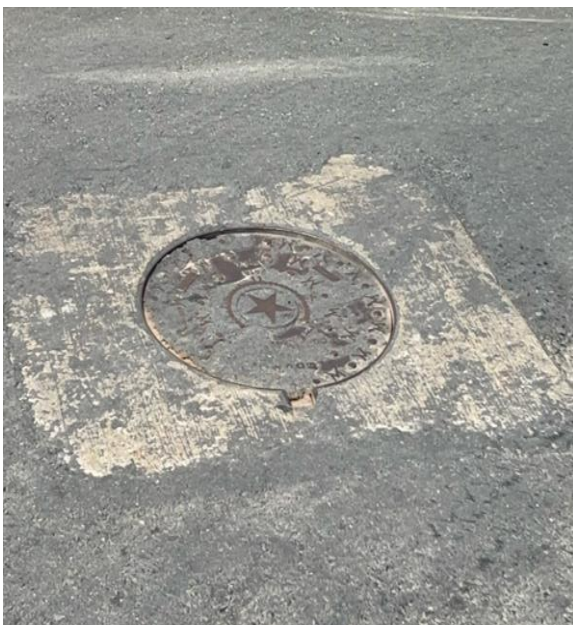
**Figura 34.** Tapa de Cámara de Inspección A15

Desnivel de la tapa alrededor de la capa de rodadura asfáltica

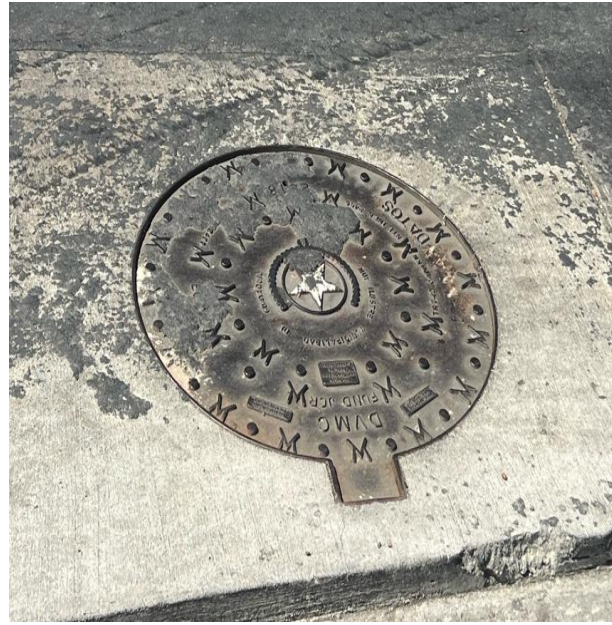
**Figura 35.** Tapa de Cámara de Inspección A16

Desnivel de la tapa alrededor de la capa de rodadura asfáltica

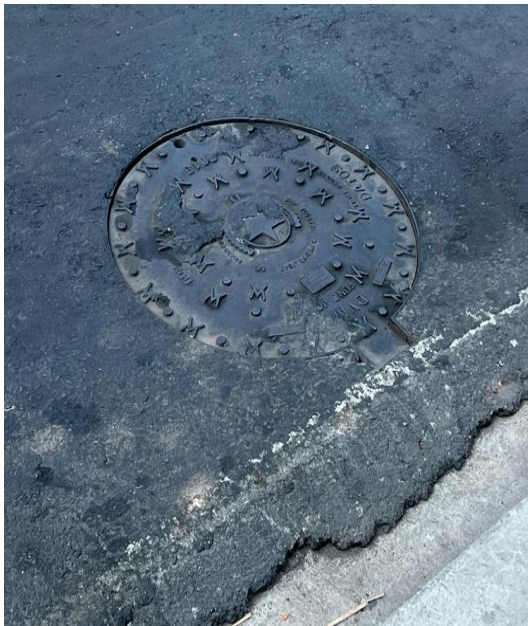
**Figura 36.** Tapa de Cámara de Inspección A17  
Desnivel de la tapa alrededor de la capa de rodadura asfáltica

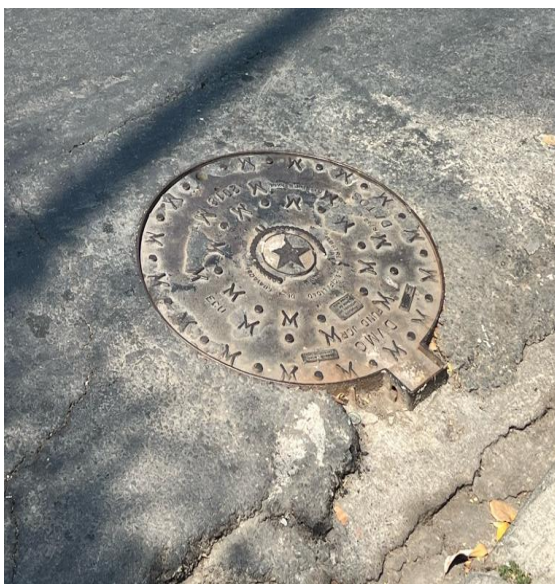
**Figura 38.** Tapa de Cámara de Inspección A19  
Desnivel de la tapa alrededor de la capa de rodadura asfáltica

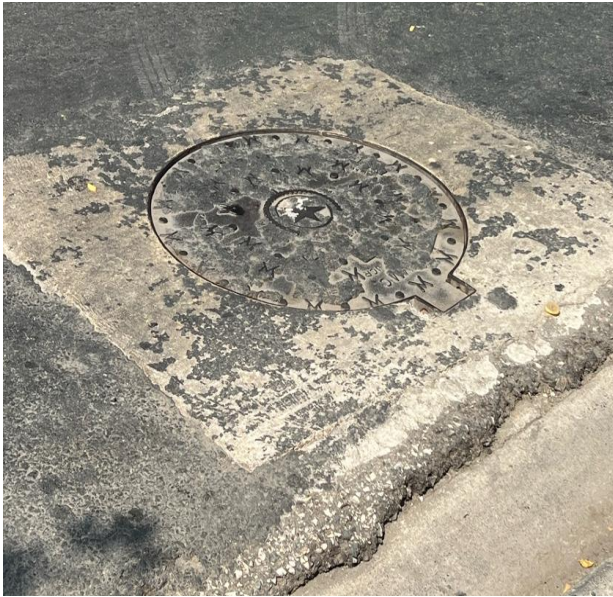
**Figura 40.** Tapa de Cámara de Inspección A21

Desnivel y pérdida de la carpeta asfáltica  
alrededor de la tapa.

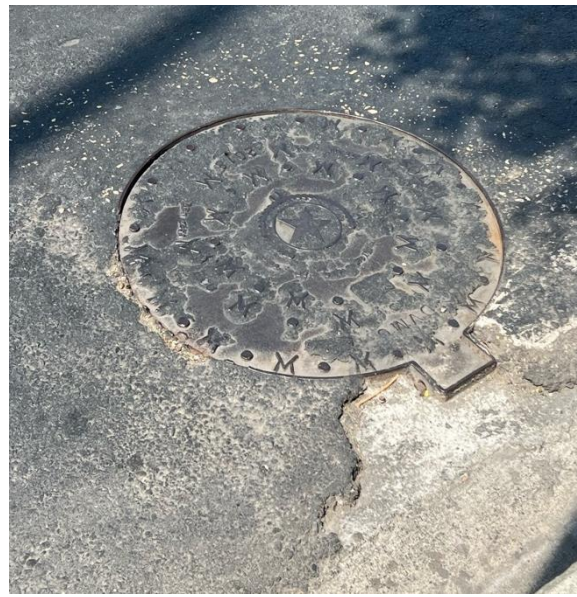
**Figura 41.** Tapa de Cámara de Inspección A22

Desnivel de la tapa alrededor de la capa de  
rodadura asfáltica

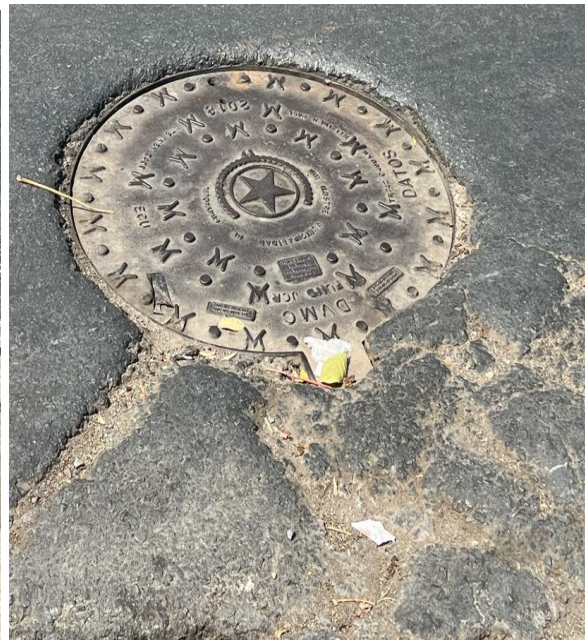
**Figura 43.** Tapa de Cámara de Inspección A24

Erosión de la carpeta asfáltica y pérdida de nivel  
alrededor de la tapa.

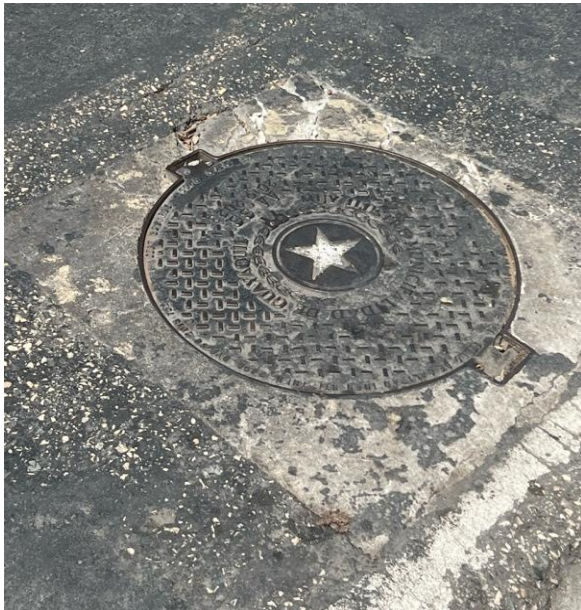
**Figura 44.** Tapa de Cámara de Inspección A25

Desnivel y pérdida de la carpeta asfáltica  
alrededor de la tapa.

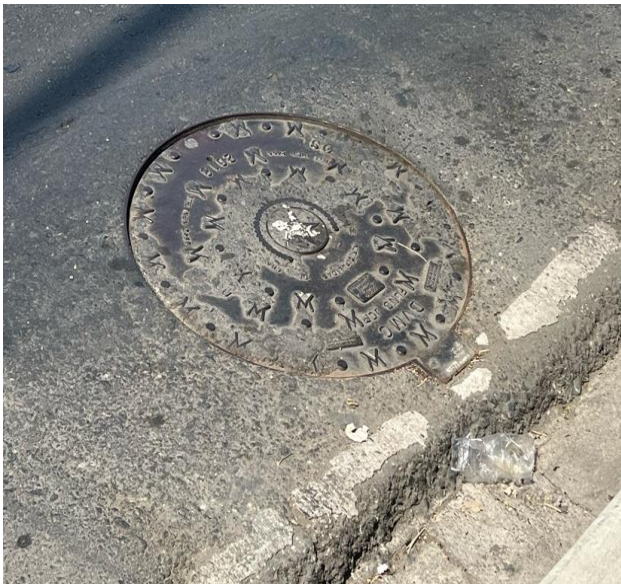
**Figura 54.** Tapa de Cámara de Inspección A35

Desnivel de la tapa alrededor de la capa de rodadura asfáltica

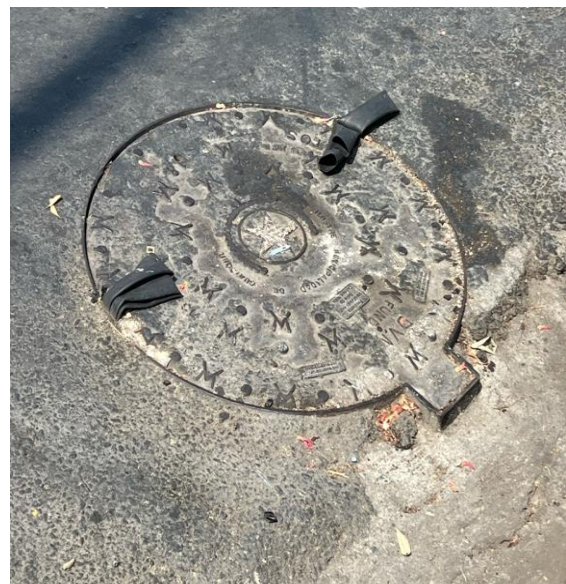
**Figura 55.** Tapa de Cámara de Inspección A36

Desnivel de la tapa alrededor de la capa de rodadura asfáltica

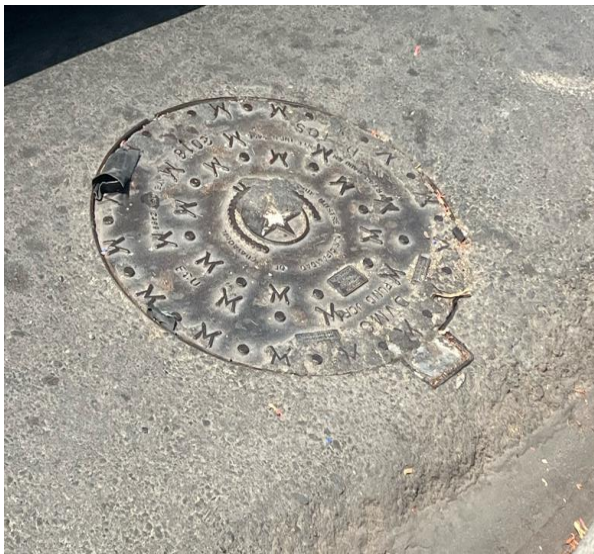
**Figura 56.** Tapa de Cámara de Inspección A37

Desnivel de la tapa alrededor de la capa de rodadura asfáltica

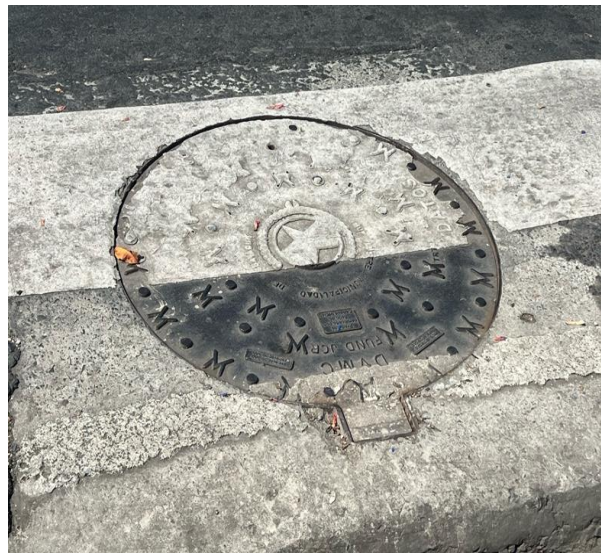
**Figura 57.** Tapa de Cámara de Inspección A38

Desnivel de la tapa alrededor de la capa de rodadura asfáltica

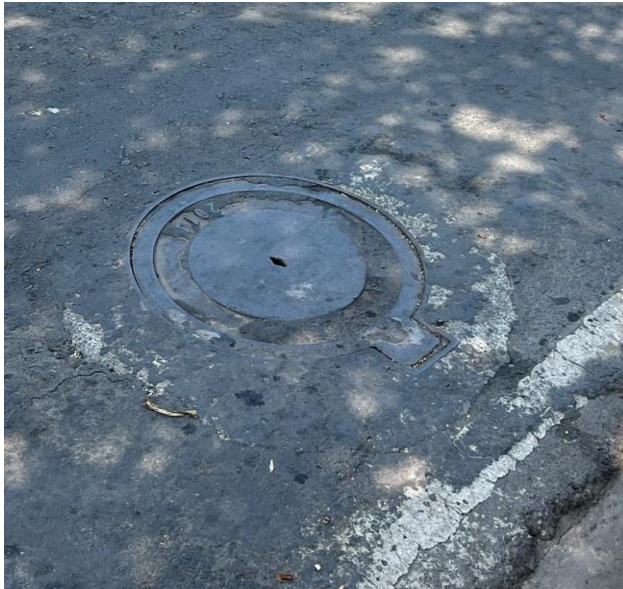
**Figura 60.** Tapa de Cámara de Inspección A41

Desnivel alrededor de la tapa y pérdida de carpeta asfáltica en fragmentos.

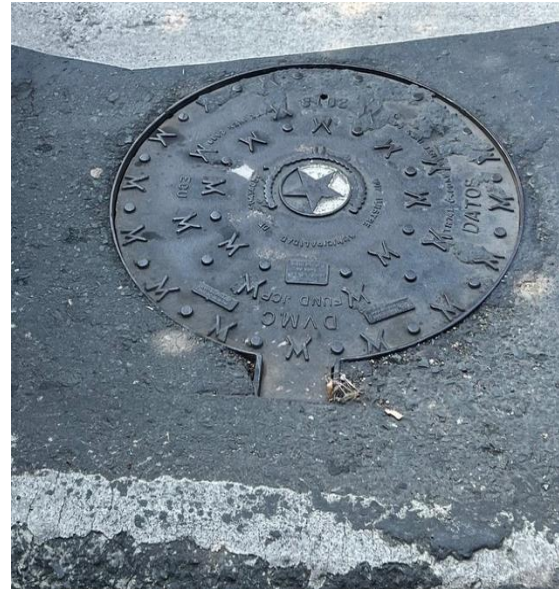
**Figura 61.** Tapa de Cámara de Inspección A42

Desnivel de la tapa alrededor de la capa de rodadura asfáltica

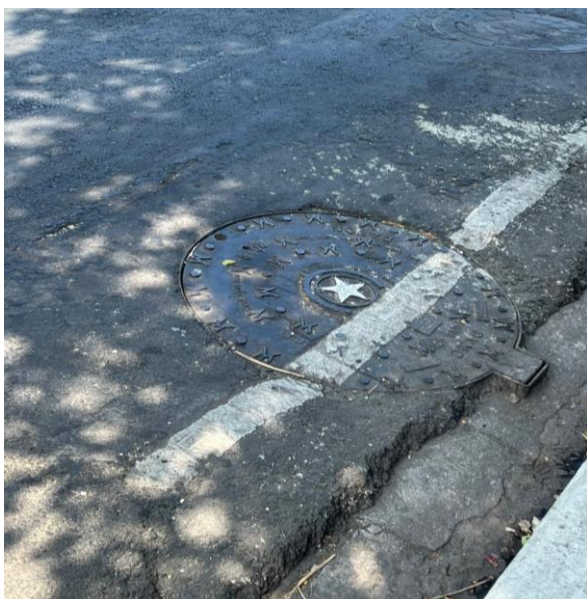
**Figura 62.** Tapa de Cámara de Inspección A43

Desnivel de la tapa alrededor de la capa de rodadura asfáltica

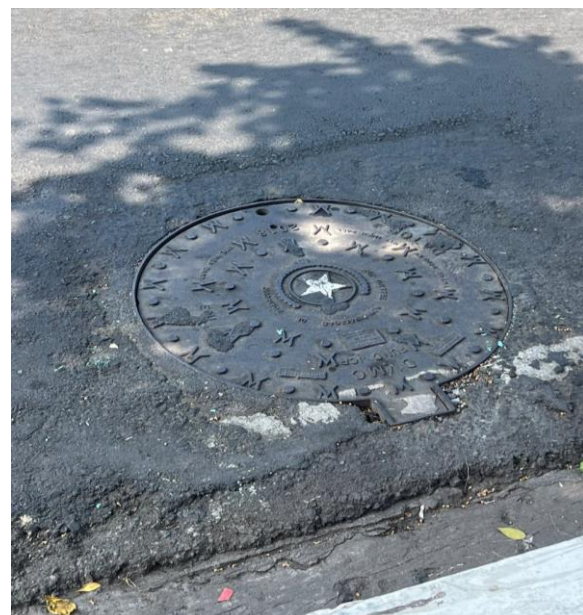
**Figura 63.** Tapa de Cámara de Inspección A44

Desnivel de la tapa alrededor de la capa de rodadura asfáltica

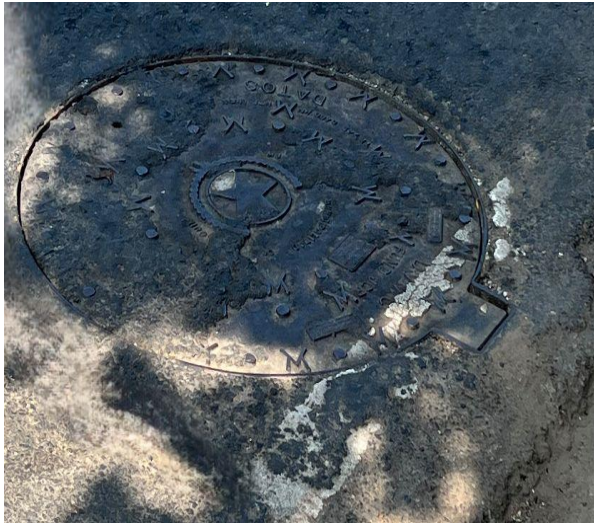
**Figura 64.** Tapa de Cámara de Inspección A45

Desnivel de la tapa alrededor de la capa de rodadura asfáltica

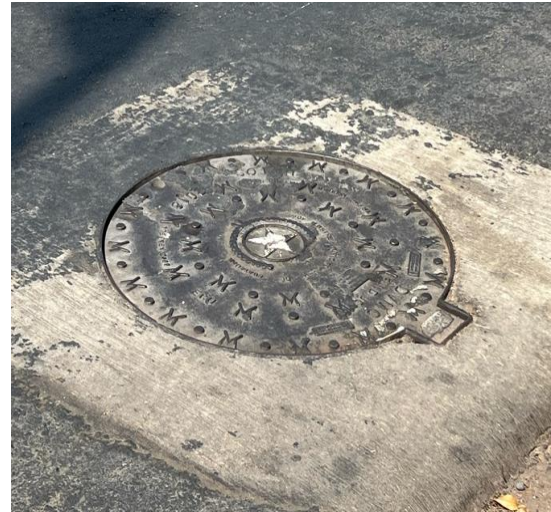
**Figura 65.** Tapa de Cámara de Inspección A46

Desnivel en la loseta de concreto alrededor de la tapa.

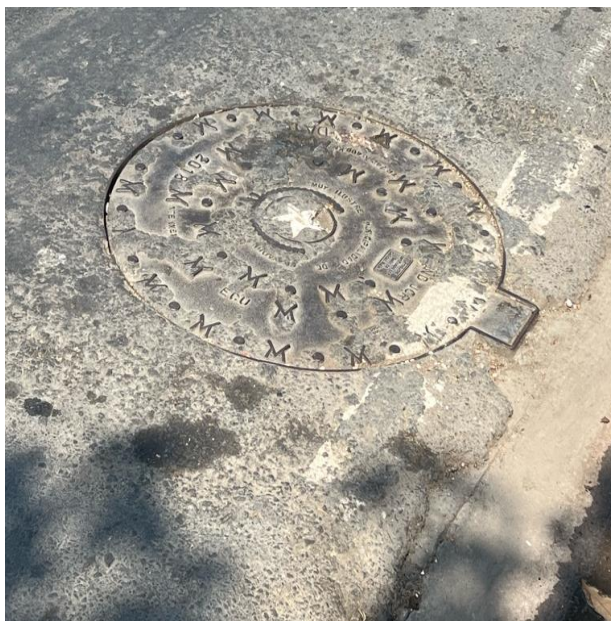
**Figura 68.** Tapa de Cámara de Inspección A49

Desnivel de la tapa alrededor de la capa de rodadura asfáltica

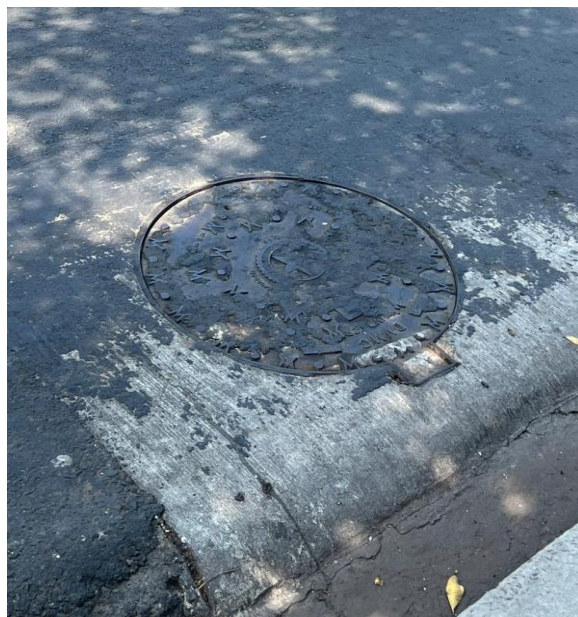
**Figura 69.** Tapa de Cámara de Inspección A50

Desnivel en la loseta de concreto alrededor de la tapa.

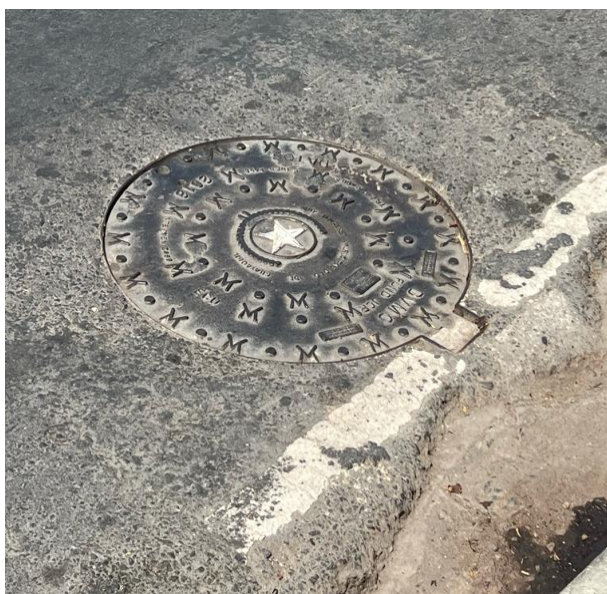
**Figura 70.** Tapa de Cámara de Inspección A51

Desnivel de la tapa alrededor de la capa de rodadura asfáltica

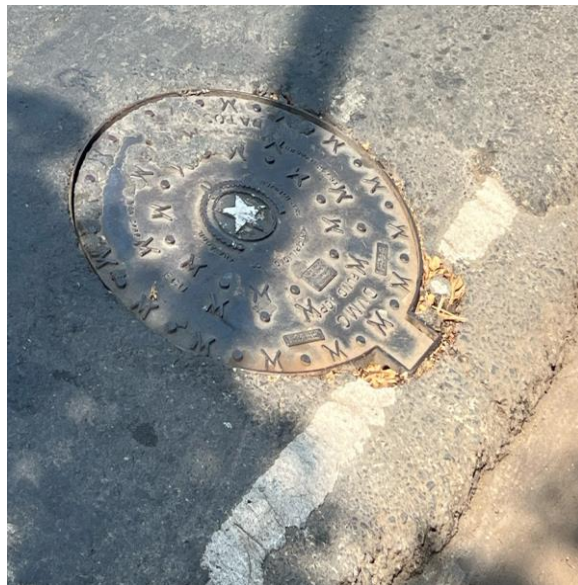
**Figura 71.** Tapa de Cámara de Inspección A52

Desnivel de la tapa alrededor de la capa de rodadura asfáltica

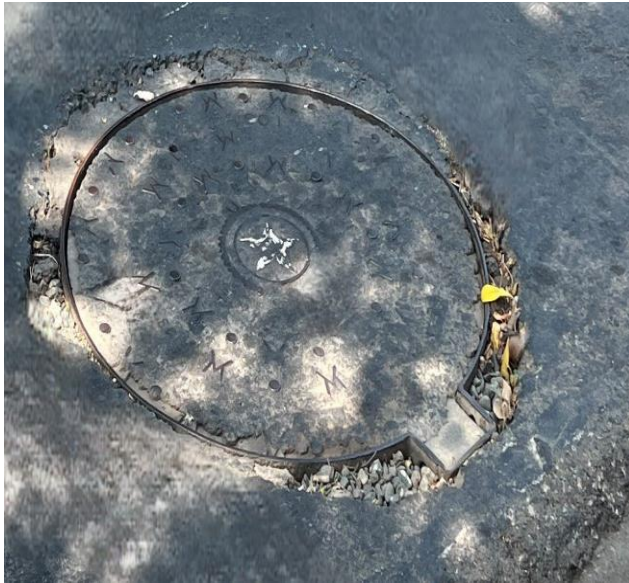
**Figura 72.** Tapa de Cámara de Inspección A53

Desnivel de la tapa alrededor de la capa de rodadura asfáltica

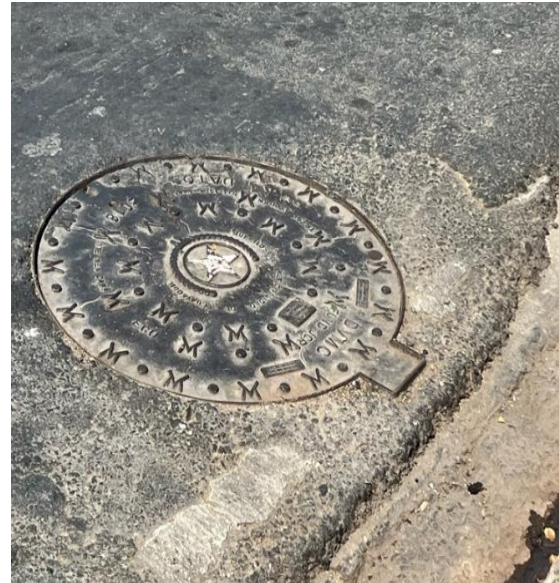
**Figura 73.** Tapa de Cámara de Inspección A54

Desnivel de la tapa alrededor de la capa de rodadura asfáltica

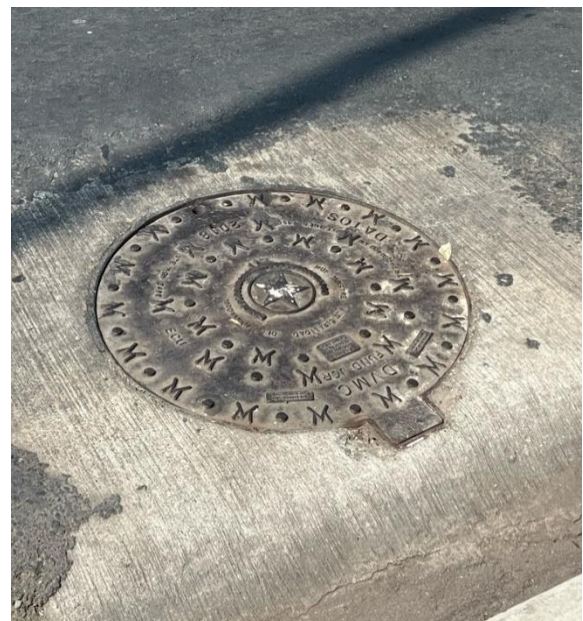
**Figura 75.** Tapa de Cámara de Inspección A56

Desnivel en la loseta de concreto alrededor de la tapa.

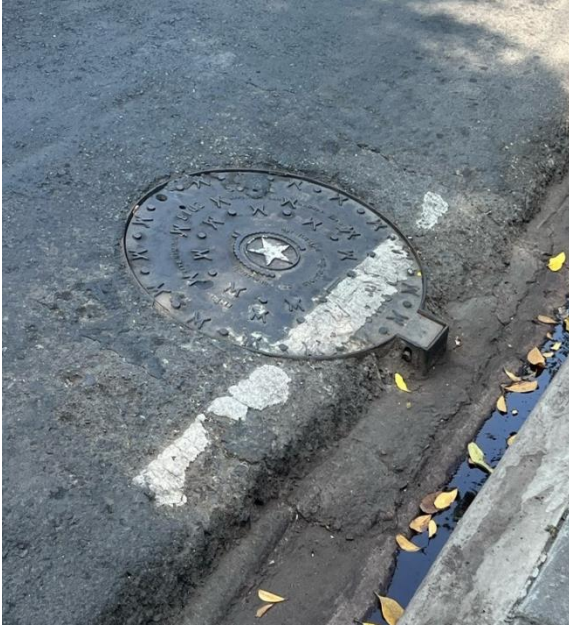
**Figura 76.** Tapa de Cámara de Inspección A57

Desnivel de la tapa alrededor de la capa de rodadura asfáltica

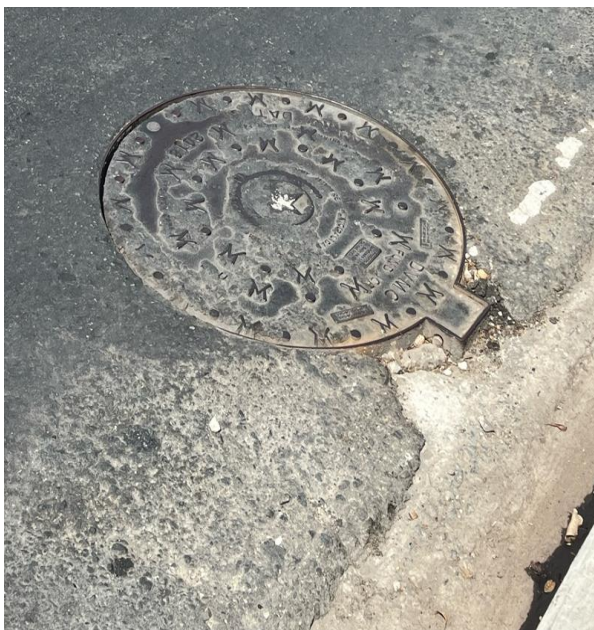
**Figura 78.** Tapa de Cámara de Inspección A59

Desnivel de la tapa alrededor de la capa de rodadura asfáltica

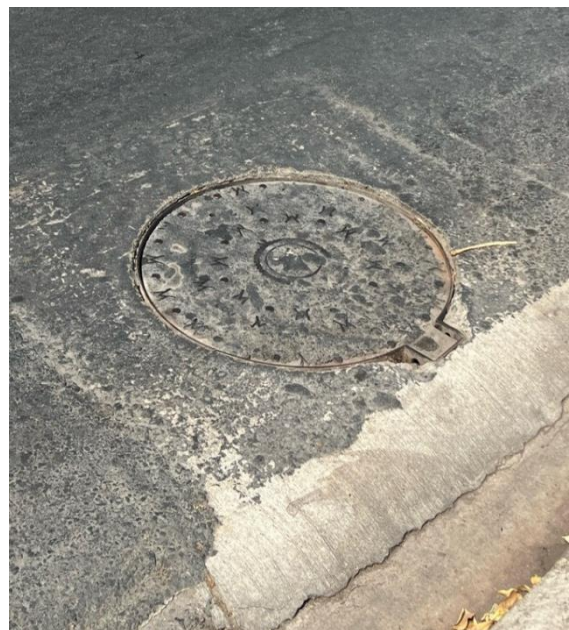
**Figura 79.** Tapa de Cámara de Inspección A60

Desnivel en la loseta de concreto alrededor de la tapa.

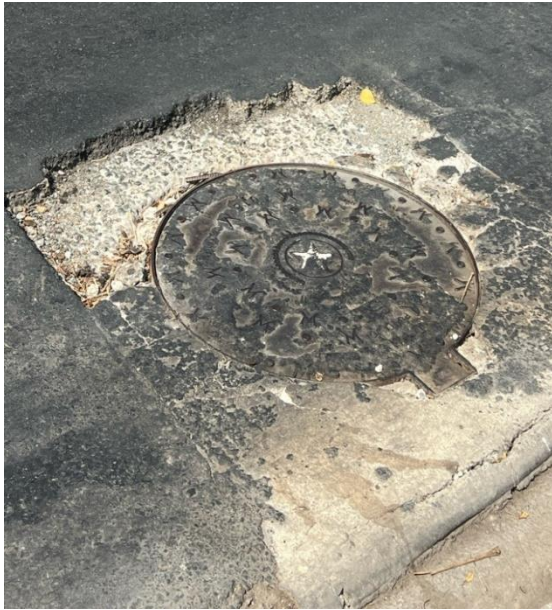
**Figura 80.** Tapa de Cámara de Inspección A61  
Desnivel alrededor de la tapa y pérdida de la  
carpeta asfáltica en fragmentos.

El Grupo 3 incluye las tapas en las que se identificó desnivel combinado con fisuras en el borde. Este tipo de daño está asociado a una desalineación o encuadre incorrecto del marco de la tapa, el cual no se encuentra nivelado con la capa de rodadura. Esta mala alineación genera concentraciones de esfuerzos y choques repetitivos de las ruedas vehiculares sobre los bordes del marco, acelerando la fatiga del pavimento (Huang, 2004). Con el tiempo, este defecto afecta la unión entre el concreto estructural y la mezcla asfáltica, provocando la aparición de grietas y desprendimientos localizados.

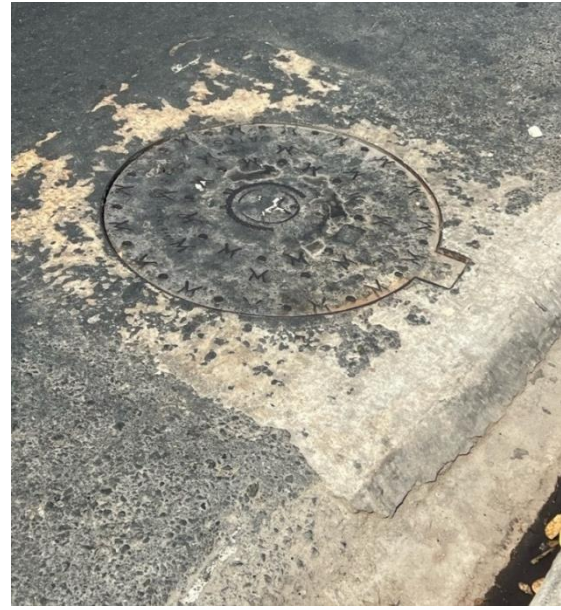
**Figura 81.** Tapa de Cámara de Inspección A62  
Desnivel de la tapa alrededor de la capa de  
rodadura asfáltica

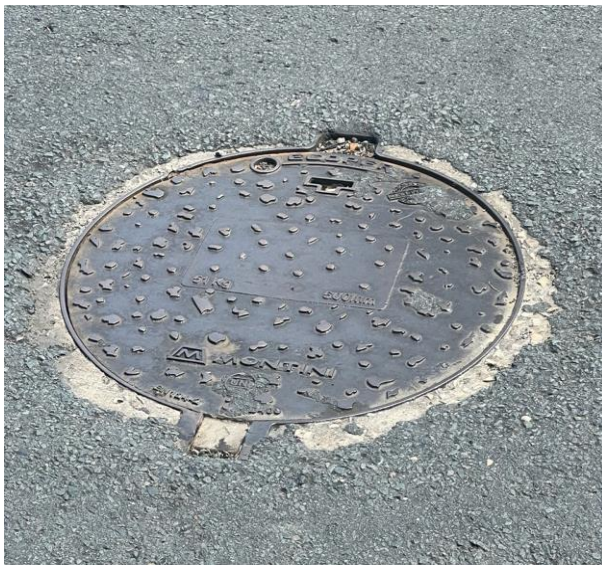
**Figura 82.** Tapa de Cámara de Inspección A63  
Desnivel de la tapa alrededor de la capa de  
rodadura asfáltica

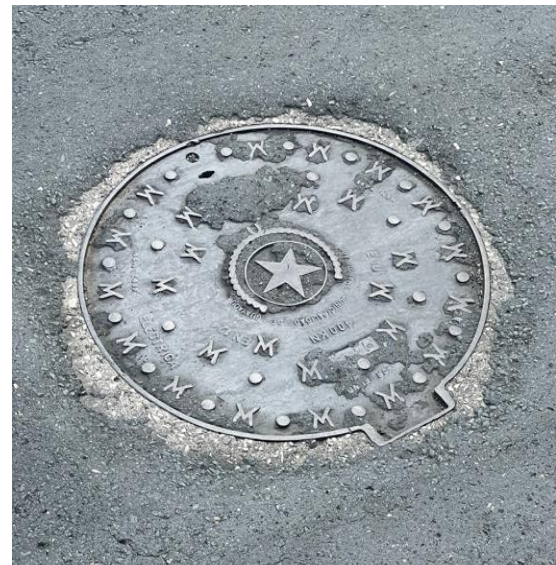
**Figura 83.** Tapa de Cámara de Inspección A64  
Desnivel de la tapa alrededor de la capa de  
rodadura asfáltica

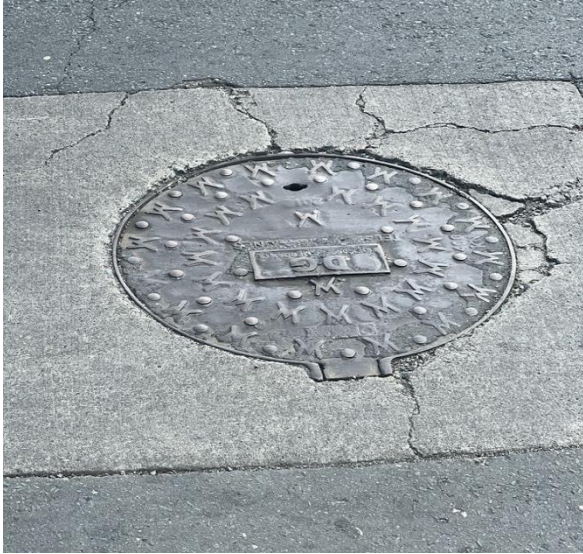
**Figura 84.** Tapa de Cámara de Inspección A65

Desnivel en la loseta de concreto y fisuras alrededor de la tapa.

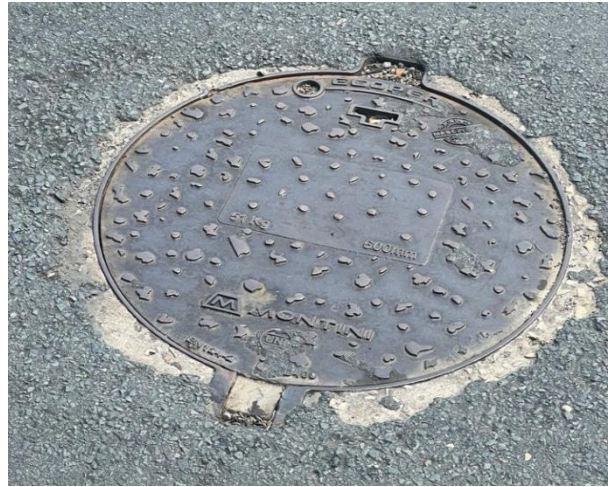
**Figura 85.** Tapa de Cámara de Inspección A66

Desnivel en la loseta de concreto y fisuras alrededor de la tapa.

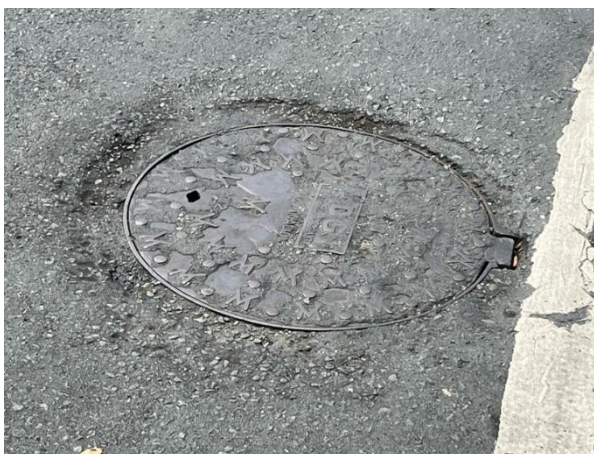
**Figura 86.** Tapa de Cámara de Inspección B1

Desnivel en la loseta de concreto y fisuras alrededor de la tapa.

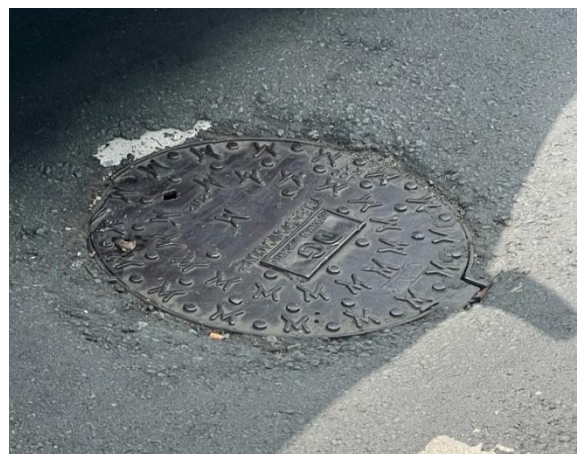
**Figura 87.** Tapa de Cámara de Inspección B2

Desnivel en la loseta de concreto y fisuras alrededor de la tapa.

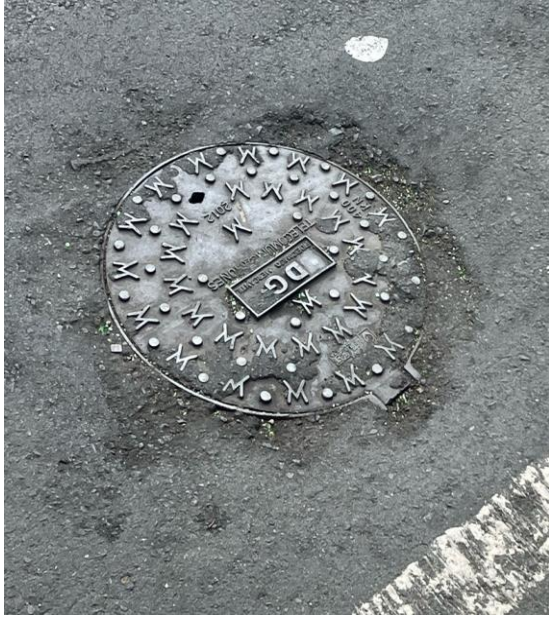
**Figura 88.** Tapa de Cámara de Inspección B3

Desnivel de la tapa alrededor de la capa de rodadura asfáltica

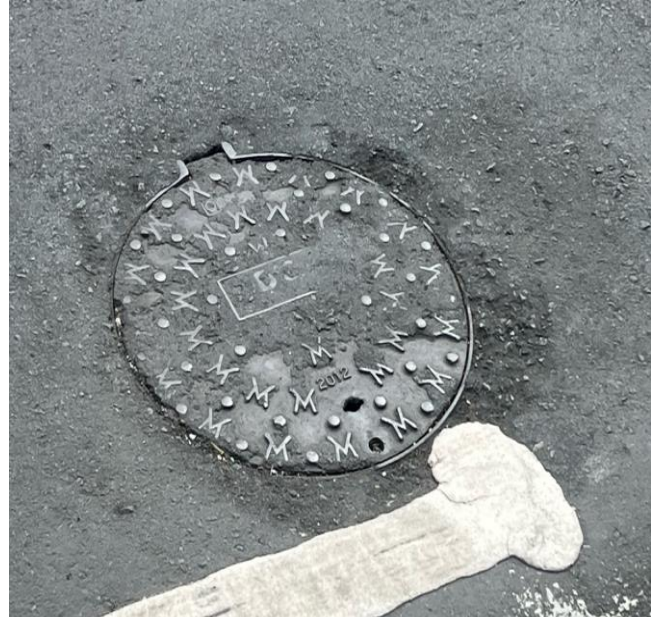
**Figura 89.** Tapa de Cámara de Inspección B4

Desnivel de la tapa alrededor de la capa de rodadura asfáltica

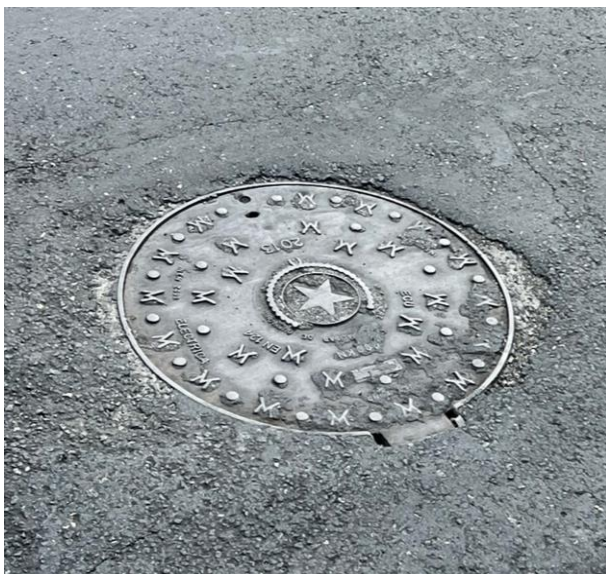
**Figura 90.** Tapa de Cámara de Inspección B5

Desnivel de la tapa alrededor de la capa de rodadura asfáltica

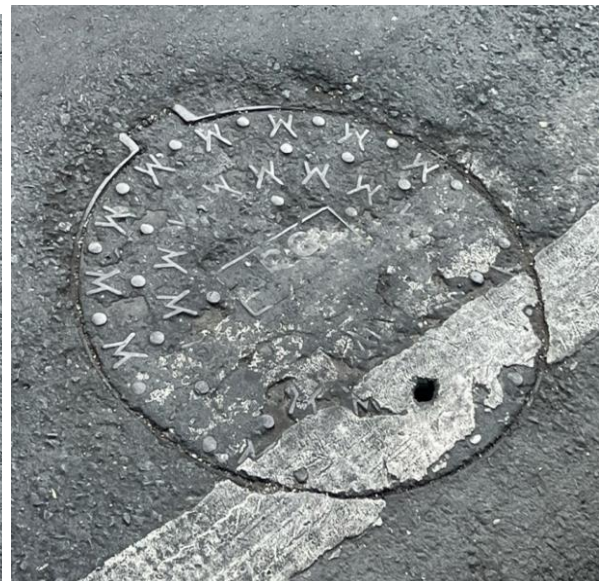
**Figura 91.** Tapa de Cámara de Inspección B6

Desnivel de la tapa alrededor de la capa de rodadura asfáltica

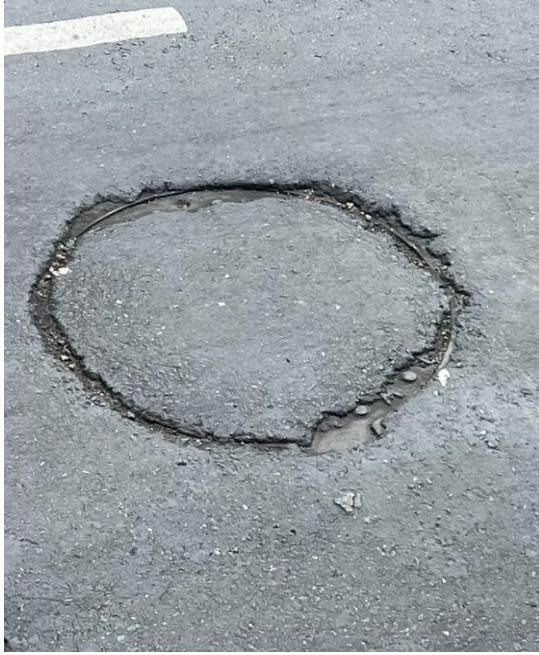
**Figura 92.** Tapa de Cámara de Inspección B7  
Desnivel alrededor de la tapa y pérdida de  
carpeta asfáltica en fragmentos.

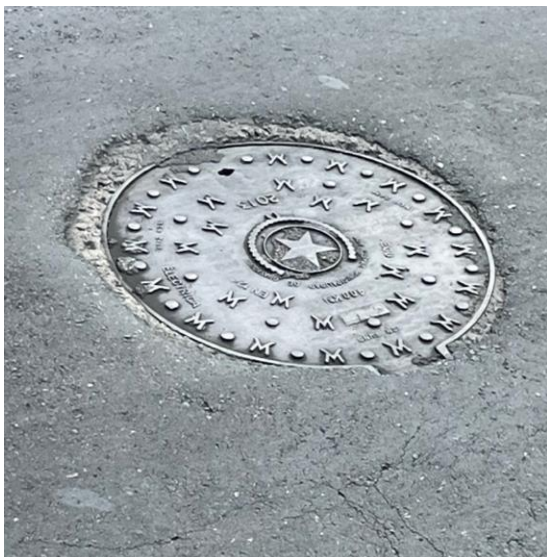
**Figura 94.** Tapa de Cámara de Inspección B9  
Desnivel de la tapa alrededor de la capa de  
rodadura asfáltica

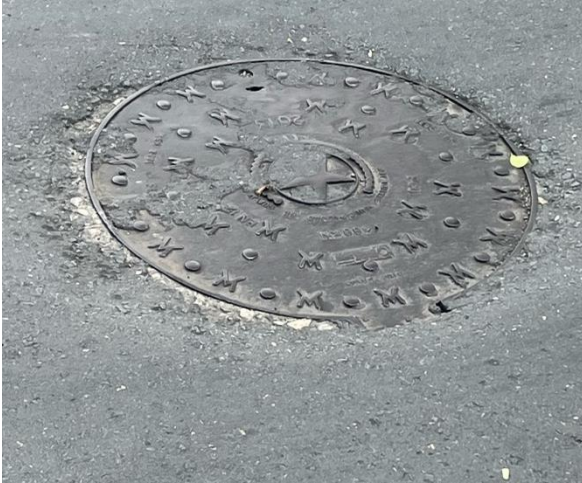
**Figura 96.** Tapa de Cámara de Inspección B11  
Desnivel de la tapa alrededor de la capa de rodadura asfáltica

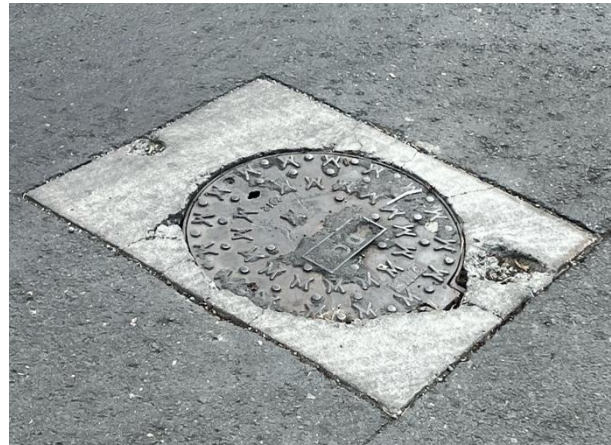
**Figura 97.** Tapa de Cámara de Inspección B12  
Desnivel en la loseta de concreto y fisuras alrededor de la tapa.

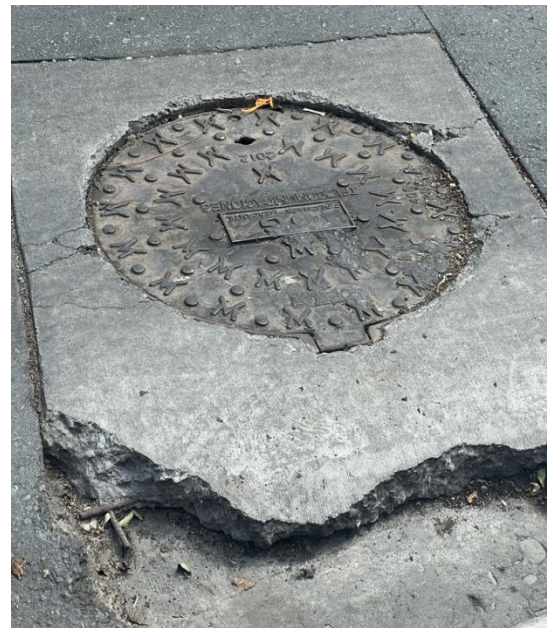
**Figura 99.** Tapa de Cámara de Inspección B14  
Desnivel en la loseta de concreto y fisuras alrededor de la tapa.

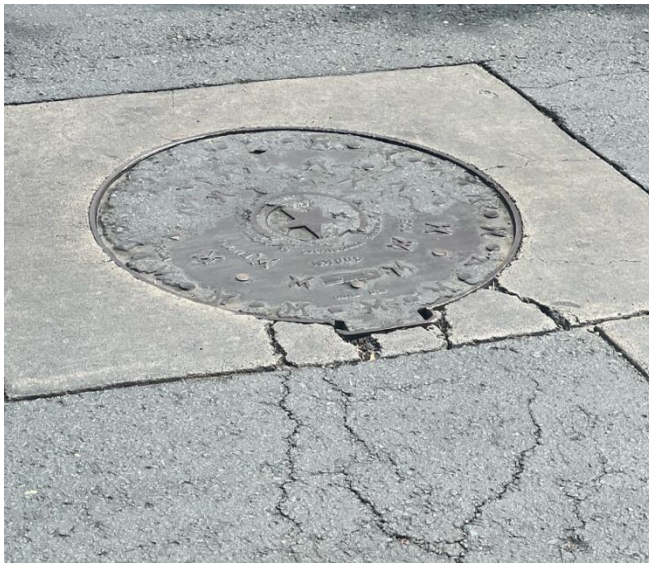
**Figura 100.** *Tapa de Cámara de Inspección B15*

Desnivel en la loseta de concreto y fisuras  
alrededor de la tapa.

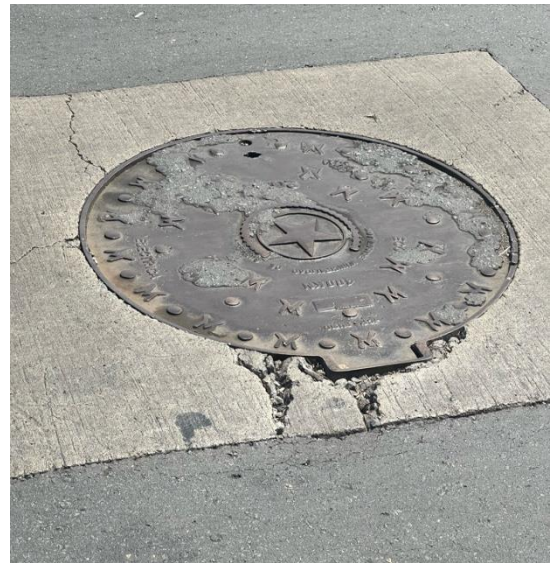
**Figura 101.** *Tapa de Cámara de Inspección B16*

Desnivel en la loseta de concreto y fisuras  
alrededor de la tapa.

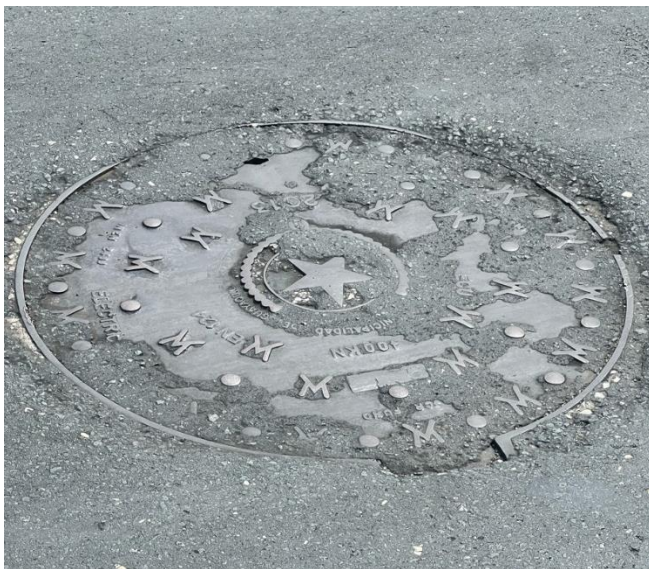
**Figura 102.** *Tapa de Cámara de Inspección B17*

Desnivel de la tapa alrededor de la capa de  
rodadura asfáltica

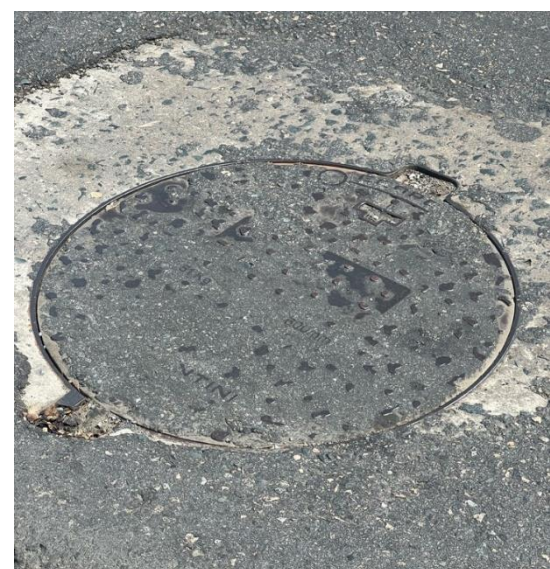
**Figura 103.** *Tapa de Cámara de Inspección B18*

Desnivel de la tapa alrededor de la capa de  
rodadura asfáltica
