ESCUELA SUPERIOR POLITÉCNICA DEL LITORAL

“Evaluación de la durabilidad del hormigón armado en tres estructuras en
Manta posterior al sismo del 2016 con ensayos no destructivos”

PROYECTO DE GRADUACIÓN

Máster en Estructuras Civiles Sismorresistentes

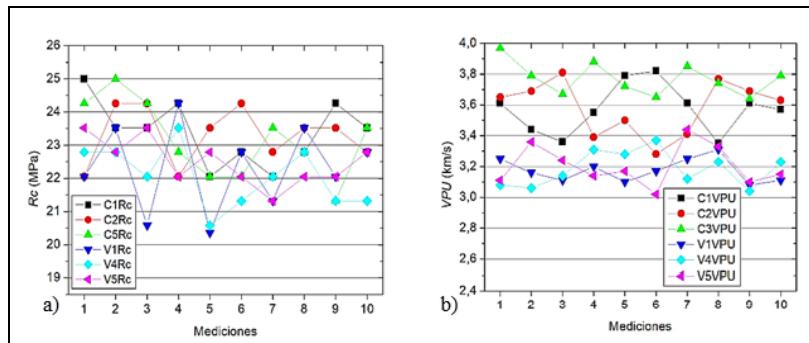
Ilustración 12. Comportamiento de la resistencia a la compresión (R_c) a), y la velocidad de pulso ultrasónico (VPU) b).

De igual forma, el análisis multivariado identifica a R_s y VPU como variables influyentes sobre I_c cuando $p < 0,05$, resaltando que la disminución de R_s y VPU se asocia con mayor I_c .

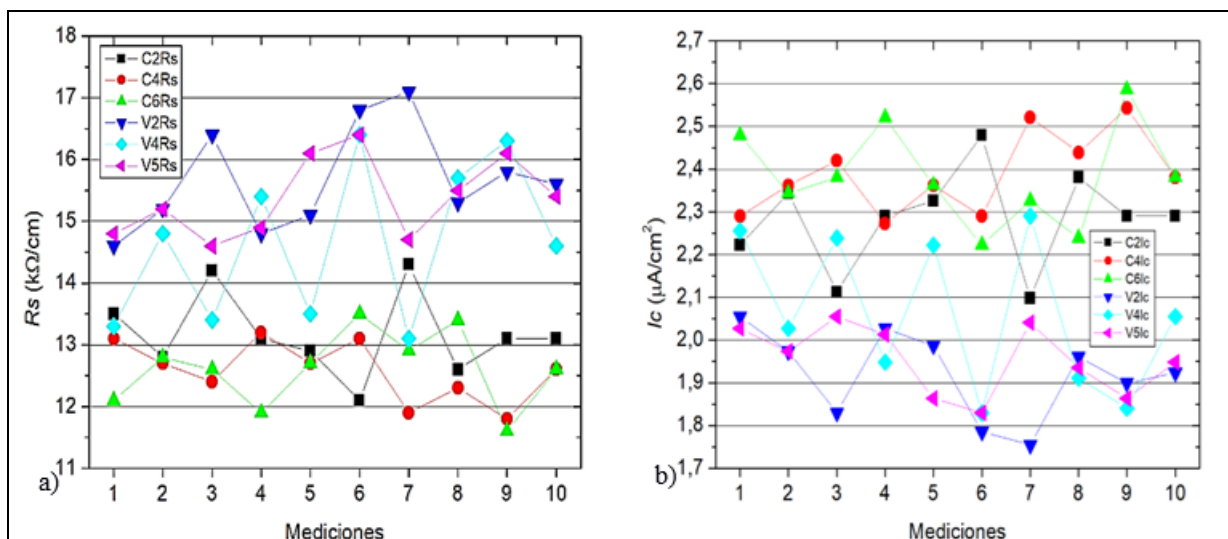
Ilustración 15. Comportamiento de la resistividad (R_s) a), y la intensidad de corriente de corrosión (I_c) b).

Finalmente, las regresiones lineales múltiples reiteran como factores influyentes en I_c a la disminución de R_s y VPU.
