Escuela Superior Politécnica del Litoral
Facultad de Ingeniería en Mecánica y Ciencias de la
Producción

**“Evaluación de Recubrimientos a Base
de Zinc en la Atmósfera Industrial de
la Refinería Estatal Esmeraldas”
(PROYECTO PATINA)**

TESIS DE GRADO

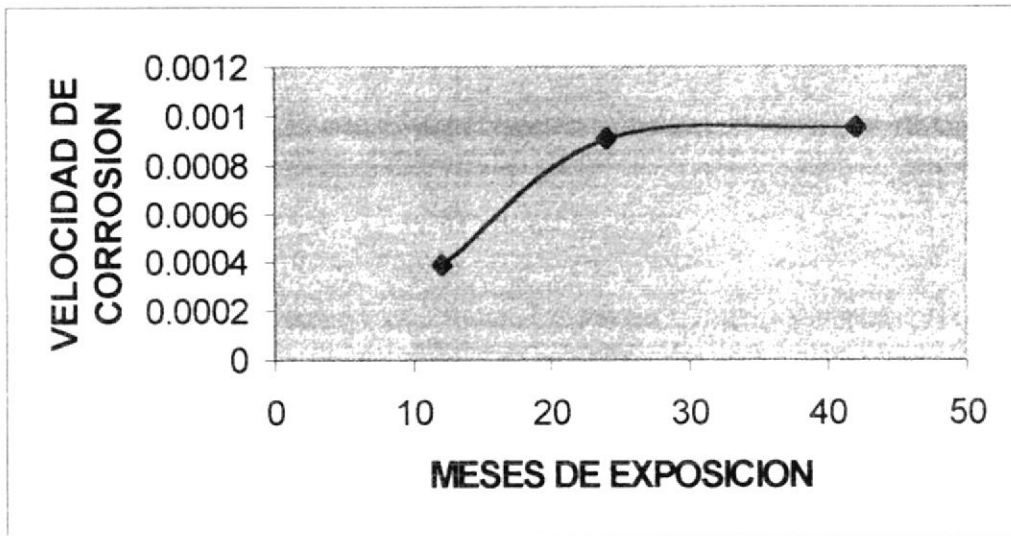
**FIGURA 3.11 CURVA DE VELOCIDAD DE CORROSION DEL
GALVANIZADO**

En los 42 meses de exposición se aprecia que en la figura 3.11 que el galvanizado presenta un aumento en la velocidad de corrosión de acuerdo con los resultados de los 24 meses, se puede recalcar que a los 42 meses presenta una estabilización.

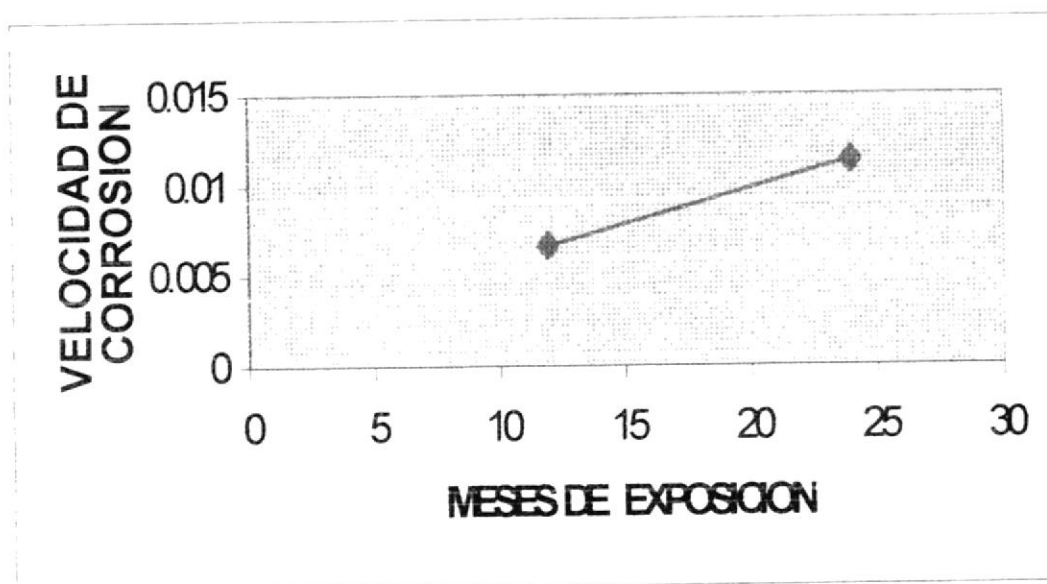
FIGURA 3.12 CURVA DE VELOCIDAD DE CORROSION DEL
ELECTROZINCADO

El electrozincado tuvo una mayor tasa de corrosión en el primer año que los otros recubrimientos según datos de la tabla XXVII y figura 3.12.

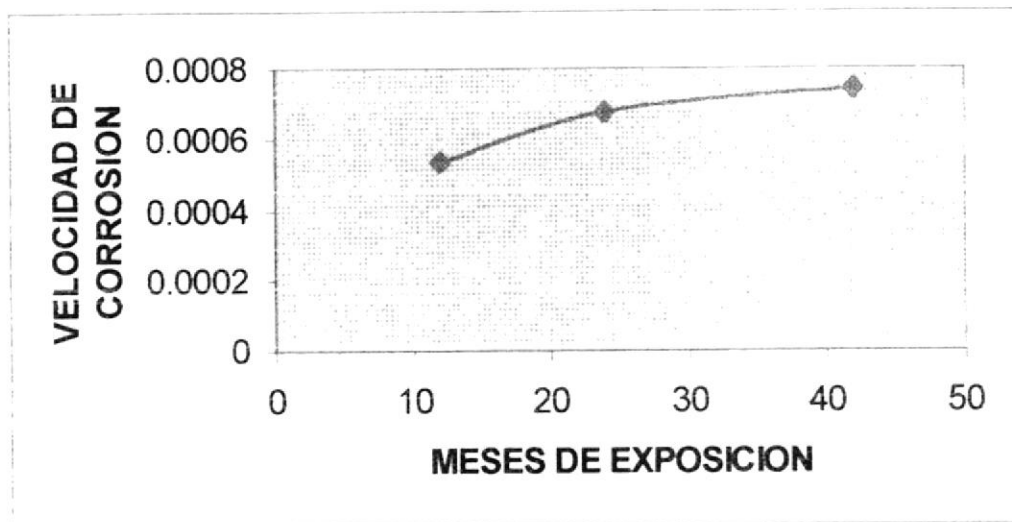
FIGURA 3.13 CURVA DE VELOCIDAD DE CORROSION DEL SENZIMIR

Al primer año se puede apreciar en las tablas XXVI y XXIX que los recubrimientos de galvanizado y galfan respectivamente, tuvieron una tasa menor de corrosión respecto a los otros recubrimientos, siguiendo en secuencia de este comportamiento el Senzimir tal como se observa en la tabla XXVIII y figura 3.13.

De acuerdo con los resultados 12 y 24 meses se puede notar que el senzimir en la figura 3.13 y galfan en la figura 3.14 han presentado una velocidad de corrosión estable, durante todos los 42 meses de exposición.
