“Elaboración de Mapa de Riesgo de los Pozos Horizontales perforados desde el año 2006 al 2007 en el Campo Fanny del Bloque Tarapoa para el mejoramiento de los ensamblajes de fondo de la sección intermedia de 12 ¼”

TESIS DE GRADO

INGENIERO DE PETROLEO

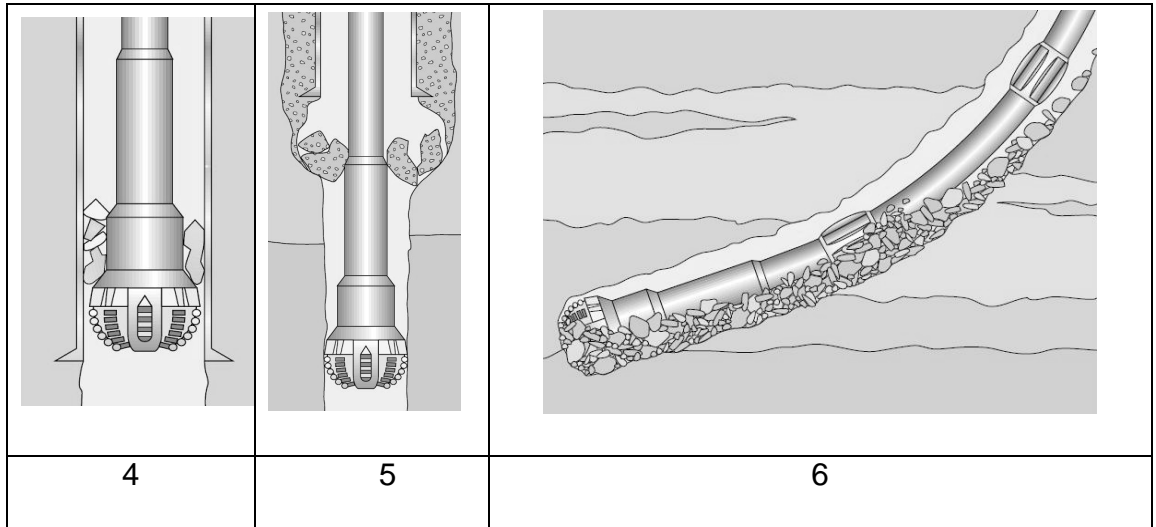
Figura 1-3 Empaquetamiento

Las causas principales para que ocurra este tipo de problema son las siguientes:

1. Presión de sobrecarga.

2. Formaciones no consolidadas, falladas o fracturas.

3. Formaciones con tectonismo activo o reactivas.

4. Chatarra en el pozo.

5. Bloques de cemento.

6. Pobre limpieza del hoyo.

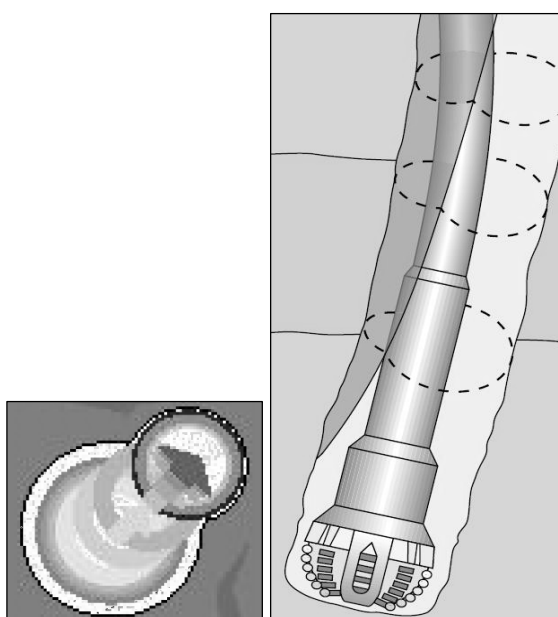
Figura 1-7 Ojo de Llave

Este efecto es provocado cuando hayamos un cambio violento en la dirección del pozo. Ocurren en pozos direccionales cuando se produce abrasión repetida entre la tubería de perforación y el lado bajo del pozo, originando un canal. El diámetro del canal formado es similar al de la tubería de perforación y cuando se intenta hacer un viaje, los elementos de mayor diámetro, como por ejemplo estabilizadores, no pasan por esta zona.

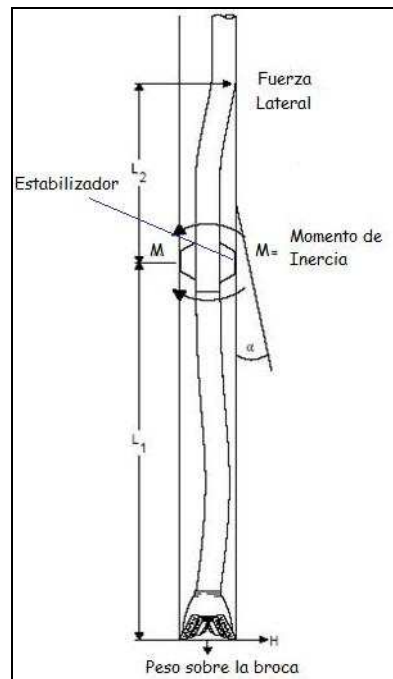
Figura 1-16 Un solo Estabilizador

En este caso se analiza la posición del estabilizador, si está lejano de la broca no tiene ningún efecto sobre el comportamiento del ensamblaje. Sin embargo, acercar el estabilizador a la broca reduce la fuerza que se genera. Eventualmente, se debe hallar un punto es donde la fuerza lateral sea cero, para lograr este efecto el collar de perforación se coloca directamente encima del estabilizador y este se doblara cuando cierto peso es aplicado. La figura 1-16 detalla el concepto de esta fuerza. Los aumentos de peso sobre la broca promueven un aumento de la tasa de penetración.

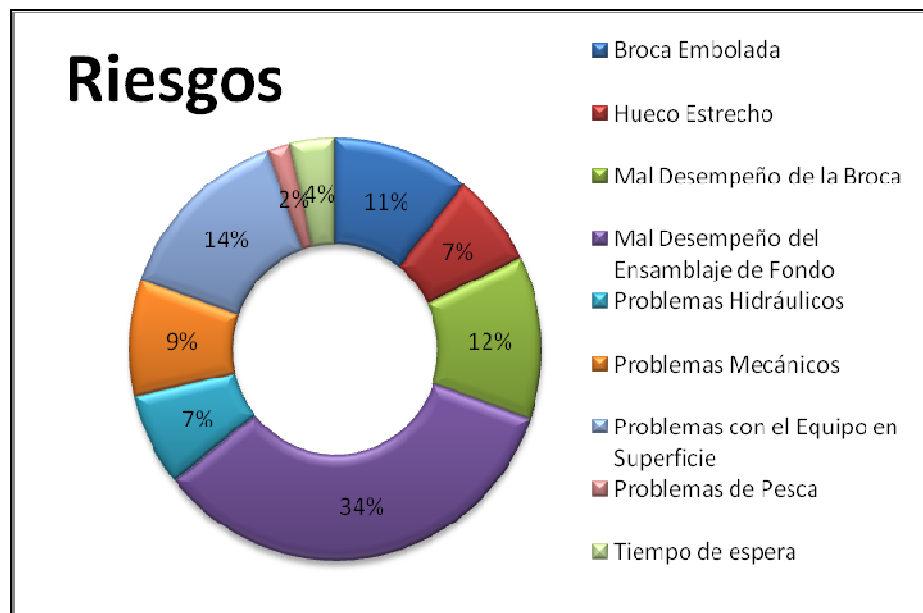
Grafico 1-2 Frecuencia General de Riesgos.

Adicional a esto la medicion de la Probalidad se hace considerando la frecuencia con que un riesgo se presento dividido para el total de riesgos de todos los pozos, con esto se obtiene la Frecuencia General de Riesgos para cada caso. Este analisis general se lo representa mediante el siguiente grafico.

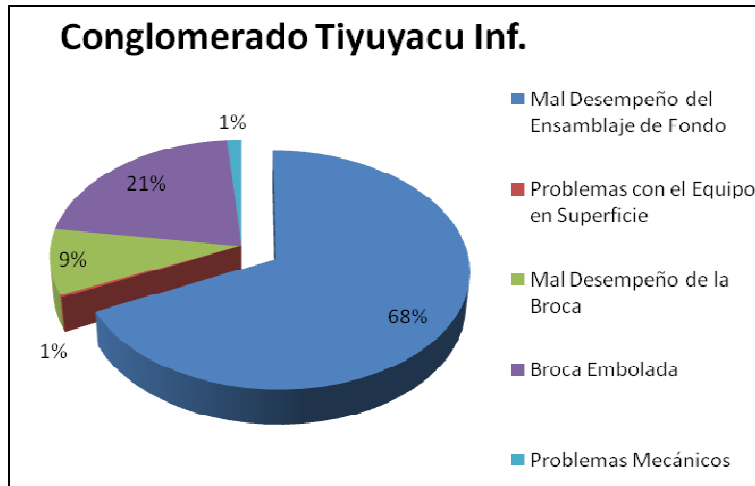
Grafico 1-4 Porcentaje de tiempos perdidos en el Conglomerado Tiyuyacu Inferior.

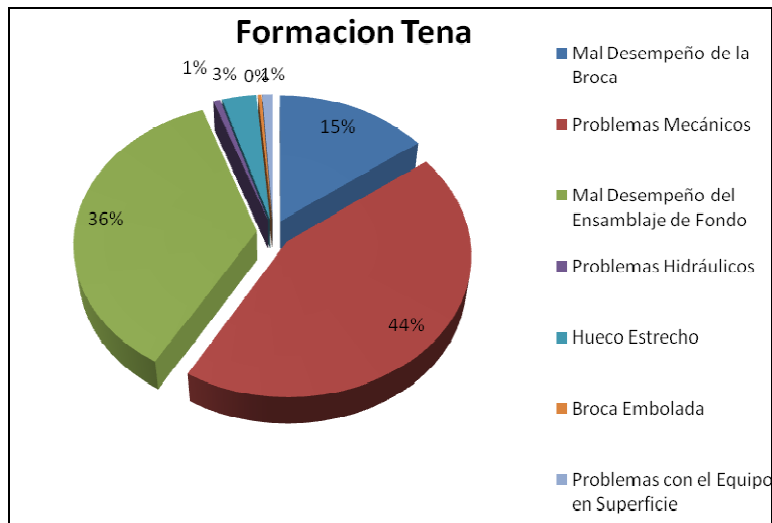
Grafico 1-5 Porcentaje de tiempos perdidos en la Formación Tena.

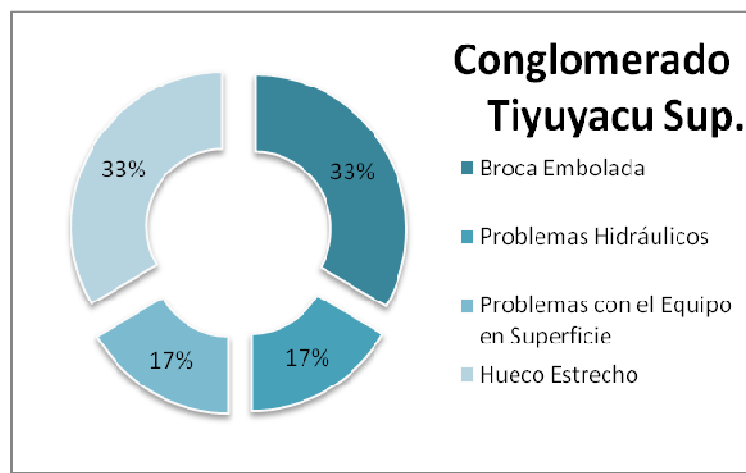
Grafico 1-7 Frecuencia de Riesgos presentados en el Conglomerado Tiyuyacu Superior.

En las demas formaciones se muestran los porcentajes (*frecuencia*) en que se presentaron los riesgos en los siguientes graficos:

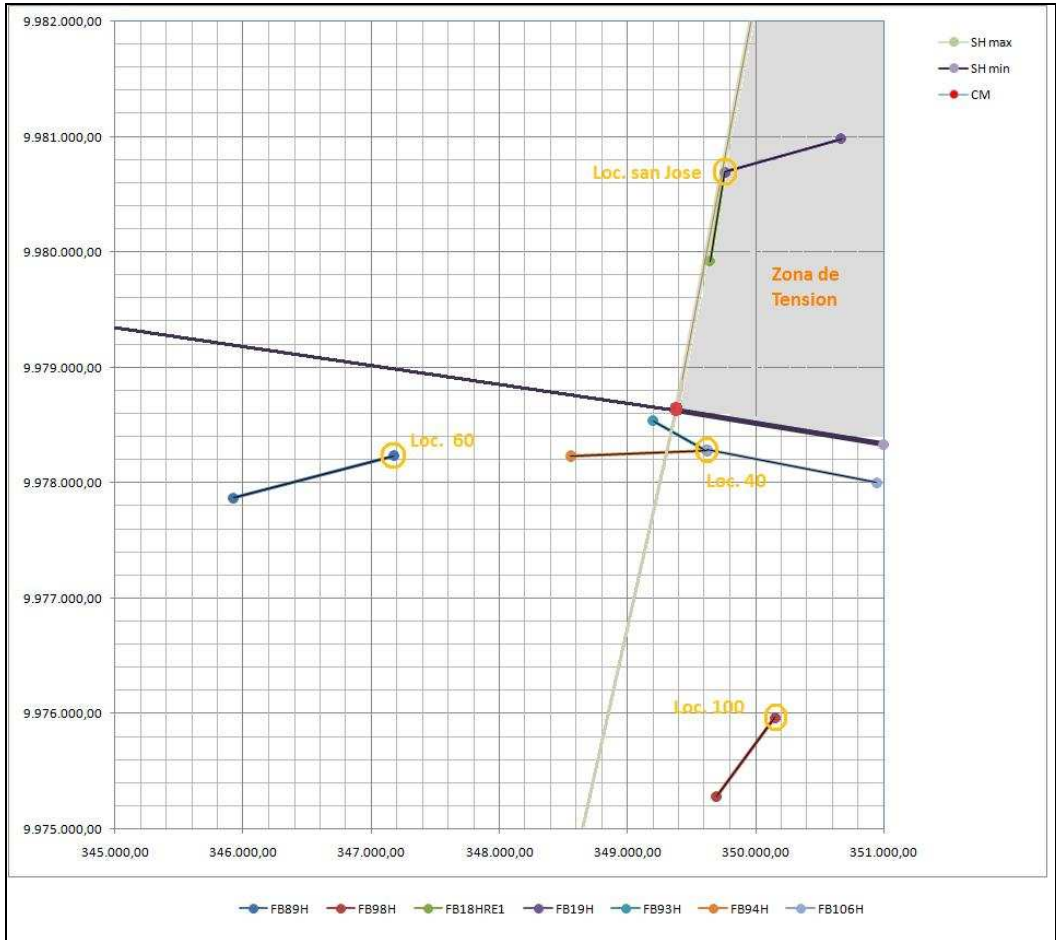
Grafico 1-11 Dirección de los Pozos de Estudio.

SH máx.	N	100	O
SH min.	N	80	O
Fanny 18B-89H	N	74	E
Fanny 18B-98H	N	34	E
Fanny 18B-18HRE1	N	8	E
Fanny 18B-19H	S	72	W
Fanny 18B-93H	S	59	E
Fanny 18B-94H	N	87	E
Fanny 18B-106H	N	78	W

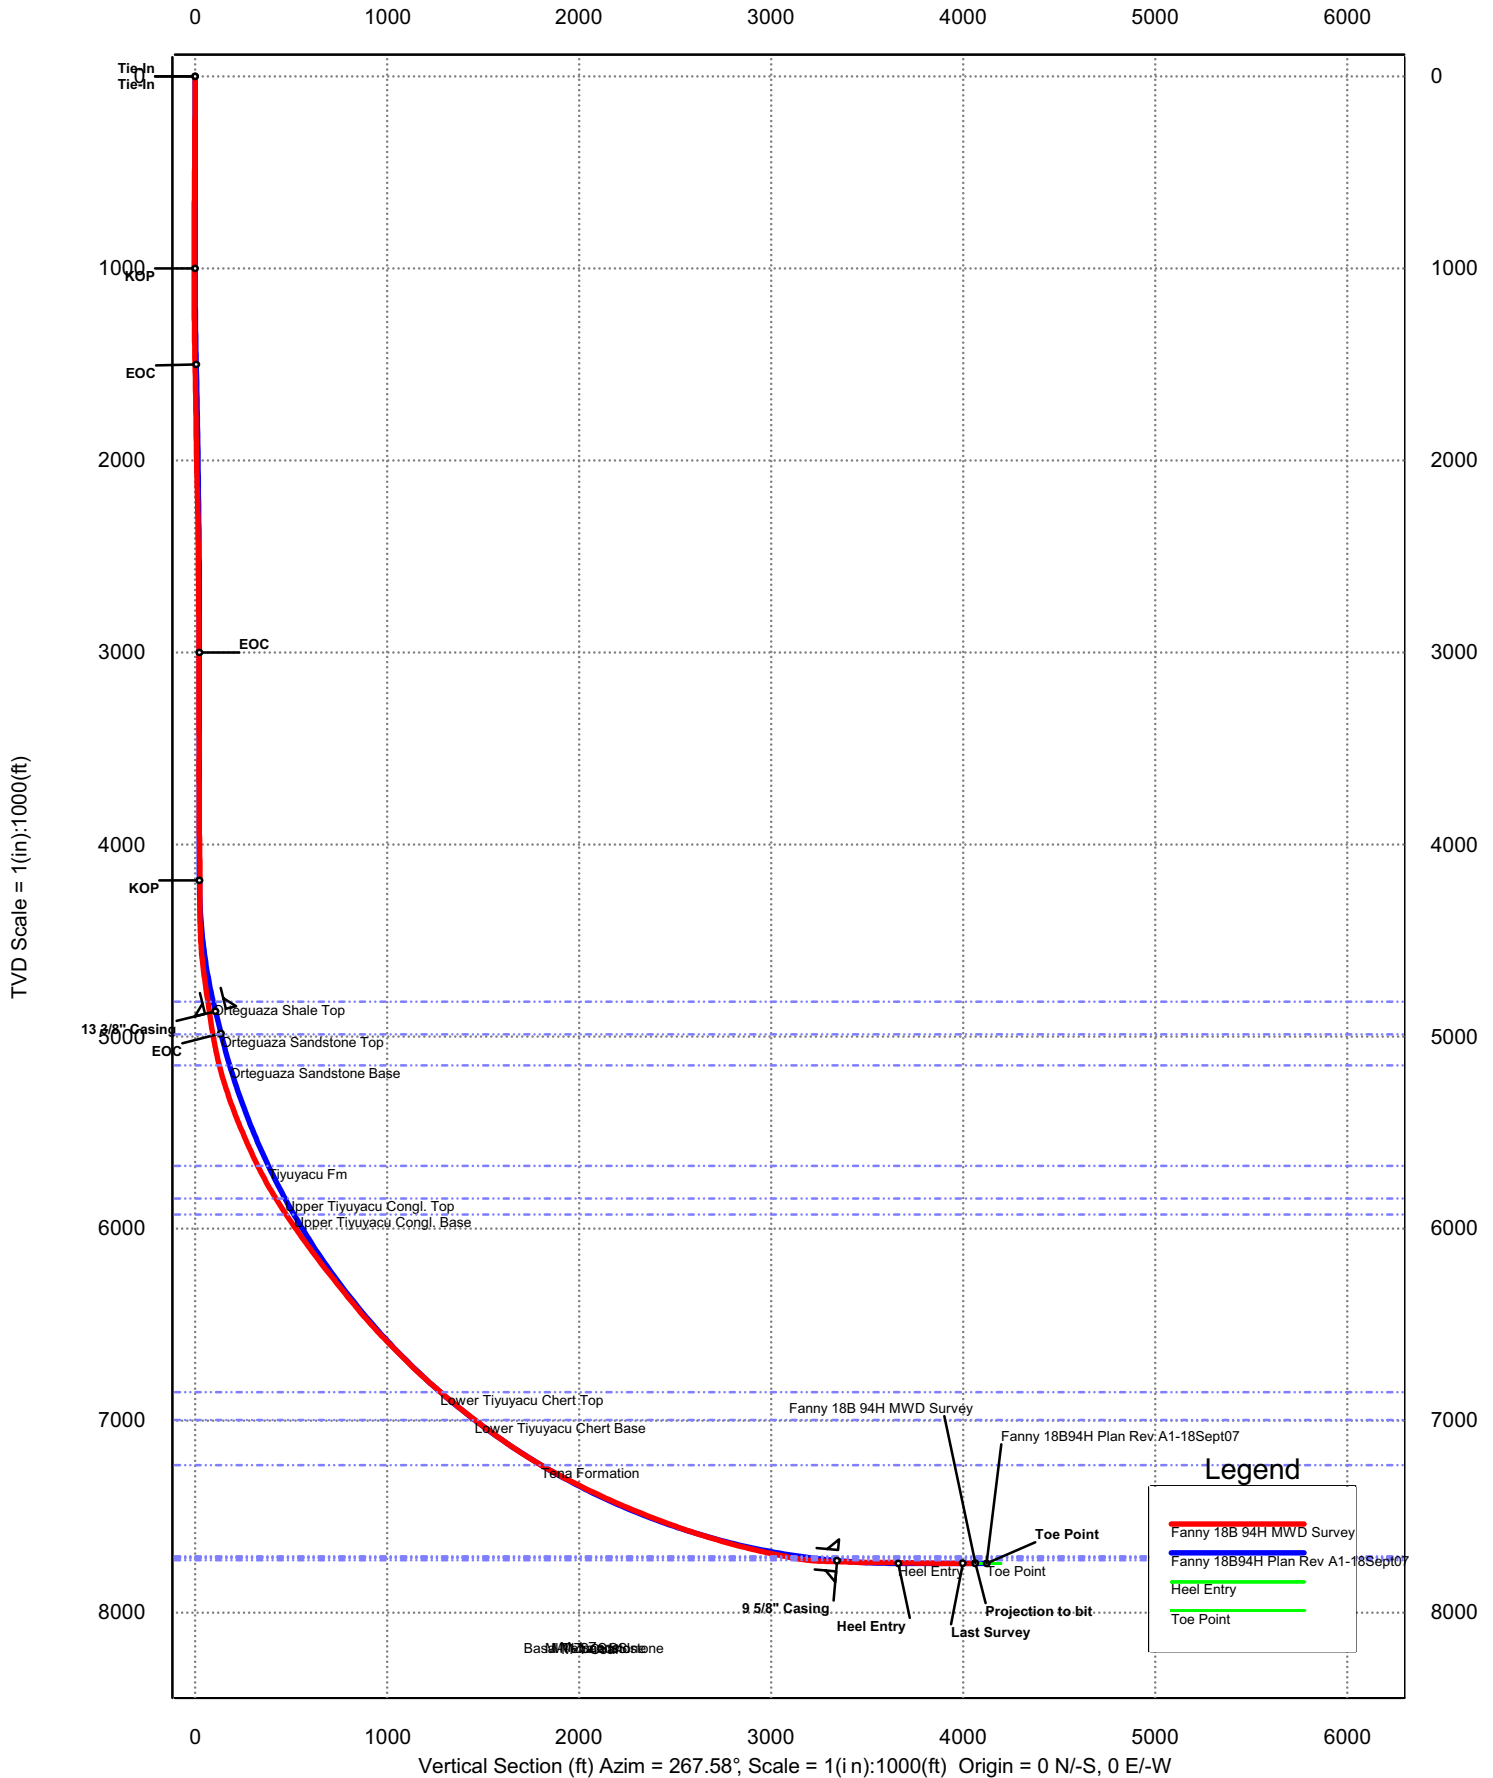
WELL Fanny 18B-94H		FIELD ANDES_Fanny 40 Pad		STRUCTURE Fanny 40 Pad	
Magnetic Parameters Model: BGGM 2007 Dip: 22.345° Date: October 18, 2007 Mag Dec: -3.407° FS: 29588.0 nT		Surface Location Lat: S3 11 47.092 Northing: 9978289.99 m PSAD66 / UTM zone 18S, Meters Lon: W76 21 4.516 Easting: 349620.14 m Grid Conv: +0.00463307* Scale Fact: 0.9998799313		Miscellaneous Slot: Cellar 11 TVD Ref: Rotary Table (785.00 ft above MSL) Plan: Fanny 18B 94H MWD Survey Srvy Date: October 18, 2007

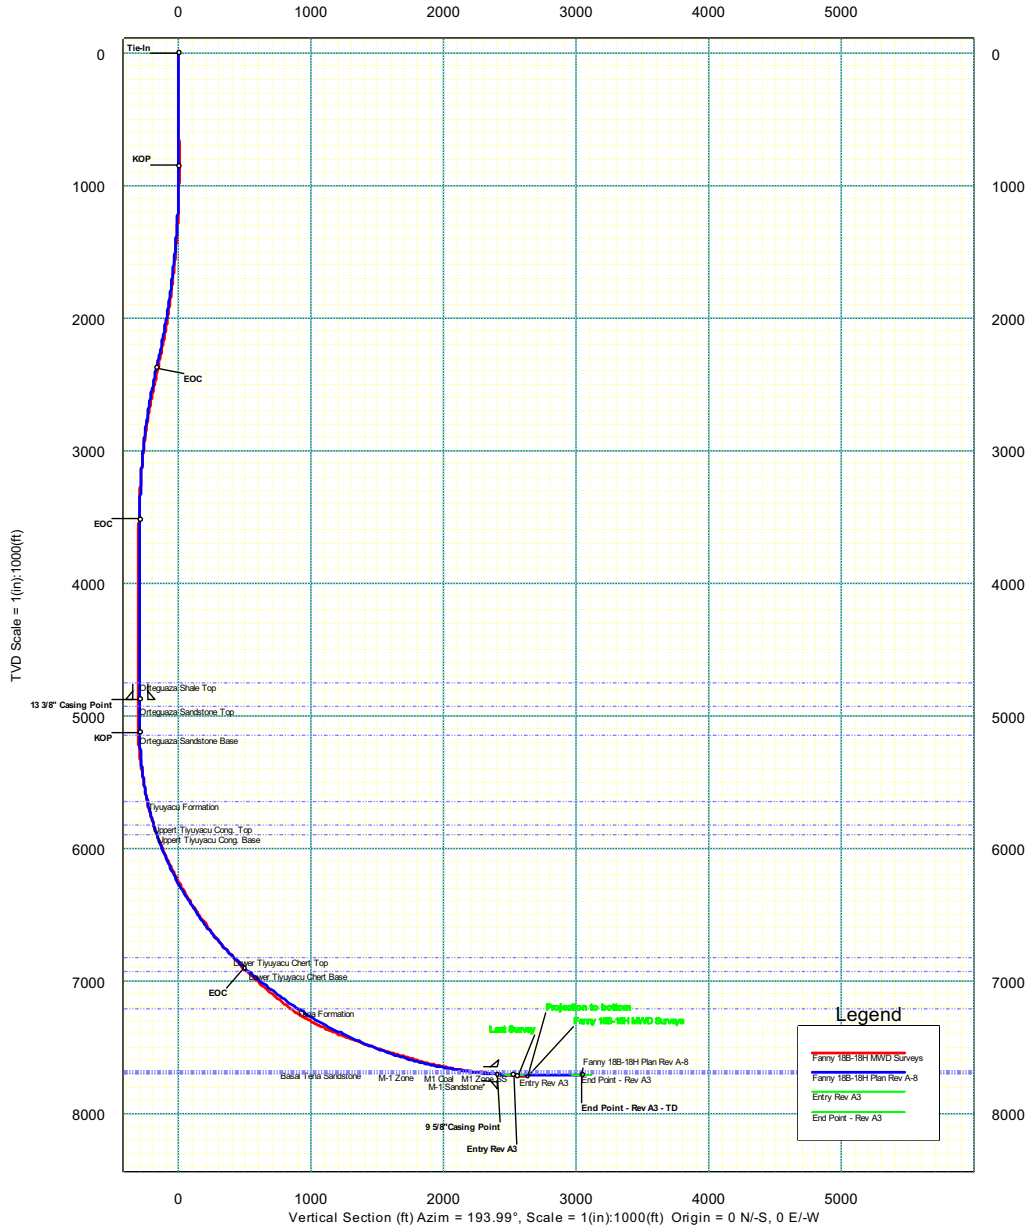
WELL	Fanny 18B-18H	FIELD	ANDES_San Jose Pad	STRUCTURE	San Jose
Magnetic Parameters	Dip: 22.43° Mag Dec: -3.34°	Date: May 14, 2007 PB: 26647.707	Surface Location Lat: 9° 13' 28.31" Lon: W 76° 25' 58.89"	PSAD26 UTM Zone 18S, Mean Northing: 9460062.0m Easting: 340793.62m	Grid Conv Grid Cont: -103411557 Scale Fact: 0.999974122
Maplinearea	Sheet: Callup Fanny 18B-18H Plan: Fanny 18B-18H MWD Surveys	TVD Ref: RPS (76724 above MSL) Srv Date: May 14, 2007

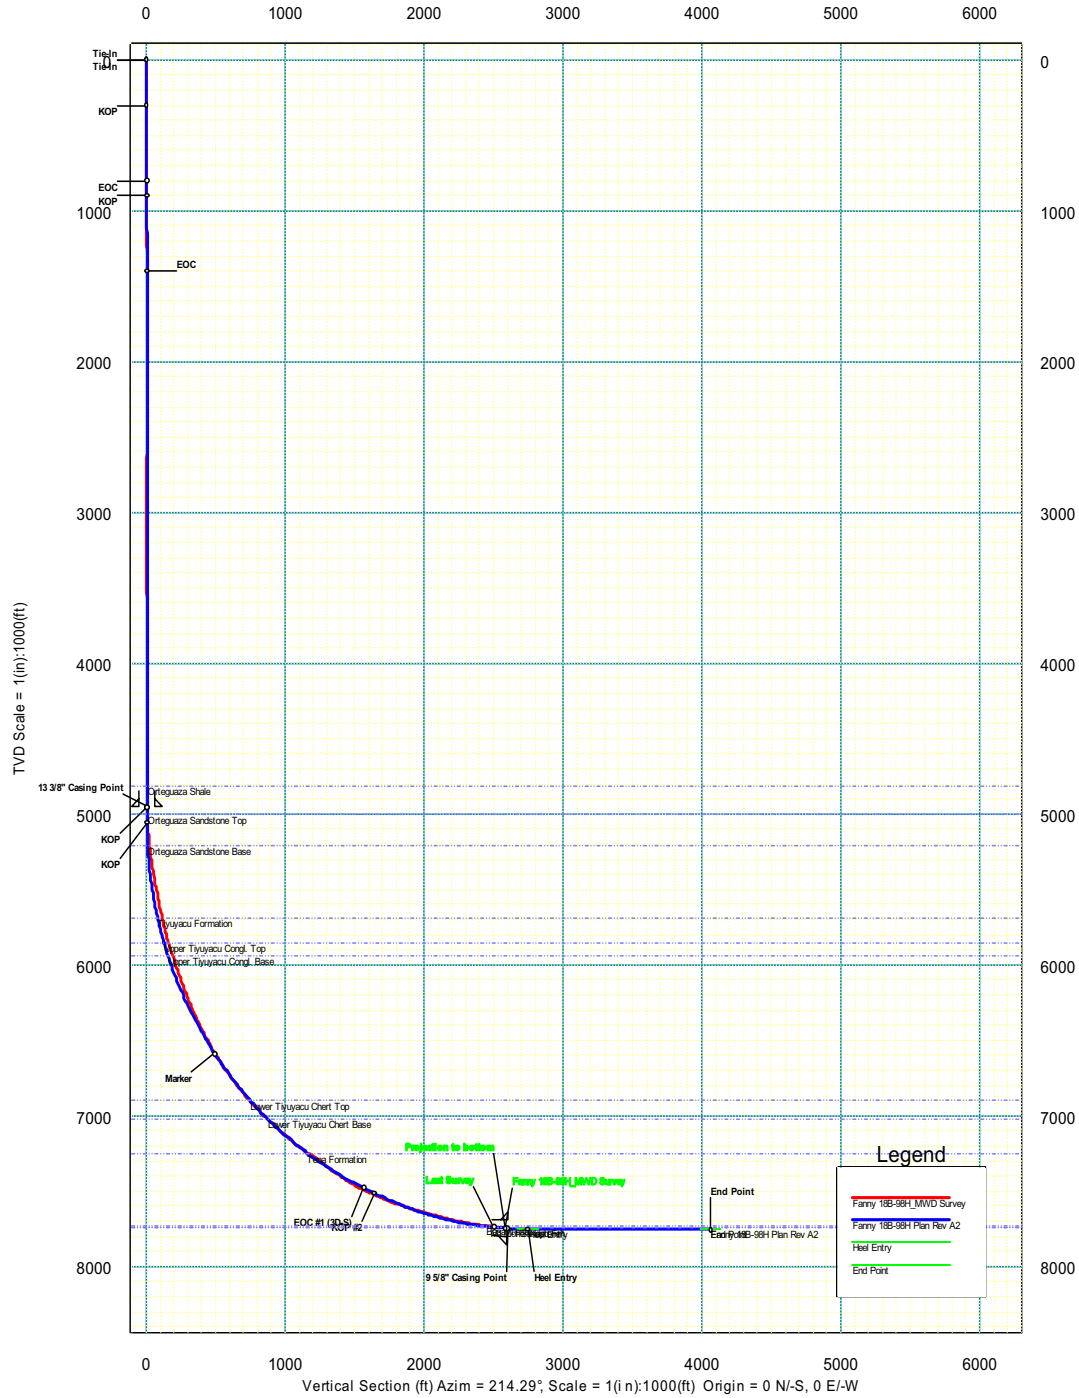
WELL	Fanny 18 B-98H	FIELD	ANDES_Fanny 100 Pad	STRUCTURE	Fanny 100 Pad
MapInfo Parameters Mode: 800M2206 Mag Dec: -3.327	Dip: 22.3417 Date: April 05, 2007 Mag Dec: 2983.8187	Surface Location Lat: S0 12.236 Lon: W78 24.4735	PSAD256 UTM Zone 18S, Meters Northing: 907965.17 m Easting: 381015.0 m Grid Conv: <0.0001971 Scale Fact: 0.99971937	Coordinates Sheet: S14 Plan: Fanny 18B-98H_MWD Survey	TVD Ref: RKB (751.51 ft above MSL) Survey Date: March 05, 2007
