Control de Calidad en obra del material usado en la Construcción de la estructura del pavimento flexible.

CASO PRÁCTICO: Rehabilitación de la Vía Cruz Verde – Crucita Guayaquil – Ecuador

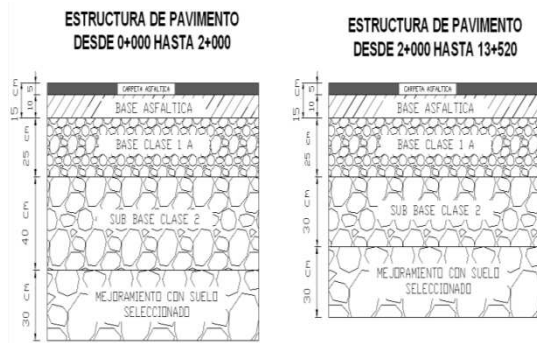
Respecto a la estructura del pavimento flexible, el diseño contempla colocar las

siguientes capas de materiales y espesores los cuales se observan en la figura 2.

Fig 2. Espesores del pavimento Flexible
