# **CAPITULO 6**

## **6. MONTAJE DE ESTRUCTURAS METALICAS Y EQUIPOS DE PRODUCCION.**

### **6.1 Fase de ampliación del precalentador.**

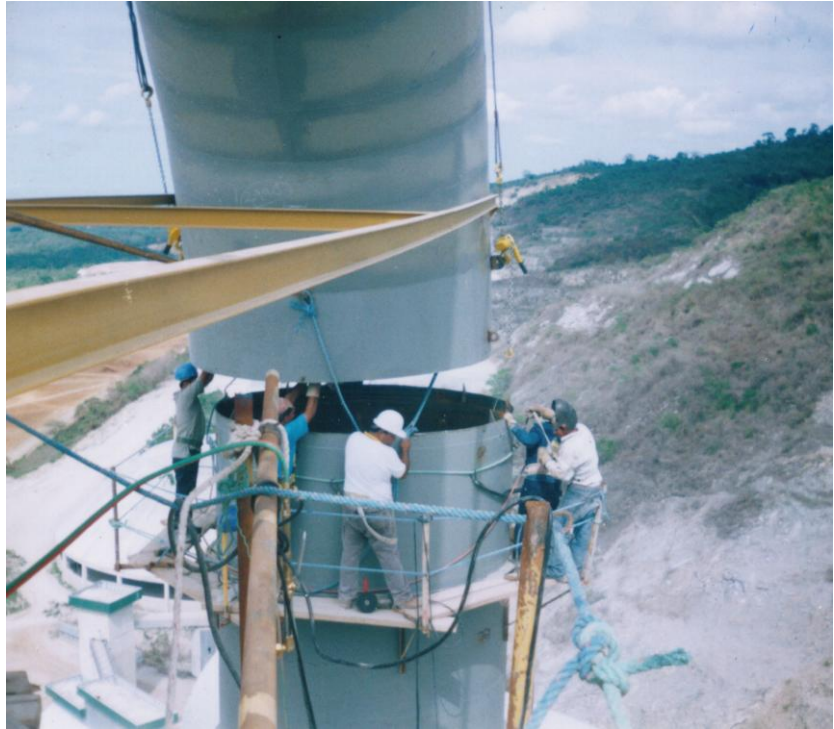
**FIGURA 6.1 . MONTAJE DE DUCTO DE DOWN COMMER**

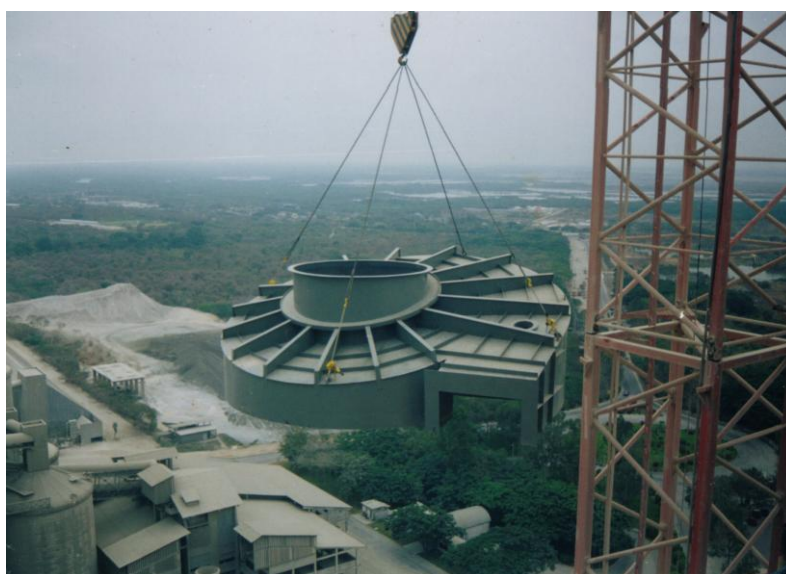
**FIGURA 6.2. IZAJE DE TAPA DE CICLON**

Todos estos elementos estructurales fueron fabricados con planchas de distintos espesores dependiendo de las cargas a las cuales iban a estar sometidos. En cuanto a los equipos estos eran ciclones y gas duct (ductos de descarga de aire caliente) así como también el down comer (ver figura 6.1). Los ciclones así como los gas duct venían en tres secciones para armar, estaban fabricados en plancha de 1/4" en acero ASTM A36 y su máximo diámetro era de 4 mt en su parte cilíndrica (ver figura 6.2).

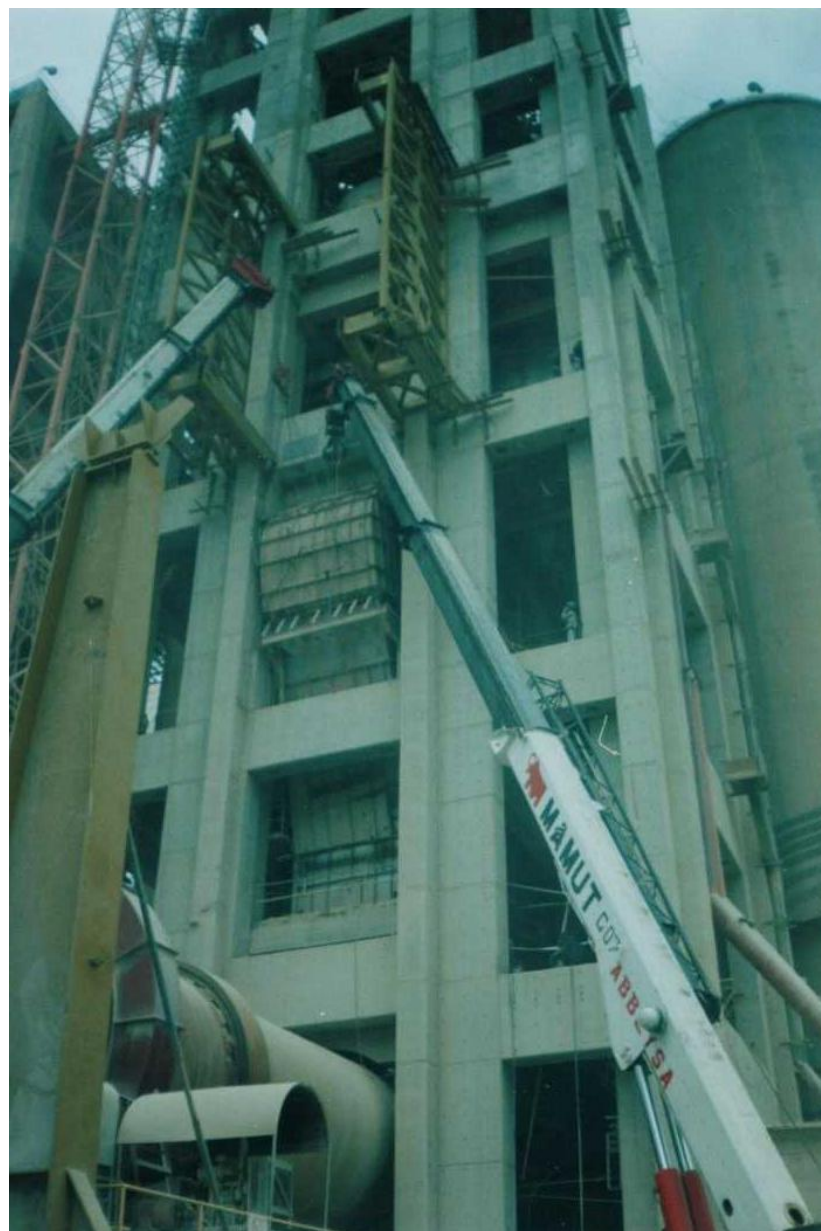
**FIGURA 6.3. DESMONTAJE DE CALCINADOR**

Entre la estructura a ser desmontada se contaba con plataformas y escaleras de acceso a los equipos y vigas de soportería de pequeña dimensión tipo EPN. Entre los equipos teníamos los ciclones con un diámetro promedio de 4 m cada uno, elevadores de cangilones, gas duct y los ductos del calcinador (ver figura 6.3) y down comer, además de equipos dinámicos de tamaño pequeño, el trabajo en ciertos tramos se complicó debido a que los equipos de oxi-corte eran ineficientes al intentar hacer cortes principalmente en el calcinador ya que el ladrillo refractario apagaba la llama del oxi-corte por lo cual hubo que utilizar equipos de arc air pero por su cantidad, solo se contaba con 3 equipos, en esta parte del desmontaje hubo algo de retraso.

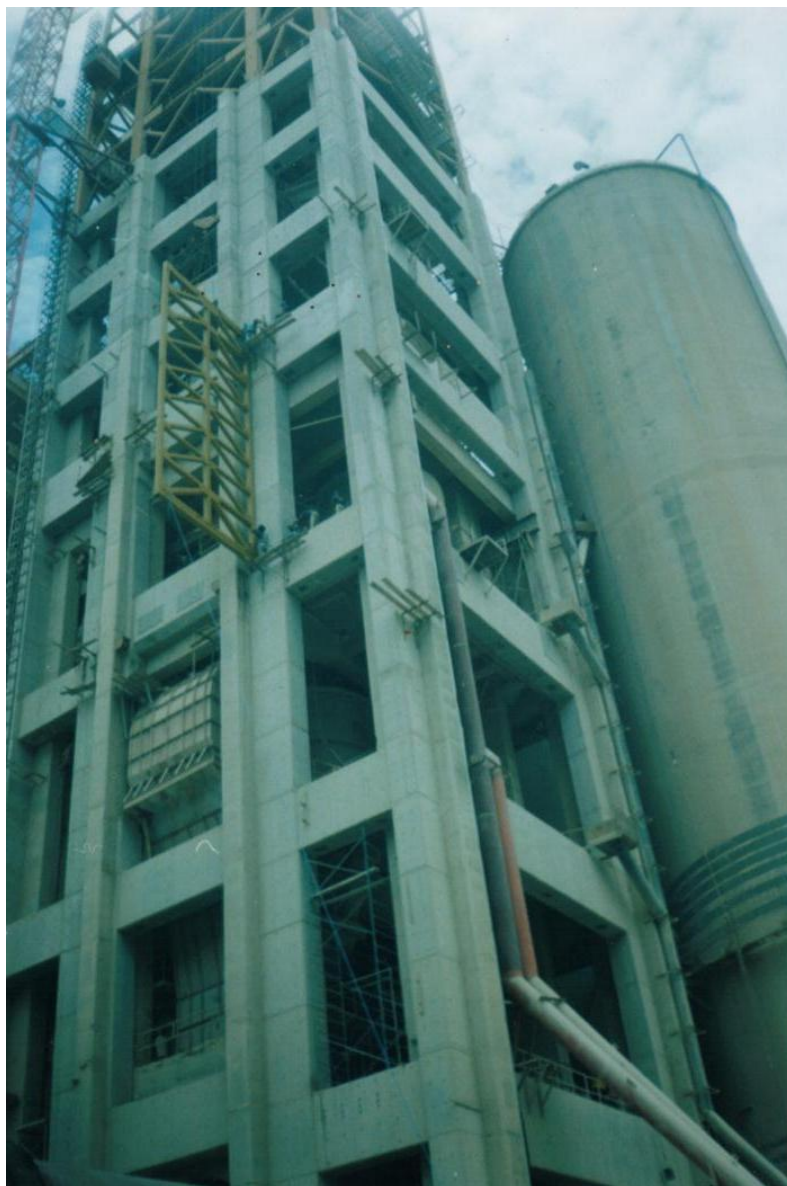
**FIGURA 6.4. MONTAJE DE SOPORTERIA CALCINADOR**

- Montaje de soportería para el calcinador ( ver figura 6.4)
- Montaje de ductos exteriores del calcinador.
- Montaje de inlet housing
- Montaje de ductos interiores del calcinador.
- Montaje de estructura de soportería de ciclones en el nivel 349.
- Montaje de equipos en el nivel 349.
- Montaje de piso metálico en el nivel 349
- Montaje de plataformas empezando desde el nivel 309
- Montaje de estructura de soportería en el nivel 361
- Montaje de equipos en el nivel 361
- Montaje de piso metálico en el nivel 361
- Montaje de estructura de soportería en el nivel 375
- Montaje de equipos en el nivel 375
- Montaje de piso metálico en el nivel 375.
- Montaje de plataformas y escaleras hasta el nivel 382
