ESCUELA SUPERIOR POLITECNICA DEL LITORAL

**“PROPUESTA DE SOLUCIONES TECNICAS
PARA CONTRARRESTAR LOS EFECTOS
DEL FENOMENO EL NIÑO EN EL CANTON
TOSAGUA, PROVINCIA DE MANABI”**

TESIS DE GRADO

INGENIERO CIVIL

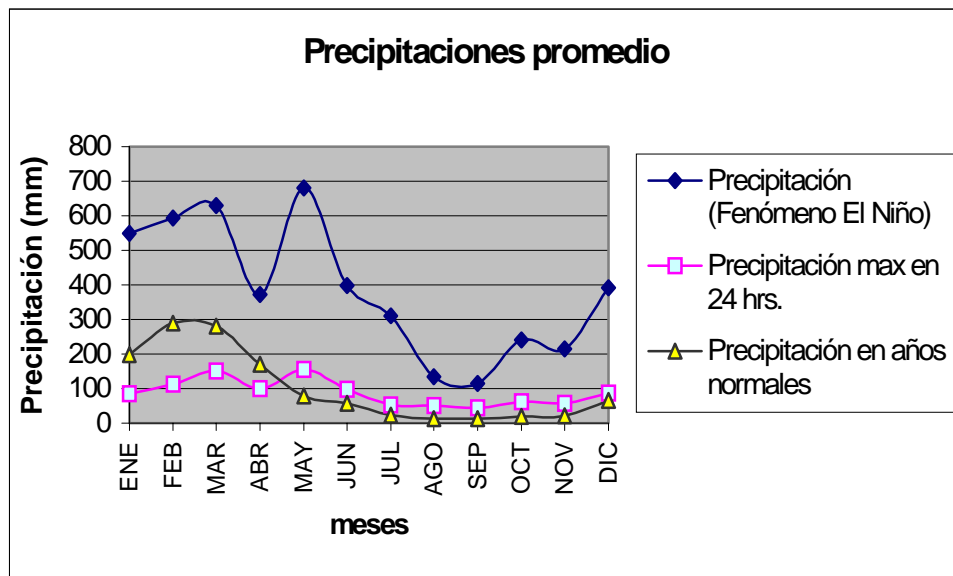
GRAFICO 1.2.1
PRECIPITACIONES PROMEDIO EN EL CANTON TOSAGUA

MES	Precipitación (Fenómeno del Niño)	Precipitación máxima en 24 horas	Precipitación en años normales
ENE	548.7	198.1	84.8
FEB	593	288.6	113.8
MAR	629	280.4	152
ABR	372.9	171.1	101
MAY	681.6	77.7	154.6
JUN	398.5	58	98.4
JUL	310.1	24.3	54.2
AGO	133.8	13.1	50.8
SEP	114.5	12.1	44.6
OCT	240.9	18.7	61.4
NOV	215.8	20.6	56.6
DIC	391.3	66.7	87.5

Si hacemos las consideraciones por estaciones, la estación lluviosa se presenta desde enero a abril teniendo como precipitación acumulada es el 73% del total anual, mientras que en la temporada menos lluviosa de mayo a diciembre precipita el 27 % restante.

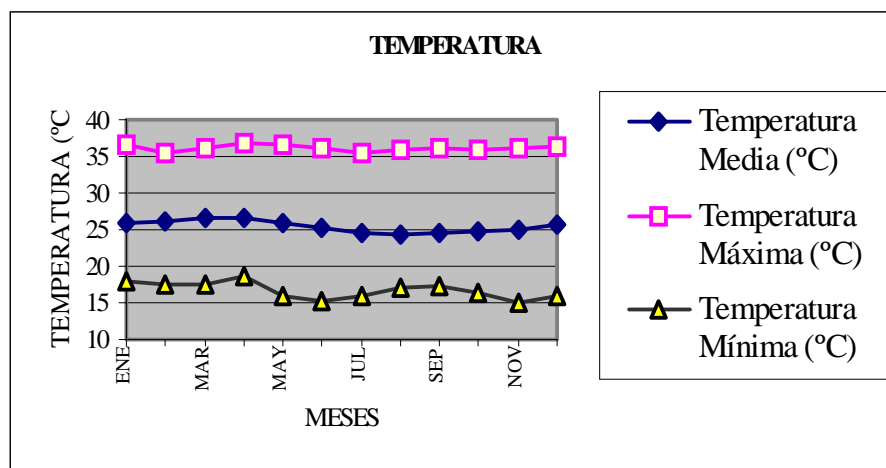
GRAFICO 1.2.2

TEMPERATURA EN EL CANTON TOSAGUA.

Se determina que el valor promedial de temperatura en el cantón Tosagua es de 26.1° C.

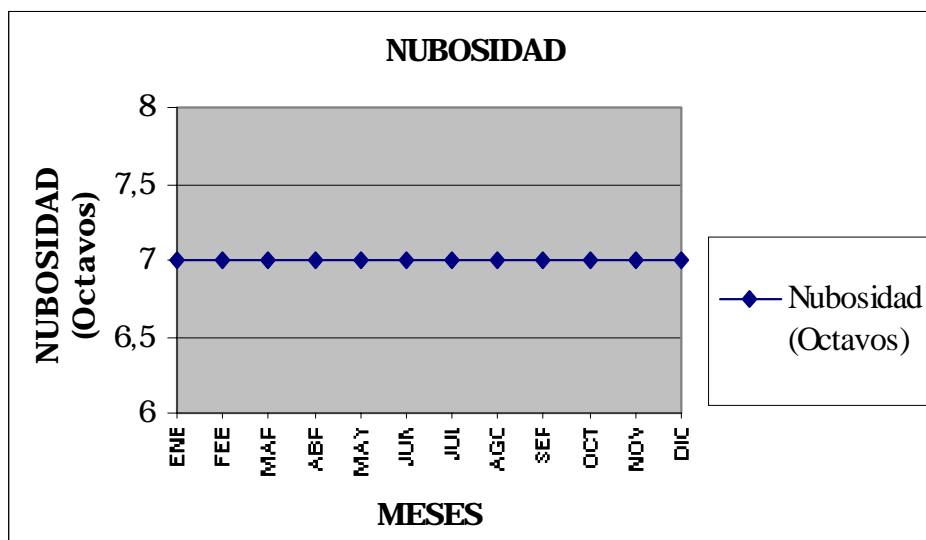
GRAFICO 1.2.3

NUBOSIDAD EN EL CANTON TOSAGUA

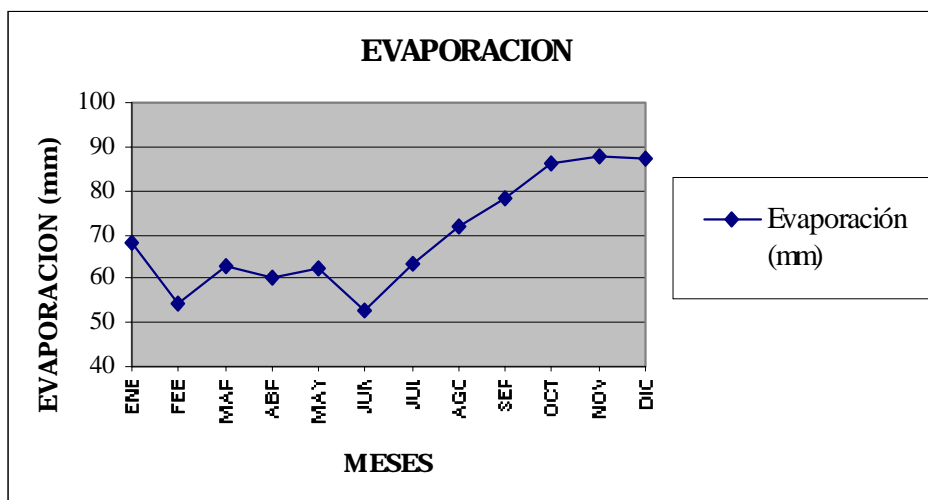
GRAFICO 1.2.4

Evaporación.- Este factor resulta un poco más variable dependiendo de la estación del año en análisis, la máxima evaporación mensual que se ha registrado es de 102 mm con una mínima de 54 mm.

EVAPORACION EN EL CANTON TOSAGUA

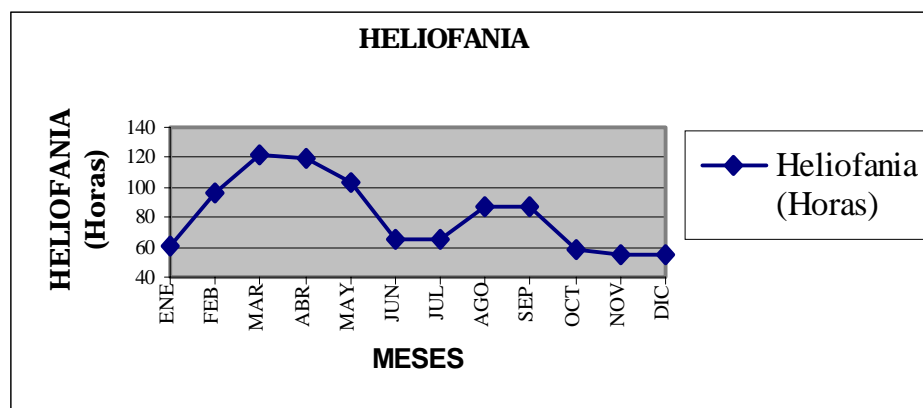
GRAFICO 1.2.5

HELIOFANIA EN EL CANTON TOSAGUA.

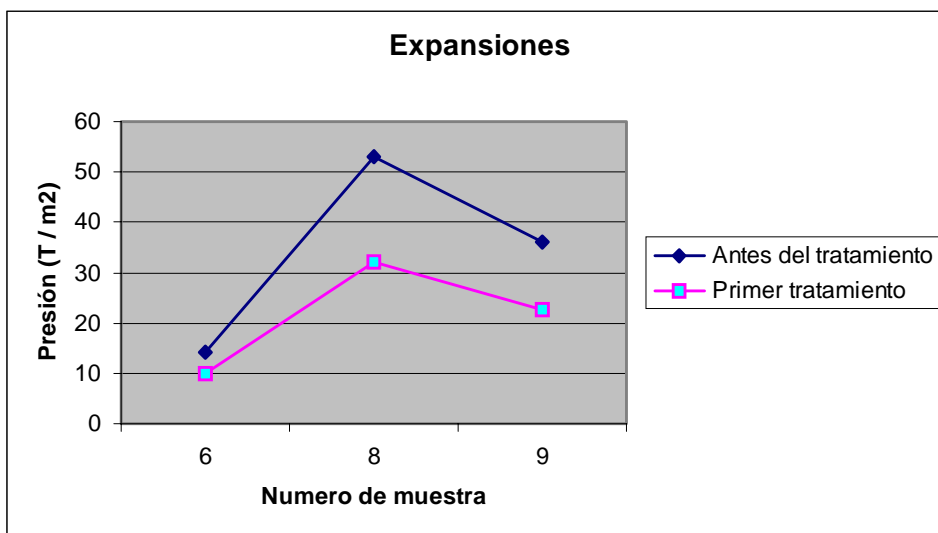
GRAFICO 4.3.1
RESULTADOS DEL PRIMER TRATAMIENTO

MUESTRA	%cal	% arena	%agua	Agua	% w	Def. (%)	P.(T/m2)
6	23	23	0	Dulce	4	9.31	
6	23	23	0	Salada	3.5	10.84	
8	9	9	0	Dulce	5	13.83	32.21
8	9	9	0	Salada	4	14.18	32.21
9	19	19	0	Dulce	6.4		22.74
9	19	19	0	Salada	5		37.89
