“Evaluación de Recubrimientos a Base de Aluminio en Atmósfera Industrial de la Refinería Estatal Esmeraldas” (PROYECTO PATINA)

RESUMEN

En este proyecto se ha evaluado la protección anticorrosiva durante 42 meses de exposición de probetas con recubrimientos a base de aluminio, iniciándose en Abril de 1.996 en la estación de Esmeraldas en la Refinería Estatal. Los diferentes tipos de recubrimiento que han sido evaluados son:

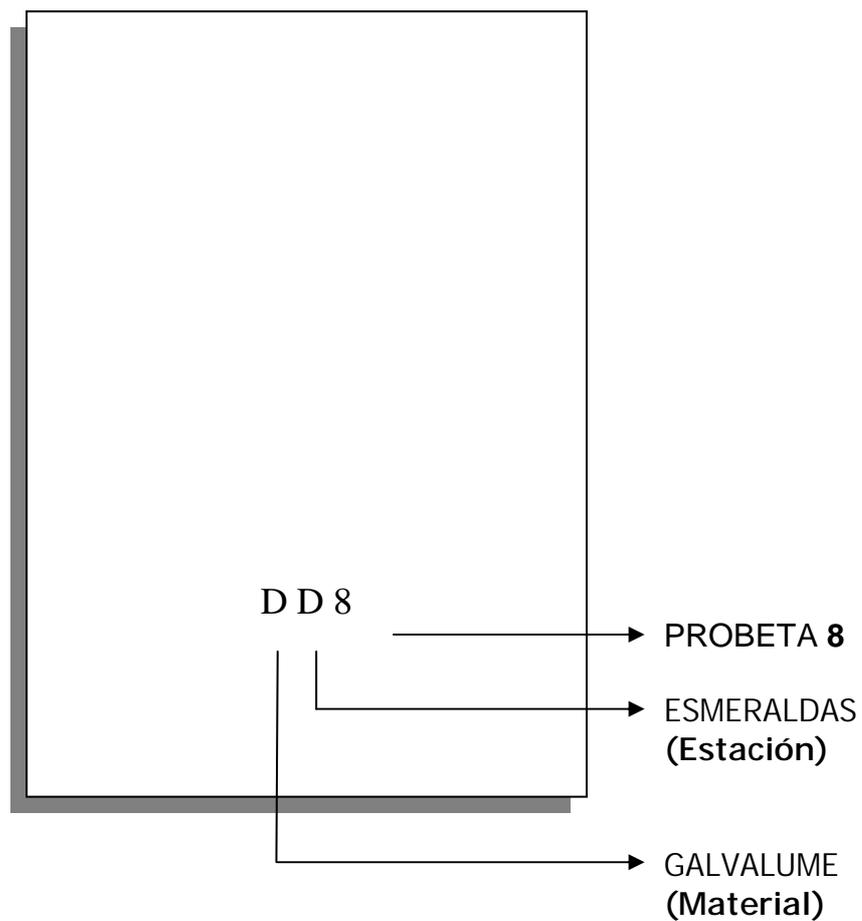
FIGURA 1. IDENTIFICACION DE PROBETAS

Las probetas fueron identificadas por un sistema alfa numérico de acuerdo con el material, la estación y el número de probeta, conforme se muestra en la figura 1:

- 1 al 8 para aluminizado y metalizado (1, 2, 3 y 7 con incisión y 4, 5, 6 y 8 sin incisión).
- 1 a 14 para galvalume (1, 2, 3 y 4 con incisión y 5, 6, 7, 8, 9, 10, 11, 12, 13 y 14 sin incisión).

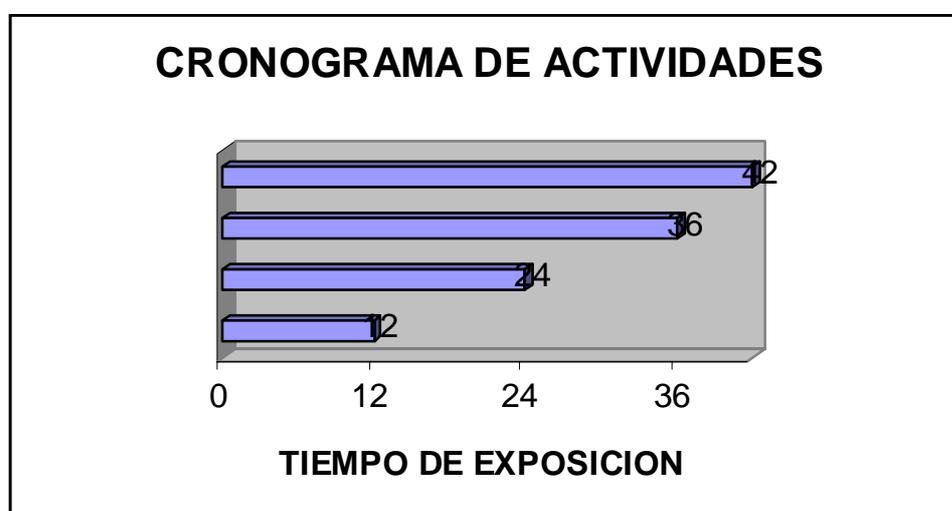
FIGURA 2. CRONOGRAMA DE ACTIVIDADES

La figura 2 presenta el cronograma de actividades a realizar, como son de instalación del panel, exposición, inspección y retirada durante los 42 meses de exposición.

Primeramente se instaló el panel de exposición de probetas. Se realizó evaluación fotográfica de las mismas a los 12, 24, 36 y 42 meses de exposición.
