ESCUELA SUPERIOR
POLITECNICA DEL LITORAL
FACULTAD DE INGENIERIA MECANICA

"GUIA PARA LA CONSTRUCCION Y TECNICAS DE INSPECCION EN
DUCTOS PARA TRANSPORTE DE PRODUCTOS LIMPIOS DE PETROLEO"

TESIS DE GRADO
Previa a la obtención del Título de:

INGENIERO MECANICO

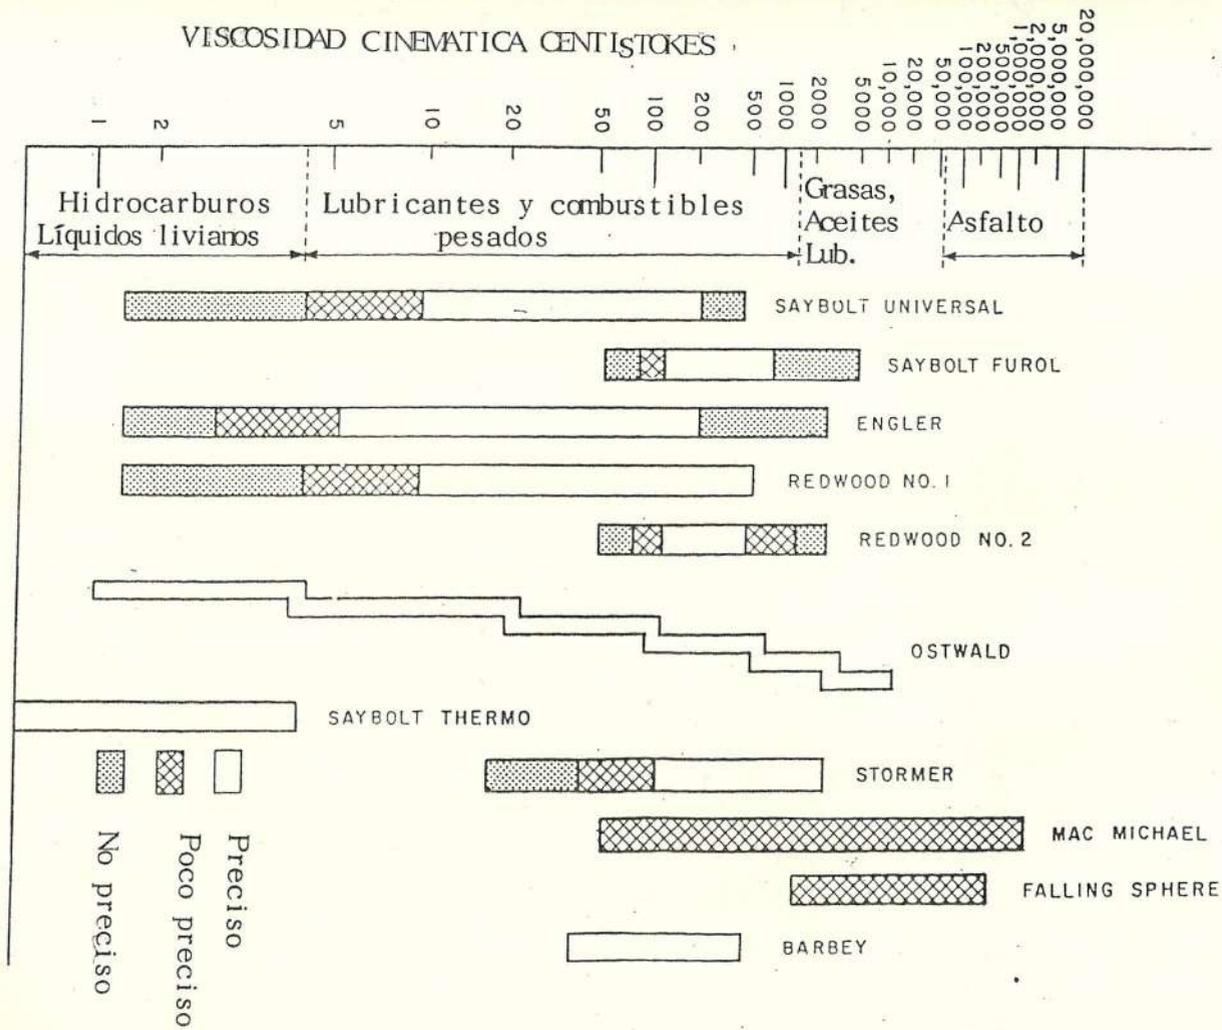
FIGURA 1.- Rangos de viscosidad y viscosímetros recomendados (1)

La viscosidad cinemática de un petróleo o de un derivado, se mide en un instrumento llamado viscosímetro, del cual existe una gran variedad. En la Figura 1, se puede observar una representación de rangos de viscosidad en los productos de petróleo y el viscosímetro apropiado para su medición.

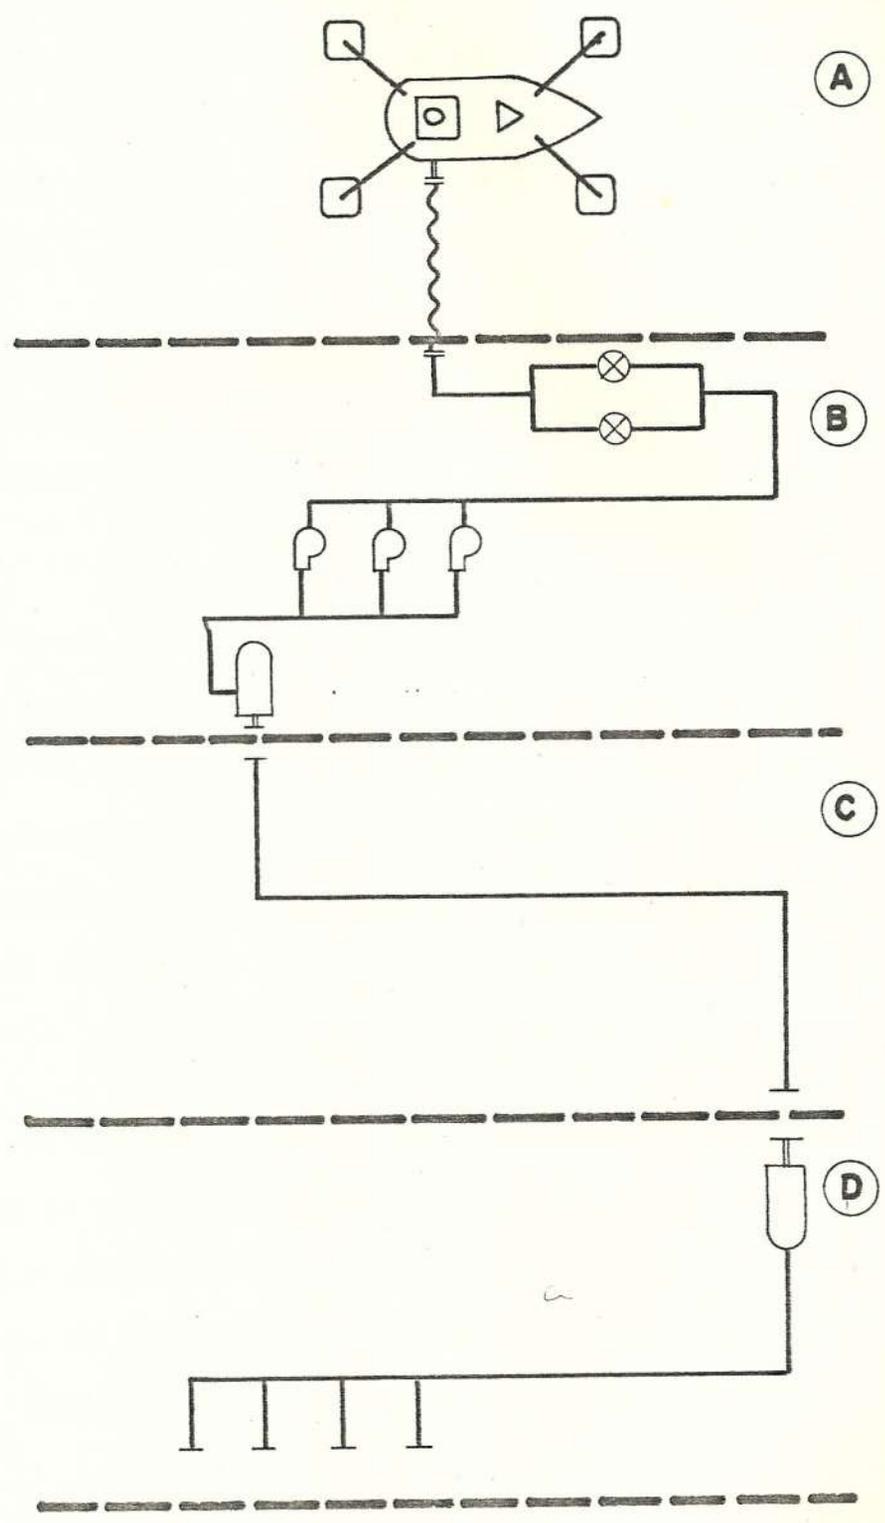
FIGURA 2.- Disposición del sistema Tres Bocas-Pascuales (2)

En el poliducto Tres Bocas Pascuales, estas áreas son identificadas como se muestra en la Figura 2.

En el área de bombeo (B) se encuentran: Un trineo de medición, el que contiene dos líneas en paralelo, pudiendo cada una de ellas medir un caudal igual al máximo del proyecto que es de $715 \text{ m}^3/\text{h}$. Un grupo de tres bombas que se encuentran también en paralelo, cada una con una capacidad de bombeo equivalente al 50% del caudal máximo de diseño indicado anteriormente. Y finalmente, una trampa de lanzamiento de rascadores.

Luego se tiene el área de poliducto (C) que consiste de tramos de tubería de acero al ^ccarbono API 5LX-42 de diámetro nominal 12" (304.8 mm) y espesor de pared de 1/4" (6,35 mm), los cuales serán unidos mediante soldadura al arco eléctrico y electrodo revestido e intercalados oportunamente con válvulas que serán apoyadas a nivel del suelo.

Por último, el área de almacenamiento (D) consta de: Un receptor de rascadores y el múltiple de descarga, el cual debe estar conectado a los diferentes tanques de almacenamiento y estos a la zona de distribución.

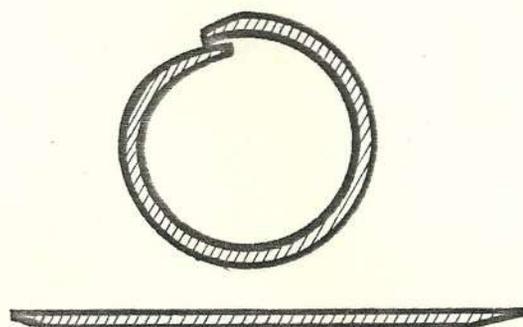
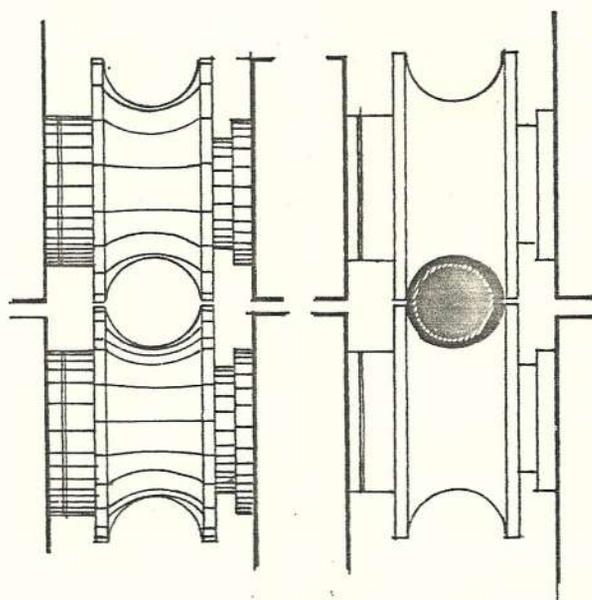
a) Confección de planchas y rolado de la misma

b) Soldadura de la tubería realizada por la presión entre rodillos y mandril inferior.

FIGURA 3.- Pasos seguidos para fabricación de tubería al horno con traslape.

Tubería con soldadura al horno con traslape, la cual era utilizada a principios del siglo veinte, no pudiendo ser usada para altas presiones, ya que su factor de junta reduce en un 80% la presión permisible por el material. Las Figuras 3a y 3b, bosquejan este proceso de fabricación.

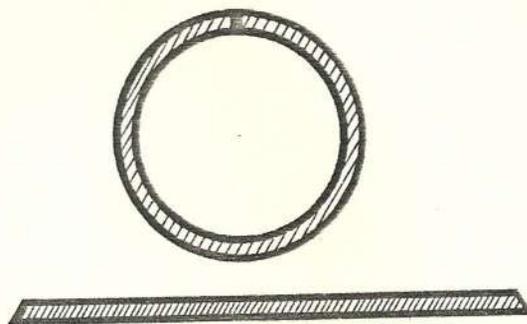
a) Confección de plancha y rolado de la misma

b) Soldadura a tope por presión, realizado al pasar al tubo a través del dado de soldadura.

FIGURA 4.- Pasos seguidos para fabricación de tubería al horno a tope.

Tubería con soldadura al horno a tope, muy parecida a la anterior difiriendo en la preparación de la zona a soldarse, con esto el factor de junta reduce en un 60% de la presión permisible por el material. Las Figuras 4a y 4b, bosquejan este proceso de fabricación.

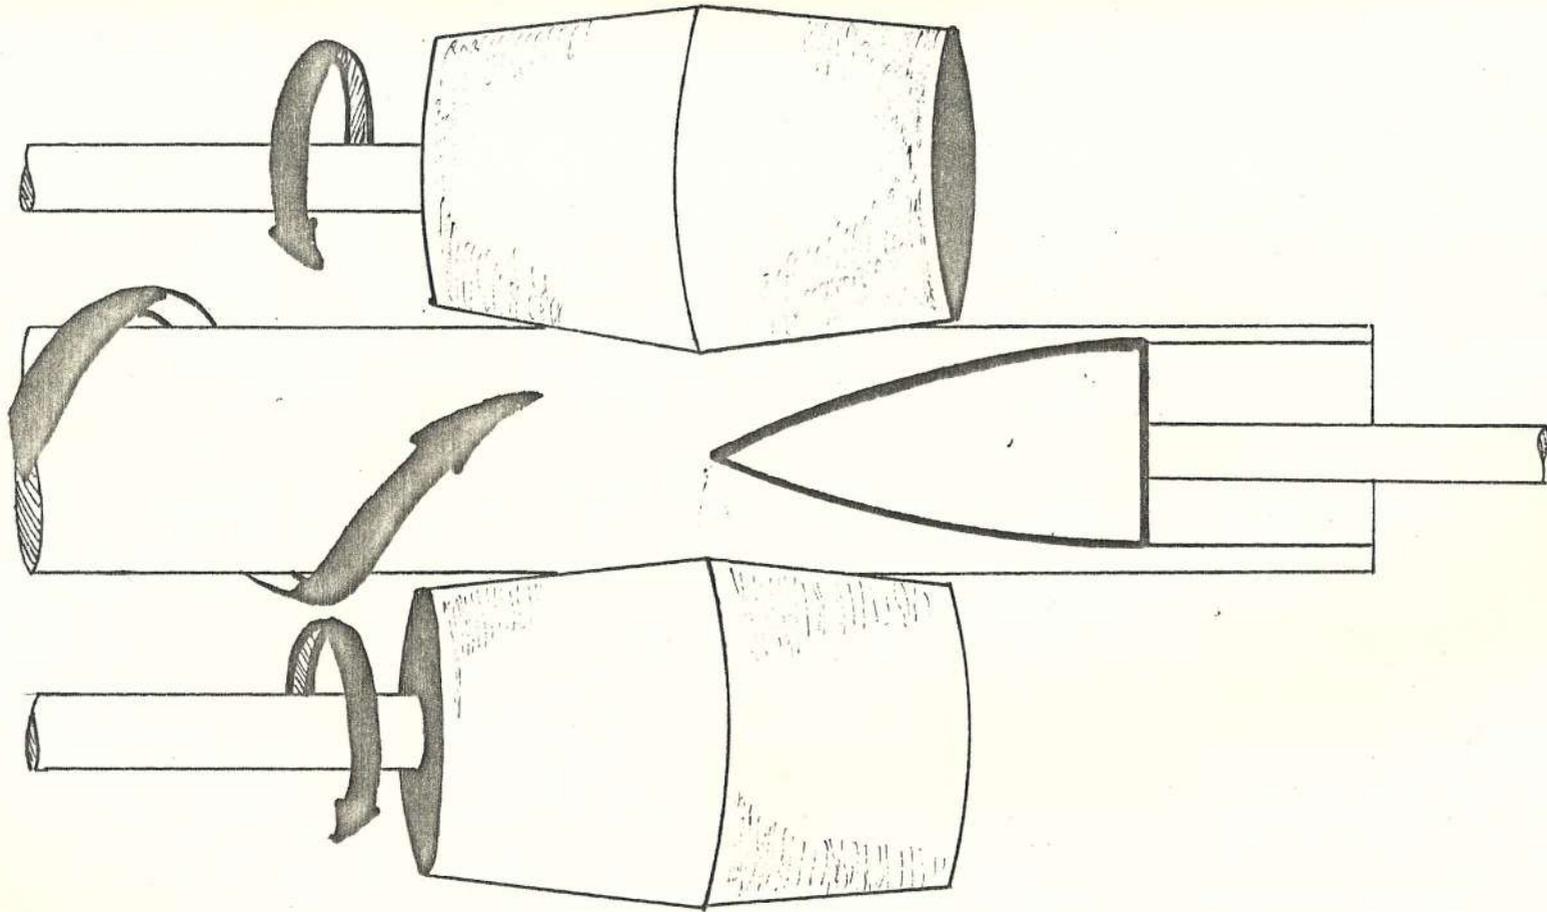
FIGURA 5.- Proceso de fabricación de tubería sin costura

Tubería sin costura es fabricada con acero proveniente de hornos de hogar abierto, de oxígeno básico o eléctricos, lográndose en la tubería un 100% de utilización de la resistencia del material. Debido a su alto costo de fabricación, esta tubería es utilizada en casos en los que verdaderamente se requiere. La Figura 5, detalla los pasos seguidos en este proceso de fabricación.

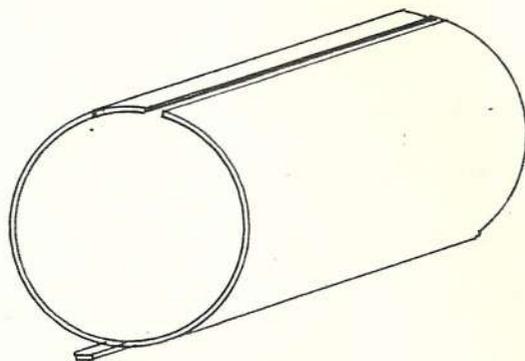
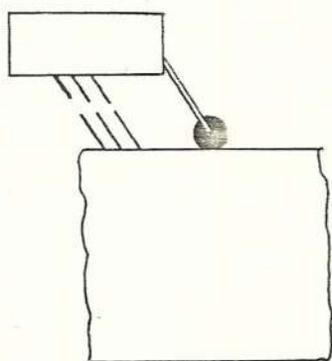
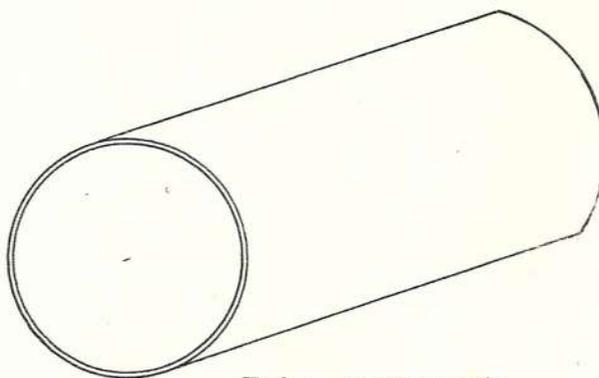
Preparación de plancha

Soldadura exterior

Soldadura interior

Tubo terminado

FIGURA 6.- Proceso de fabricación de tubería por soldadura eléctrica.

Finalmente, tenemos tubería con costura, la cual puede ser fabricada: Por inducción (IW), por resistencia eléctrica (ERW) ó arco sumergido (SAW), siendo este último utilizado para fabricar tuberías de grandes diámetros y espesores de más de 25,4 mm. La Figura 6, detalla los pasos seguidos en este proceso de fabricación.

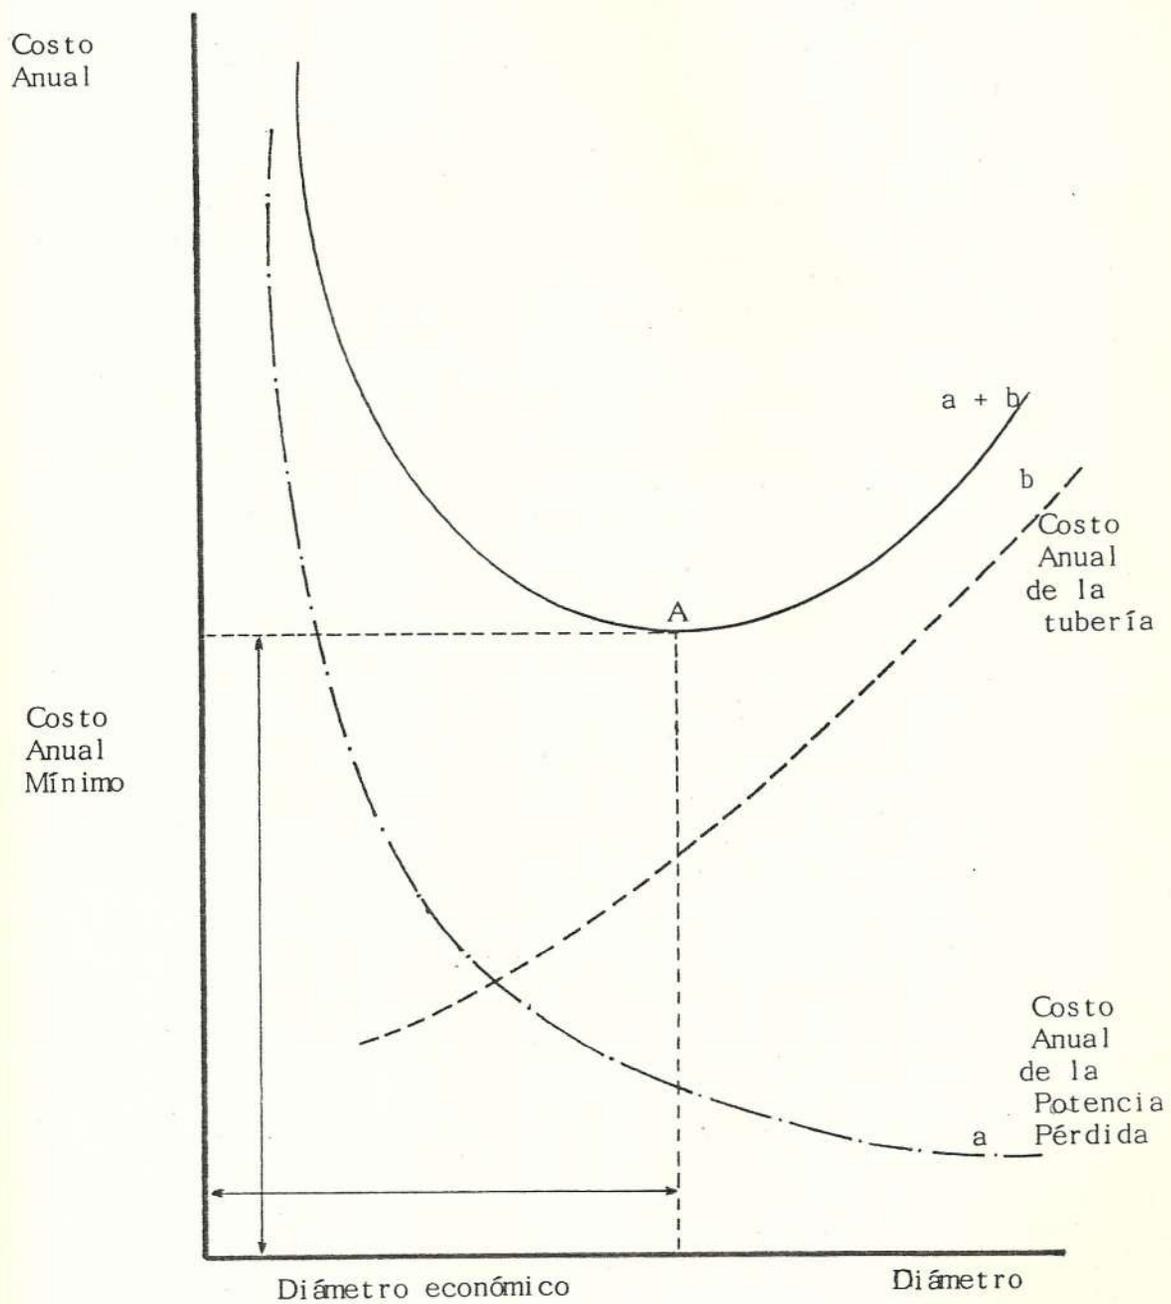
FIGURA 7. Obtención gráfica del diámetro más económico de una tubería.

Si se grafica estas ecuaciones, se obtendría algo similar al gráfico de la Figura 7, que permite encontrar el costo mínimo derivando la expresión de C_t con respecto al diámetro

$$D_{\text{Óptimo}} = \left(\frac{5 \beta}{2 \alpha} \right)^{1/7} \quad (17)$$

Donde $D_{\text{óptimo}}$ sería el diámetro de tubería necesario para las condiciones de trabajo especificadas.

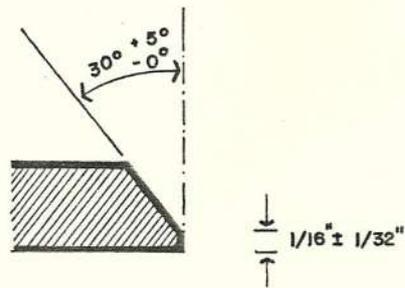
FIGURA 8.- Bisel recomendado para espesores de 3.17 mm. a 8 mm.

- Para espesores hasta de 3,17 mm no es necesario ninguna preparación de bordes.
- Para espesores de más de 3,17 mm hasta 8 mm, el bisel y su separación recomendada es como se indica en la Figura 8.
- Para tubería y acoples de mayor espesor, hasta de 22 mm el bisel y su separación recomendada es como se indica en la Figura 9.

En el caso del poliducto "Tres Bocas-Pascuales", las características de los biseles y separación de los mismos se ilustra en la Figura 8, mayores detalles sobre parámetros de soldadura se darán en la parte correspondiente a la calificación del procedimiento de soldadura.

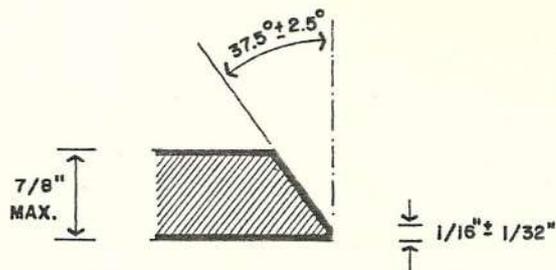
FIGURA 9.- Bisel recomendado para espesores mayores a 8 mm. hasta 22 mm.

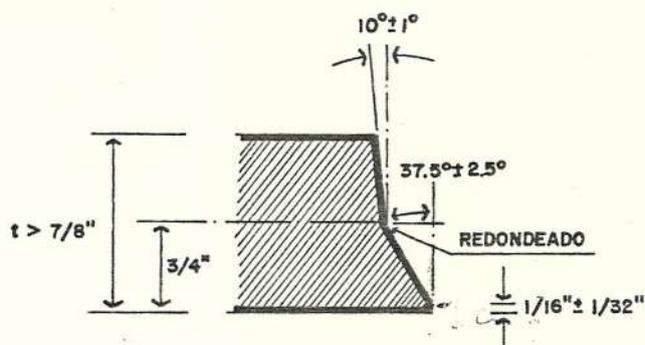
FIGURA 10.- Bisel recomendado para espesores mayores a 22 mm.

Finalmente, para espesores mayores a 22 mm, el bisel y separación se recomienda según se indica en la Figura 10.

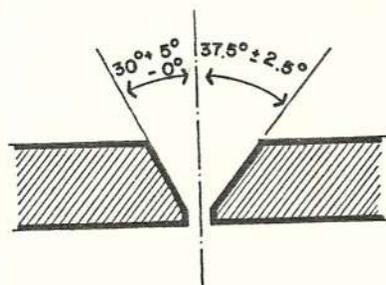
FIGURA 12.- Combinación de biseles para espesores hasta 22 mm.

Puede darse el caso de encontrar combinación de biseles, tal como se ilustra en las Figuras 11, 12 y 13.

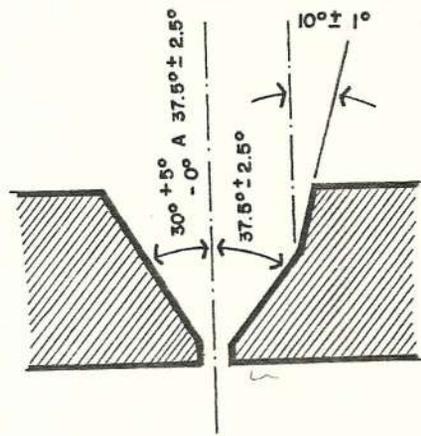
FIGURA 13.- Combinación de biseles para espesores mayores de 22 mm.

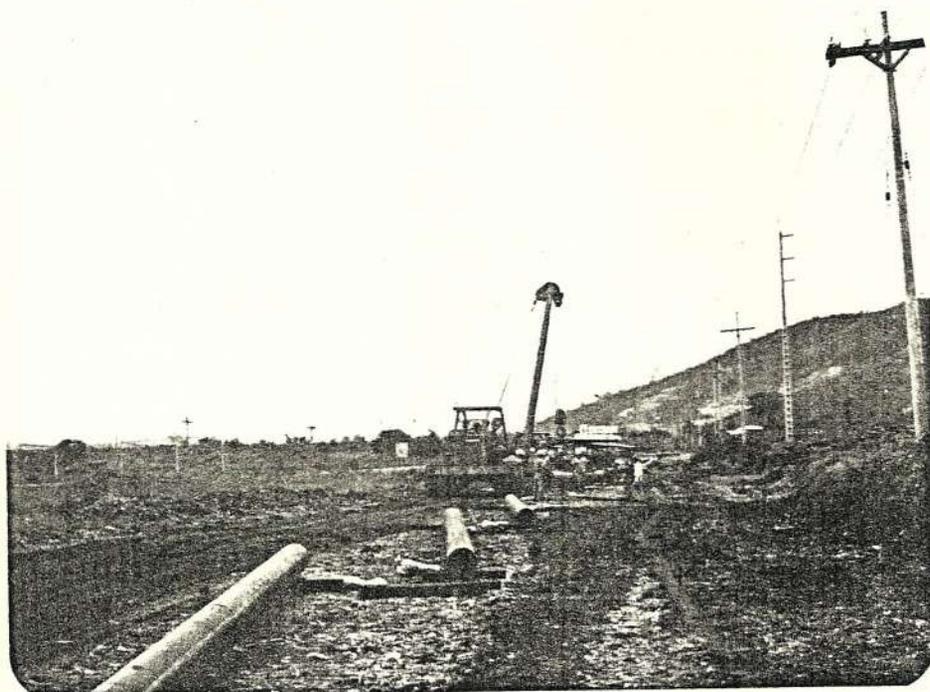
FIGURA 14.- Distribución de la tubería a lo largo de la ruta debidamente preparada.

La tubería es distribuida a lo largo de la ruta, la cual debe presentar características tales que permita la movilización de las diferentes maquinarias requeridas en el montaje. La distribución de la tubería se debe hacer con cuidado para así evitar que en cualquiera de las etapas se produzca algún tipo de daño en la misma. Cada tubo es colocado sobre pines para evitar que esté en contacto directo con el suelo, el cual puede causar deterioros en el material y, para que exista accesibilidad en lo que a limpieza y manipulación se refiere. (Ver Figura 14).

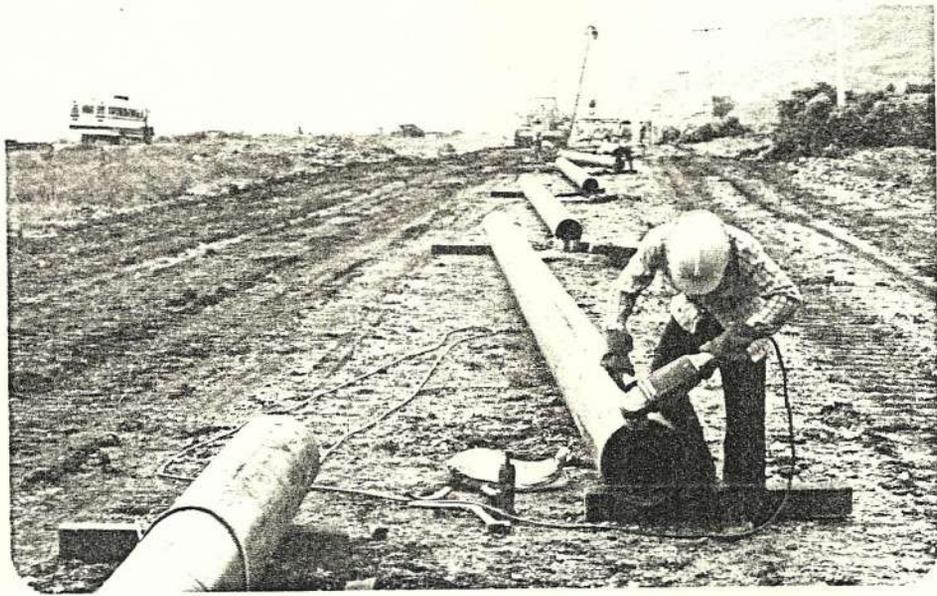
FIGURA 15.- Limpieza del bisel en la tubería

Como se indicó anteriormente, los biseles deben ser limpiados antes de la ejecución de la soldadura para evitar que cualquier agente extraño pueda causar defectos en el cordón de soldadura. Esta limpieza se realiza con un cepillo eléctrico de cerdas metá

licas de variados diseños; además, se realiza una limpieza interna que garantizará un interior libre de materia extraña y por la forma del cepillo, comprobar que no haya alguna obstrucción ó deformación en el tubo. Ver Figuras 15 y 16 respectivamente.

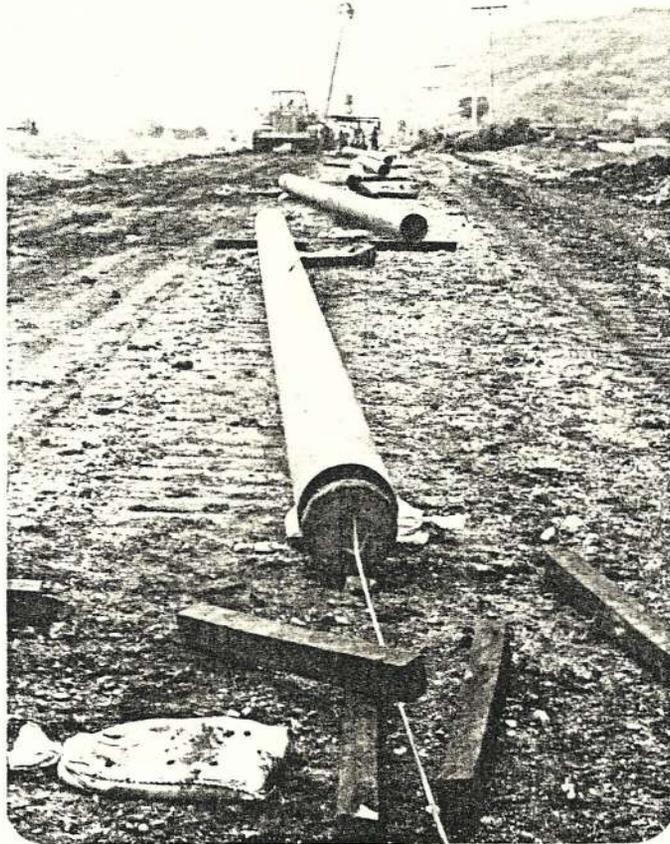
FIGURA 16.- Limpieza interna y comprobación de la redondez del tubo.

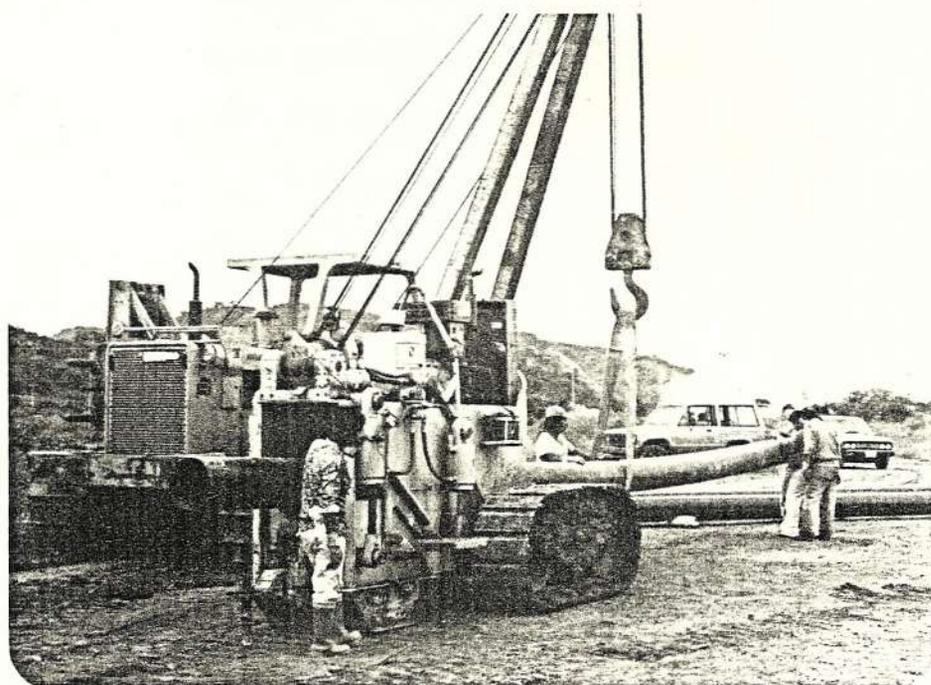
FIGURA 17.- Ejecución y control del doblado en la tubería.

Es muy común encontrar en la ruta lugares en los que la tubería debe tener cierta curvatura que va a depender de los datos topográficos del terreno. Se la efectúa utilizando un tractor con pescante lateral (sideboom tractor) y un mandril de doblado, el cual mantiene la redondez del tubo y evita la formación de pliegues, ver Figura 17.

La curvatura en la tubería debe ser controlada de tal manera que esta se asiente perfectamente en el fondo de la zanja. Cabe anotar que una tubería doblada no puede volver a ser enderezada ya que formaría ondulaciones o deformaciones que alteran la sección circular de la tubería. Se recomienda ángulos de doblado de 14° como máximo utilizando mandril, y 6° o 7° sin mandril, estas curvaturas deben

iniciarse como mínimo a 1.52 mts (5 pies) desde el extremo del tubo. En caso de encontrarse con curvaturas muy severas, estos tramos pueden solicitarse al fabricante. (1)

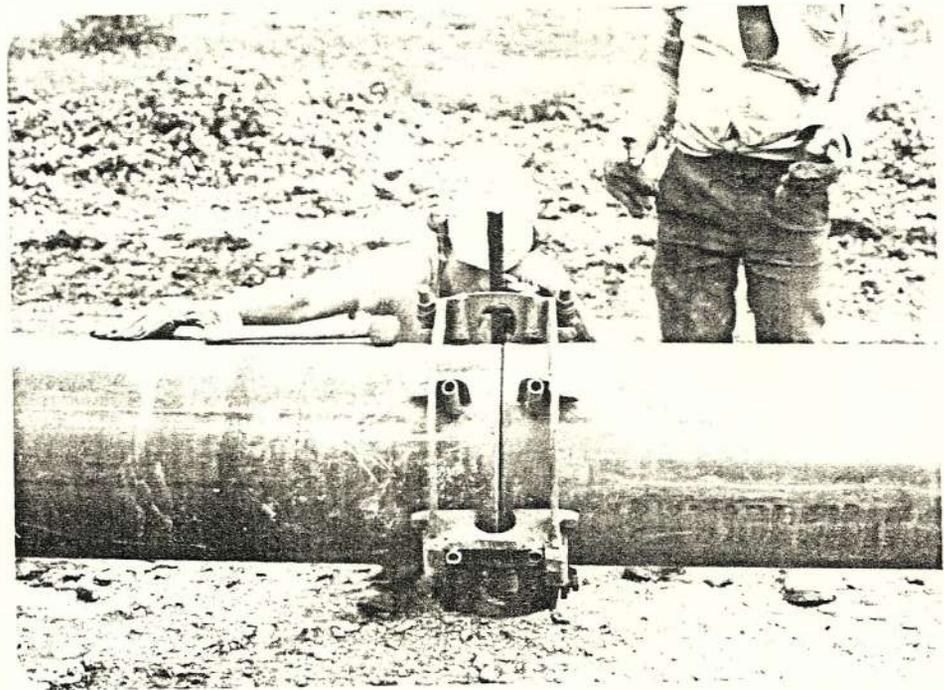
FIGURA 18.- Colocación de mordaza exterior y comprobación de separación necesaria entre tubos.

Una vez preparadas las zanjas y tendida la tubería a un costado de las mismas, se procede a la construcción de los diferentes tramos soldando los tubos según el procedimiento de soldadura indicado anteriormente. Los tubos son alineados con ayuda de los tractores con pescante lateral y luego son presentados a tope con mordazas de alineamiento, que se colocan interiormente para tuberías de diámetros mayores a 304.8 mm (12"), y en el exterior para tuberías de diámetro menor al indicado anteriormente, dejando la separación necesaria entre tramos, ver Figura 18.

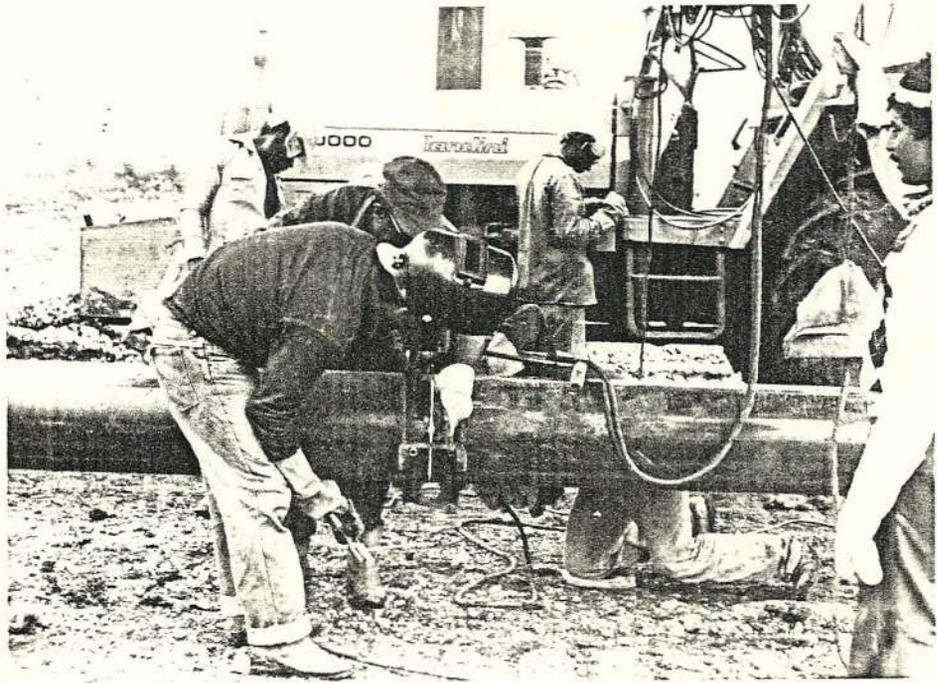
Figura 19.- Ejecución del pase de raíz en cordón de soldadura para unión de tubería.

Luego, siempre siguiendo el procedimiento de soldadura, se procede a realizar la unión como se observa en secuencia en las Figuras 19, 20, 21, 22 y 23.

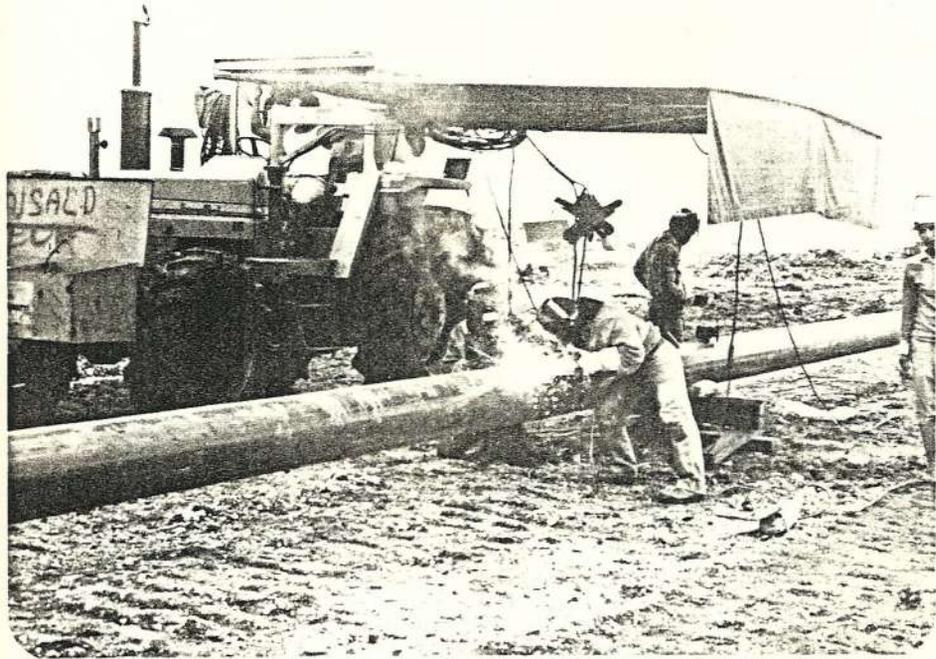
FIGURA 20.- Culminación de pase de raíz

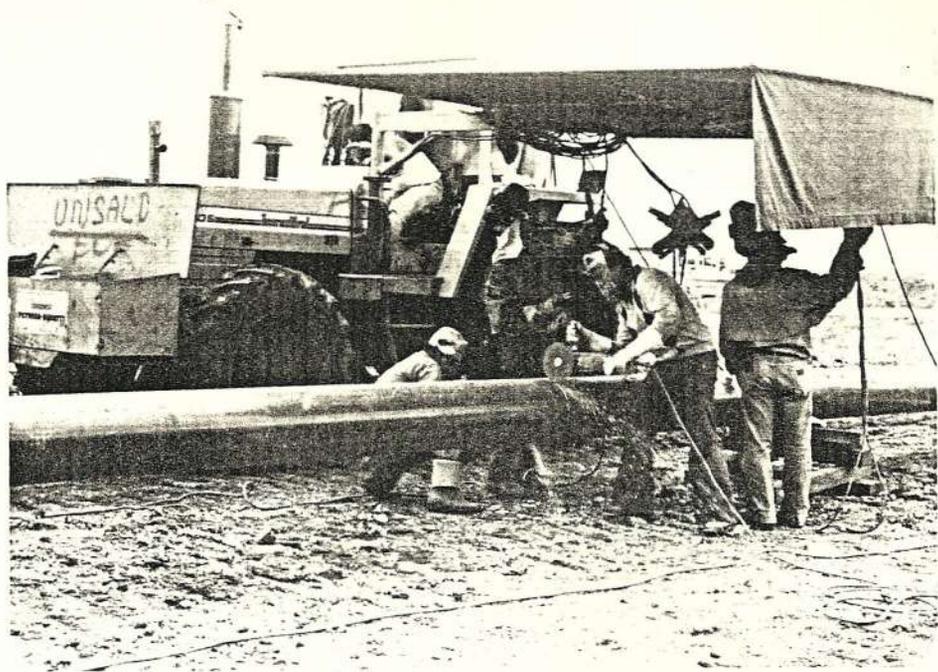
FIGURA 21.- Limpieza entre pasadas ejecutada con equipos mecánicos abrasivos.

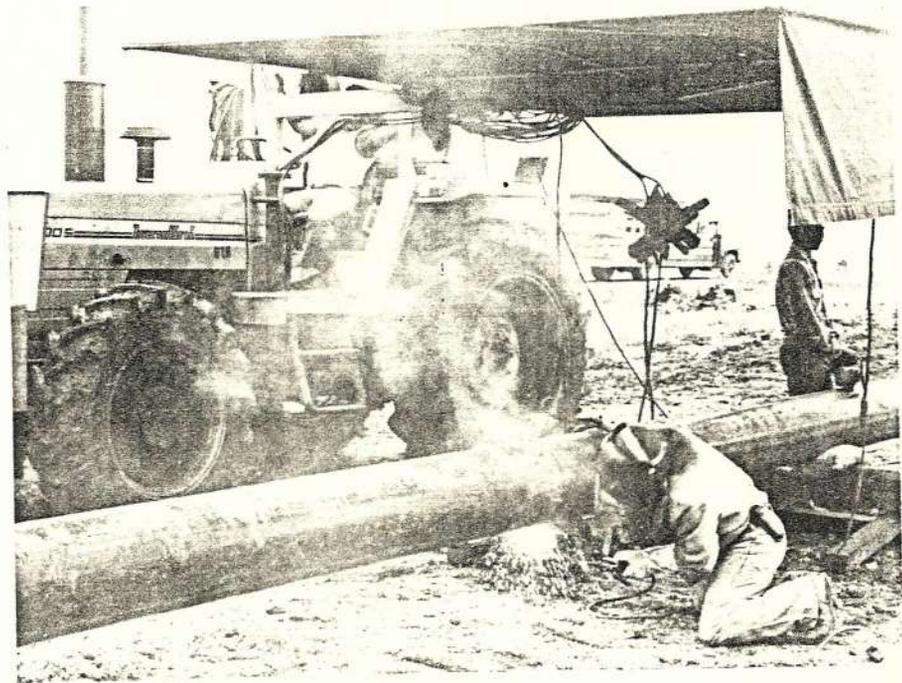
FIGURA 22.- Realización de pases posteriores

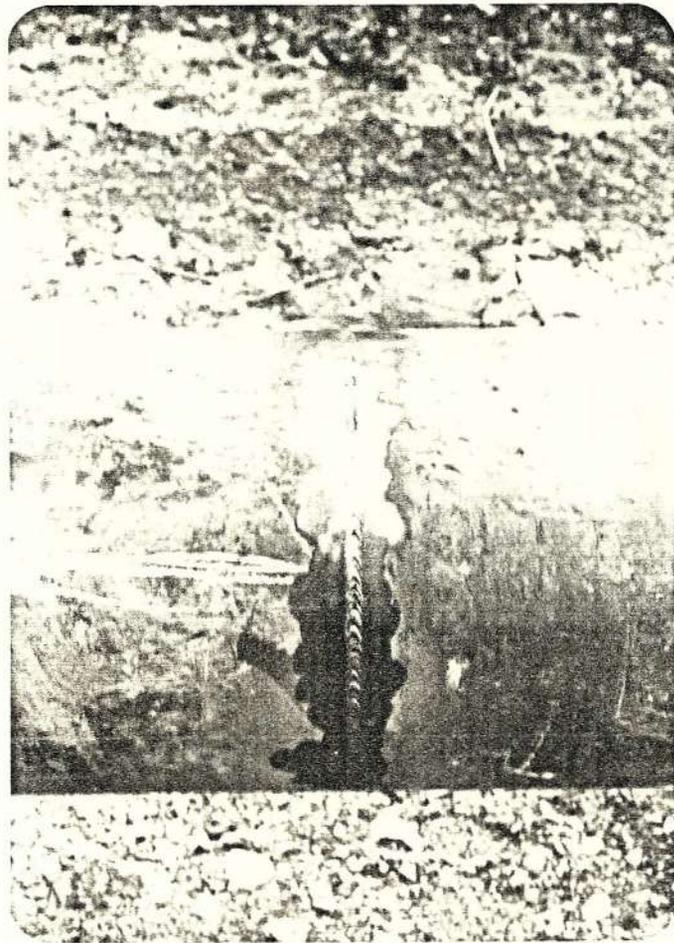
FIGURA 23.- Vista de un cordón de soldadura luego de ejecutados el pase de raíz y los pases calientes.

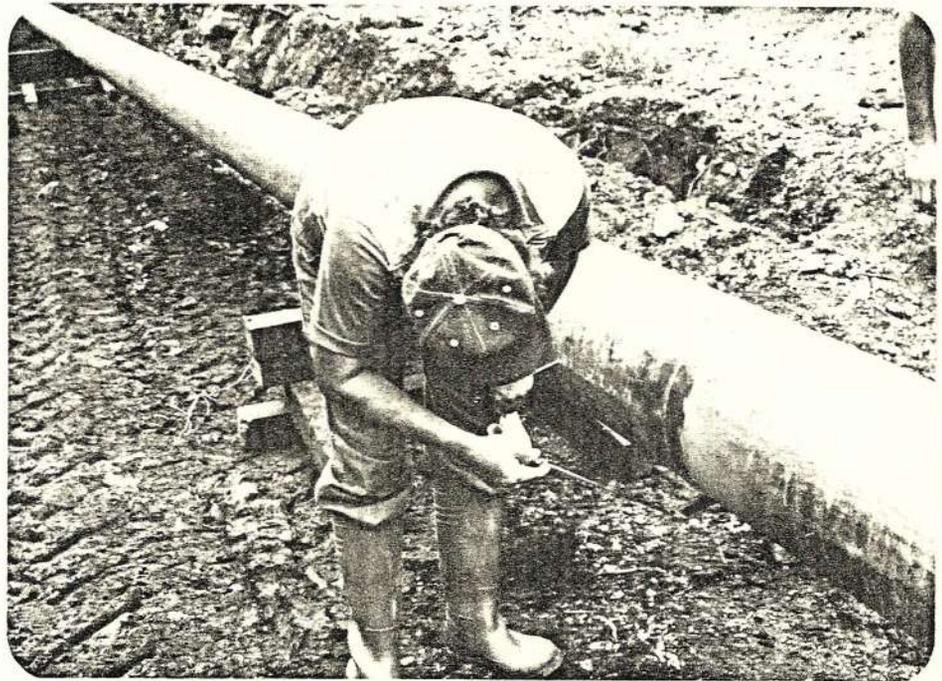
FIGURA 24.- Inspección visual ejecutada en un 100% a todas las uniones soldadas.

El inspector además señala las soldaduras que según apariencia, ubicación o razones de seguridad deben ser radiografiadas, ver Figura 24.

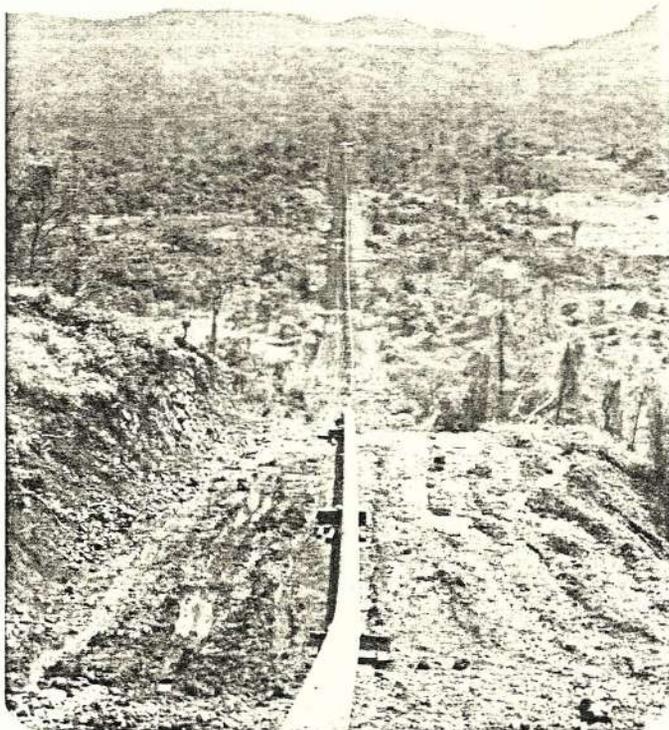
FIGURA 25.- Vista parcial del poliducto una vez ejecutadas las uniones de soldadura y la inspección visual.

La Figura 25, muestra una vista parcial del poliducto una vez ya ejecutada la soldadura.

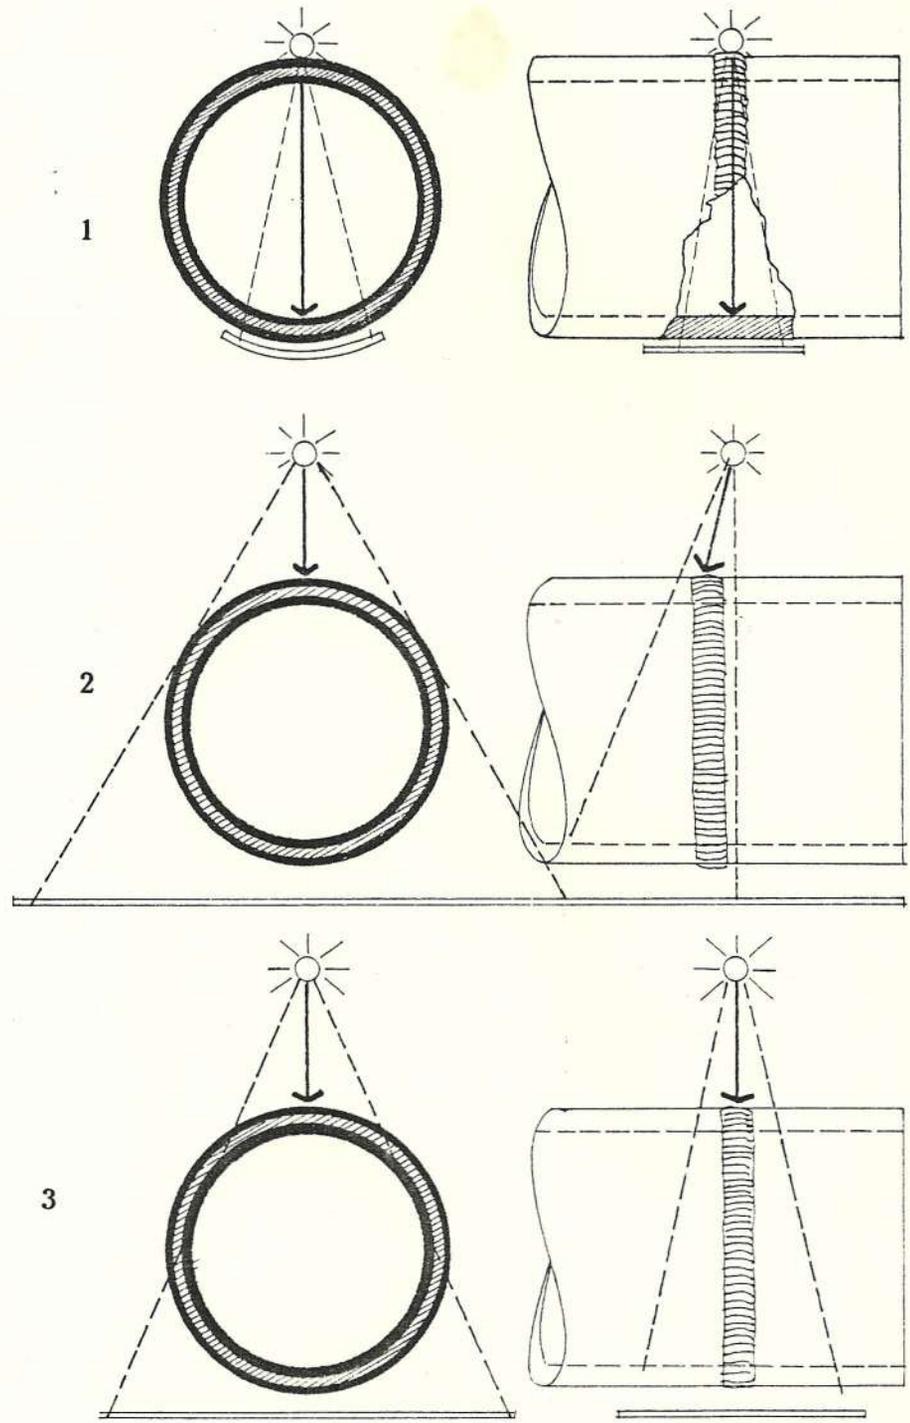
FIGURA 26.- Técnica radiográfica: Doble pared. Interpretación sobre: Imagen de una sola pared 1 . Imagen de doble pared 2, 3. (10)

Cada toma debe ser realizada siguiendo el procedimiento radiográfico ya establecido. Dependiendo de las condiciones, una toma puede hacerse en forma panorámica, colocando la fuente en el interior de la tubería e irradiando en los 360°, ó por secciones desde el

exterior de la misma, (ver Figuras 26 y 27).

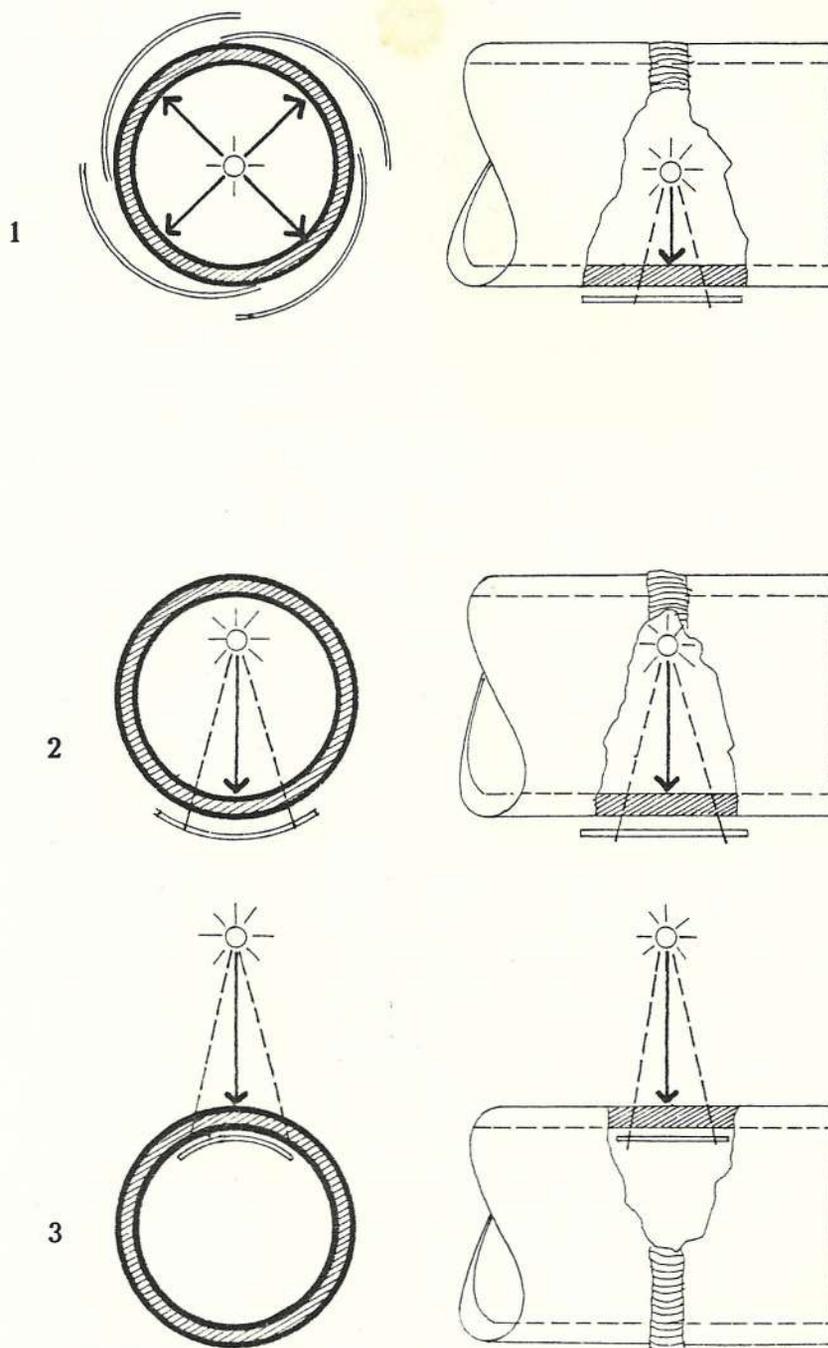
FIGURA 27.- Técnica radiográfica: Una sola pared. Interpretación sobre: Imagen de una sola pared. (10)

Debido a las condiciones del terreno en el tendido de tubería a campo traviesa, la fuente de rayos gamma es la más fácil de manipular. Entre estas, la más práctica es la de tipo direccional, cuya forma y detalles se indican en la Figura 28. Con este tipo de fuente sólo se puede realizar tomas como la indicada en la Figura 27.

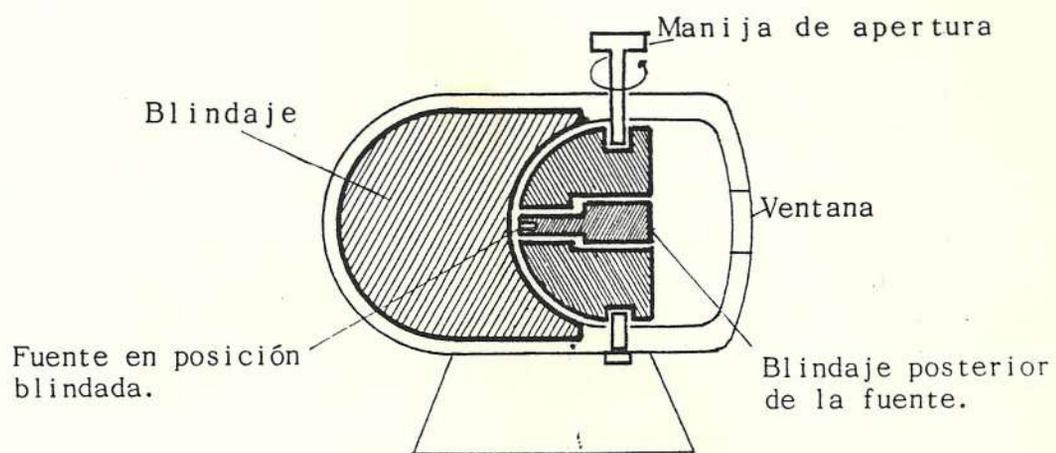
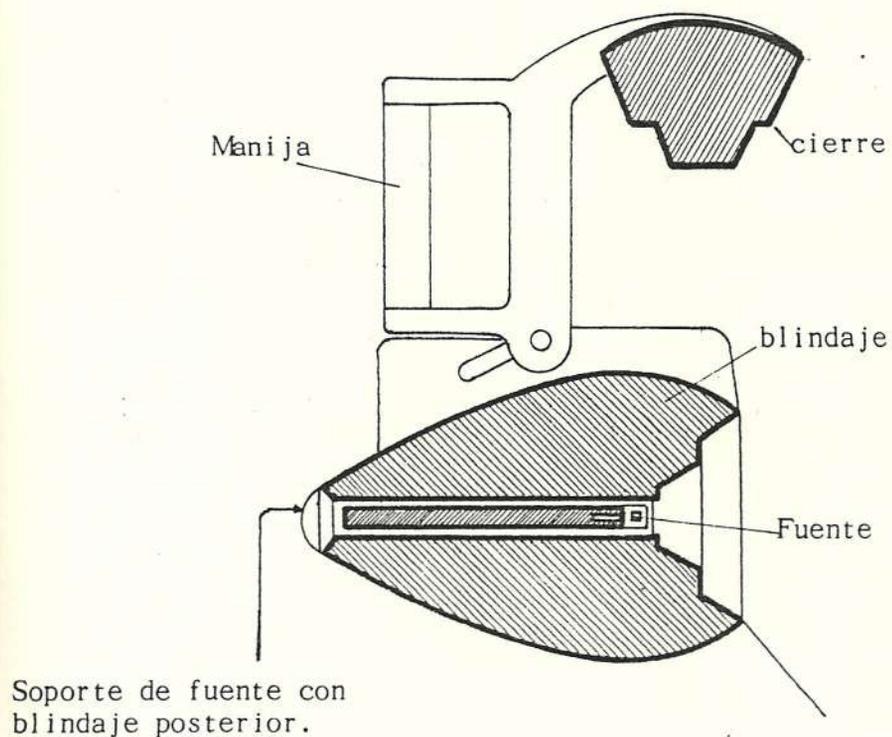
FIGURA 28.- Modelos de equipos de **G**ammagrafía, tipo direccional. (11)

Como se puede observar en la Figura 28, con este equipo no hay necesidad de cable de mando ni manguera guía de fuente y por ende, es menor la cantidad de equipo a transportarse. Además, los riesgos de accidentes disminuyen ya que la mayoría de ellos ocurren por atascamiento de la fuente en la manguera guía. El inconveniente de este equipo es que está limitado únicamente a este tipo de tomas.

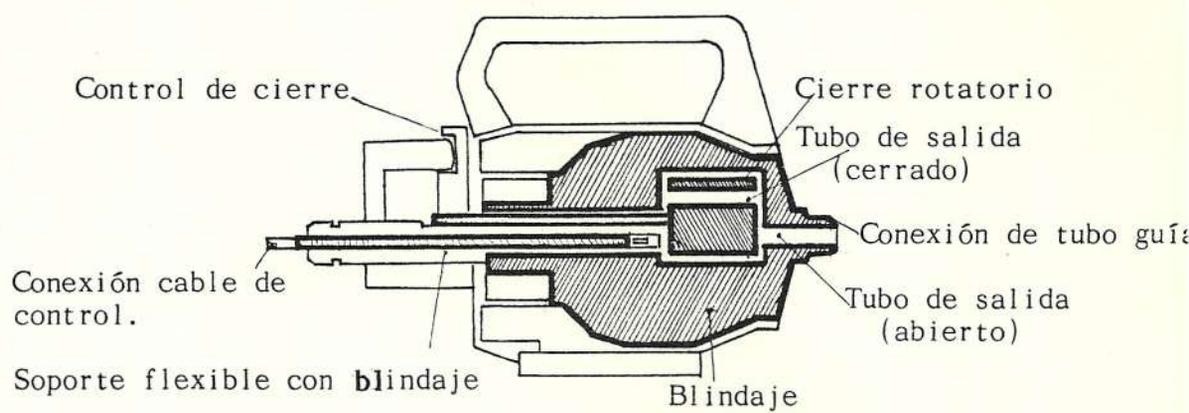
FIGURA 29.- Equipo de gammagrafía, tipo proyección (11)

En el caso del poliducto Tres Bocas-Pascuales, parte de la inspección radiográfica se realizó con este tipo de equipo y la otra, con un equipo de tipo proyección cuya forma

y detalles se muestran en la Figura 29.

Este último equipo puede ser utilizado para cualquier tipo de toma, ya que su manguera guía flexible permite ubicar la fuente prácticamente en cualquier posición, lo que fue muy útil pues aparte de la tubería de línea, también se radiografió la interconexión entre la manguera de succión y las bombas, la cual era prefabricada y dada las condiciones, se podía realizar exposiciones del tipo panorámico (Figura 27), ahorrando tiempo de trabajo, ya que con una sola exposición se radiografiaba la totalidad del cordón.

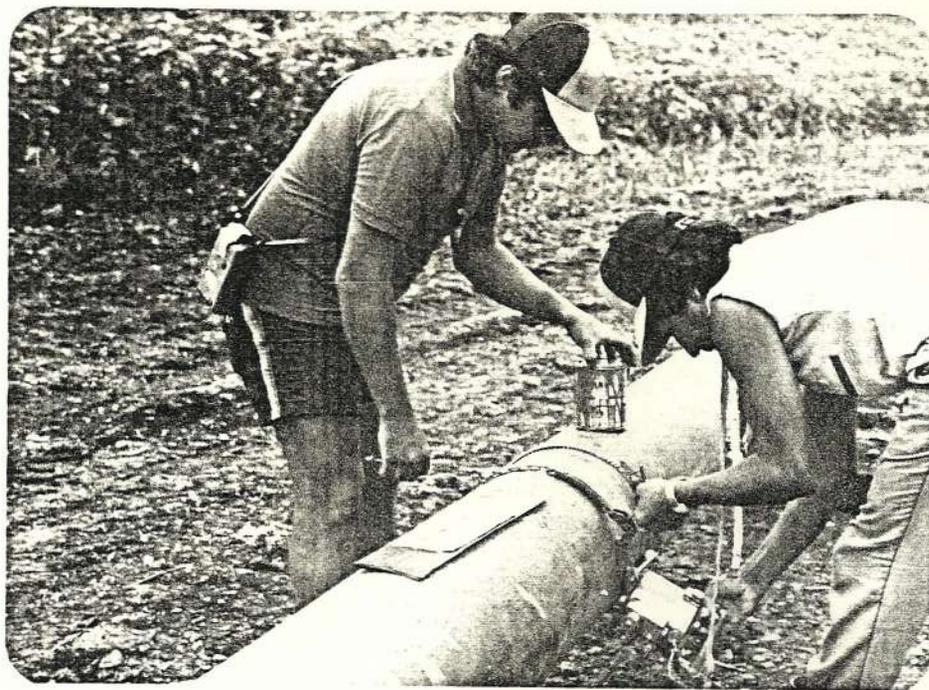
FIGURA 31.- Preparación de película, datos y marcas previo a la exposición.

En las Figuras 31, 32, 33 y 34 se puede observar una exposición detallando algunos de los pasos mencionados anteriormente.
