ESCUELA SUPERIOR
POLITECNICA DEL LITORAL
FACULTAD DE INGENIERIA MECANICA

"GUIA PARA LA CONSTRUCCION Y TECNICAS DE INSPECCION EN
DUCTOS PARA TRANSPORTE DE PRODUCTOS LIMPIOS DE PETROLEO"

TESIS DE GRADO
Previa a la obtención del Título de:

INGENIERO MECANICO

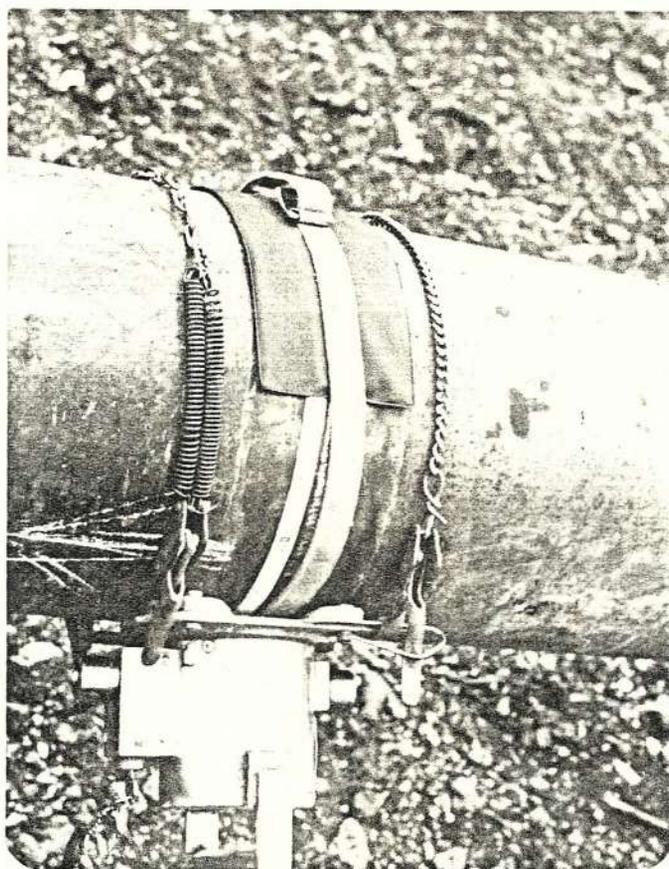
FIGURA 32.- Colocación de películas, marcas y fuente en zona a radiografiarse.

En las Figuras 31, 32, 33 y 34 se puede observar una exposición detallando algunos de los pasos mencionados anteriormente.

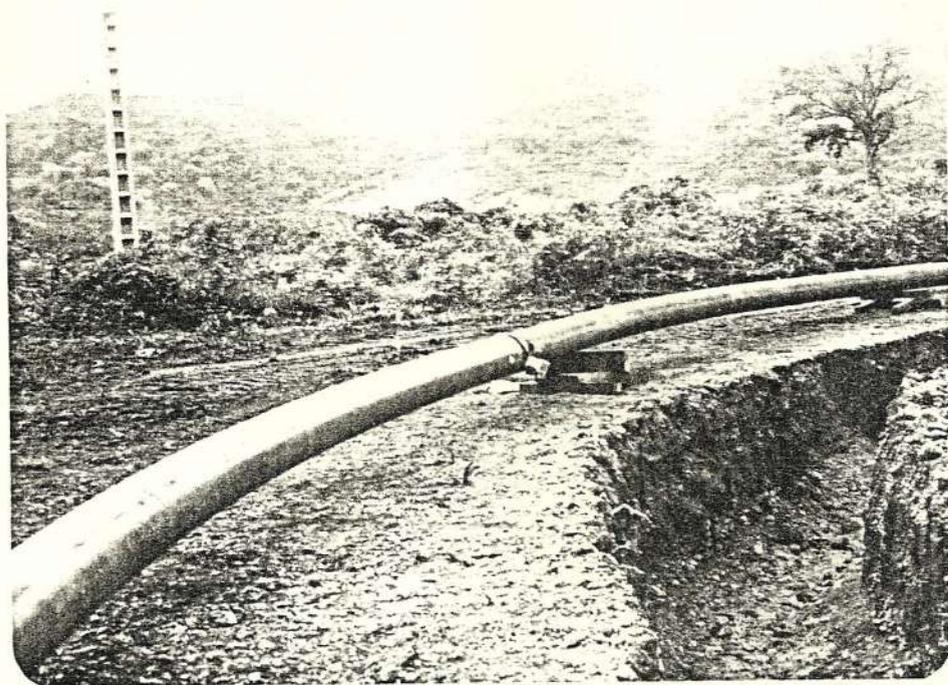
FIGURA 33.- Evacuación y ejecución de la toma radiográfica.

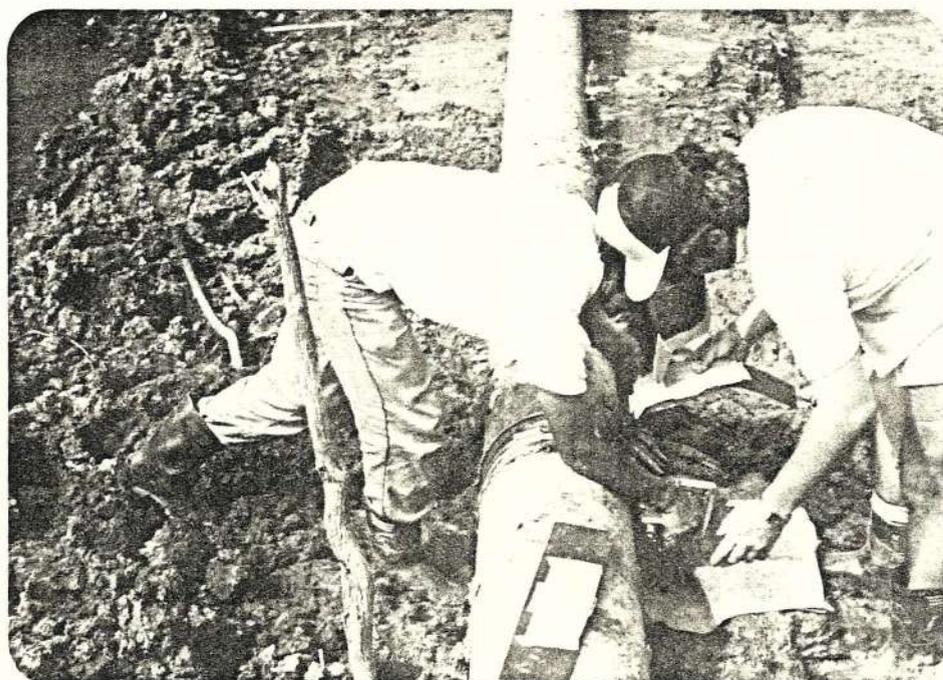
FIGURA 34.- Remoción de equipos, película y auxiliares.

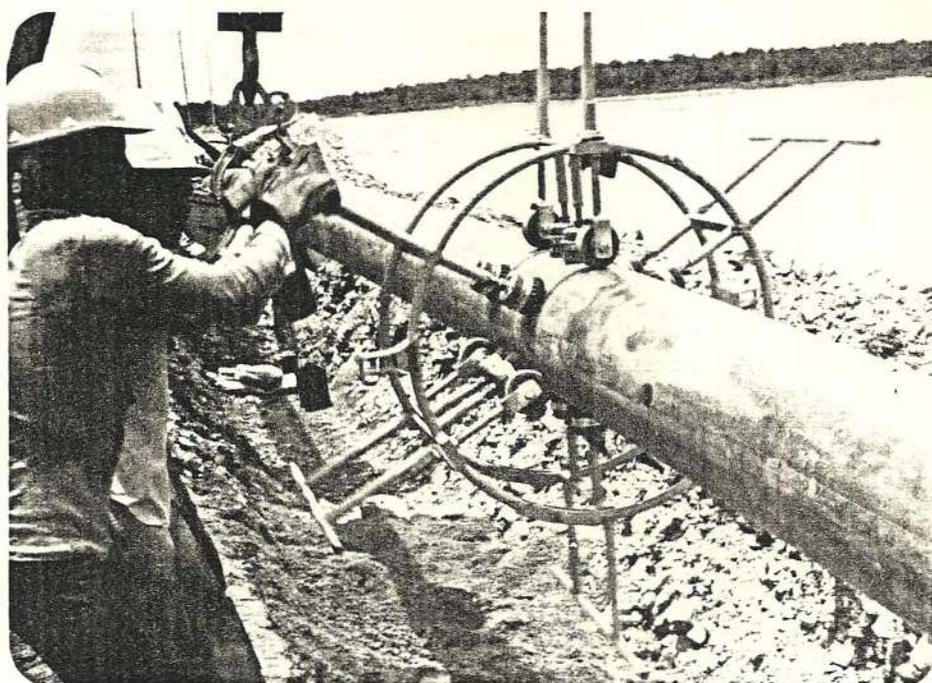
FIGURA 35.- Limpieza y pintado de la tubería previo a recubrimiento con cintas adhesivas.

La tubería una vez soldada, antes de ser enterrada en su zanja, se debe limpiar externamente con métodos mecánicos abrasivos y pintar con una capa de pintura tipo "primer", siendo luego recubierta con una cinta adhesiva para protección contra la corrosión y sobre ésta, otra cinta de espesor y en número de capas necesarias para la protección contra golpes y protección de las anteriores (Figuras 35 y 36).

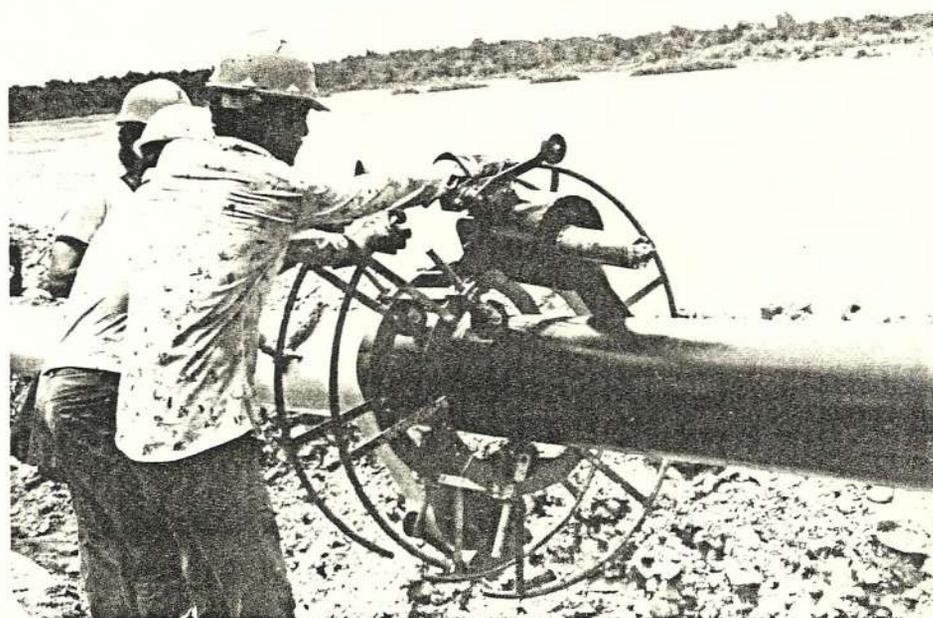
FIGURA 36.- Colocación de cintas adhesivas para protección contra corrosión y golpes.

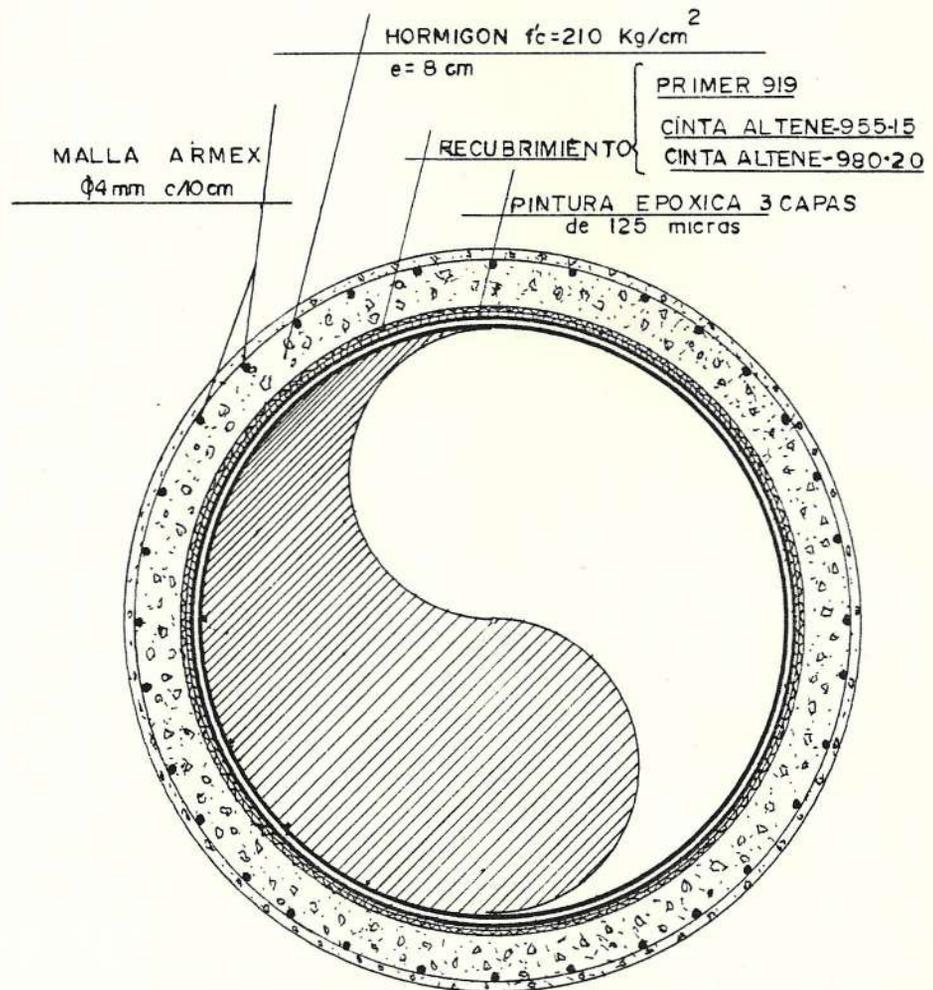
FIGURA 37.- Detalle de sistema especial de protección y anclaje utilizado en zona fluvial.

En el tendido del poliducto Tres Bocas-Pascuales, se tomaron medidas adecuadas en este aspecto: en las zonas rocosas se emplearon sacos de arena alrededor de la tubería, evitando el contacto directo con el terreno. Al paso por un canal, se utilizó un sistema de protección especial que sirvió al mismo tiempo como anclaje (Figura 37).

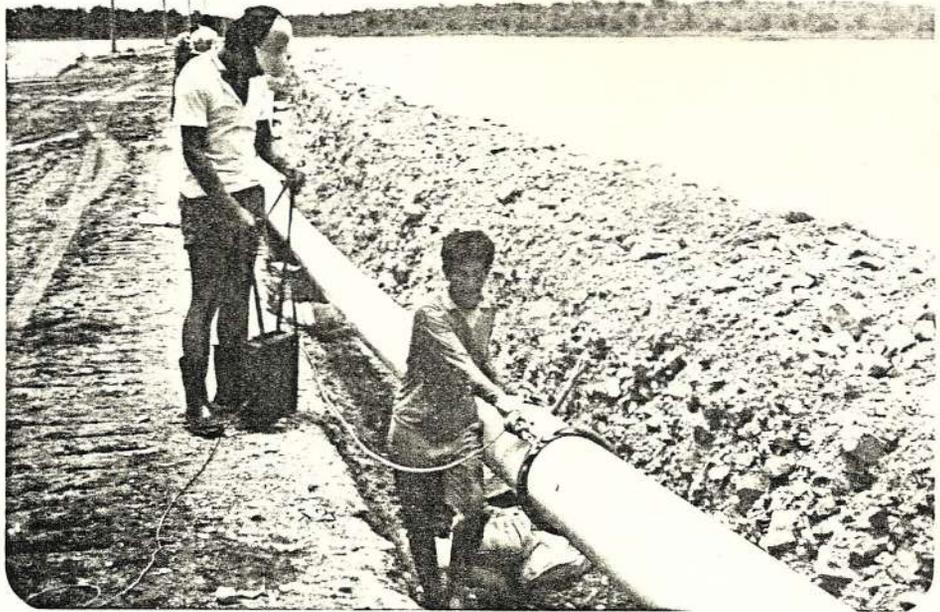
FIGURA 38.- Comprobación del total recubrimiento con la cinta adhesiva plástica.

Luego de recubierta la tubería con este tipo de protección, esta era inspeccionada con la finalidad de comprobar un aislamiento total con la parte metálica, lo cual se realizó con un equipo "Holiday detector" (Figura 38).

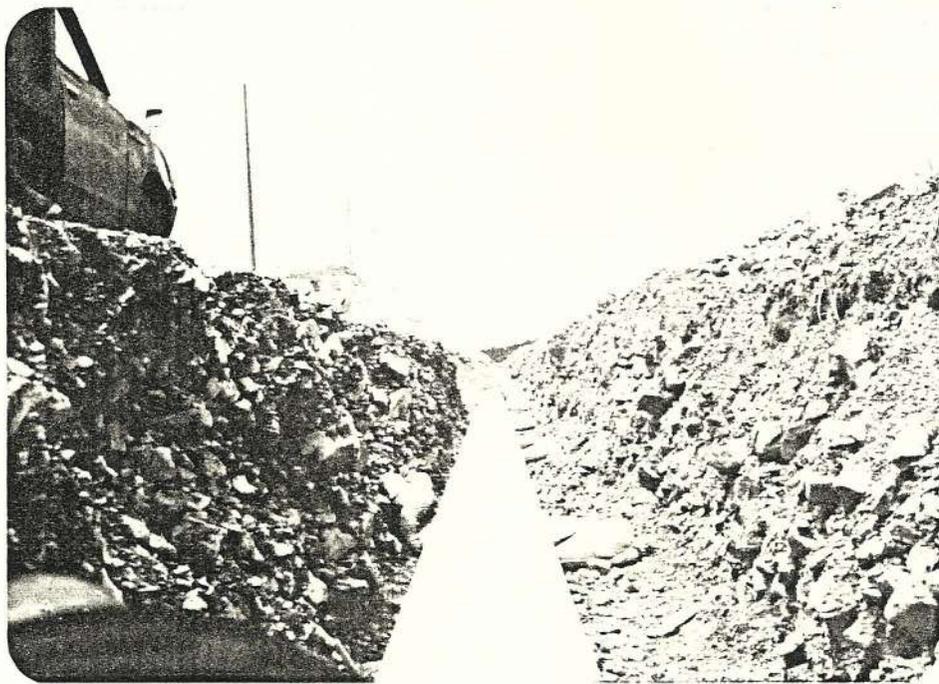
FIGURA 39.- Colocación de la tubería en la zanja antes de ser enterrada totalmente.

Comprobado el aislamiento de la tubería, esta era introducida en su zanja y luego enterrada (Figura 39).

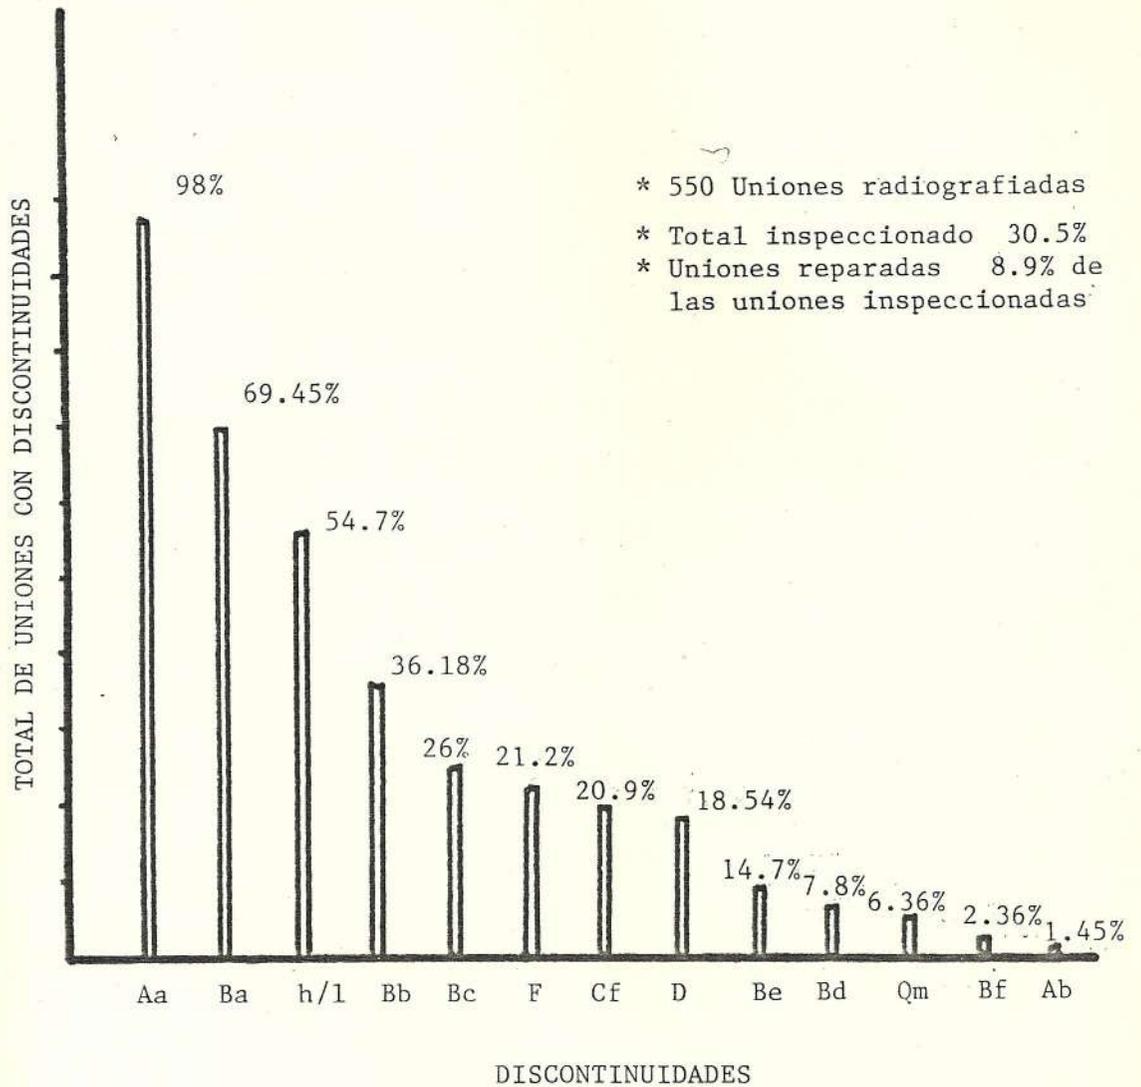
Figura 40.- Cuantificación porcentual de las uniones en las que se detectaron las diferentes discontinuidades.

De este trabajo se obtuvieron datos que podrían servir para ser tomados en cuenta como referencia, tanto por parte de los soldadores como por los técnicos en la rama, a fin de lograr que en futuras obras se obtenga mejor calidad de soldaduras, disminuyendo el número de reparaciones y por ende el costo de la obra, dando por su puesto mucha más confiabilidad al sistema (Figura 40).

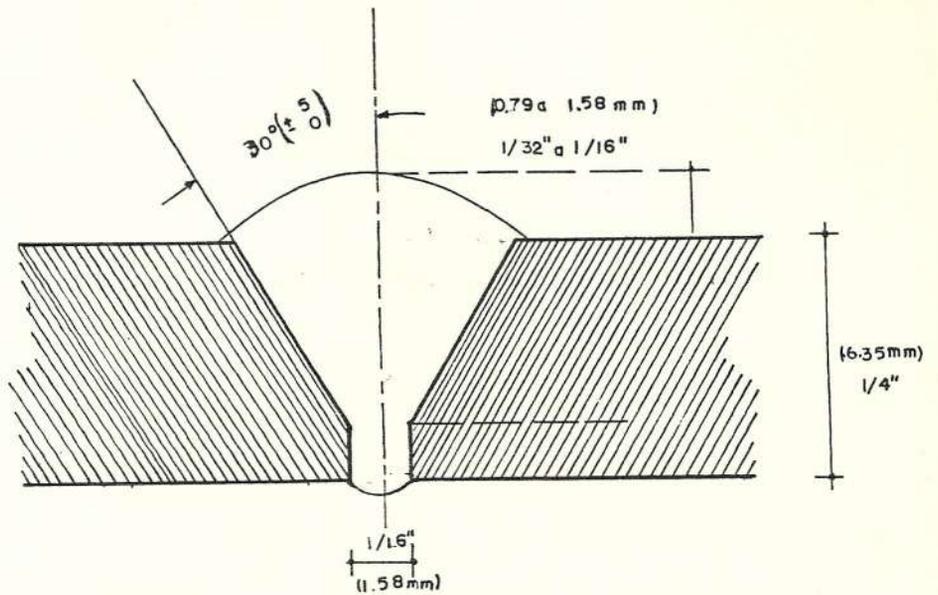
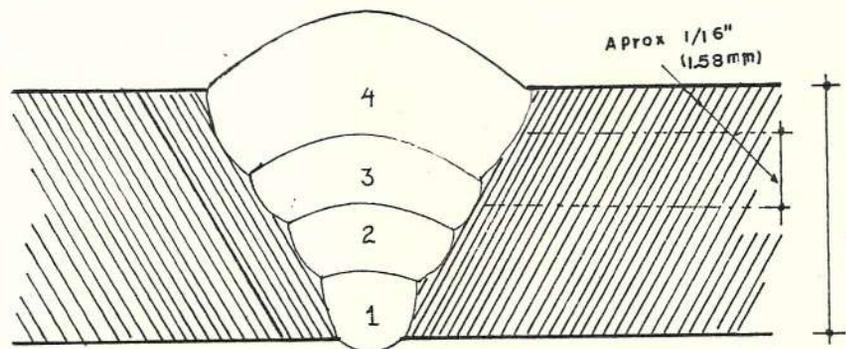
<u>Diámetro</u>	<u>Amperage</u>	<u>Voltaje</u>
4 mm	120 - 150 A	30 - 34 V
5 mm	160 - 180 A	30 - 34 V

Preparación de bisel para junta a tope

SECUENCIAS DE PASADAS

FIGURA B.1.- Preparación de bisel para junta a tope y secuencias de pasada.

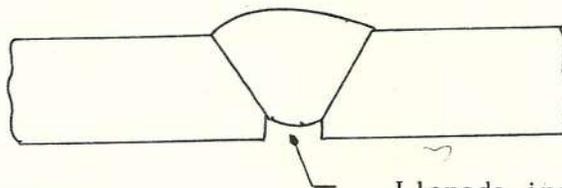
Uno o ambos Biseles pueden estar inadecuadamente rellenos en superficie interna.

Sin desalineamiento en la raíz.

Llenado incompleto en la raíz

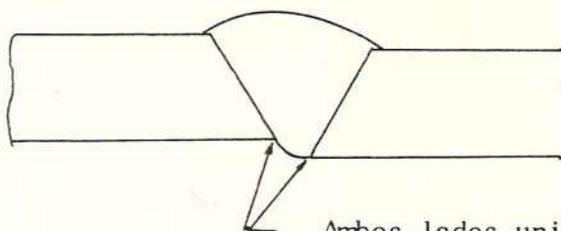
Ambos lados unidos completamente por el metal de aporte

Puede ser aceptable, ver párrafo 6.32

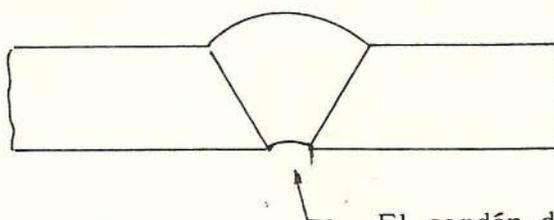
El cordón de raíz ha fusionado en ambos lados de la superficie, pero el centro del cordón de raíz está ligeramente por debajo de la superficie interna de la tubería.

FIGURA C12.- Penetración inadecuada debida a concavidad interna.

La concavidad interna se presenta cuando un cordón se funde apropiadamente y penetra el espesor de la pared de la tubería a lo largo de ambos lados del bisel, pero el centro del cordón (pase de raíz) está un poco por debajo de la superficie interna de la pared de la tubería. La magnitud de la concavidad interna debe definirse como la distancia perpendicular entre una extensión axial de la pared

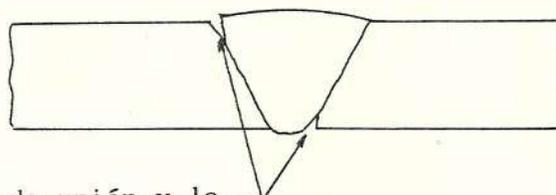
Ausencia de unión y la discontinuidad está presente en la superficie.

FIGURA C13.- Fusión incompleta en el pase de raíz o en la parte superior.

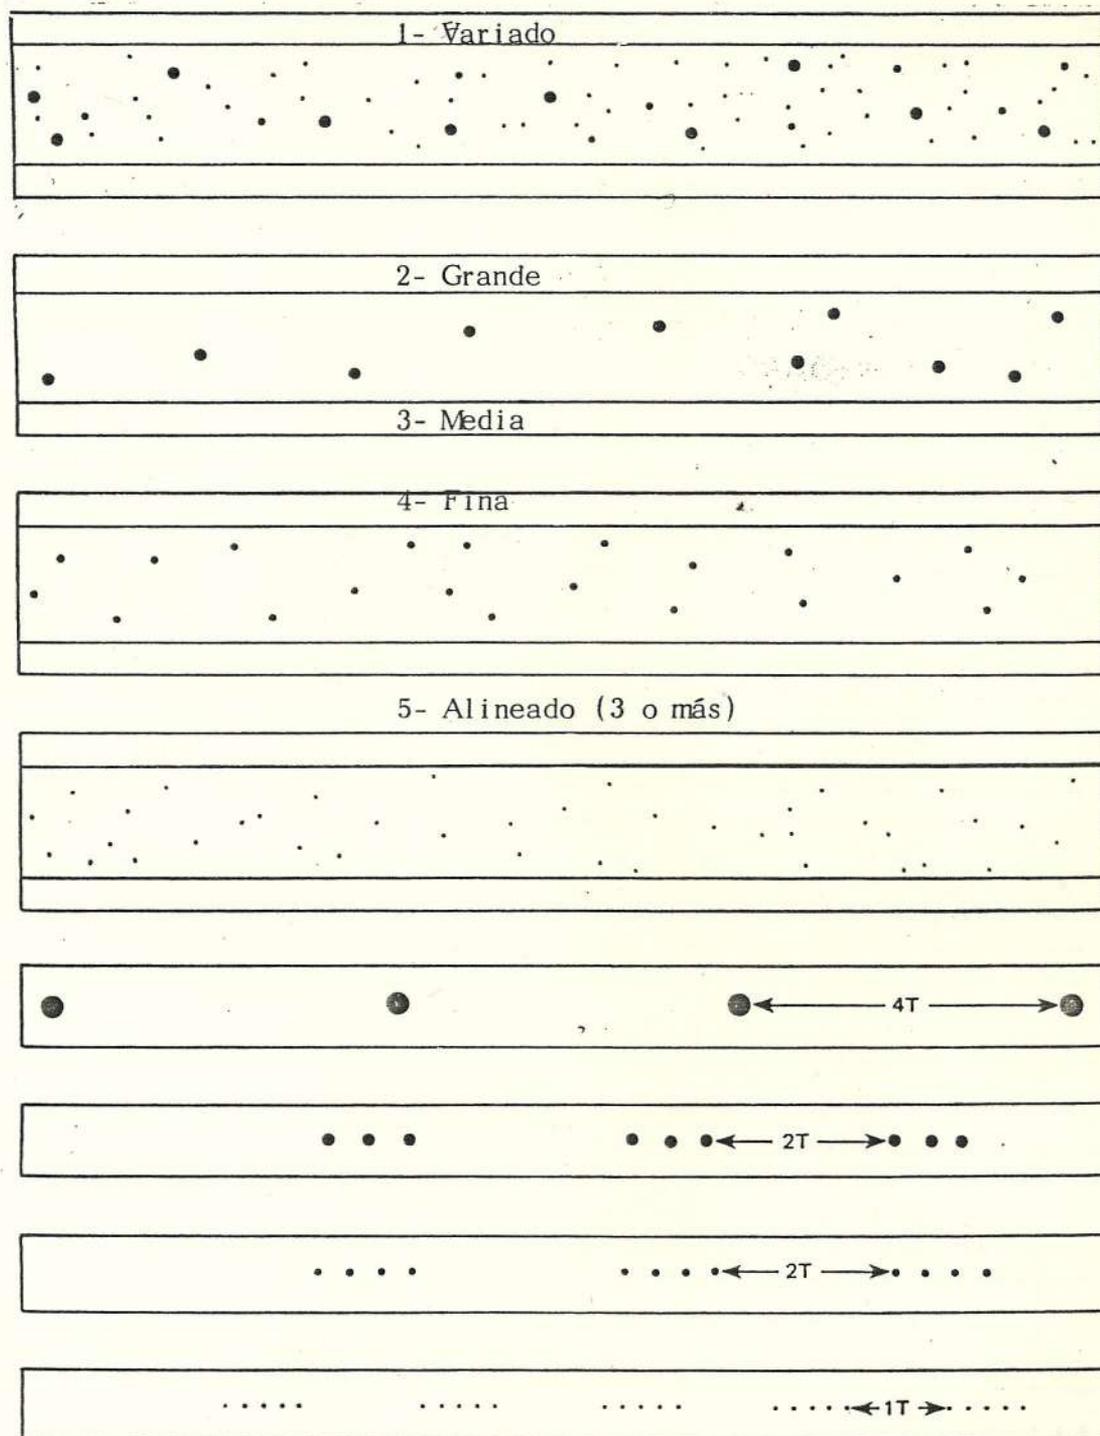
FIGURA C15.- Espesor de pared menor o igual a 1/2" (12.7mm) máxima distribución de bolsas de gas. Para dimensiones referirse al paragrafo 6.6).

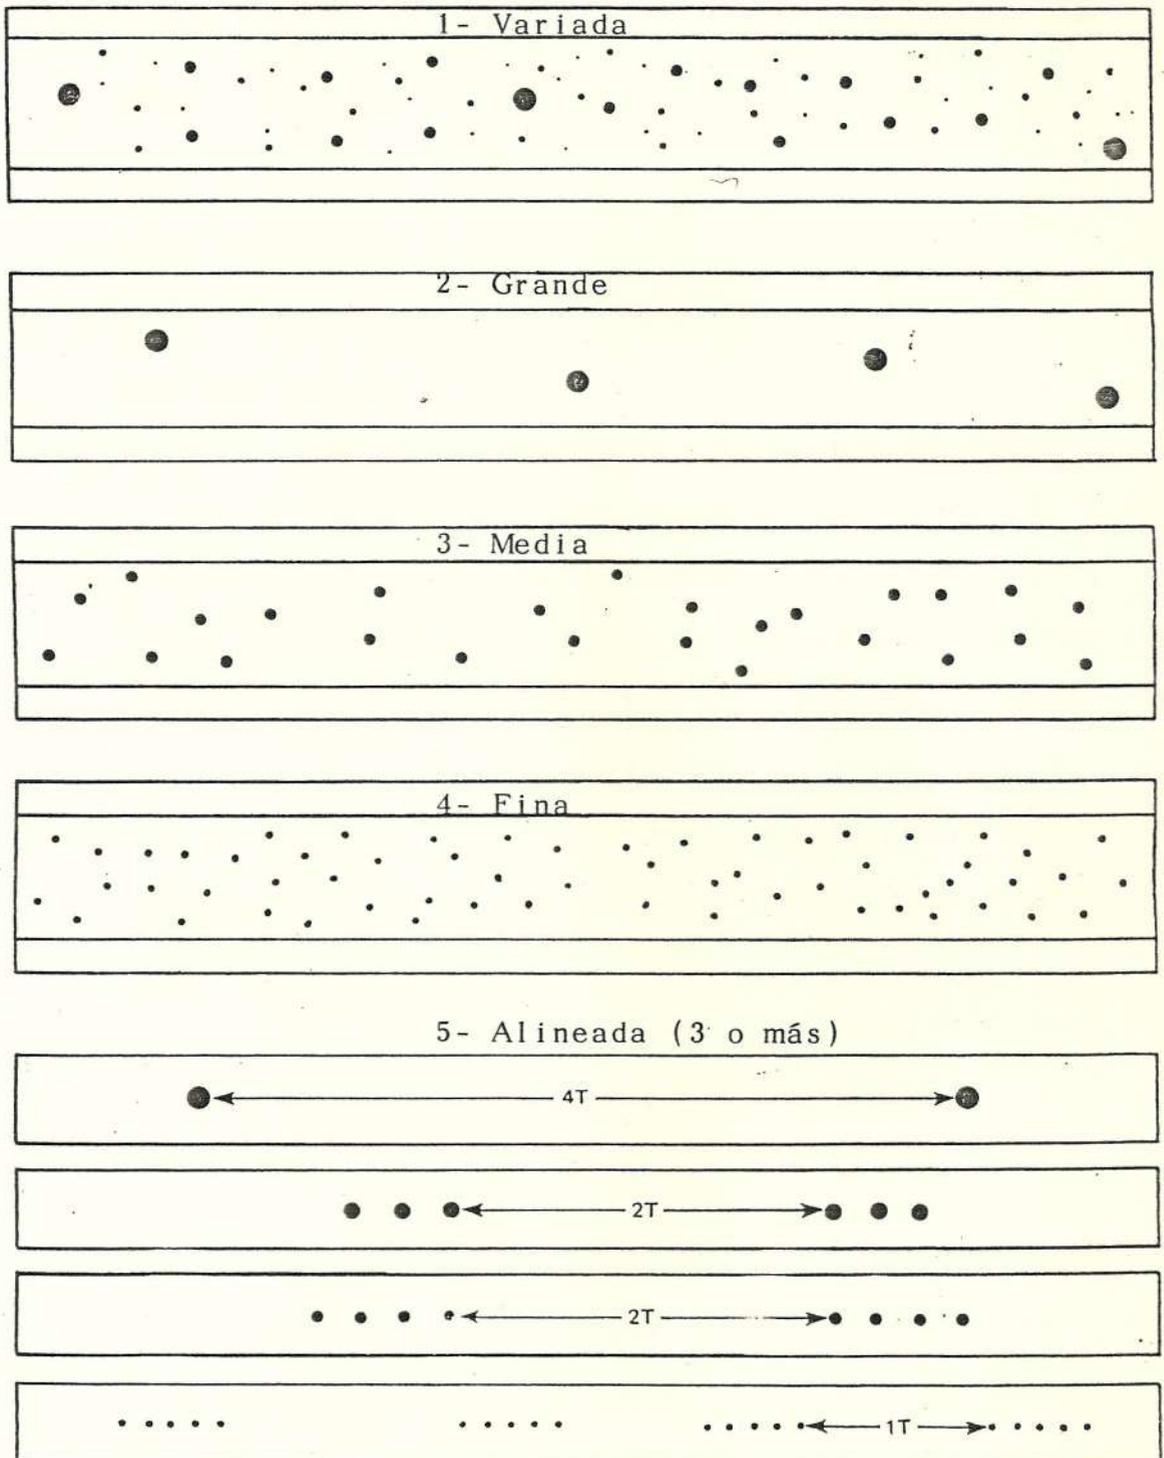
FIGURA C16.- Espesor pared mayor a $1/2''$ (12.7mm) máxima distribución de bolsas de gas (sin escala para el tamaño de bolsas de gas. Para dimensiones referirse al paragrafo 6.6).

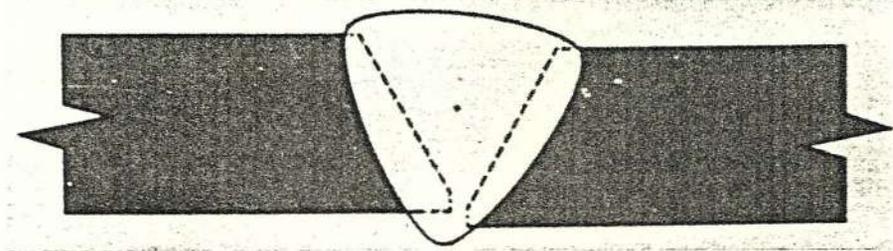
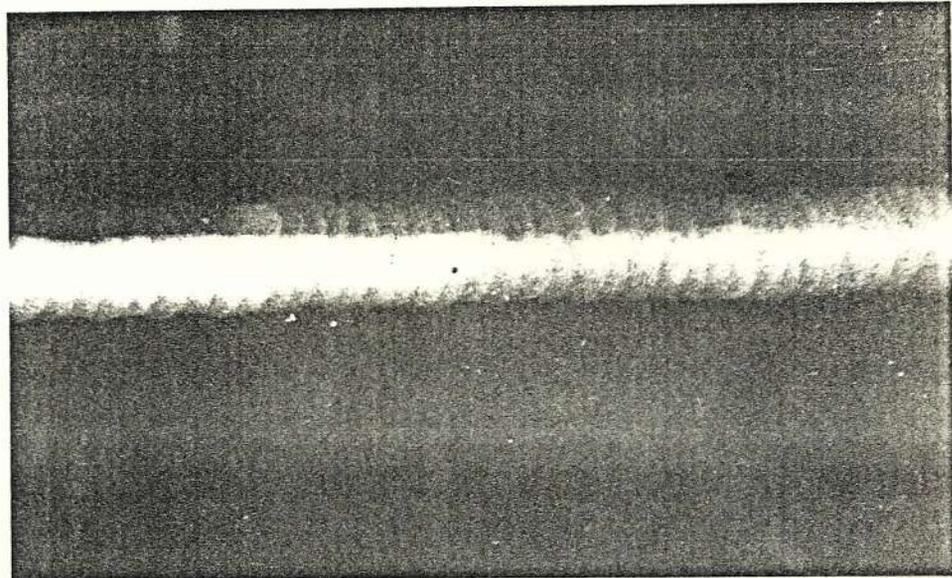
- DESALINEAMIENTO ("HI-LO")

FIGURA D.1.- Forma, ubicación e imagen radiográfica de Desalineamiento.

El 55% de las uniones radiografiadas presentaron esta discontinuidad, la cual es producida durante la presentación a tope de las tuberías causadas por fallas de alineación de las mismas. Otra causa para el desalineamiento ("hilo") en las uniones de tuberías puede ser la calidad de los tubos, la misma que es reflejada en la redondez de su sección.

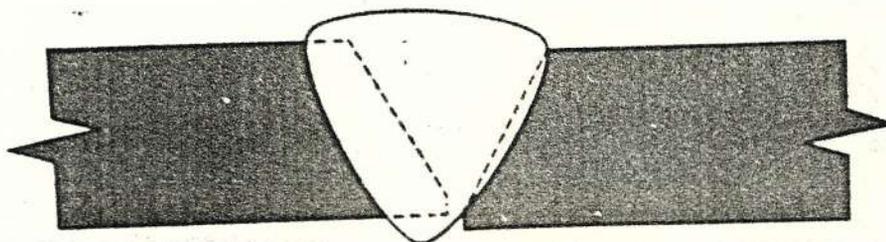
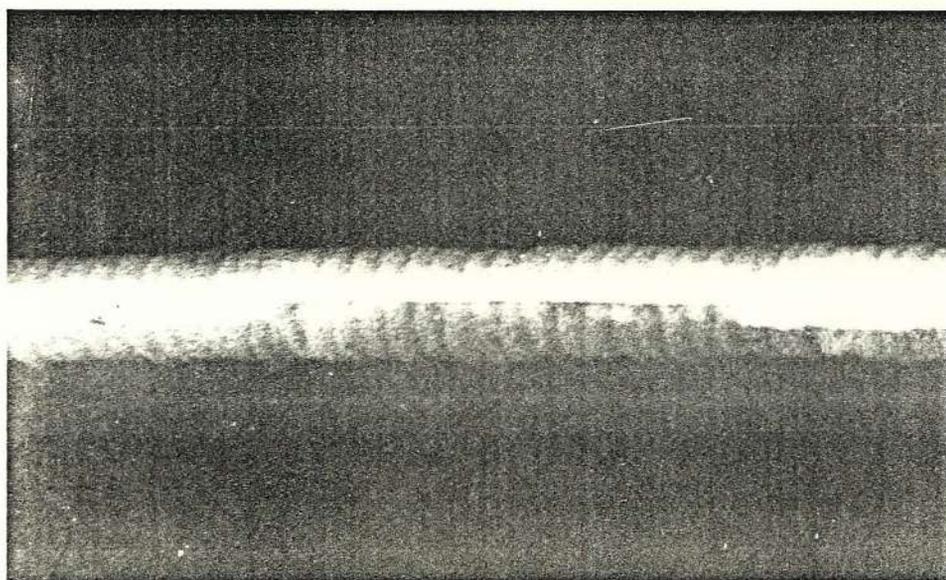
FIGURA D.2.- Forma, ubicación e imagen radiográfica de desalineamiento con falta de penetración.

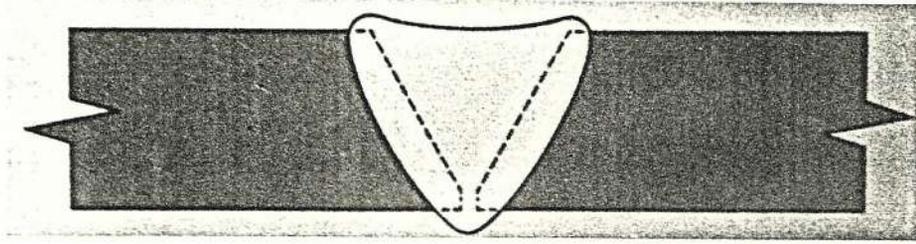
FIGURA D.3.- Forma, ubicación e imagen radiográfica del llenado insuficiente.

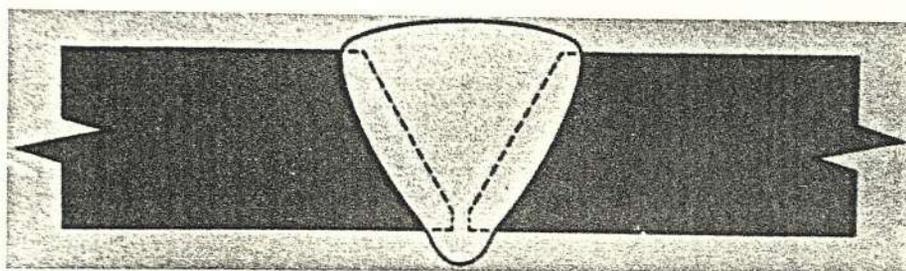
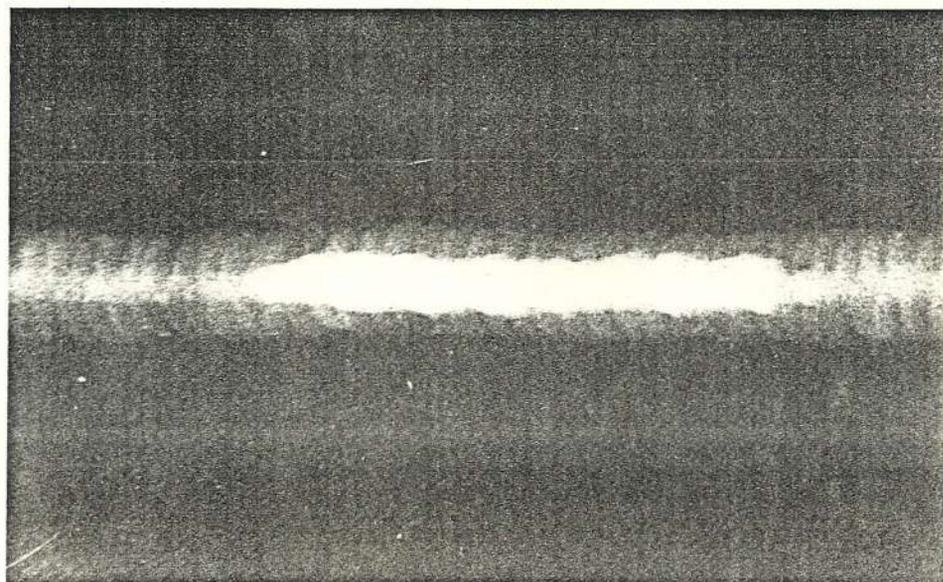
FIGURA D.4.- Forma,ubicción e imagen radiográfica de penetración excesiva.

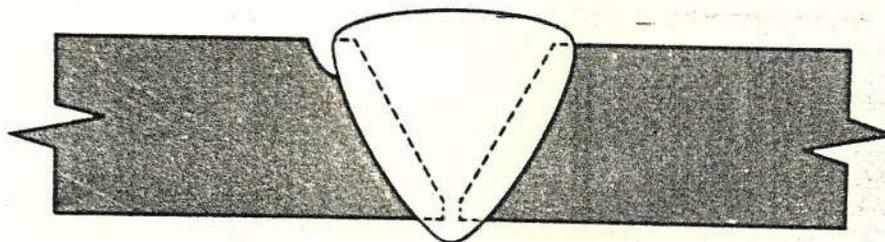
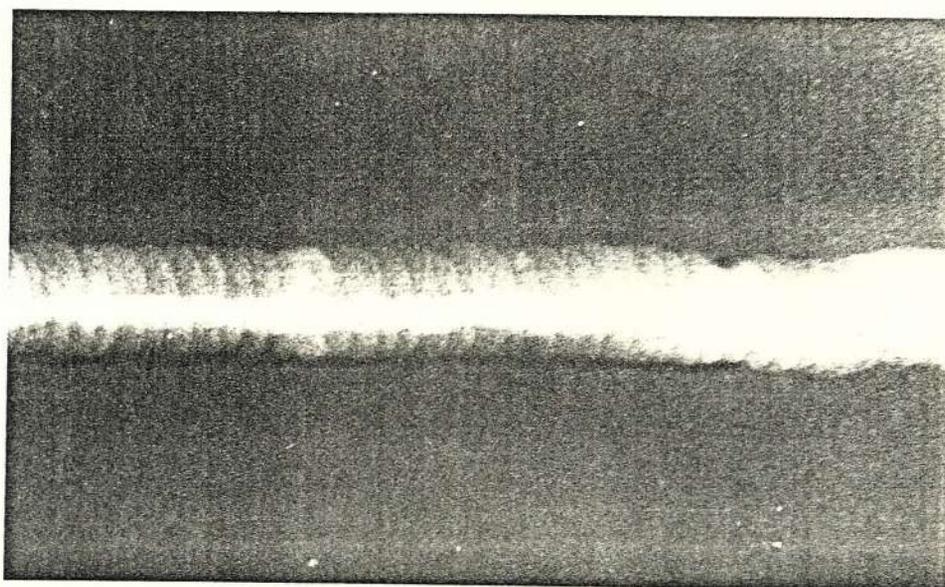
FIGURA D.5.- Forma, ubicación e imagen radiográfica de mordedura exterior.

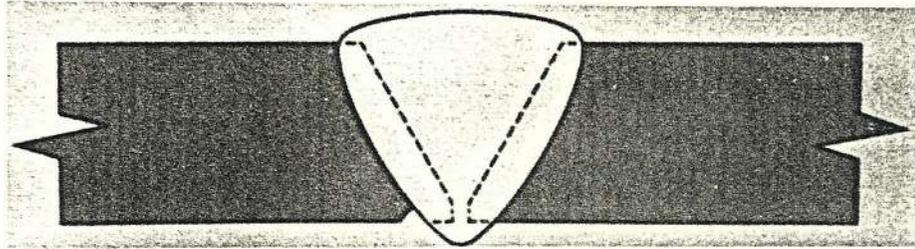
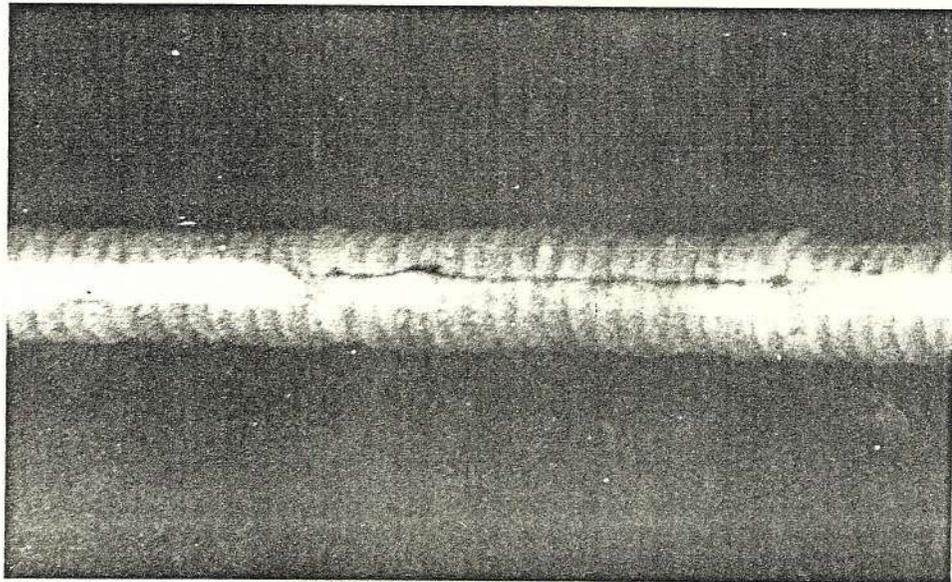
FIGURA D.6.- Forma, ubicación e imagen radiográfica de mordedura interior.

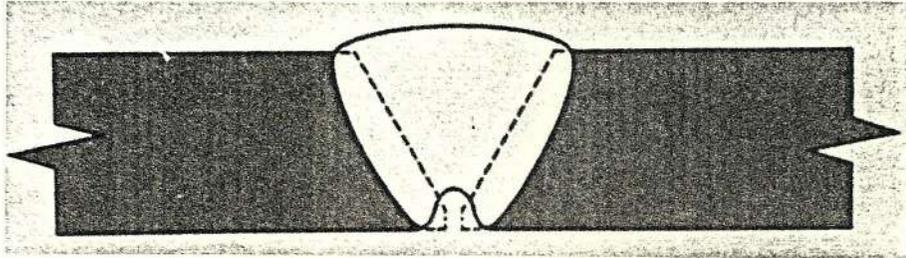
FIGURA D.7.- Forma, ubicación e imagen radiográfica de concauidad interior.

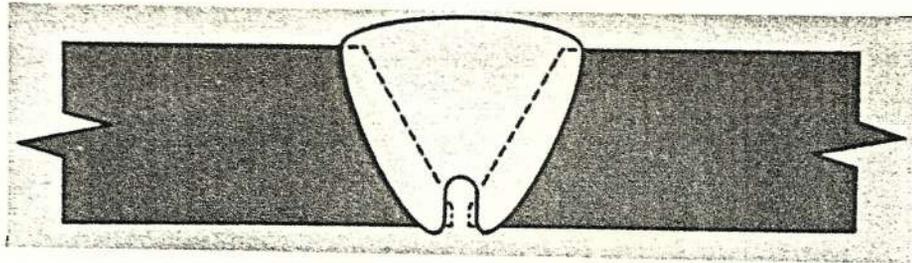
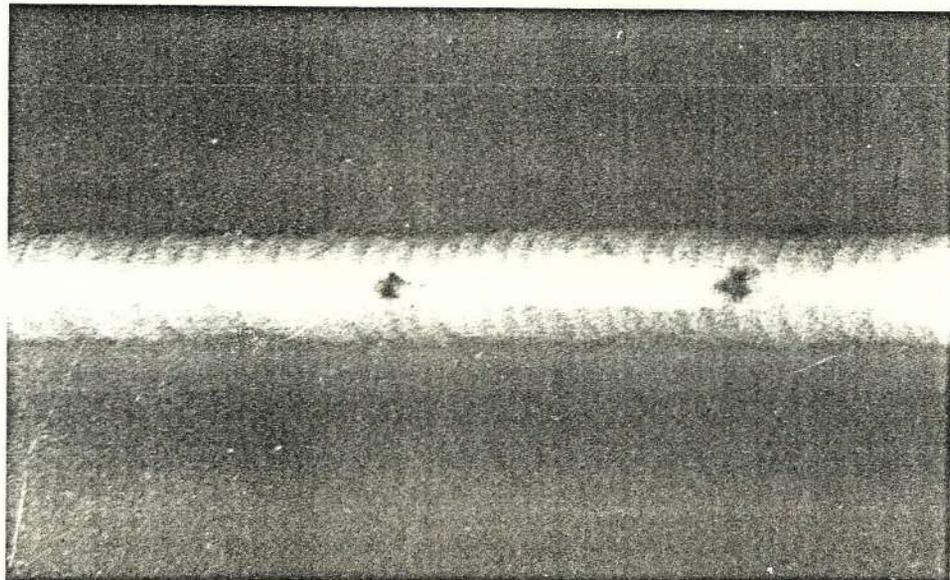
FIGURA D.8.- Forma, ubicación e imagen radiográfica de Quemón

Un quemón es esa porción del cordón de raíz en donde la excesiva penetración causa la explosión del cordón hacia adentro de la tubería.

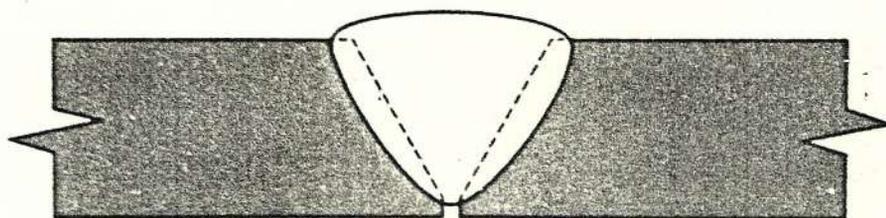
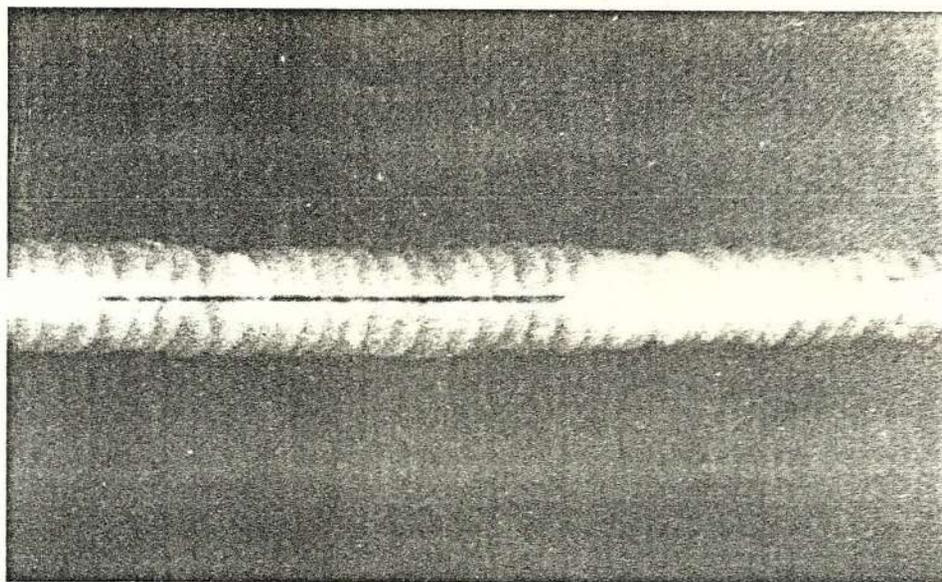
FIGURA D.9.- Forma, ubicación e imagen radiográfica de falta de penetración.

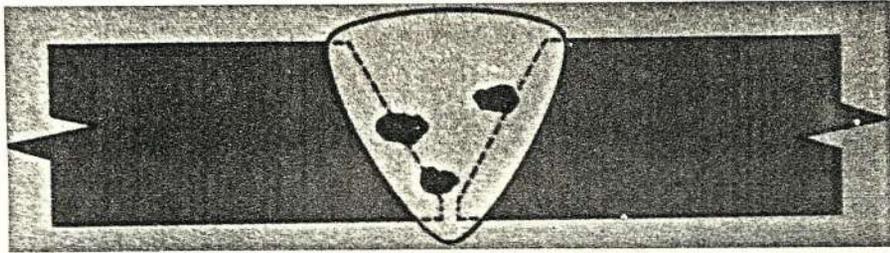
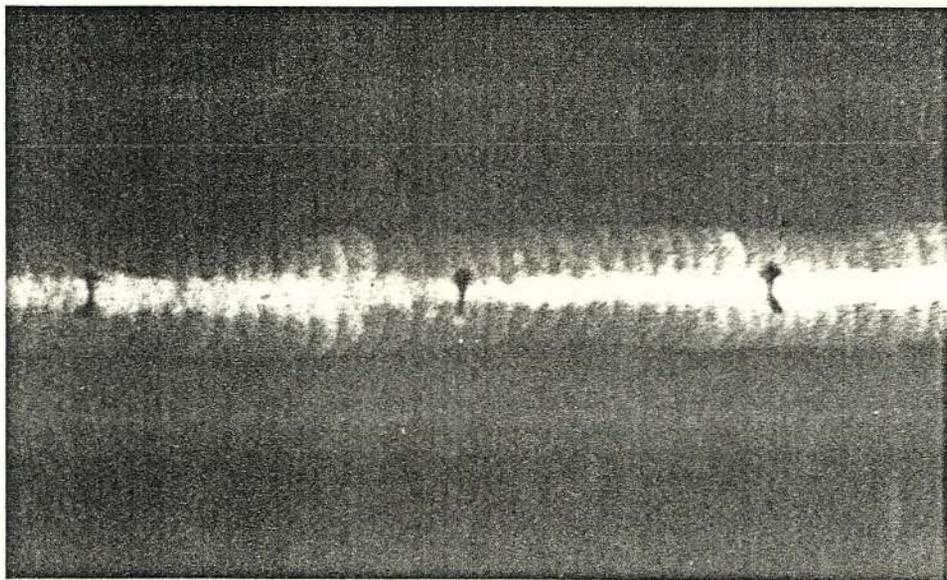
FIGURA D.10.- Forma, ubicación e imagen radiográfica de inclusiones de escoria (forma variada).

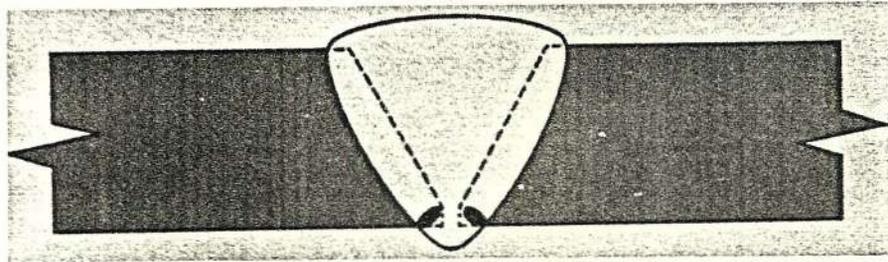
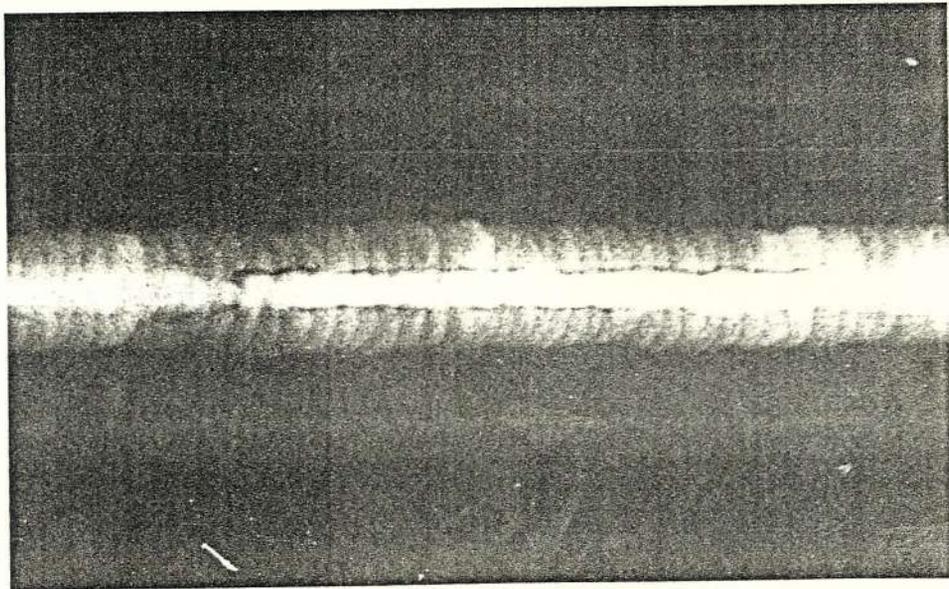
FIGUA D.11.- Forma, ubicación e imagen radiográfica de inclusiones alargadas.

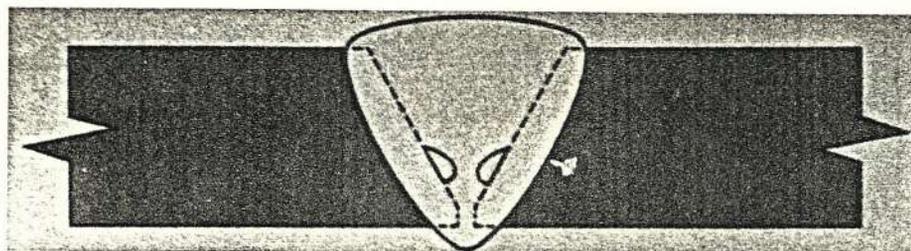
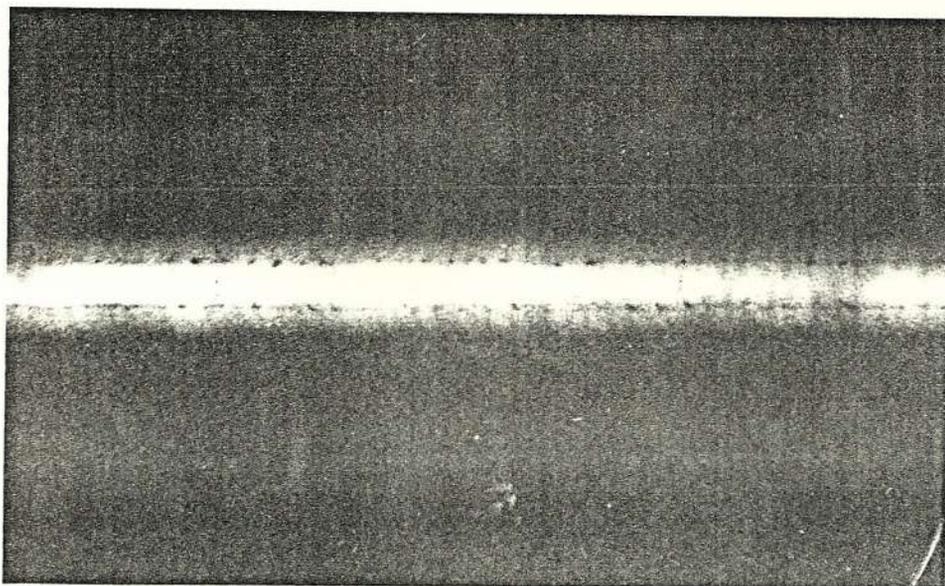
FIGURA D.12.- Forma, ubicación e imagen radiográfica de falta de fusión (con metal Base).

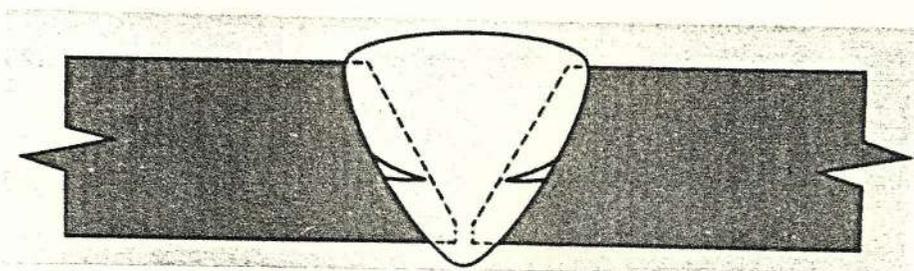
- FALTA DE FUSION (ENTRE PASADAS).

FIGURA D.13.- Forma, ubicación e imagen radiográfica de falta de fusión (con metal Base).

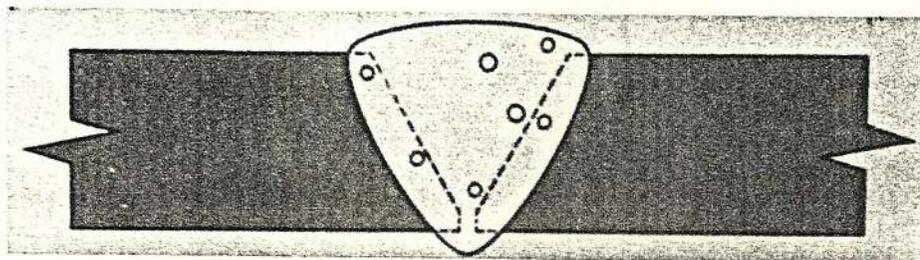
Forma y ubicación

- POROSIDADES (DISPERSAS)

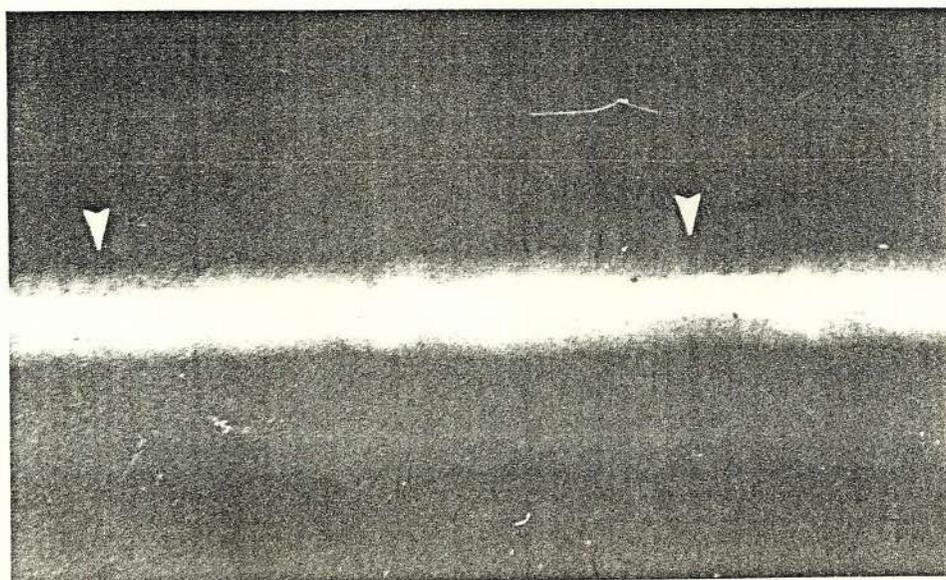
Imagen radiográfica

FIGURA D.14.- Forma, ubicación e imagen de porosidades (dispersas).

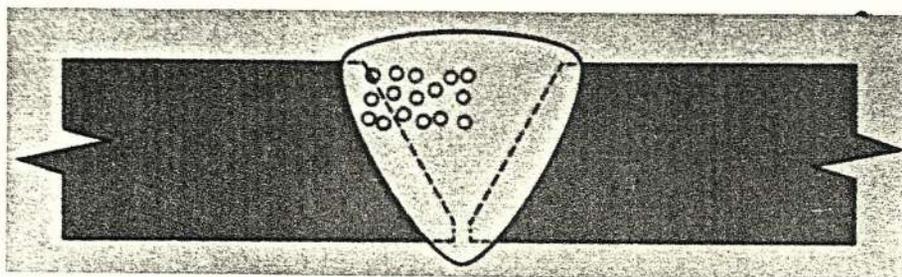
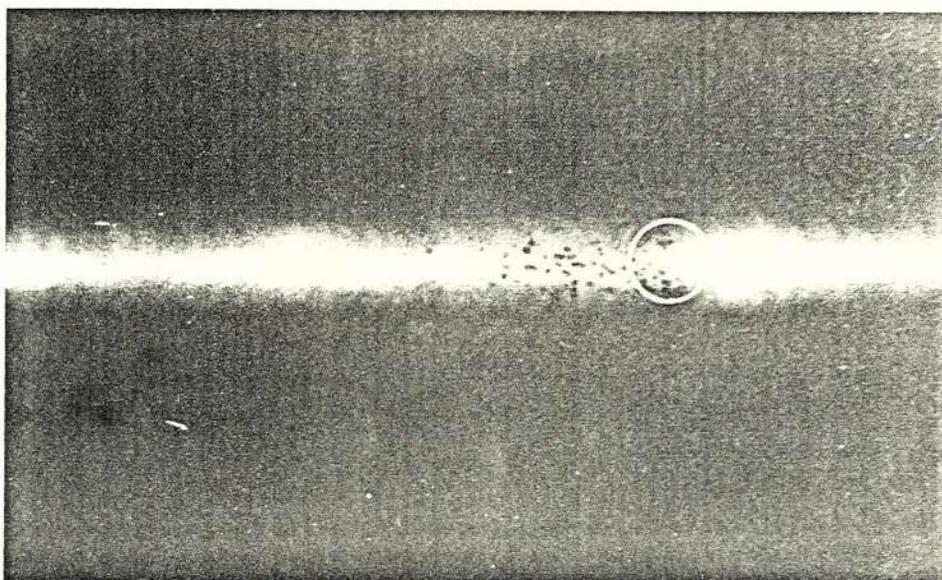
Forma y ubicación

Imagen radiográfica

FIGURA D.15.- Forma, ubicación e imagen radiográfica de porosidades (agrupadas).
