ESCUELA SUPERIOR
POLITECNICA DEL LITORAL
FACULTAD DE INGENIERIA MECANICA

"GUIA PARA LA CONSTRUCCION Y TECNICAS DE INSPECCION EN
DUCTOS PARA TRANSPORTE DE PRODUCTOS LIMPIOS DE PETROLEO"

TESIS DE GRADO
Previa a la obtención del Título de:

INGENIERO MECANICO

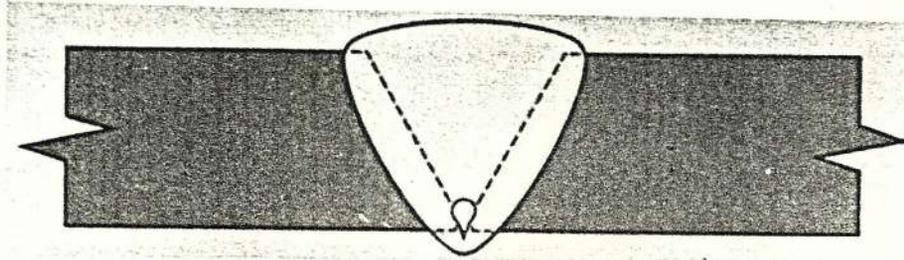
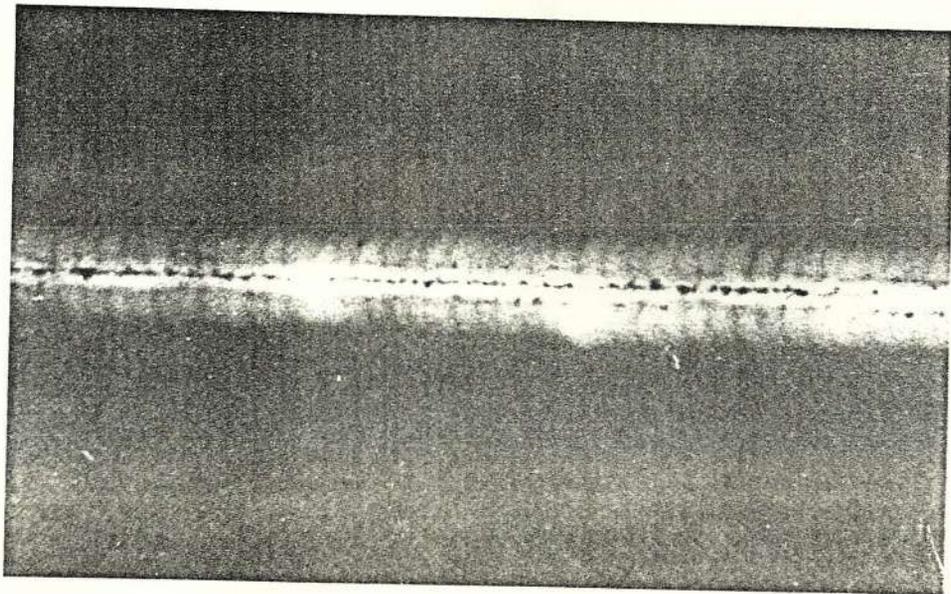
Forma y ubicación

Imagen radiográfica

FIGURA D.16.- Forma, ubicación e imagen radiográfica de porosidades alineadas y alargadas.

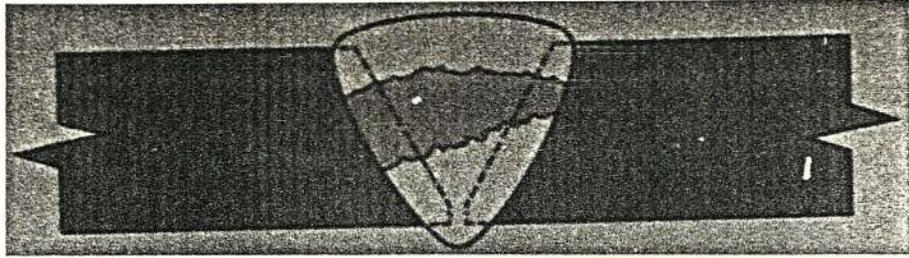
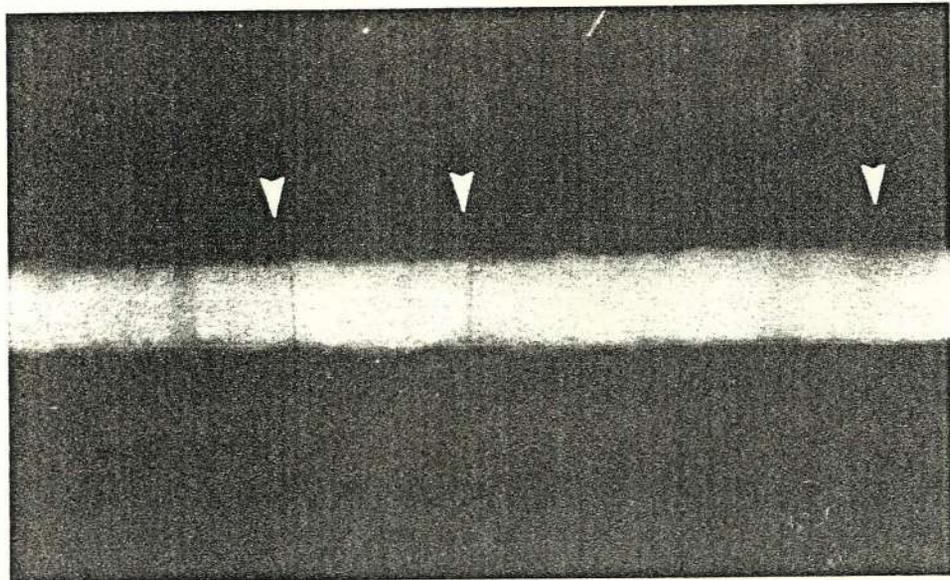
Forma y ubicación

Imagen radiográfica

FIGURA D.17.- Forma, ubicación e imagen radiográfica de fisuras transversales.

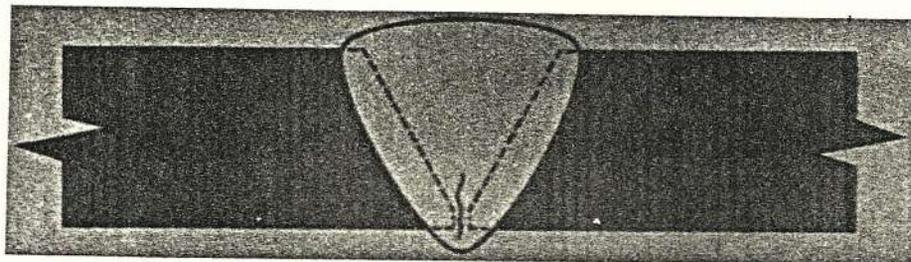
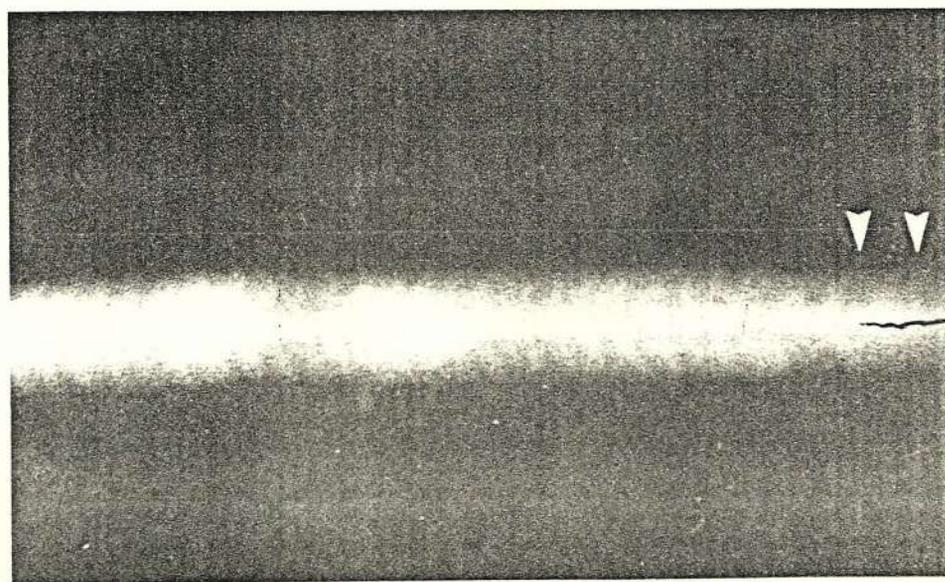
Forma y ubicación

Imagen radiográfica

FIGURA D.18.- Forma, ubicación e imagen radiográfica fisuras longitudinales.
