CAPITULO 3

3. ÁREAS DEGRADAS POR URBANIZACIÓN Y MINERIA

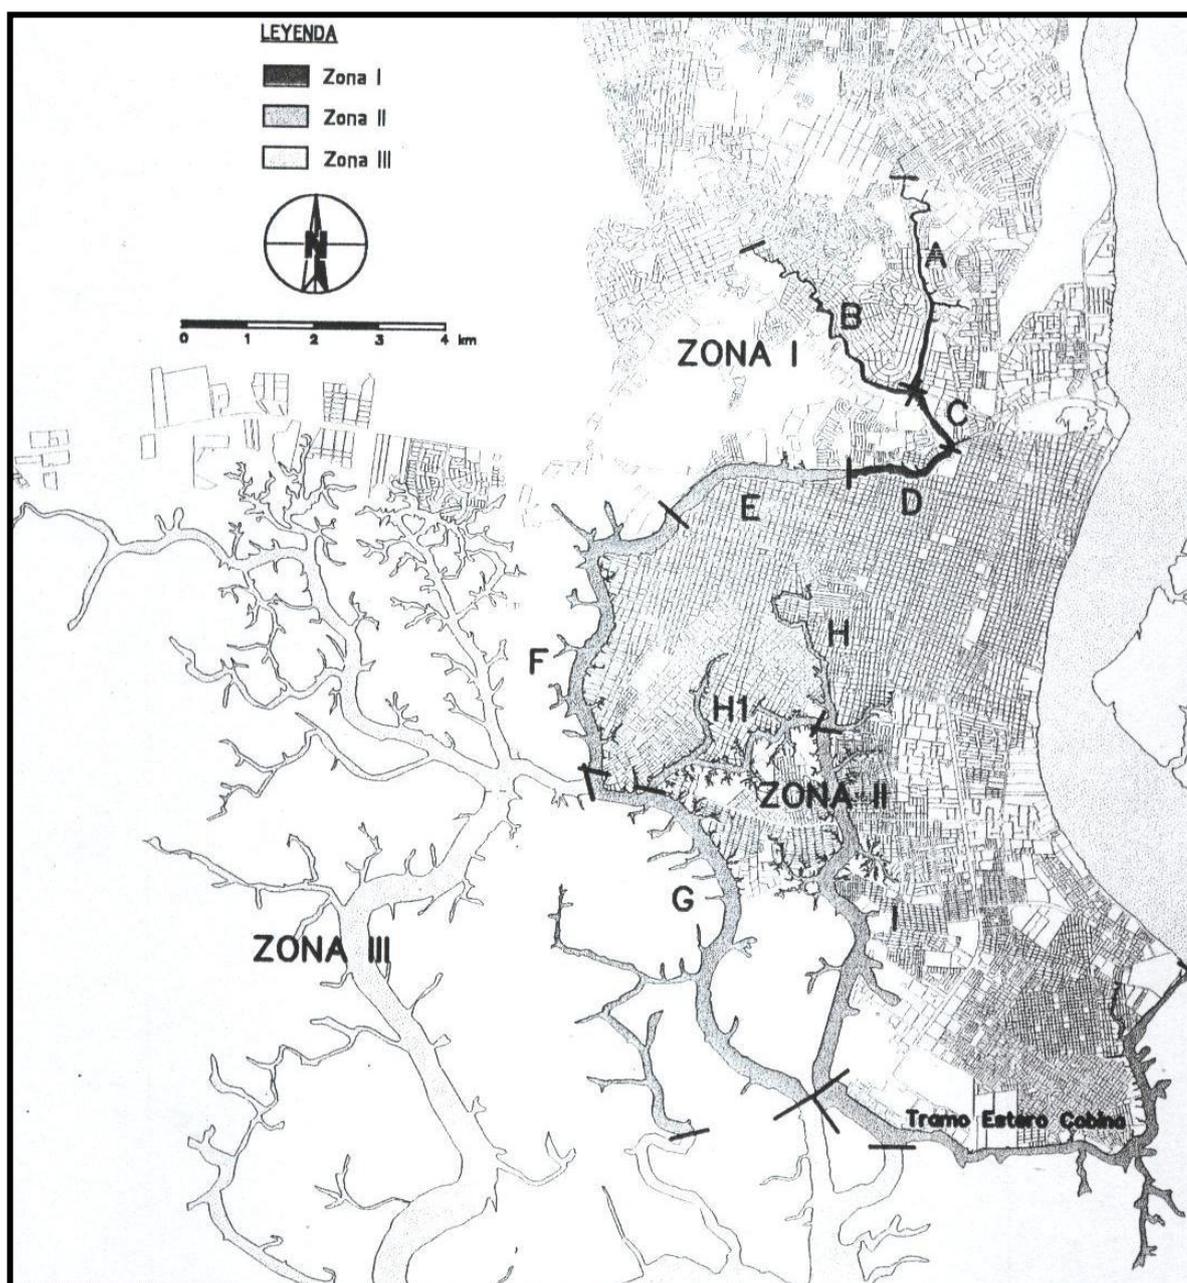
Figura 3.1 Zonificación del estero Salado, Lahmeyer – Cimentaciones, 2000.

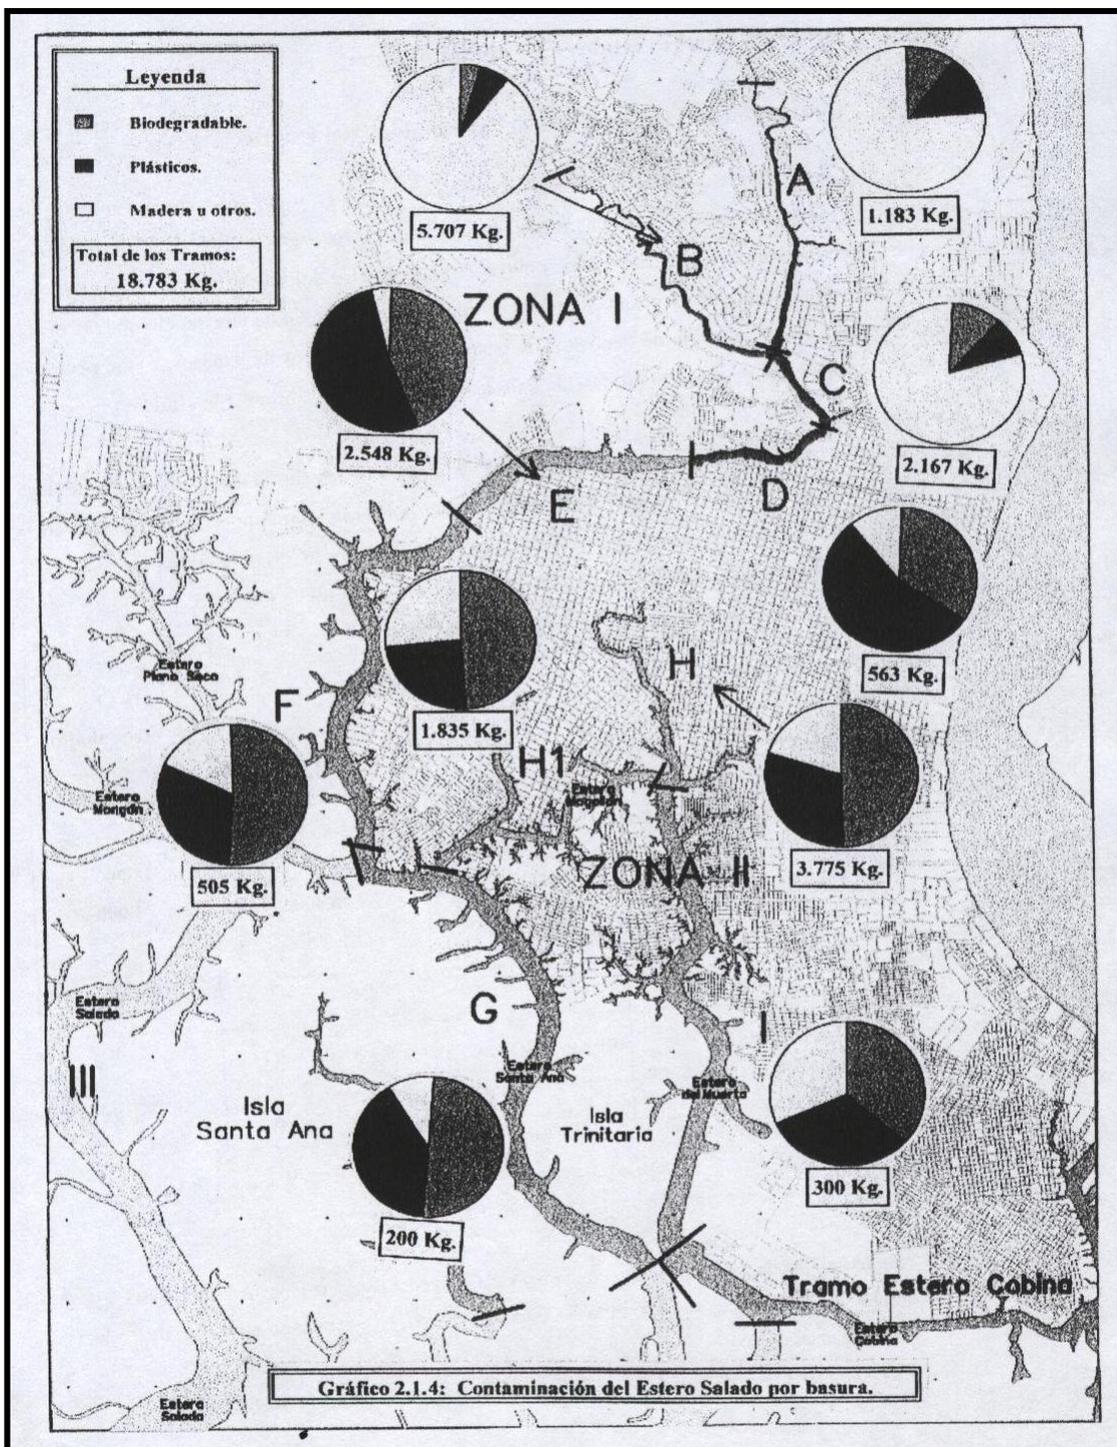
Figura 3.2 Contaminación del estero Salado por sólidos, Lahmeyer-M.I. Municipio de Guayaquil

A continuación, se muestran un tabla con los cálculos aproximados de la contaminación de las aguas del Estero Salado

por basura, en CC=100 Kg. DBO5/d (Ver Fotos 3.2, Tabla 3.2, Figura 3.2).

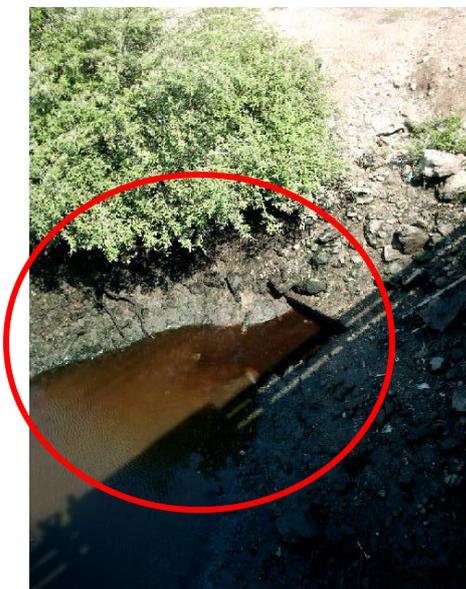
Foto 3.1 Tomada desde el puente de la 17. Aunque el municipio trata de mantener un estado completo de limpieza, aún se pueden observar descargas de aguas servidas industriales.

La capacidad de escurrimiento de los sistemas, aparentemente, suficiente. Aunque, eventualmente, se presentan inundaciones en la parte baja de Mapasingue (Ver Foto 3.1) (Ver Tabla 3.1).

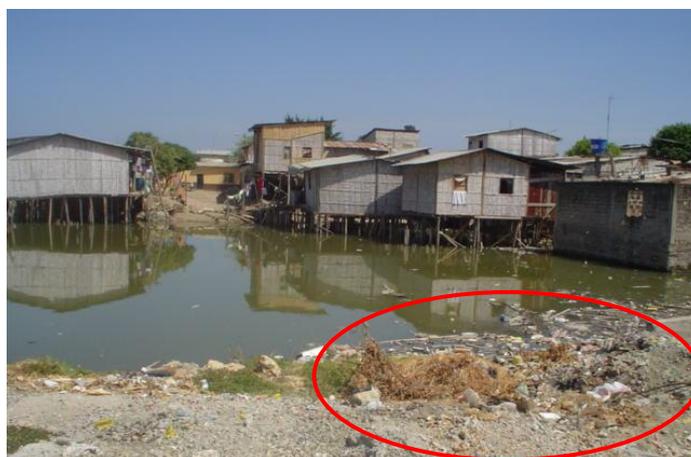
Foto 3.2 Guasmo Central. Un ramal del Estero Salado no relleno, lo que corrobora la contaminación y molestia que produce a la comunidad.

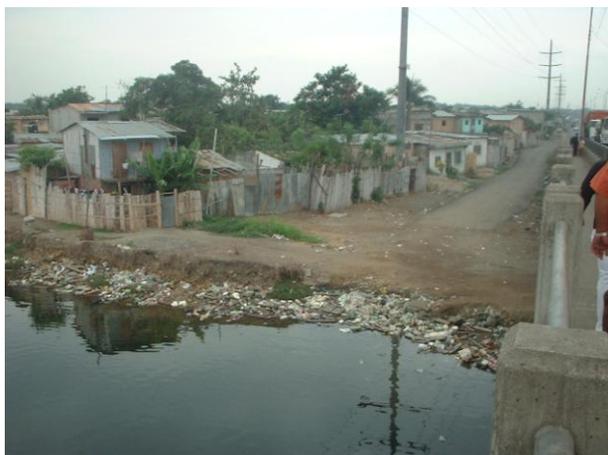
Foto 3.3 Isla Trinitaria. Desechos sólidos en la orilla del estero Salado.

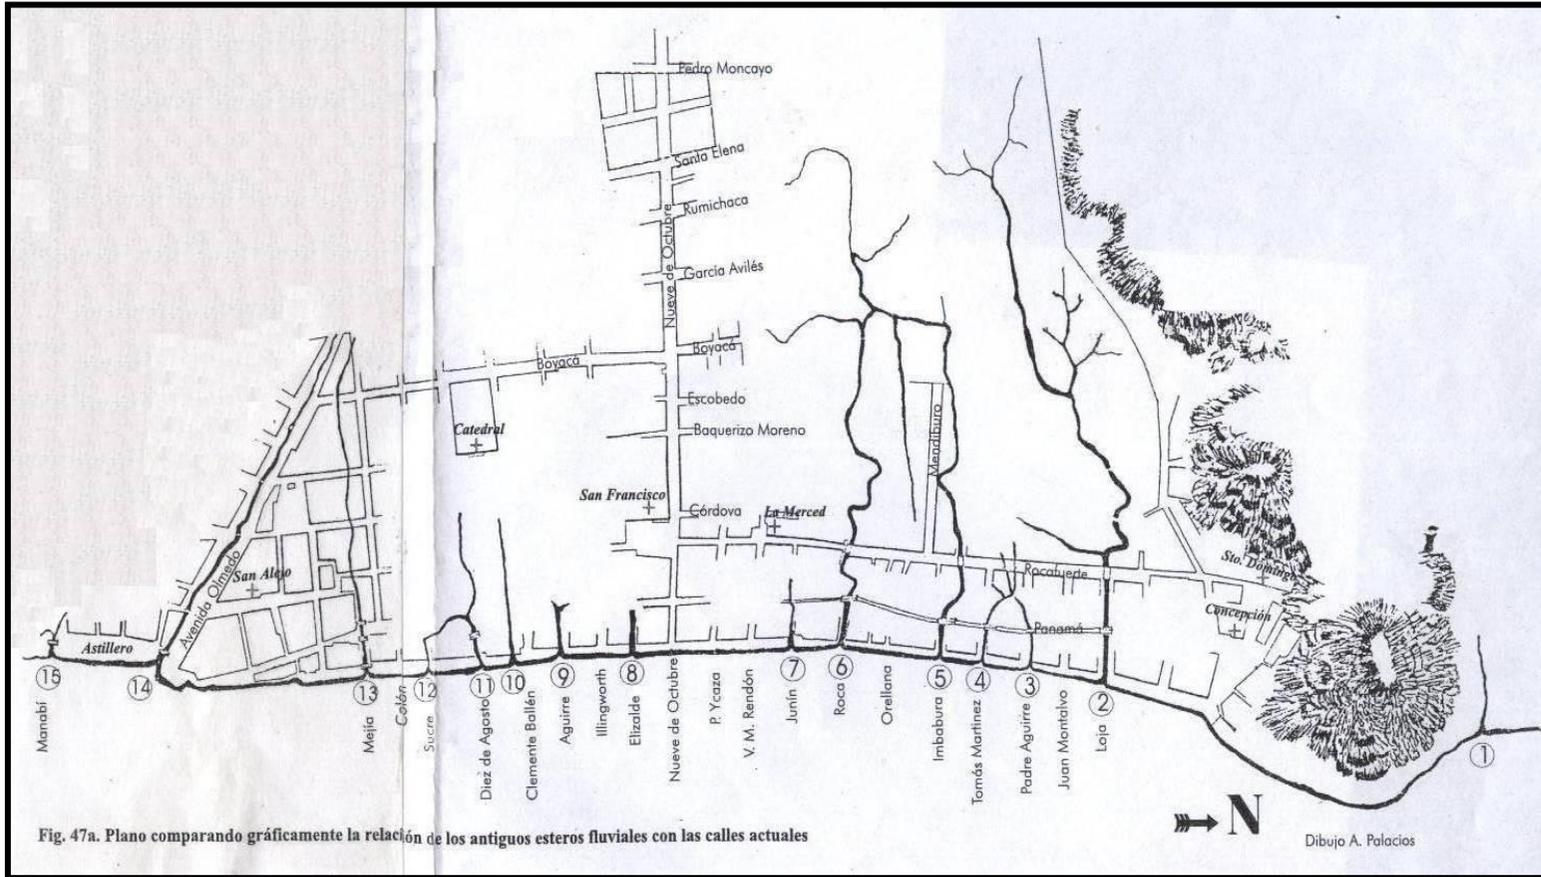
Figura 3.3 Plano comparando gráficamente la relación de los antiguos esteros fluviales con las calles actuales, Estrada J, 2000

El relleno hidráulico se lo realizó en el Guasmo, las Malvinas y en la Isla Trinitaria. Este tipo de relleno consistía en dragar material del río y colocarlo sobre las zonas de bajas llanuras. En el mapa publicado en “La Guía Histórica de Guayaquil” se aprecia la distribución y orientación de los esteros fluviales hoy integrados al desarrollo urbanístico de la ciudad (Ver Tabla 3.3 y Figura 3.3)

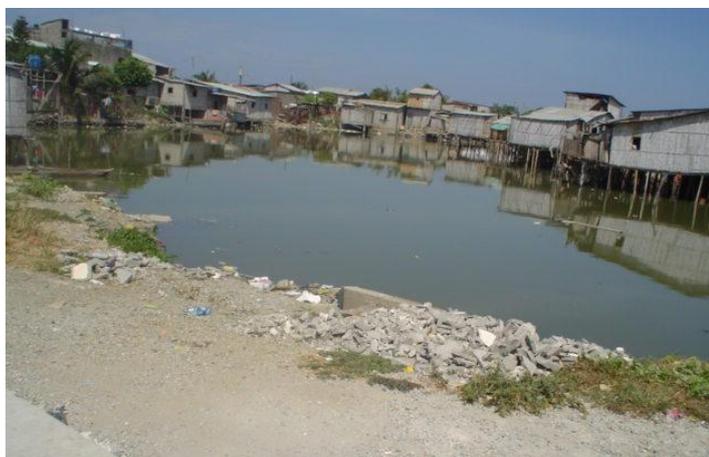
Foto 3.4 *Guasmo Central, un ramal del estero Cobina no rellenado.*

Los pocos ramales del Estero Salado que no fueron rellenados se encuentran muy deteriorados y contaminados, ya que son utilizados como basureros y receptores de aguas servidas. Estas condiciones propician que el agua despidan olores desagradables por la falta de oxigenación, y la proliferación de insectos que afectan a las comunidades aledañas (Ver Foto 3.4).

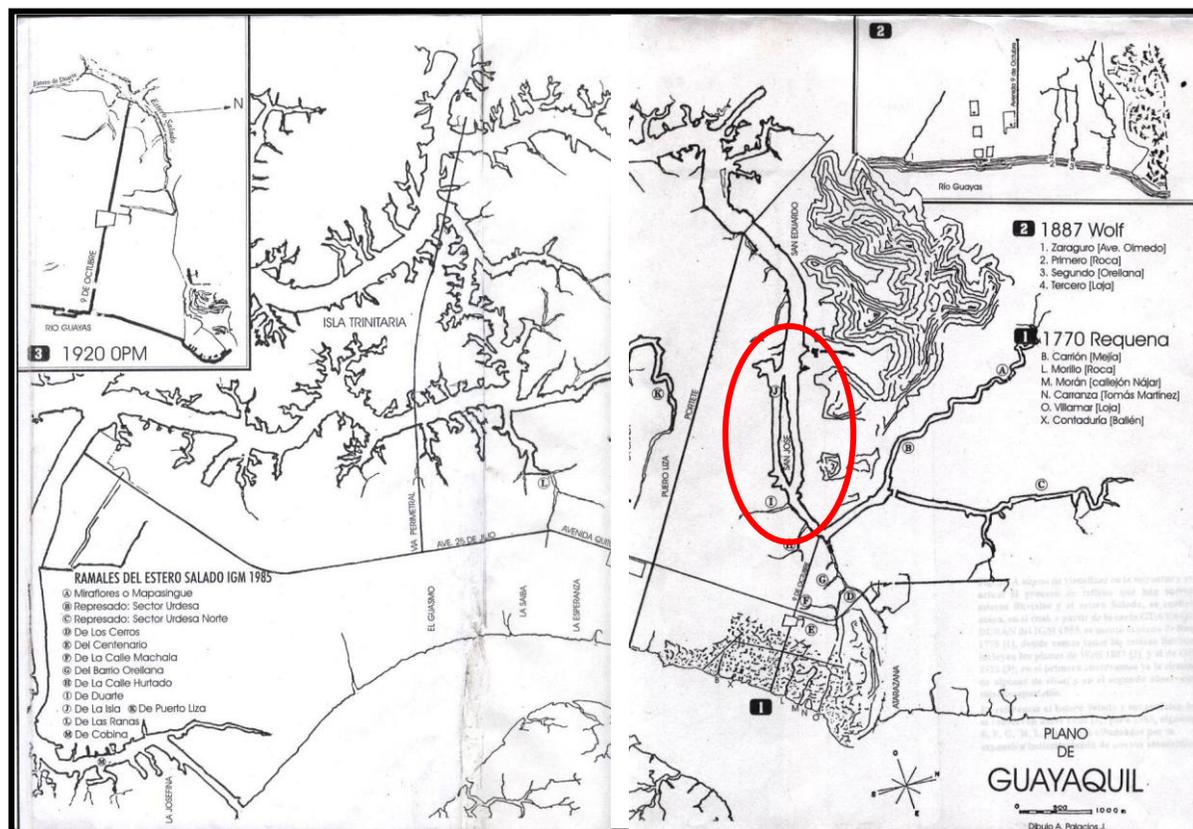
Figura 3.4 Ubicación de la Isla San José, Estrada J, 2000.

En el sector suroeste de la urbe, existió una isla en uno de los ramales del Estero Salado, la misma que se perdió, debido que los rellenos para los asentamientos la unieron con la parte sur del valle del estero. Actualmente no presenta rastro de su existencia. “La Guía Histórica de Guayaquil” ilustra lo anteriormente mencionado (Ver Figura 3.4).

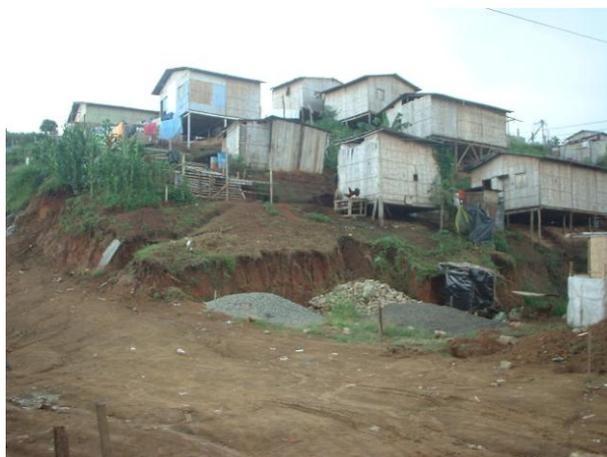
Foto 3.6 *Balerio Estacio. Asentamientos anárquicos en laderas muy pronunciadas*

La característica de este sector son las laderas de pendientes con pronunciada deforestación, remoción de suelo, áreas de fácil escorrentía, etc. Todos los factores erosivos están presentes (Ver Foto 3.6).

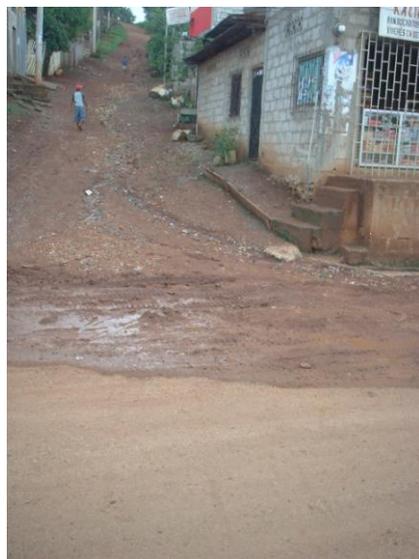
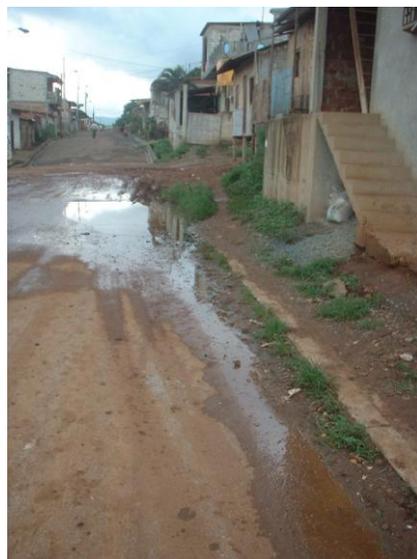
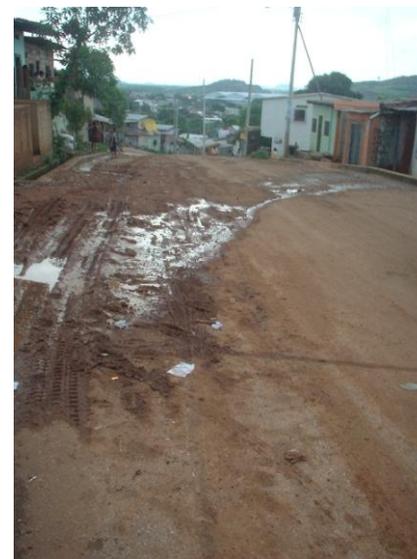
Fotos 3.7, 3.8 y 3.9 Bastión Popular, Bloque 10. El material arrastrado por el agua, pendiente abajo es evidente, toda la calle asfaltada ha sido cubierta de un material café rojizo, color característico de los suelos de la formación Cayo. Este material es parte del suelo que se ha desprendido de la colina.

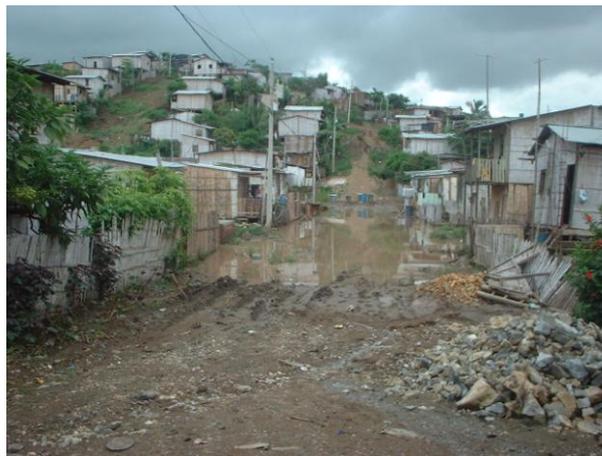
Foto 3.10 Guerrero del Fortín, Se observa acumulación de agua por falta de alcantarillado pluvial, además de material lodoso o fangoso arrastrado por el agua.

La falta de alcantarillado pluvial ocasionan acumulación de agua en las calles en las zonas bajas, erosión del suelo y arrastre de material de las zonas altas (Ver Foto 3.10).

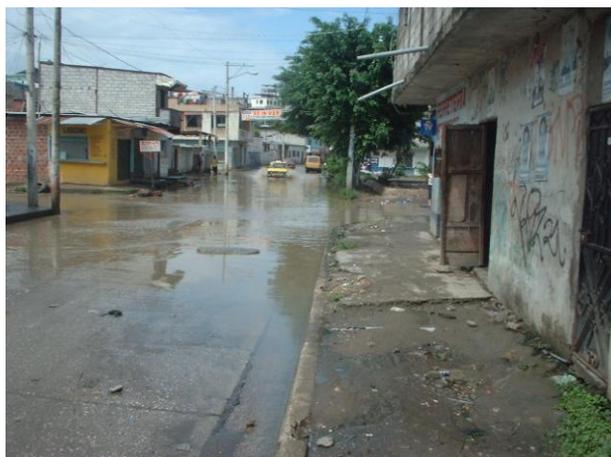
Foto 3.11 Bastión Popular, Bloque 1A. Se puede apreciar el agua lluvia acumulada en una de las vías de acceso al sector por la falta de alcantarillado pluvial.

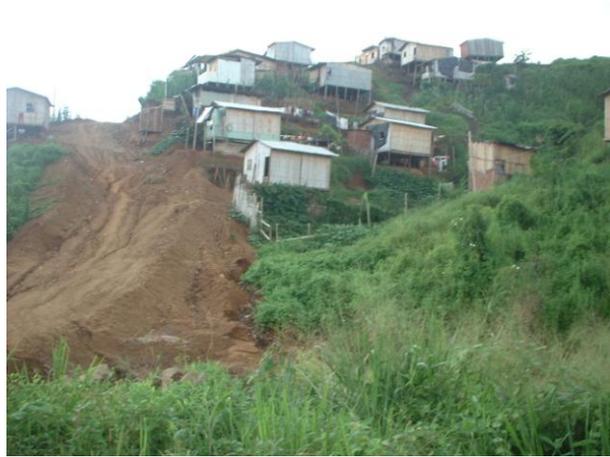
Foto3.12 Balerio Estacio. Construcción de viviendas sobre pendiente muy pronunciada.

En esta sección, hay zonas que cuentan con construcciones que se han ejecutado sobre pendientes pronunciadas o inestables (Ver Foto 3.12).

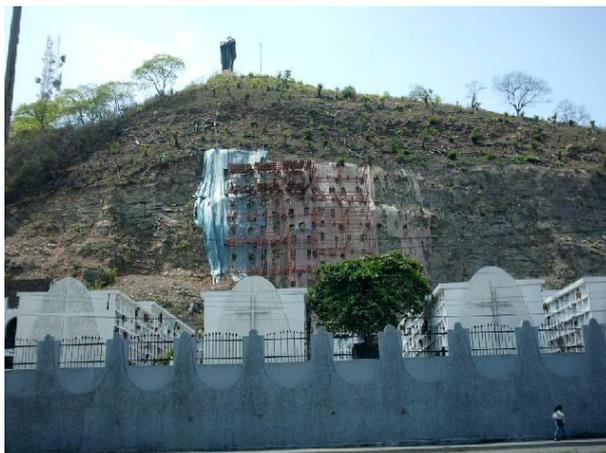
Foto 3.18 *Trabajos de estabilización al pie del monumento del Corazón de Jesús del lado del cementerio, marzo 2005. Sitio cantera, de donde se explotó material pétreo para relleno.*

Estas canteras fueron abandonadas sin cierre técnico, por lo cual han dado y siguen dando problemas. Esta situación la podemos apreciar al Suroeste del Cementerio General, se han realizado trabajos de estabilización de taludes porque la imagen del corazón de Jesús estaba afectada por inestabilidad.

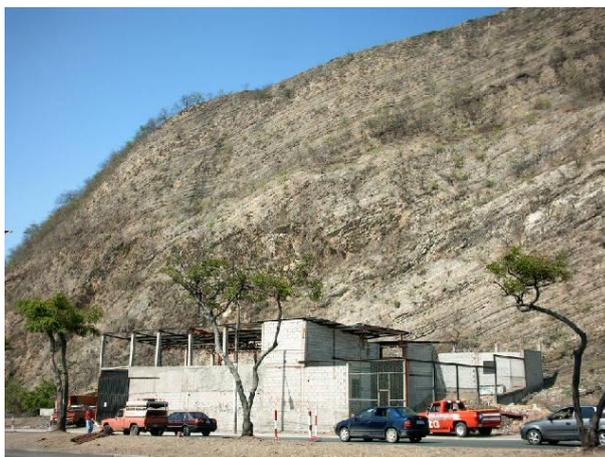
Foto 3.19 Cerro de Bellavista. pendiente muy pronunciada, además una construcción que no debería estar en este sitio por el latente peligro de desprendimiento de bloques de areniscas calcáreas con lutitas silíceas.

En esta etapa de explotación se apreciaba que las minas abandonadas también presentaban problemas en su cierre; en casi todos estos sectores han quedado taludes con pendientes pronunciadas, representando un peligro para las urbanizaciones aledañas.

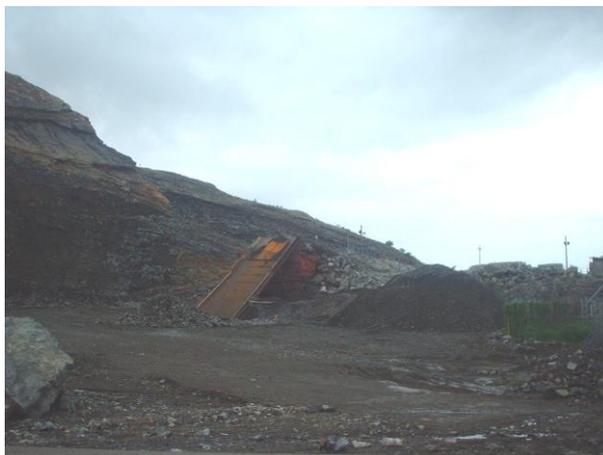
Foto 3.20 Antigua cantera San Eduardo, aun se explota caliza en el sector.

En el sector de la antigua cantera de San Eduardo, casi toda la caliza fue extraída. Actualmente, se sigue explotando pero en menor cantidad.

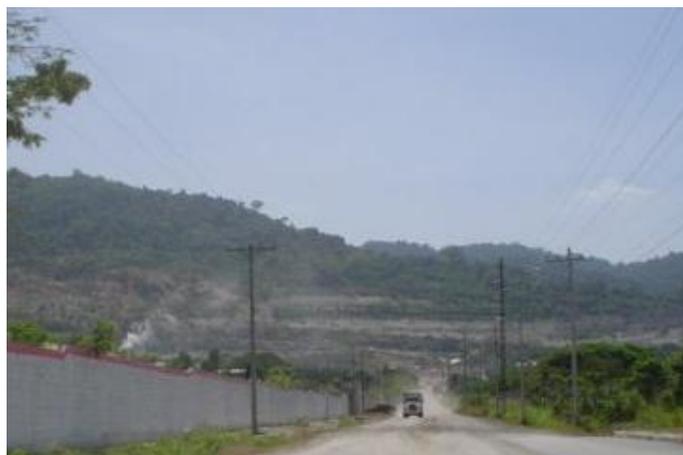
Foto 3.21 *Cantera HUAYCO, ubicada en la Vía a la Costa*
