Estudio Experimental de la Influencia de Burbujas en las Propiedades

Mecánicas de Laminados en Casco en Yate

Ingeniero Naval

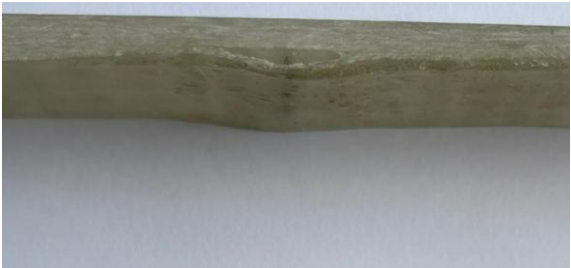
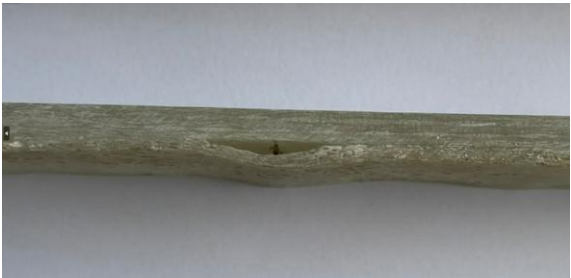
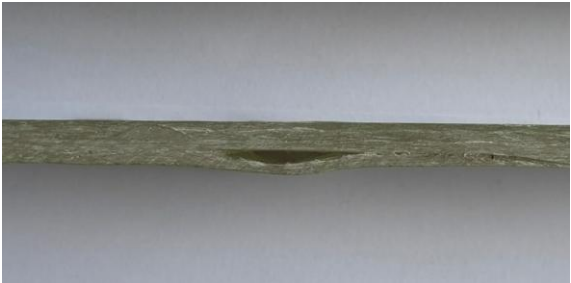
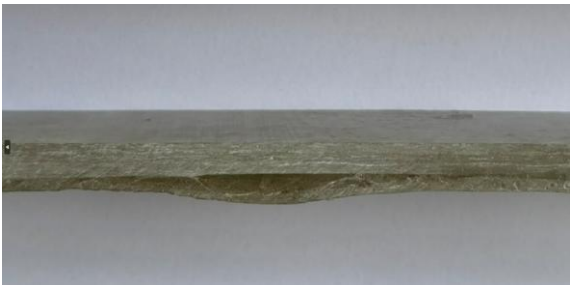
*Dimensiones del defecto inducido*

Como se puede observar, el ancho del defecto alcanza valores entre 13 a 15 mm mientras que su altura está entre 1.5 y 1.85 mm, lo cual nos da valores similares para su comparación al momento de someterlos al ensayo.

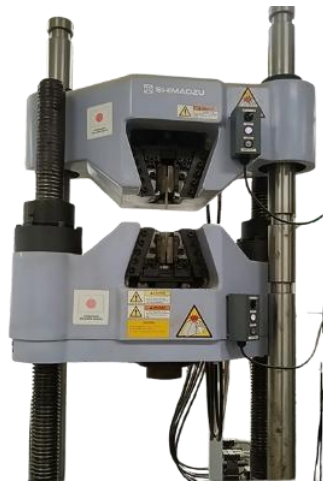
**Figura 2.9**

*Máquina de ensayo de tracción SHIMADZU.*

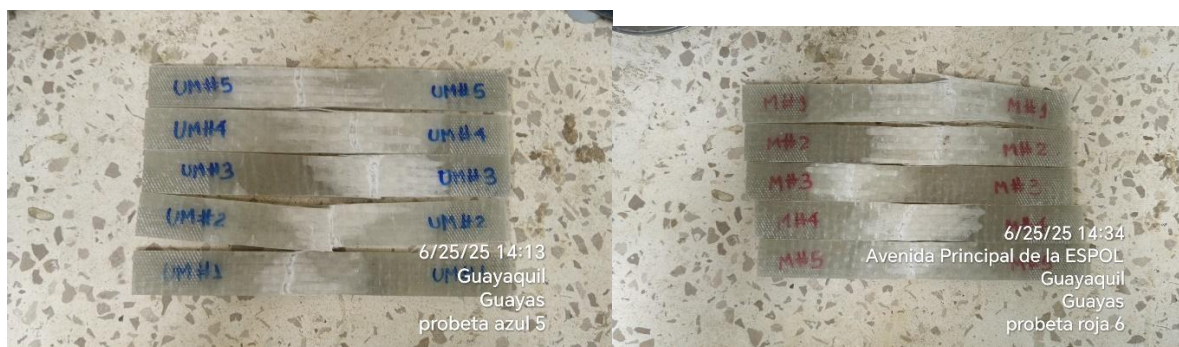
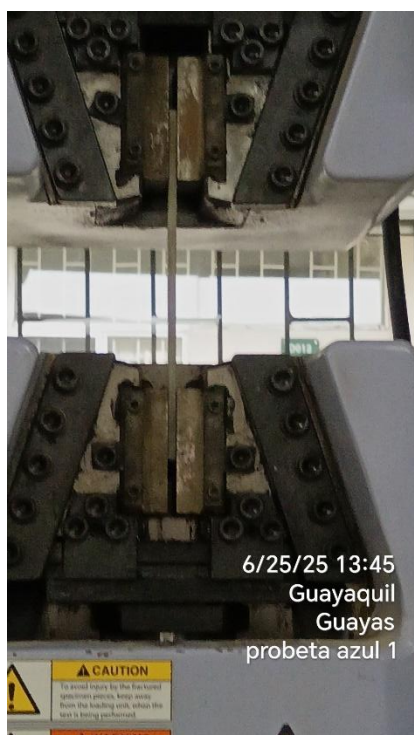
Fotografías de las probetas ensayadas.
