# CONSTRUCCIONES NAVALES: METALICAS

Prof. JOHNNY DOMINGUEZ RUIZ, Ing. Naval  
Evaluación: 100 puntos

MEJORAMIENTO APORTE -14SEP2017

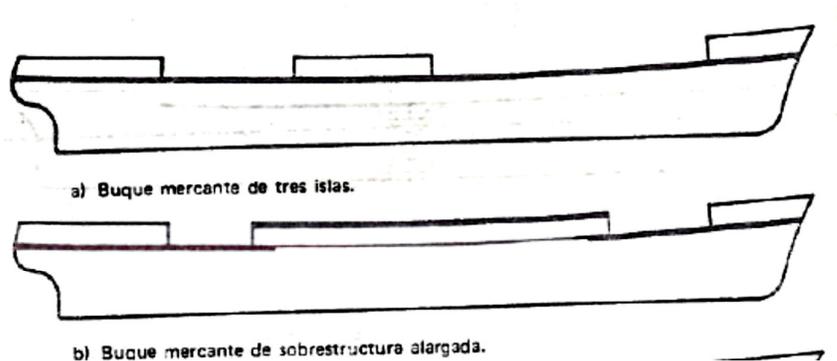
- Si los barcos están sometidos a Quebranto, Cuál es distancia  $y_2$  en sección media para calcular el esfuerzo de tensión?
- Si los barcos están sometidos a Arrufo, Cuál es distancia  $y_1$  en sección a 25% de eslora, para calcular el esfuerzo de tensión?

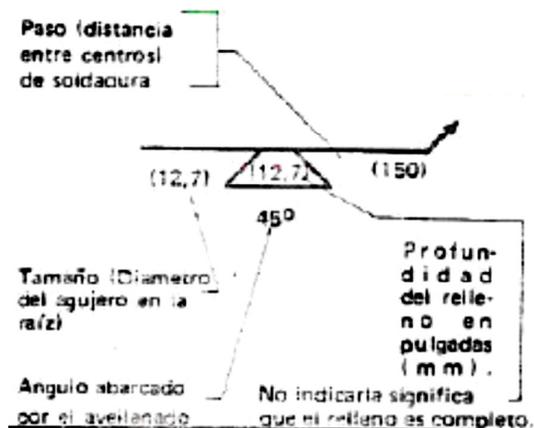
**Pregunta 3.6- SOLDADURA:** Revisar el símbolo indicado abajo y proponga un ejemplo de aplicación. Recomendar las limitaciones y ventajas de este tipo de soldadura

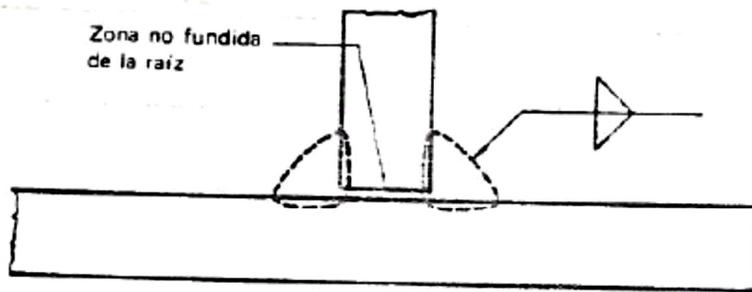
**Pregunta 3.7- SOLDADURA:** El plano de construcción de un barco indica el símbolo que se indica a seguir. El surveyor de Lloyd's Register visita la nave y reporta que este símbolo no es posible aplicarlo porque solo se puede soldar de un solo lado. Además indica que esta pieza es parte de la viga buque. Por tanto debe ser rediseñado el cordón de soldadura.

Cuál es la opción que cumple el reclamo de la Clase? Justifique su respuesta sabiendo que el forro es de 10 mm y el mamparo es de 14 mm

Cuál es el diseño de la junta y el símbolo que Usted recomienda de acuerdo al AWS?

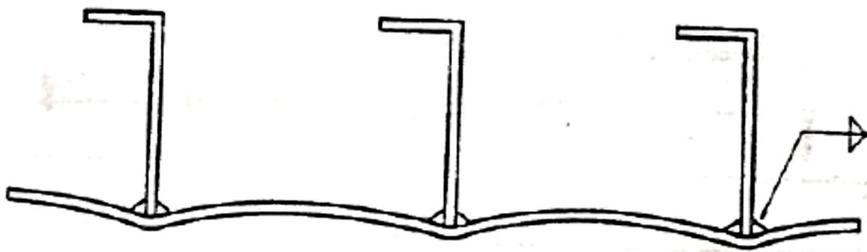
Pregunta 3.8- DISTORCIONES DE SOLDADURA: El forro de un barco se ha deformado como se indica en la imagen a seguir.

- Indicar al menos dos posibles causas que hayan podido producir estas deformaciones?
- Cuál es la deformación aceptable y cuál es la deformación límite permitida si la separación entre cuadernas es de 600 mm y el espesor del forro 8 mm?
