"Aplicación de la Microscopía Electrónica de Barrido al Análisis Metalográfico y Fractográfico en Elementos de Motores"

## **TESIS DE GRADO**

## **INGENIERO MECÁNICO**

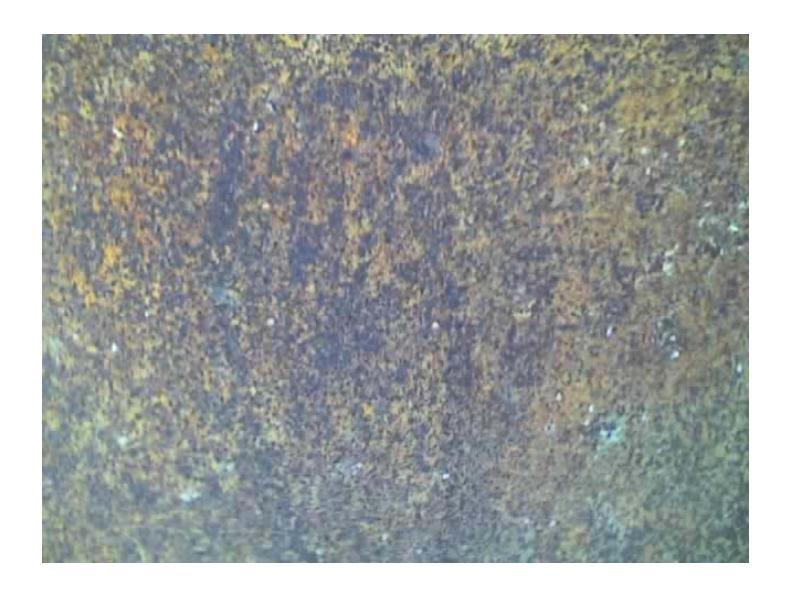
FIGURA 2.5. SUPERFICIE DE UNA PLANCHA DE ACERO AL CARBONO AFECTADA POR CORROSIÓN

<u>Picaduras, perforaciones y agrietamientos</u>: Una picadura, perforación o agrietamiento por corrosión de una superficie metálica se produce al perderse el recubrimiento que protege el metal, provocando puntos de corrosión localizada que se propaga en los alrededores. Esto provoca la formación de poros y grietas que constituyen en concentradores de esfuerzo.

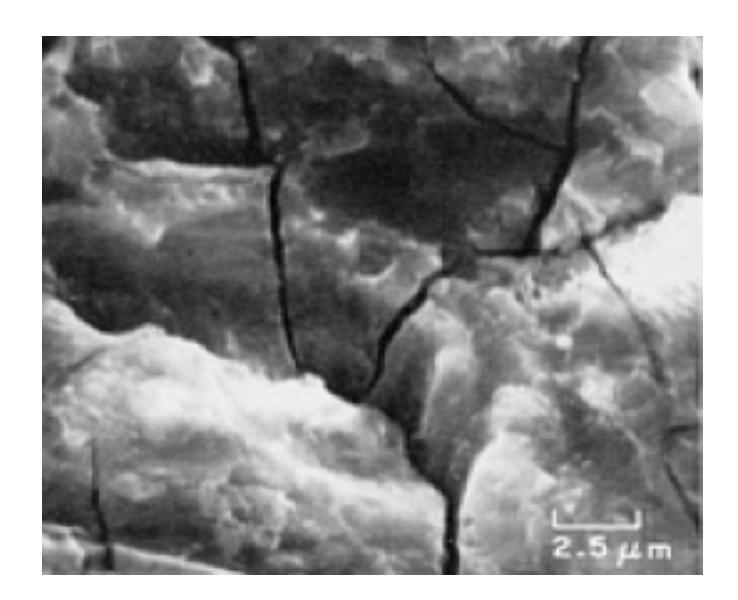
FIGURA 2.7. EJEMPLO DE FRACTURA TRANSCRISTALINA OBSERVADA EN EL SEM

La fractura frágil puede darse de forma transcristalina o intercristalina. La fractura frágil transcristalina, también denominada clivaje, ocurre cuando el plano de fractura atraviesa los granos del material, seccionándolos, formando superficies planas de fractura microscópicas, fácilmente observables sobre los granos, como se muestra en la siguiente figura. La principal característica de este tipo de fractura frágil es la reflectividad de la luz de la superficie de fractura. Se observan claramente como zonas brillantes, no necesariamente constantes en toda la superficie de falla.

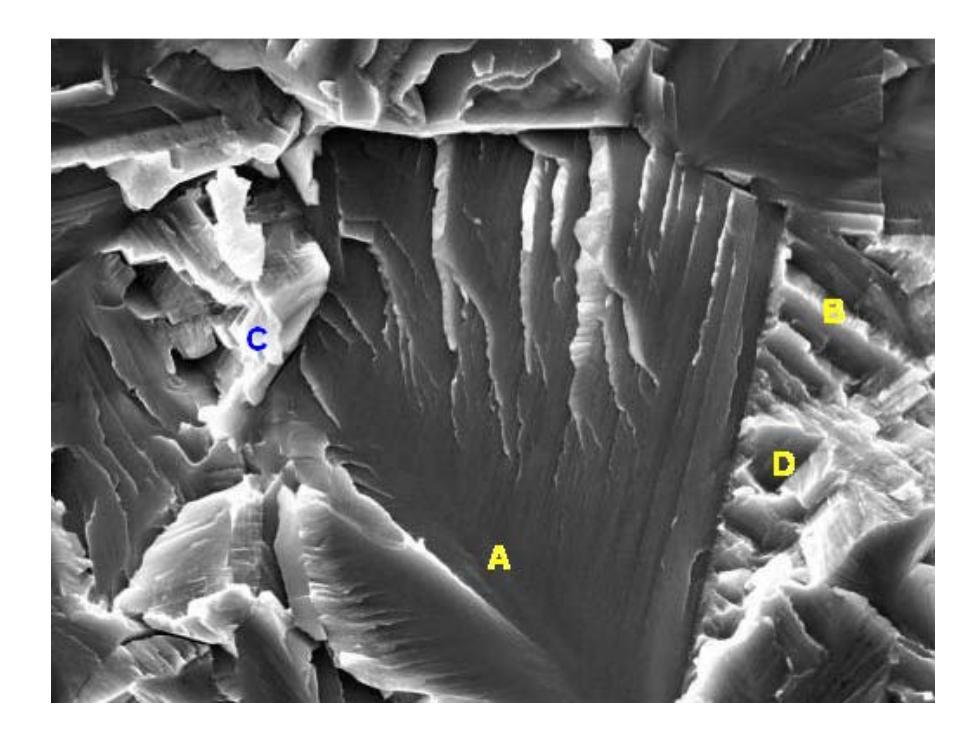
FIGURA 2.9. IMAGEN SEM DE ALEACIÓN TI-AI MOSTRANDO FRACTURA FRÁGIL

Este tipo de falla es típica de materiales frágiles como los cerámicos y aquellos materiales frágiles con estructura TBC, BCC o HCP. En la figura se muestra el ejemplo de una fractura frágil en una aleación de aluminio y titanio. Se puede observar cómo las líneas de fractura atraviesan los granos y a su vez se ramifican. Se pueden observar marcas de escalones y en ciertos granos se puede observar puntas y superficies con cambios bruscos de forma. Lo más importante que se puede observar en la figura, es la presencia de los diferentes tipos de clivaje: en una dirección en A; en dos direcciones en B; en tres direcciones en C, y en dirección oblicua formando octaedros en la zona señalada como D.

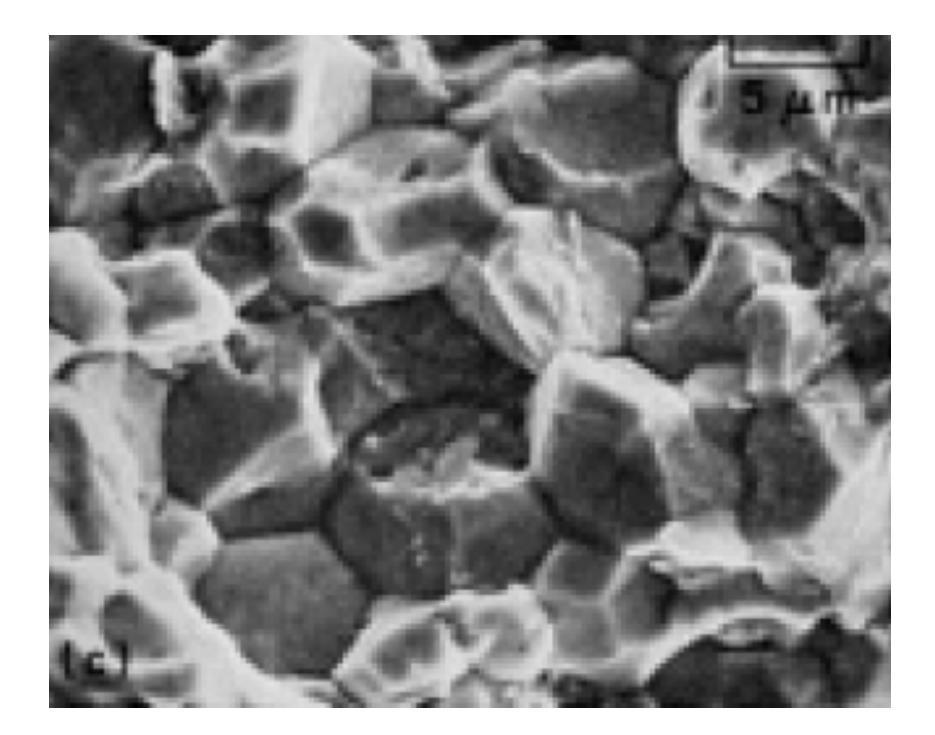
FIGURA 2.10. EJEMPLO DE FRACTURA INTERCRISTALINA OBSERVADA EN EL SEM

La fractura frágil intercristalina se propaga por los límites de grano de un metal. Esto ocurre debido a la presencia de precipitados frágiles en los bordes de grano. La apariencia de esta superficie de fractura es irregular, granulada y opaca. En la siguiente figura se puede observar claramente la forma de los granos en la superficie de fractura del metal. Además se puede ver que la superficie de los granos no tiene marca alguna. Los granos son separados de forma limpia.

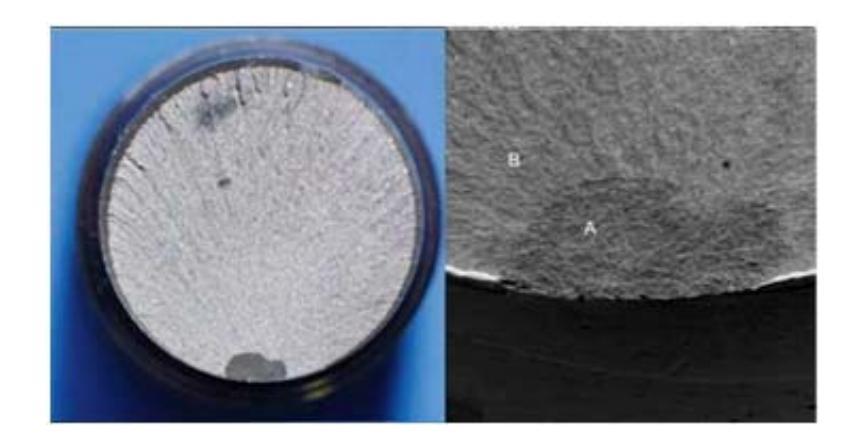
FIGURA 2.16. FALLA POR FRAGILIZACIÓN POR HIDRÓGENO

el gas ascienda a la superficie, salga y se mezcle con el aire circundante. En la imagen se puede apreciar claramente una fractura frágil. Nótese que las líneas Chevron se originan en la zona más oscura que es donde nuclea la fractura. Se observan poros en la sección transversal del elemento.

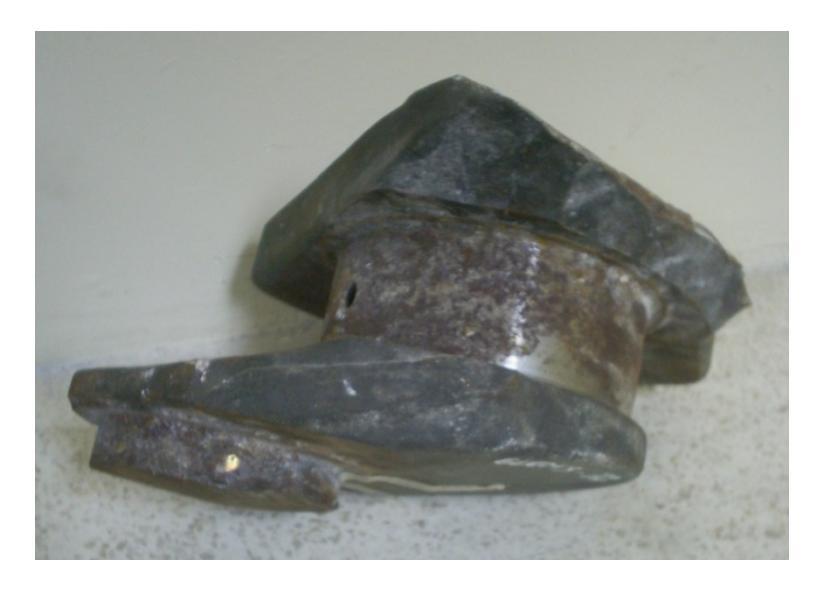
FIGURA 4.1. CIGÜEÑAL FRACTURADO

Para poder estudiar una falla típica en cigüeñales, se tiene un elemento fracturado en varias secciones. Por motivos de estudio, se ha tomado la sección del contrapeso, que es de mayor tamaño, y por tener la mayor cantidad de características propias de la falla, como ilustra la figura 4.1. Para poder realizar las hipótesis respectivas, de la zona de fractura se extrajeron dos muestras. La primera será útil para el análisis metalográfico y de rayos X. La segunda muestra será empleada para el estudio de la fractografía.

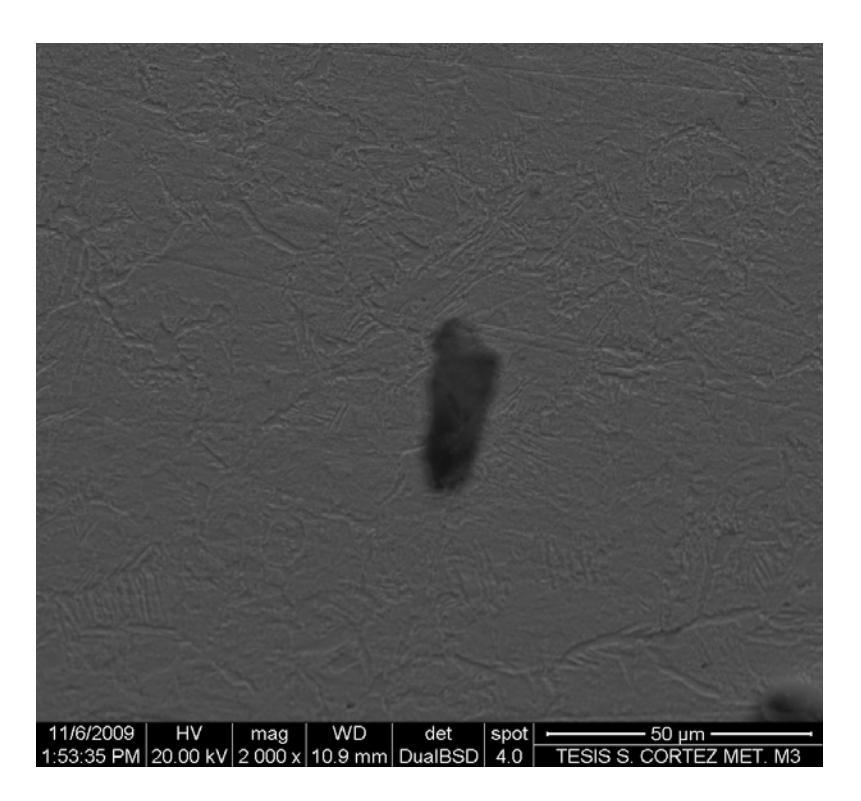
FIGURA 4.4. METALOGRAFÍA DEL CIGÜEÑAL, 2000X

Se pueden apreciar mejor los granos de cementita. Todas estas características son esperadas puesto que podría tratarse de un acero aleado al Cr, Ni y/o Mo, de bajo carbono. Esta hipótesis será corroborada mediante el análisis EDS.

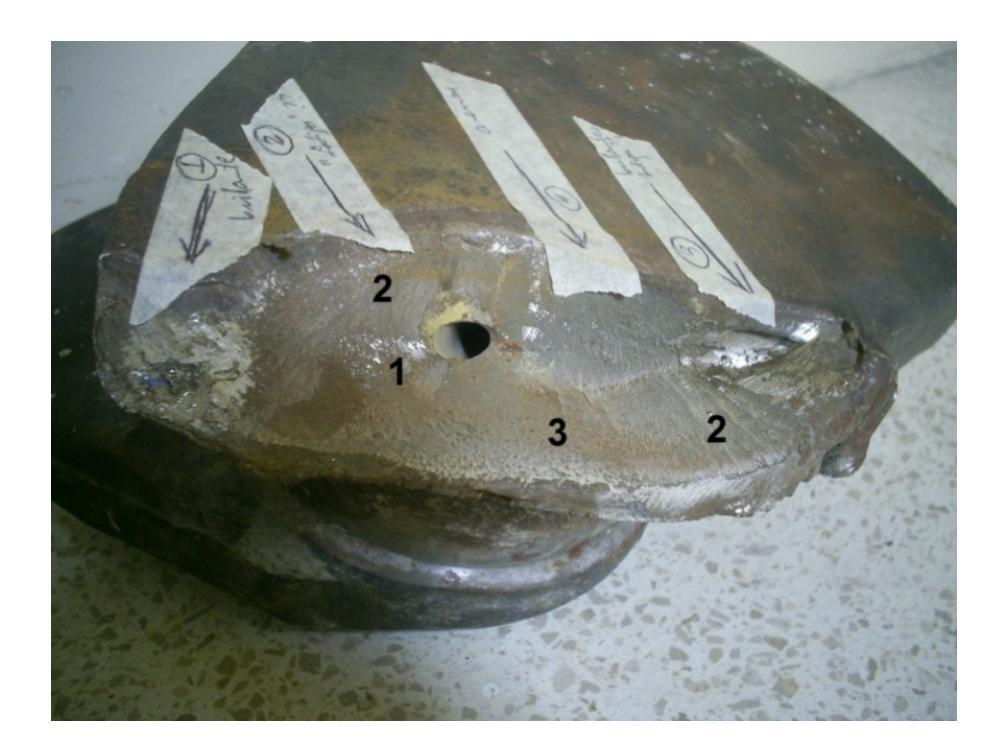
FIGURA 4.6. SUPERFICIE FRACTURADA DEL CIGÜEÑAL

La fractografía de este elemento inicia con la observación de la superficie de falla. Hay innumerables detalles apreciables a simple vista. Superficies características de varios tipos de fractura y líneas de propagación de fractura en todas direcciones, como se puede apreciar en la siguiente figura.

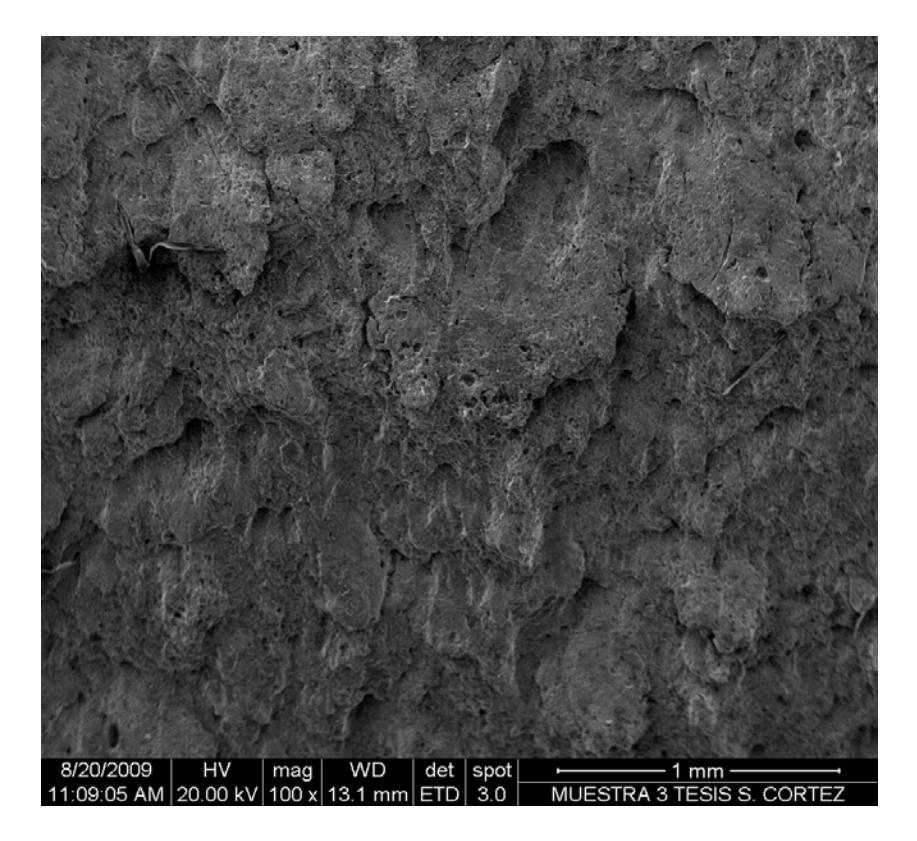
FIGURA 4.7. FRACTOGRAFÍA DEL CIGÜEÑAL, 100X

En la imagen anterior se pueden observar marcas de fractura dúctil en ciertos granos de gran tamaño en la superficie de falla. Se dice que son macas de fractura dúctil puesto que se pueden observar microvacíos, casi uniformes en las superficies de esos granos, que evidencian huellas de deformación plástica. En estas huellas se puede observar una cierta dirección en el desgarre del material. La forma de los granos, alargada por la fractura, da claros indicios de propagación de fisura por coalescencia de microvacíos, y se produce finalmente el desgarre del material. Un mejor acercamiento a estas zonas se tiene en la siguiente imagen del SEM.

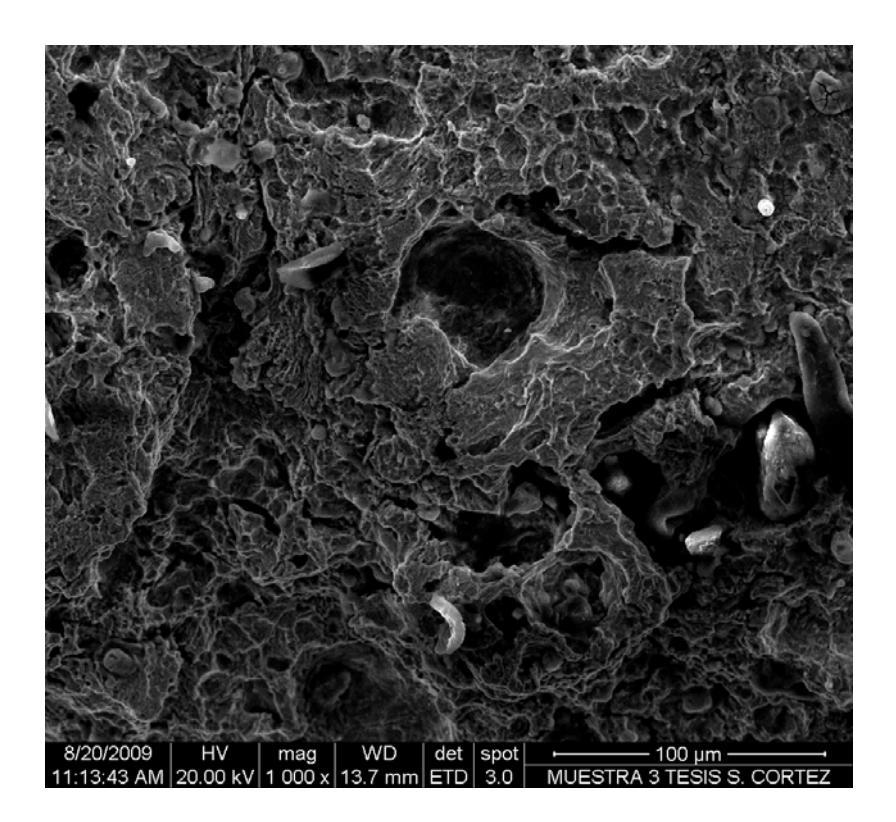
FIGURA 4.8. FRACTOGRAFÍA DEL CIGÜEÑAL, 1000X

En la imagen anterior se pueden apreciar claramente los hoyuelos antes descritos y la zona alrededor con características de transición entre la fractura dúctil y la fractura frágil, apariencia dada por las formas de rosetas de cuasi-clivaje. Se debe recordar que este elemento fue tratado térmicamente, de ahí la presencia de la microestructura martensítica. Para conocer detalles de la fractura frágil en la superficie de falla, se realizará un acercamiento a las regiones donde no se observa deformación plástica alguna.

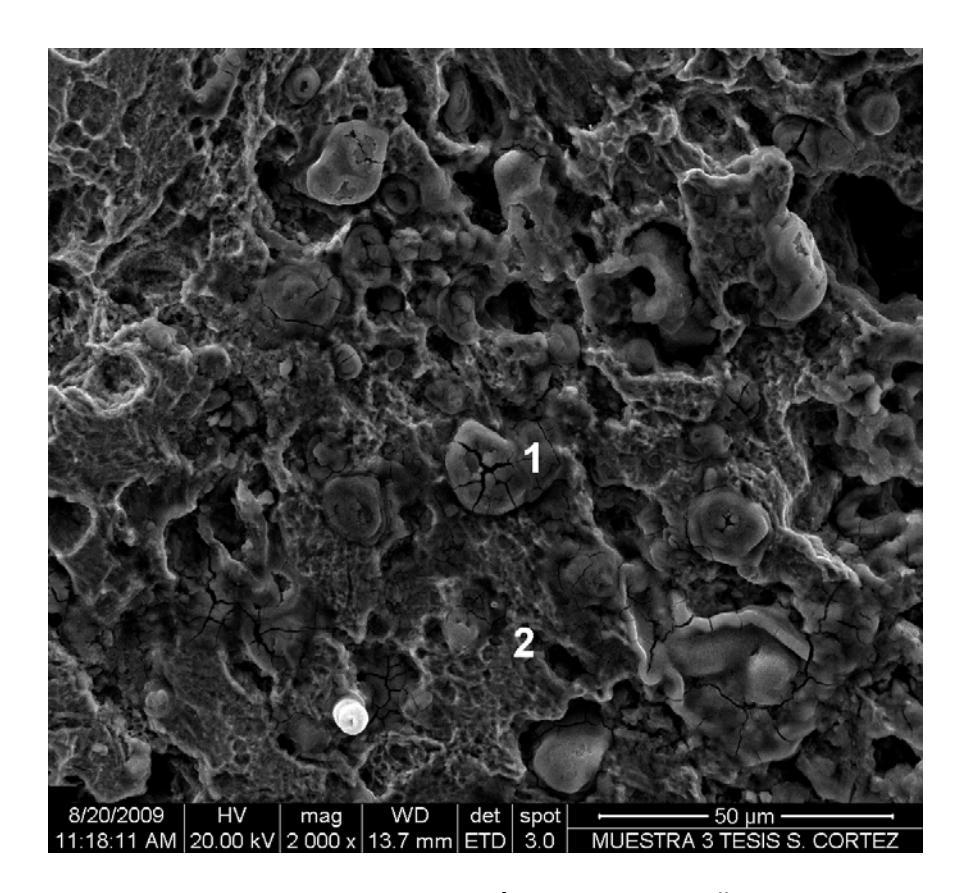
FIGURA 4.9. FRACTOGRAFÍA DEL CIGÜEÑAL, 2000X

En la imagen anterior se puede apreciar muy claramente las fases restantes, que ya se conoce están presentes en este material. La zona resaltada con el número 1 tiene propiedades menos conductivas que sus alrededores, por lo que se puede inferir que se trata de la formación de algún carburo. Las fisuras superficiales en estos granos dan indicios de posteriores fracturas transcristalinas, observables en detalle a nivel microscópico.

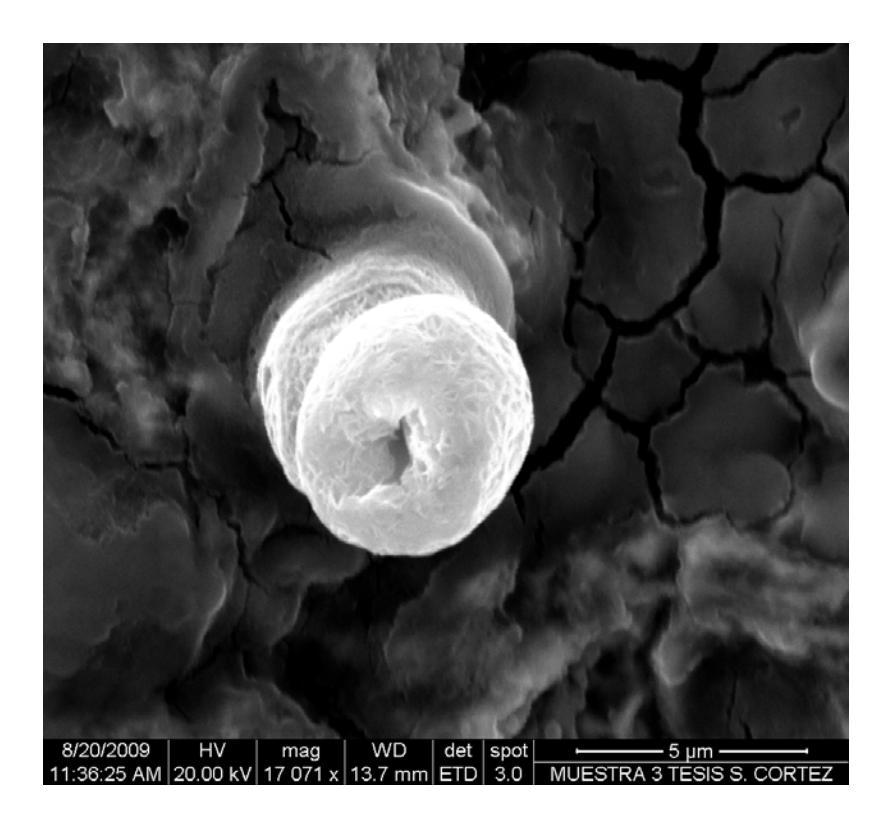
FIGURA 4.11. FRACTOGRAFÍA DEL CIGÜEÑAL, 17071X

En las imágenes anteriores se puede observar un punto muy brillante. Como la luminosidad de un punto en las imágenes de SEM está dada por la conductividad de un material, este punto puede tratarse de una incrustación de un metal más pesado, como el Níquel. Realizando un acercamiento se puede observar claramente la forma de la incrustación, y que es parte del material.

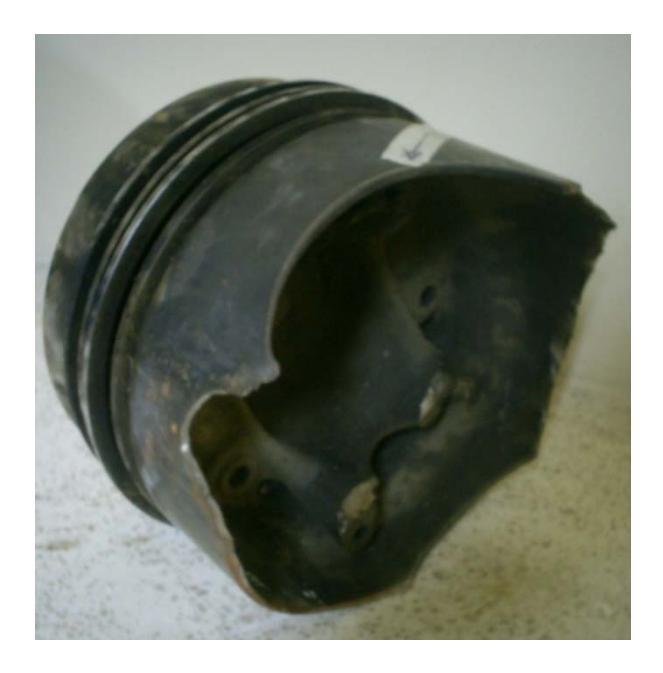
FIGURA 4.13. CONTORNO DEL PISTÓN

Lo primero en notarse es que el material del pistón es ferroso, puesto que se observa gran presencia de herrumbre. Nótese además que no está el anillo de aceite. Se observan las marcas de la inyección de combustible como quemaduras en la superficie del émbolo. Se puede decir que se trata de un motor de alta compresión puesto que la superficie del émbolo es casi plana. De esta forma, se supone que el material del pistón debe tener buena resistencia a altas temperaturas y presiones.

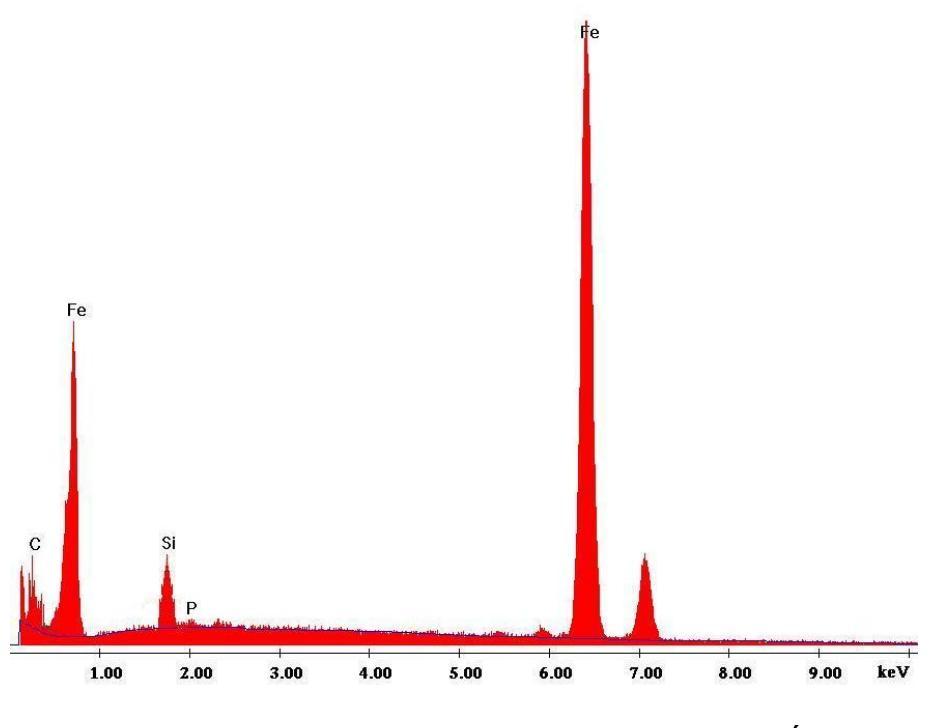
FIGURA 4.18. ESPECTRO ELEMENTAL – PISTÓN

De igual manera, obsérvese el pico a la izquierda del pico grande de Fe. Pese a no estar marcado en el gráfico, podría representar al Manganeso, el cual podría estar en sulfuros y carburos disueltos.

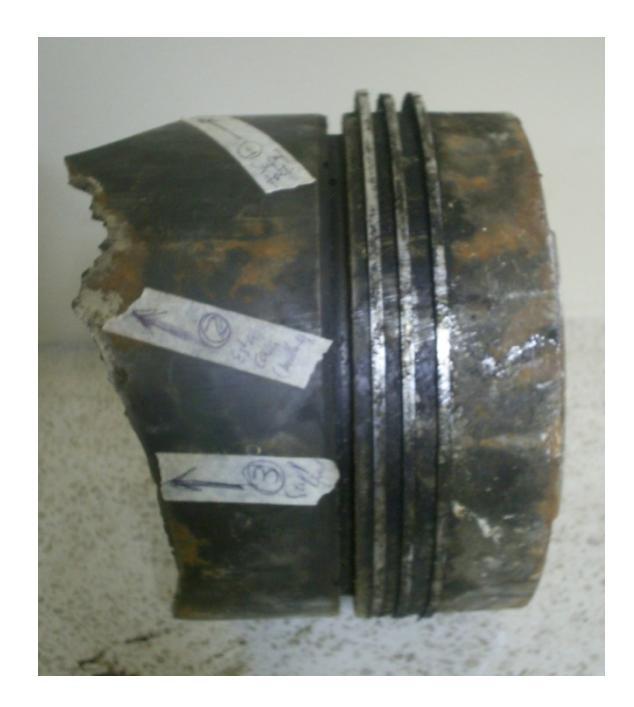
FIGURA 4.19. ZONA FRACTURADA DEL PISTÓN

La primera impresión de la superficie de falla del pistón es de aparente fractura frágil. A nivel macroscópico se pueden observar filos y puntas pronunciadas en el elemento fracturado, dando indicios de poca o nula deformación plástica, como se puede observar en las siguientes imágenes.

Las zonas marcadas presentan marcas características de diferentes tipos de fractura. Se puede observar una superficie brillante, con varios extremos puntiagudos, como si una capa de material se hubiera desprendido bruscamente de aquella zona. De igual forma, se puede apreciar una zona plana, dando indicios de fractura frágil a nivel macroscópico.

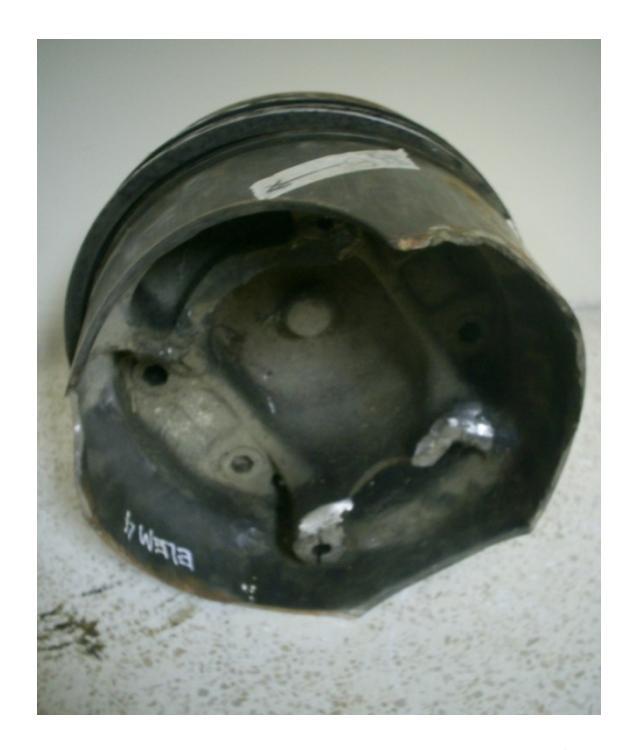
FIGURA 4.20. INTERIOR DEL PISTÓN

En la figura anterior se aprecia el contorno fracturado del elemento permite formar la hipótesis de la fragilidad de la fractura, lo cual resulta lógico puesto que la fundición nodular, pese a tener características microscópicas dúctiles, a nivel macroscópico tiene un porcentaje de elongación cercano al 5%, por lo que no se podría esperar deformación plástica significativa. Además, se puede observar que el alojamiento del bulón fue completamente arrancado, dejando una superficie brillante, indicativa de fractura frágil. A partir de esta observación se puede decir que la fractura ocurrió de forma brusca.

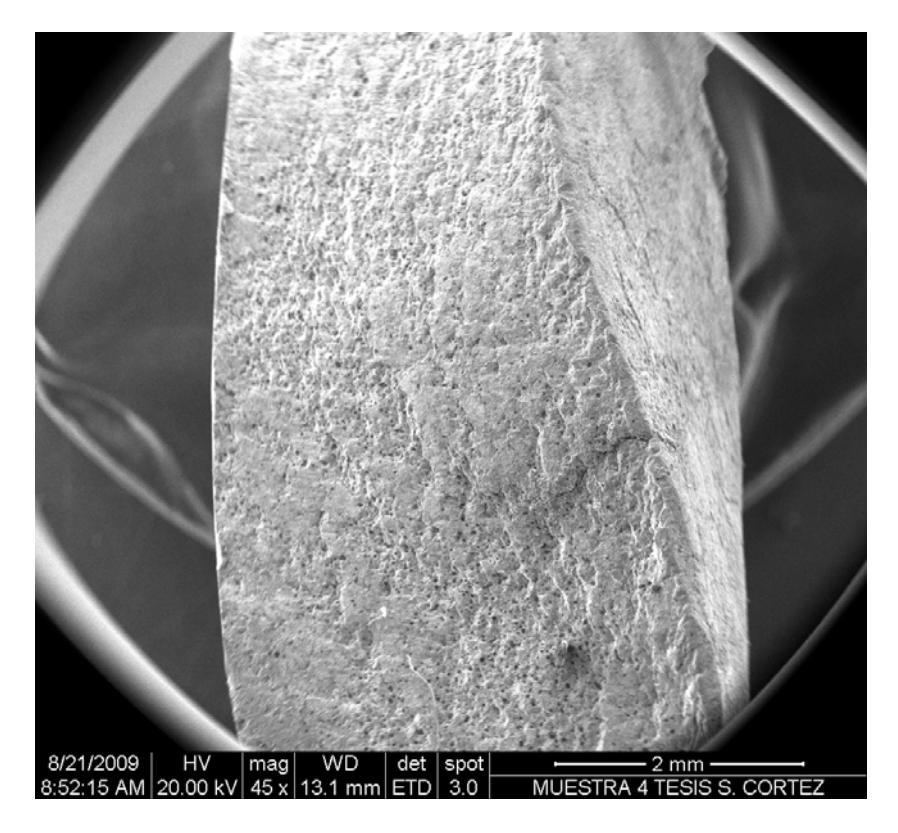
FIGURA 4.21. FRACTOGRAFÍA DEL PISTÓN, 45X

La imagen anterior permite observar la superficie de falla. A este nivel de acercamiento se empiezan a observar las primeras diferencias. Se puede apreciar una superficie plana, de características rugosas, y uniforme en toda su extensión. Se pueden observar los nódulos de grafito, como pequeños puntos negros en la superficie de falla.

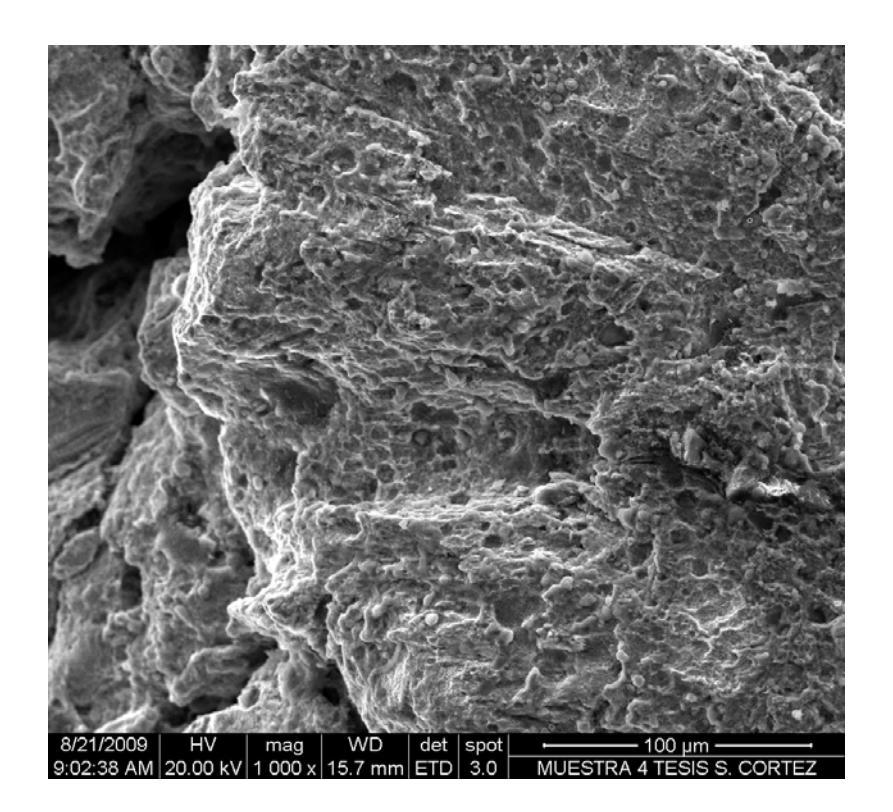
FIGURA 4.23. MARCAS DE CUASI-CLIVAJE EN EL PISTON,

A breves rasgos, se pueden observar dos detalles importantes. En primer lugar, la presencia de microvacíos en la superficie de falla, característica típica de fractura dúctil. Estas regiones son observables en la matriz. Y en segundo lugar, el hecho de observar los nódulos de grafito en la superficie, y sendos nódulos arrancados de su alojamiento, da pistas acerca de un tipo de fractura mixta.

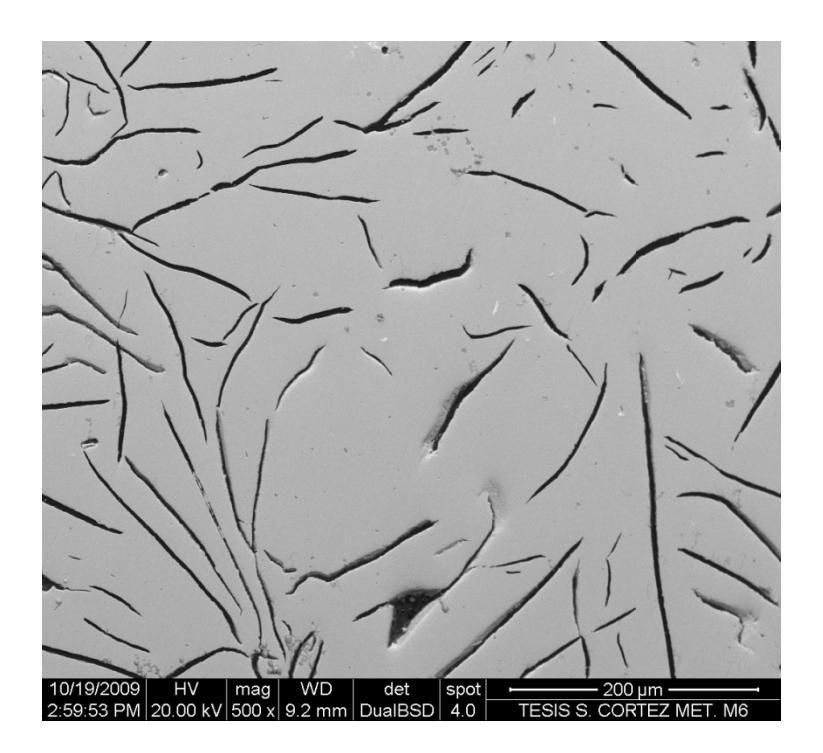
FIGURA 4.29. METALOGRAFÍA DE LA CAMISA CAMISA 3, 500X

En las imágenes anteriores se puede apreciar un tamaño de grano mayor, en comparación a las dos primeras camisas. Las hojuelas oscuras son más largas y rectas que los dos casos anteriores. Posiblemente, la diferencia en tamaño y forma de grano viene dada por un tratamiento térmico, pero esa información se la podrá conocer con mayor certeza al analizar la fractura de estos elementos.

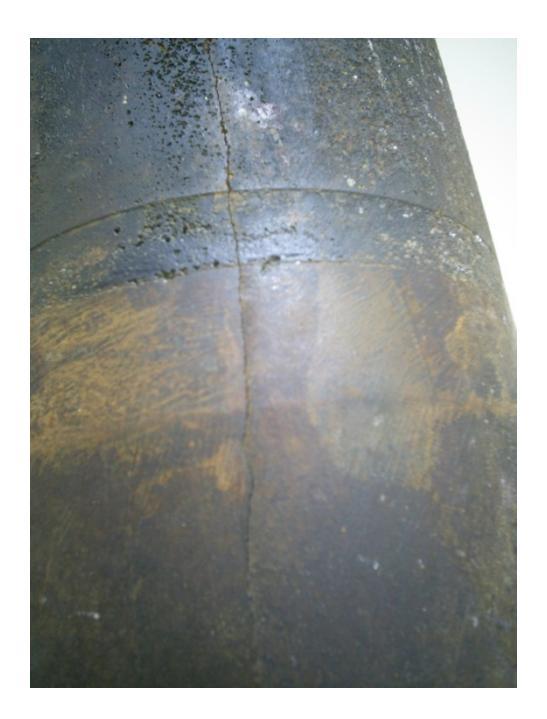
FIGURA 4.34. FISURA VISIBLE CAMISA 1

En el estudio de la fractografía de las camisas de motores de combustión interna, es fácil darse cuenta de que las características de las fallas son muy similares, puesto que las camisas son de igual tipo, camisas húmedas, y del mismo material.

En la foto anterior se puede observar muy claramente una línea de fractura longitudinal en toda la camisa. Esta fractura tiene su origen en los poros de la parte superior, como se detalla en la siguiente imagen.

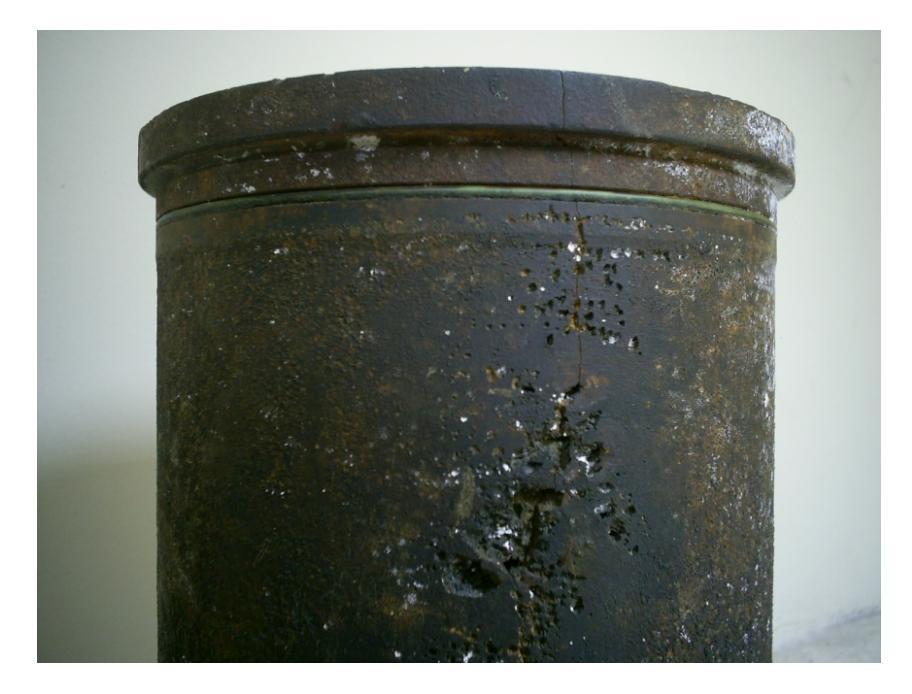
FIGURA 4.35. FORMA DE PROPAGACIÓN DE FRACTURA EN LAS CAMISAS 1 Y 2

Asimismo, la fractura se propaga de forma longitudinal en toda la camisa, hasta alcanzar el extremo inferior, en donde se reduce el espesor del elemento. La camisa no se parte por estar confinada al interior del cilindro. La falla en las camisas es detectada una vez que se nota un consumo excesivo de aceite del motor, y por la presencia del lubricante en el radiador. Los fluidos de refrigeración y de lubricación se mezclan, provocando deficiencias en ambos sistemas.

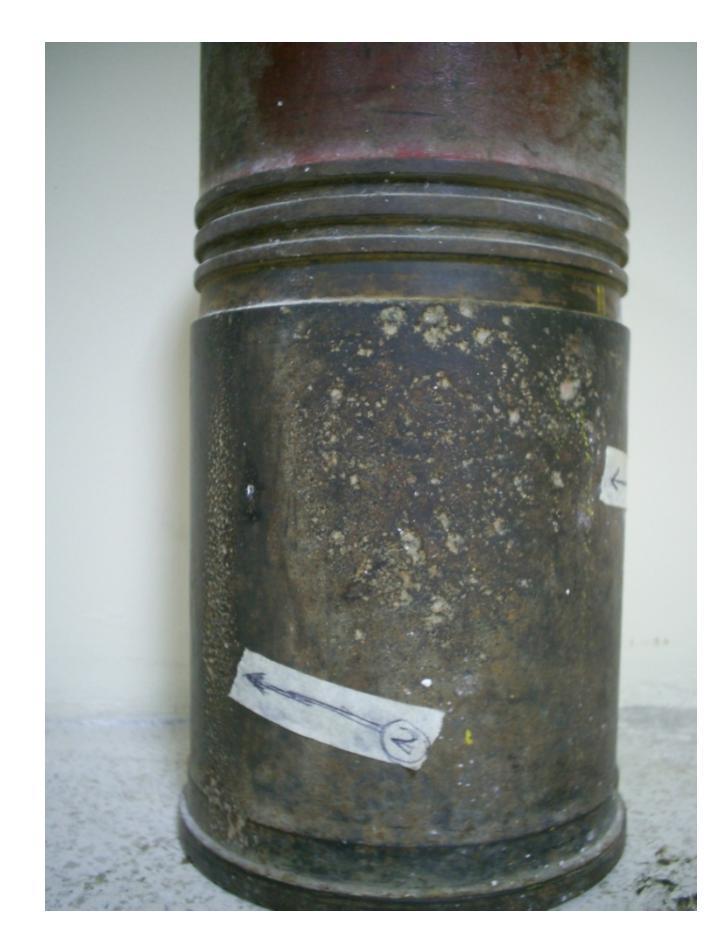
FIGURA 4.37. PRESENCIA DE POROS EN LA CAMISA 3

Los poros que se observan en la siguiente imagen se originaron por cavitación. Al encontrarse la superficie de la camisa en contacto con el fluido refrigerante, y éste al experimentar cambios bruscos de temperatura y de presión, se producen los efectos de la cavitación en la superficie de la camisa. Al desprenderse el material y formarse poros, el continuo esfuerzo longitudinal al que se somete la camisa origina la fractura por propagación de poros.

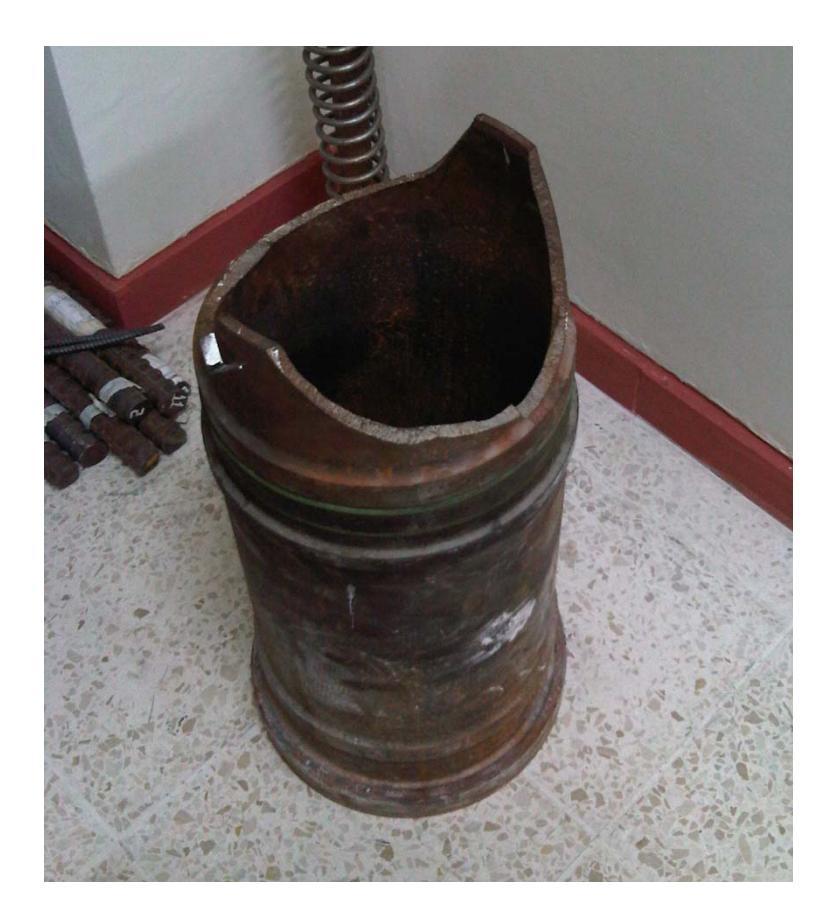
FIGURA 4.38. ZONA DE FRACTURA CAMISA 4

La camisa 4 tiene características de fractura muy diferentes a los otros tres. La región de fractura tiene clara apariencia frágil a nivel macroscópico, posiblemente debida a una sobrecarga mecánica instantánea, como puede ser el impacto producido por la falla de un elemento en contacto con la misma.

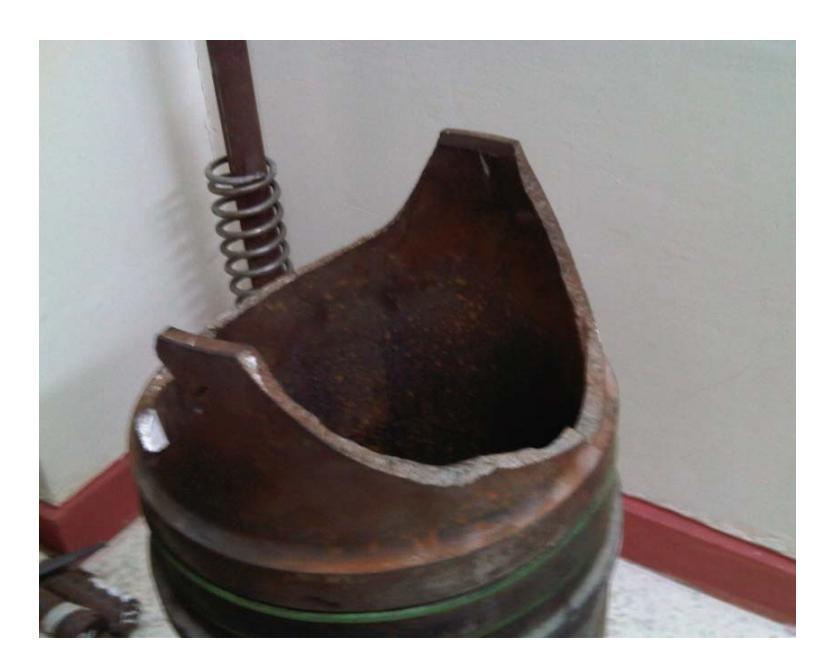
FIGURA 4.39. ACERCAMIENTO A LA FRACTURA, CAMISA 4

La fractura en este elemento se produjo en el PMI (Punto Muerto Inferior) de la carrera del pistón. En la imagen se ve la camisa orientada de forma contraria a cómo va ensamblada en el interior del motor.
