Escuela Superior Politécnica del Litoral

Proyecto Tecnológico

**“ENSAMBLAJE Y OPERACIÓN DE UN MOTOR A GASOLINA
MODELO ASTRA, MARCA CHEVROLET CON SISTEMA DE
GESTION COMPUTARIZADA”**

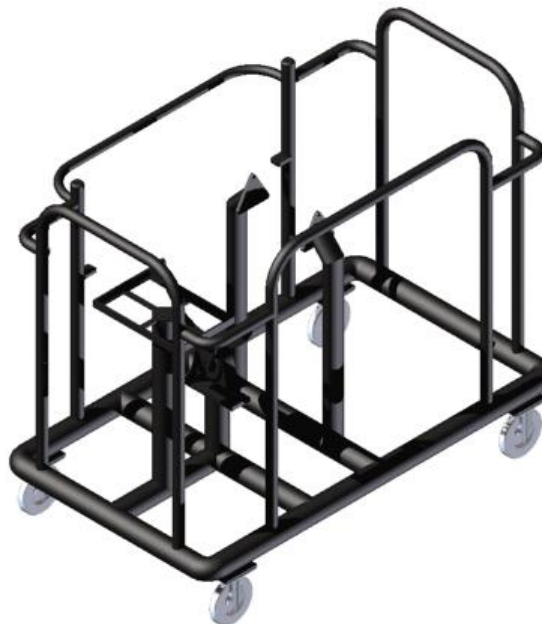
Figura 2.1 Diseño de soporte del motor

Se elaboró un “cerco de seguridad” (figura 2.1), delimitado por el tamaño del entrenador, para evitar que al ser desplazado el entrenador golpee con otros objetos. Esto también cuidará la integridad física de los estudiantes, al evitar que ellos sufran accidentes durante la operación del motor por contacto directo con objetos móviles, también se elaboró la protección del volante de inercia, reduciendo la probabilidad de accidentes de los estudiantes. Además, se consideró la incorporación de un sistema de extracción de gases de escape que expulsará los residuos nocivos de la combustión a la atmósfera alta, para proteger la salud de los estudiantes.

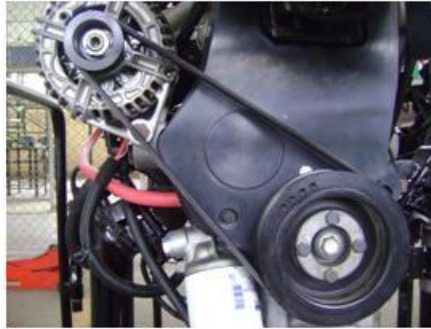
Figura 2.6 montaje del alternador

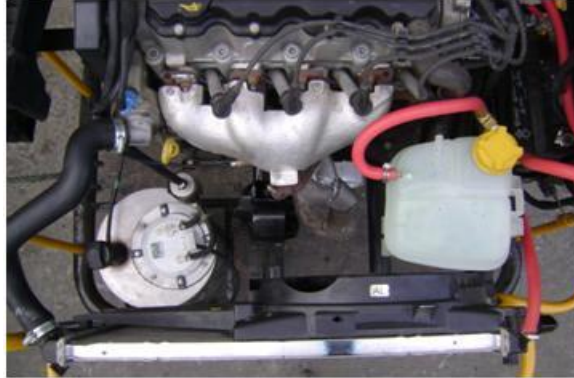
realizamos las conexiones eléctricas del “ECM” con los relés de alta y baja velocidad, y estos a su vez con el electro-ventilador y fusibles.

Figura 2.7 montaje del depósito de expansión

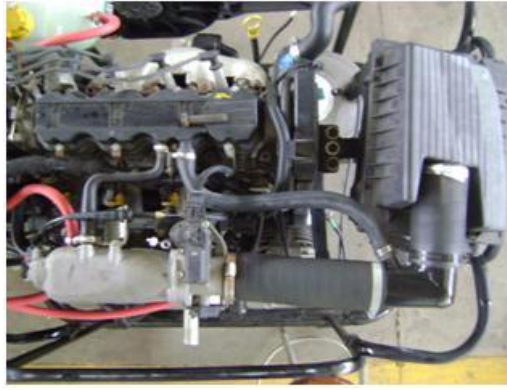
Figura 2.8 Mangueras del tapa válvulas y fijación del depurador

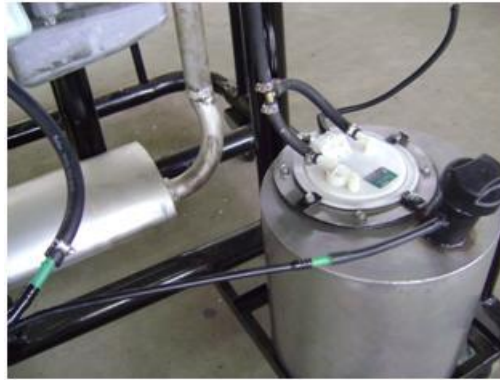
Finalmente se realizó las conexiones eléctricas del ECM, relevador de la bomba de combustible, fusibles y bomba de combustible. Cabe mencionar que no disponemos del sensor de nivel de combustible, por lo tanto instalamos una resistencia fija de 100 Ω en dichos terminales para que el ECM no genere código de falla.

Figura 2.9 Tanque de combustible

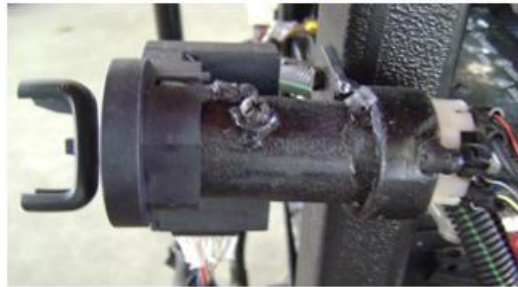
Figura 2.10 Sujetador de conmutador, cilindro e inmovilizador

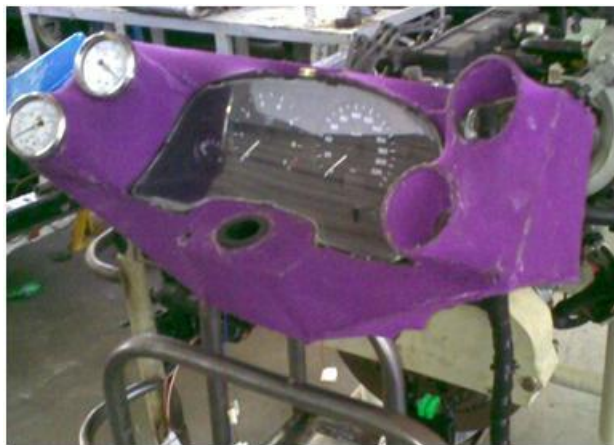
La protección del tablero de instrumentos se construyó con fibra de vidrio, con la ayuda del tablero de instrumentos se pudo elaborar un molde con varilla 3/16”, en el cual se consideró las dimensiones de dos manómetros de 2 ½” y dos manómetros de 2” y el conector de diagnóstico DLC. Cabe mencionar que el diseño de este tablero es de exclusiva creatividad nuestra, hay que tener en cuenta que la varilla 3/16” tiene la propiedad de ser dúctil a las formas que se le proporciona; para luego sobre las varillas pegar con silicón una tela licra, tomando la estructura una mejor visualización (figura 2.11).

Figura 2.11 Recubrimiento con tela de la protección del tablero

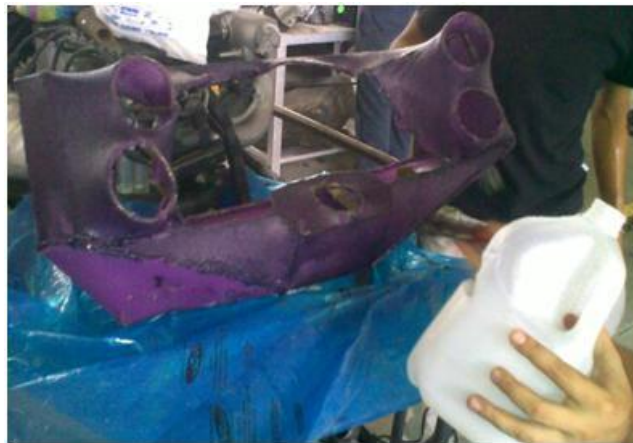
Retiramos los componentes para proceder a catalizar la tela (figura 2.12); esto consiste en aplicar la resina con la ayuda de una brocha. La resina es previamente mezclada con el catalizador en proporciones 10:1 respectivamente para dar un endurecimiento de la tela. Hay que tener cuidado de no suministrar

catalizador desproporcionado a la resina porque la tela adopta un cuerpo dúctil y eso no es bueno para utilizarlo como base al momento de colocar la tela de fibra de vidrio. Mantuvimos precaución al momento de manipular este compuesto debido a que su olor es fuerte y provoca pequeños dolores de cabeza, por lo que fuimos obligados a utilizar mascarillas. Como es un compuesto que se endurece rápidamente utilizamos recipientes desechables y las brochas eran lavadas en agua con detergente para volver a utilizarlas.

Figura 2.12 Recubrimiento con resina de la protección del tablero

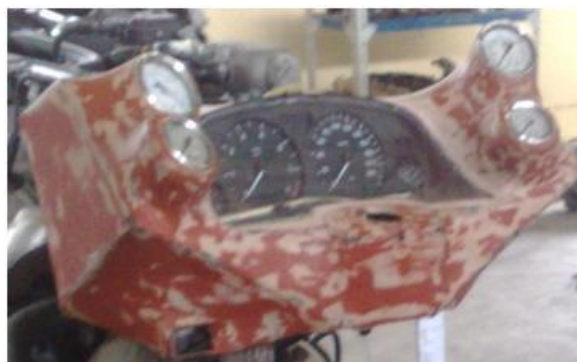
Para un acabado superficial liso procedimos a la colocación de masilla plástica. La preparación de la masilla también se lo elabora con un catalizador con una relación 10:1. Empezamos lijando con lija 80 para un rápido desbaste pero debido a sus imperfecciones superficiales cada vez teníamos que utilizar lijas más finas como: lija 120, 140. Se colocaron los componentes del tablero para un mejor acabado de aristas como se muestra en la figura 2.14

Figura 2.14 Recubrimiento con masilla de la protección del tablero

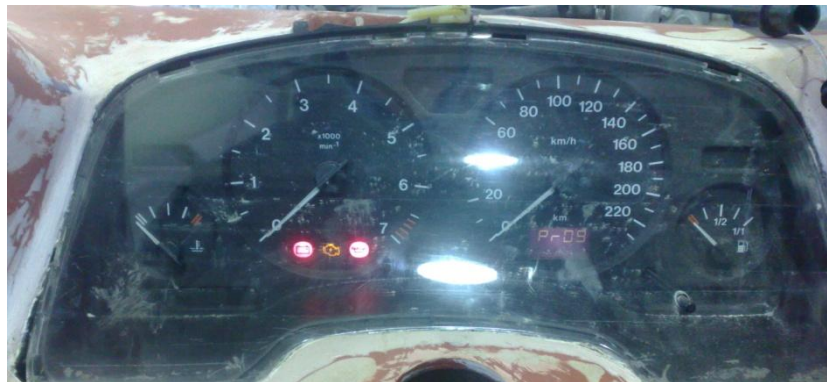
Realizada la instalación de los conductores eléctricos, montaje de los componentes mecánicos y electrónicos, se procedió al proceso de activar el contacto del interruptor de encendido, al hacerlo se activaron los indicadores del tablero de instrumentos como: carga, presión de aceite y la palabra “PROG” en el display del tacómetro; transcurrido unos segundos se activo de forma intermitente el indicador “Check Engine” (figura 2.15).

Figura 2.15 Tablero de instrumentos luego de dar contacto
