ESCUELA SUPERIOR POLITÉCNICA DEL LITORAL

**Facultad de Ingeniería en Mecánica y Ciencias de la
Producción**

“Mejoramiento de la Productividad del Taller P.M.I”

TESIS DE GRADO

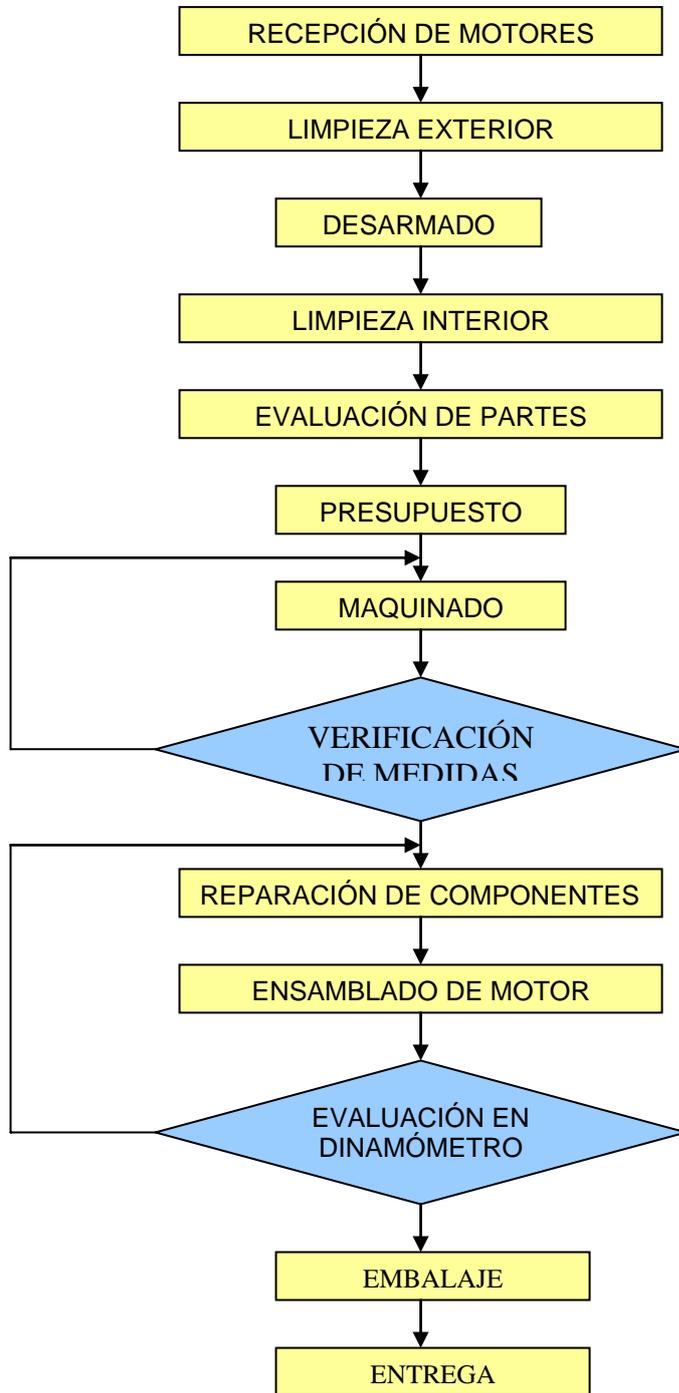
FIGURA 1.2 DIAGRAMA DE FLUJO DE REPARACIONES DE MOTORES

A continuación se grafica mediante un diagrama de flujo las operaciones realizadas en un proceso común de reparación de motores mecánicos FIGURA 1.2.

Como se puede observar existen trece operaciones importantes donde se deberían registrar mediante hojas de control, los datos mas relevantes y observaciones que vayan apareciendo, lo cual no existía.

Entre estas operaciones existen dos puntos de verificación, en donde se deberían analizar las medidas y datos obtenidos como dimensiones, potencia, temperatura, presión, etc. para luego comparar con los datos técnicos de Fábrica y poder determinar la confiabilidad de la reparación, en estos dos puntos de verificación deberían existir informes de evaluación que certifiquen las datos obtenidos , que incluyan los datos actuales, datos de comparación , nombre del mecánico que realizó la toma de medidas o pruebas, nombre del supervisor encargado y notas adicionales, estos informes de evaluación existían pero incompletos, facilitando cualquier error.

Una vez tomados todos los datos y de llegar a existir una diferencia en los parámetros se deberá regresas a los puntos ya sea de maquinado o de reparación de componentes para corregir el problema.
