“Construcción de Capa de Rodadura de Hormigón Hidráulico o Convencional Caso Práctico “Vía 27 de Noviembre Cantón Salitre” Abcisa 0+000 – 0+795m”

Verónica Licetz Bravo Figueroa¹, Ericka Katiuska Córdova Arreaga², Osmar Eduardo Moreira Sellán³, Ing. Eduardo Santos Baquerizo⁴

Facultad de Ingeniería en Ciencias de la Tierra
Escuela Superior Politécnica del Litoral
Campus “Gustavo Galindo” Km 30.5 Vía Perimetral
Apartado 09-01-5863. Guayaquil-Ecuador

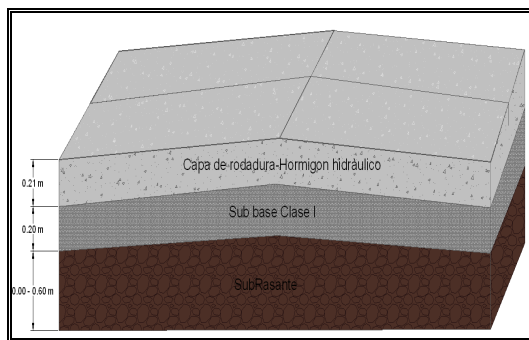
El pavimento de la vía 27 de Noviembre la forman varias capas siguiendo el siguiente orden constructivo: de una subrasante conformada y compactada, para luego colocar la capa de Sub-base, preparada de acuerdo a especificaciones técnicas, para finalmente colocar la capa de rodadura.

Figura 1. Sección típica de pavimento.

El espesor de la subrasante es variable de 0.00 a 0.60 m.

La capa de sub-base será de clase I con un espesor de 0.20m, cumpliendo con los parámetros del Ministerio de Transporte y Obras Públicas (MTO); la misma que se colocará sobre la subrasante previamente aprobada, de conformidad con las alineaciones, pendientes y secciones transversales.

Para el proyecto de la Vía “27 de Noviembre” del Cantón Salitre la capa de rodadura estará conformada por una losa de hormigón hidráulico, cuyo espesor es de 0.21m, sin inclusión de aire, con dispositivos de transferencia de carga.

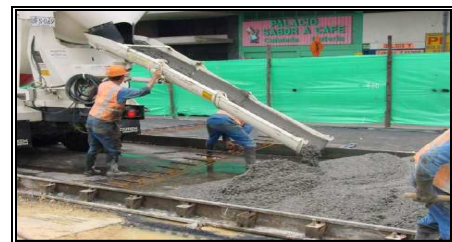
La descarga del hormigón debe ser lo más baja posible con el fin de evitar la segregación se tomaran las muestras para las respectivas pruebas de laboratorio.

El concreto debe quedar un poco rebosante para que la cuadrilla tipo para esta actividad realice la compactación del hormigón, verificando antes y después de cada fundida los espesores de la losa.

Figura 5. Colocación del hormigón.

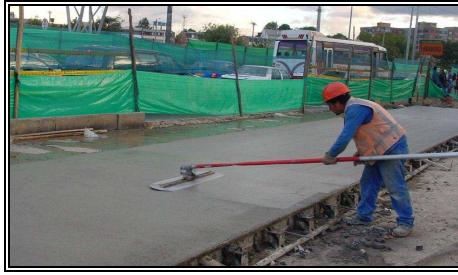
4.5.1. Flotado del concreto. El flotado se realiza para abrir los poros en el concreto fresco y sacar el agua del sangrado, permitiendo un mejor acabado, con la utilización de un flotador pasándolo en sentido transversal a la losa.

Figura 6. Flotado del concreto.

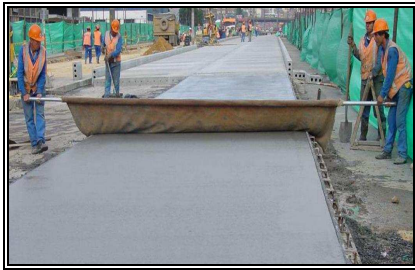
Microtexturizado. Técnica que se realiza en sentido longitudinal de la vía utilizando una tela de yute.

Figura 7. Microtexturizado del hormigón.

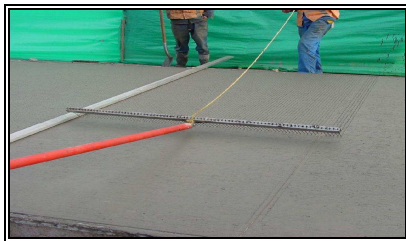
Macrotexturizado. Técnica que se realiza en sentido transversal de la vía utilizando un peine con cerdas metálicas.

Figura 8. Macrotexturizado del hormigón.

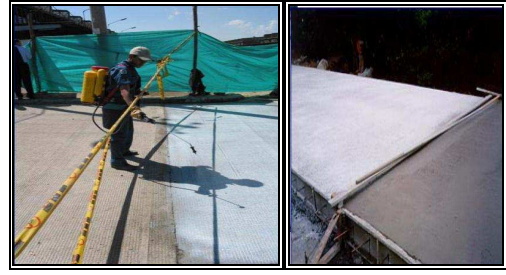
El objetivo de curar la losa de hormigón es mantenerla a una humedad y regímenes de temperatura adecuados con la finalidad de que éste desarrolle la resistencia especificada y garantice su durabilidad, una de las mejores técnicas esta la utilización de un compuesto químico, aplicado por un atomizador.

Figura 9. Curado del hormigón con compuesto químico.

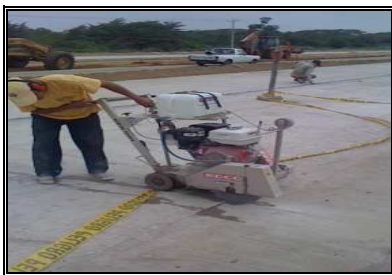
El corte se realiza para evitar el agrietamiento de la losa de manera aleatoria, mediante la planificación de cortes; ya sea en concreto fresco con la utilización de guillotina inmediatamente después de las actividades de acabado o en concreto endurecido utilizando una cortadora dentro de las 5 o 7 horas posteriores a la colocación del hormigón.

Figura 12. Corte de juntas.

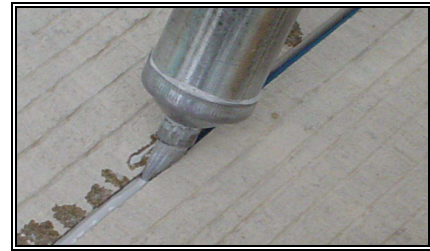
El objetivo del sellado de juntas es minimizar la infiltración del agua superficial y de materiales incompresibles al interior de la junta, el material sellante para las juntas deberá ser elástico, con propiedades adherentes en el concreto permitiendo la dilatación y contracción en la losa; recomendando así AP3 para el sello de las juntas.

Esta actividad se la ejecuta previo a una limpieza y colocación de tirilla de respaldo, la cual impide el desperdicio de material sellante.

Figura 13. Sellado de juntas.

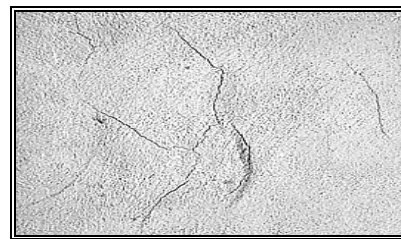
Son fisuras muy finas y superficiales que se conectan entre sí, que aparecen por el exceso de vibrado, pérdida de agua por condiciones climáticas, etc.

Figura 14. Fisuras por retracción superficial.

La aparición de este tipo de fisuras se las puede evitar: utilizando retardantes de evaporación en días soleado y para el caso de periodos de lluvia, disponer de cubiertas para proteger la losa.

- **Solución.** Rellenar las fisuras con una mezcla de cemento, arena bien graduada, aditivos impermeabilizantes y reductores de agua y polímeros.

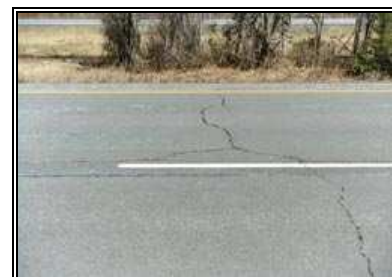
Son fisuras con orientación perpendicular al eje de la vía, que aparecen por el corte tardío de las juntas transversales, espesores insuficientes de la losa, etc.

Figura 15. Fisuración transversal.

La aparición de este tipo de fisuras se las puede evitar: verificando los espesores de la losa con respecto a los planos de diseño.

- **Solución.** Remover la zona afectada empleando herramientas neumáticas livianas.

Si al excavar, se detecta que la zona afectada alcanza una profundidad mayor que un tercio del espesor de la losa, la operación debe suspenderse, y se procederá a trabajar en todo el espesor.

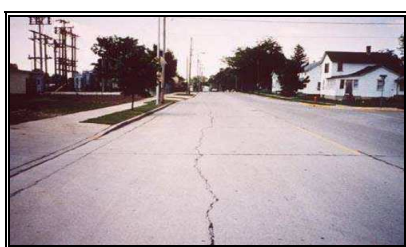
Son fisuras con orientación paralela al eje de la vía, que aparecen por el corte tardío en las juntas longitudinales, por el exceso de agua en la mezcla, etc.

Figura 16. Fisuración longitudinal.

La aparición de este tipo de fisuras se las puede evitar: reduciendo el contenido de fino y de agua en la mezcla del hormigón, humedeciendo la sub-base al momento del vertimiento del hormigón.

- **Solución.** Remover la zona afectada empleando herramientas neumáticas livianas. Si al excavar, se detecta que la zona afectada alcanza una profundidad mayor que un tercio del espesor de la losa, la operación debe suspenderse, y se procederá a trabajar en todo el espesor.

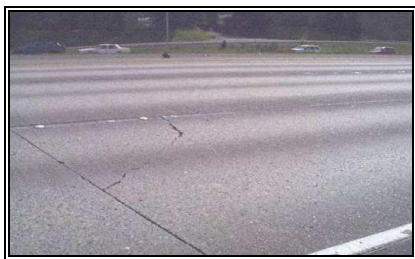
Son fisuras que intercepta una junta transversal con una junta longitudinal o borde de calzada, que aparecen por sobrecarga en las esquinas, por un deficiente mecanismo de transmisión de carga entre las juntas, etc.

Figura 17. Rotura de esquinas.

La aparición de este tipo de fisuras se las puede evitar: con un diseño adecuado de transferencia de carga.

- **Solución.** Limpiar las juntas y grietas y a continuación sellar las fisuras con material asfáltico.

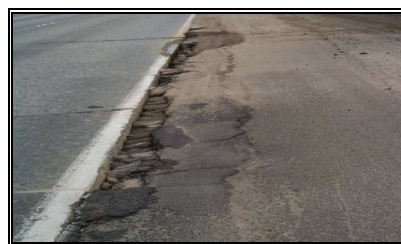
Es el movimiento del agua con material en suspensión, ubicada debajo de la losa o su expulsión hacia la superficie, que aparecen por un defectuoso sello de las juntas, etc.

Figura 18. Erosión por bombeo.

La aparición de erosión se las puede evitar: realizando un correcto sellado de juntas para evitar el ingreso de agua.

- **Solución.** Localizar el origen del agua infiltrada; si es por las mismas juntas y grietas, proceder a resellarlas.

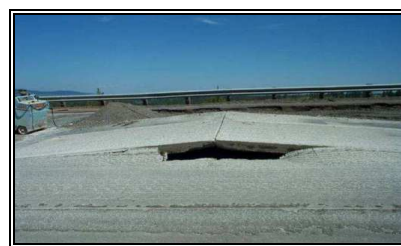
Es el movimiento hacia arriba de la capa de rodadura en zona de juntas o fisuras, que sucede por la expansión de suelos expansivos, inadecuada construcción de juntas en las intersecciones, etc.

Figura 19. Levantamiento de losa.

La aparición de este tipo de levantamiento se las puede evitar: verificando que las capas del pavimento no contengan materiales expansivos.

- **Solución.** Remover el área deteriorada, luego colocar hormigón utilizando un epóxico permitiendo la unión entre el hormigón nuevo y el existente. Finalmente realizar el respectivo curado del hormigón.

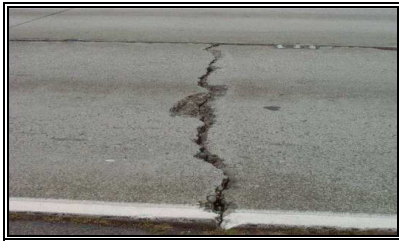
Es la desfragmentación localizada de los bordes de las juntas o fisuras, que aparecen por un hormigón

debilitado por falta de compactación, por el retiro de las formaletas antes de tiempo en las juntas, etc.

Figura 20. Despostillamiento de juntas.

El despostillamiento de juntas se las puede evitar: especificando el material de sello adecuado que prevengan la infiltración de agua y materiales incompresibles.

- **Solución.** Limpiar las juntas y grietas y a continuación sellar las fisuras con material asfáltico.

En caso de presentar fisuras de severidad alta se deberá remover la zona afectada empleando herramientas neumáticas livianas. Si al excavar, se detecta que la zona afectada alcanza una profundidad mayor que un tercio del espesor de la losa, la operación debe suspenderse, y se procederá a trabajar en todo el espesor.
