“Aplicación de un Proceso de Mejora Continua en un Taller Mecánico Utilizando la Técnica de Mantenimiento Productivo Total (TPM)”

Patricio Roberto Galarza Espinoza *
Facultad de Ingeniería Mecánica y Ciencias de la Producción Industrial. (FIMCP)
Escuela Superior Politécnica del Litoral (ESPOL)
Campus Gustavo Galindo, Km 30.5 vía Perimetral
Apartado 09-01-5863, Guayaquil, Ecuador
pagalarza@yahoo.com,

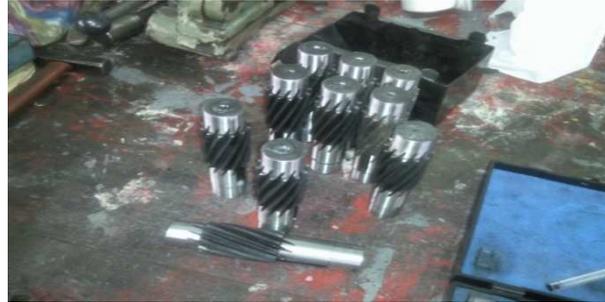
Figura 2. Ejes-piñones cementados

Los Ejes-piñones son construidos en acero SAE 7210, este es un acero utilizado para cementación, debido a que su núcleo es de alta resistencia y se

requiere alta dureza y resistencia al desgaste superficial, combinado con buena tenacidad.
