ESCUELA SUPERIOR POLITÉCNICA DEL LITORAL

Facultad de Ingeniería en Ciencias de la Tierra

**“INVENTARIO GEORREFERENCIADO DEL ANILLO VIAL DE LA ESCUELA
SUPERIOR POLITÉCNICA DEL LITORAL CAMPUS PROSPERINA”**

PROYECTO DE GRADO

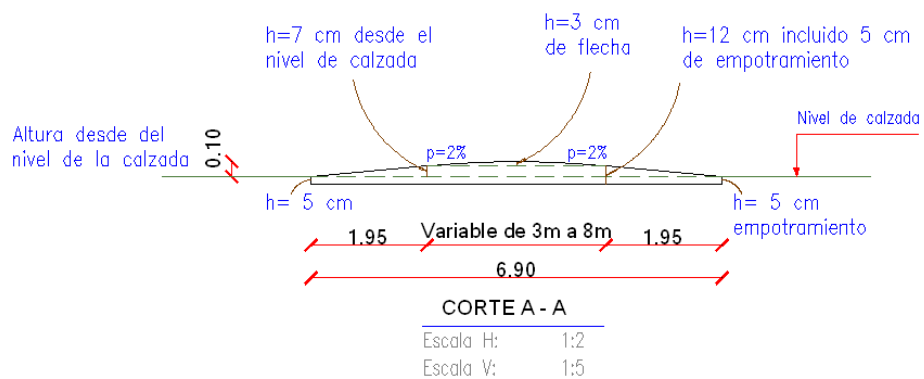
Figura 2.14 Dimensiones de reductores de velocidades
Fuente: RTE INEN 004 Señalización Horizontal

Dimensiones de los resaltos según la norma (RTE INEN I. , 1042) especificado en la figura 15.

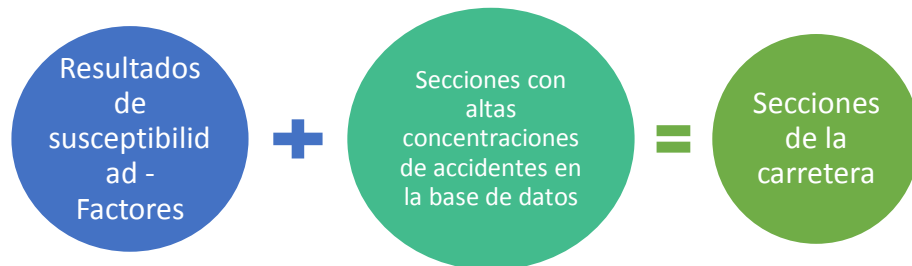
Figura 2.23 Secciones de la carretera
Fuente: (Sanabria , Barrantes , & Aguiar Moya, Ph.D. , 2013)

A continuación, se debe analizar las secciones de las carreteras con alta susceptibilidad en accidentes.

Mediante una inspección visual en un tramo aproximado de 500m el resultado comprende a una clasificación basada en el Record Total de puntos de susceptibilidad para poder encontrar un porcentaje alto de susceptibilidad.

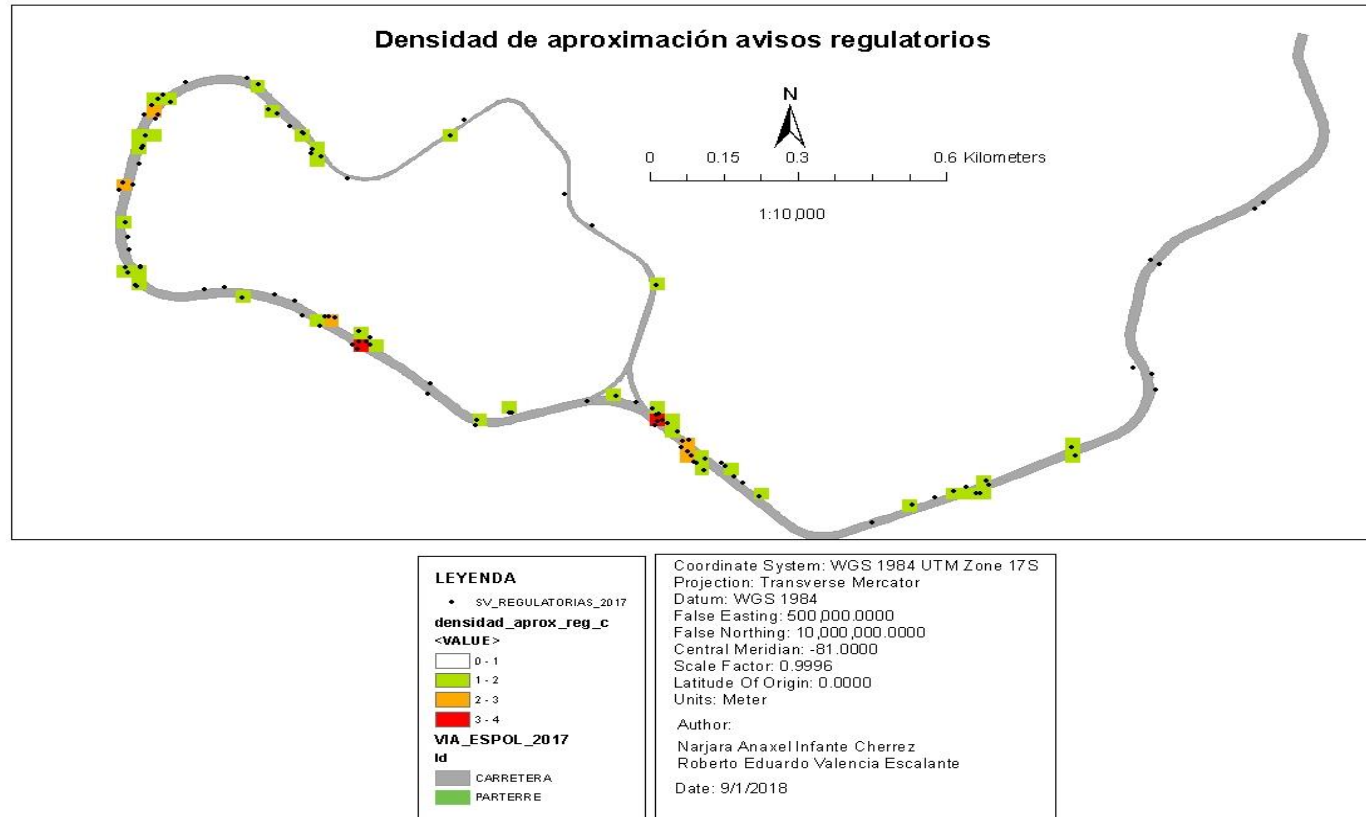
Figura 4.9. Densidad de Kernel avisos regulatorios
Fuente: Infante, N., Valencia, R., 2018.

En este caso, se puede observar tres puntos de acumulación de avisos, siendo mínimo de 4 y máximo 10 elementos muy cercanos, las concentraciones se acumulan en la intersección en Y, cerca al edificio del rectorado y en la curva para ingresar a las facultades de mecánica y ciencias de la tierra, en la figura 36 se muestra un intervalo de la cantidad

de señaléticas identificadas por una escala de colores. Estas concentraciones de avisos se las puede relacionar con los puntos de accidentes ocurridos, ver figura 21, entonces se puede observar una primera tendencia de los accidentes en los puntos donde hay concentración de señalética y se puede concluir que, avisos muy cercanos generan confusión a los usuarios de la vía y por ende se puede originar un accidente. Más adelante se presentará una metodología para determinar zonas de riesgos, en la cual trataremos de confirmar esta primera tendencia obtenida.
