“Evaluación y Mejoramiento de un Sistema de Producción de Alambre de Cobre por Trefilación”

Wilson Alberto León Quilli¹, Ignacio Vicente Wiesner Falconí²

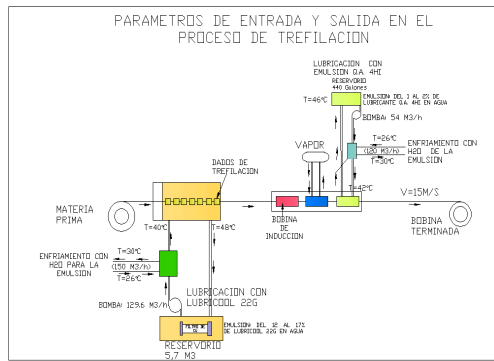
PARÁMETROS DEL SISTEMA DE PRODUCCIÓN

Para proceder a evaluar el proceso de trefilación, fue necesario conocer los parámetros de entrada y salida del sistema, para ello se tomaron los diferentes datos de planta involucrados en el proceso de trefilación del alambroón de cobre.

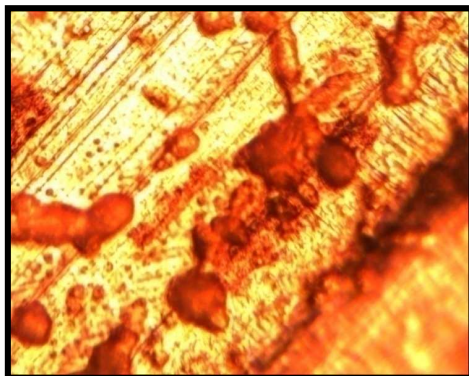
MICROGRAFÍA CORRESPONDIENTE A LA FUSTA 1.1

En la producción de la empresa donde se desarrollo el presente trabajo se presentaron históricamente manchas en el producto y son las que se presentan a continuación y que tienen un aspecto de gotas de color tornasol.

La característica más destacable es que tienen un aspecto tornasol con varios colores y predominan el verde y el azul, que no son de fácil remoción y se presentan inmediatamente después del paso de la línea o varias horas o varios días después.
