**ESCUELA SUPERIOR POLITÉCNICA DEL LITORAL**

**“Elaboración de Procedimientos para la Calificación  
de la Soldadura en el Casco de Aluminio de una  
Lancha Rápida.”**

**TESIS DE GRADO**

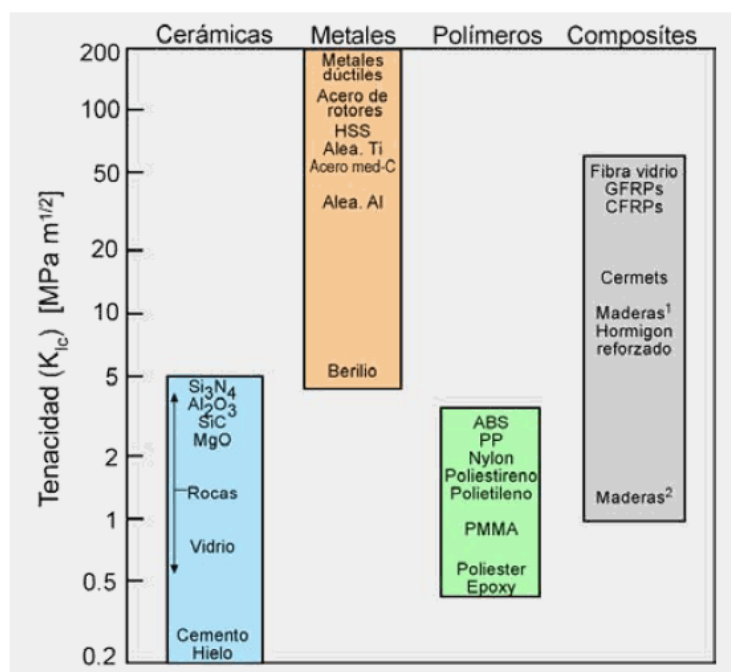
**Figura 1. 1.-Tenacidad de Materiales Ingenieriles**

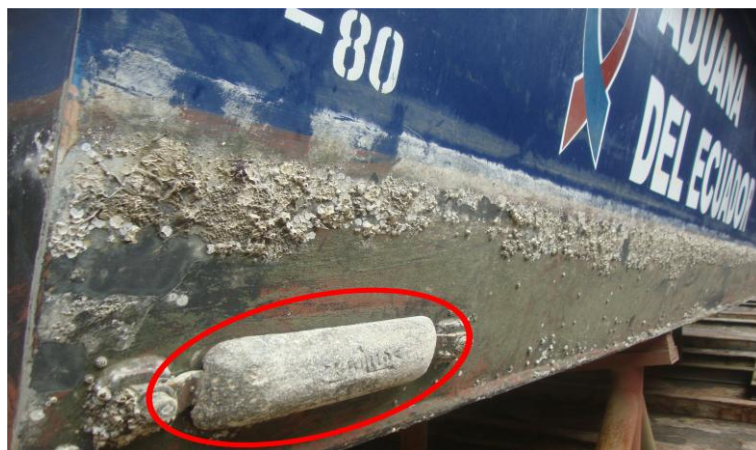
La corrosión galvánica, que presentaba un gran desafío para las primeras embarcaciones metálicas, se produce al juntar dos metales distintos. Por su diferencia en potencial eléctrico, los metales juntos funcionan como una pila eléctrica, consumiendo el metal de menor potencial electroquímico. En el caso de embarcaciones navales, el problema es solucionado con la utilización de ánodos de sacrificio. Éstos son piezas de metal con menor potencial electroquímico que el material del casco que son colocados en lugares estratégicos en contacto con el agua y se consumirán protegiendo la embarcación.

**Figura 1. 2.- Ánodo de sacrificio en una embarcación**

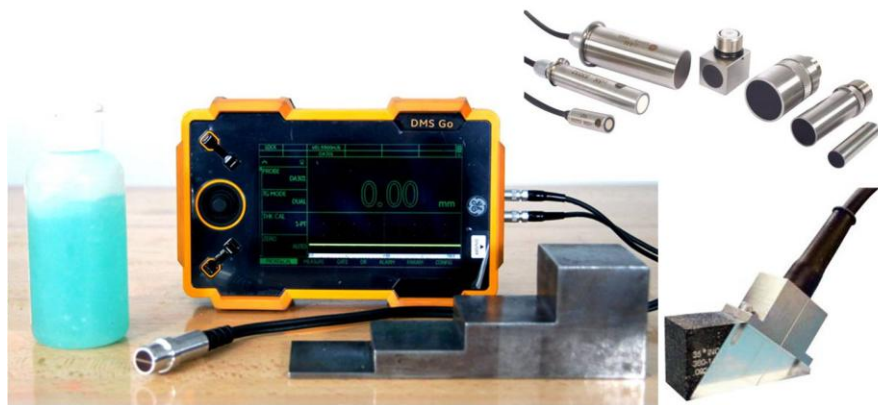
por parte del inspector para realizarla. Para realizarlo se necesitan patrones de referencia, tanto para calibrar el equipo como para caracterizar las discontinuidades, además de tener un alto costo de equipos y accesorios. Para inspeccionar cordones de soldadura con este ensayo se recomienda revisar la norma ASTM E 164-08.

**Figura 1. 6.- Equipo de Ultrasonido y sus acoplantes**

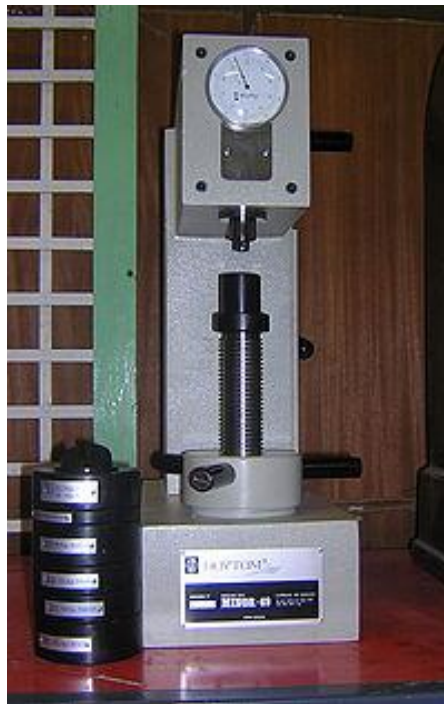
Figura 1.10 se observa un durómetro, equipo utilizado para realizar este ensayo.

**Figura 1. 10.- Durómetro**

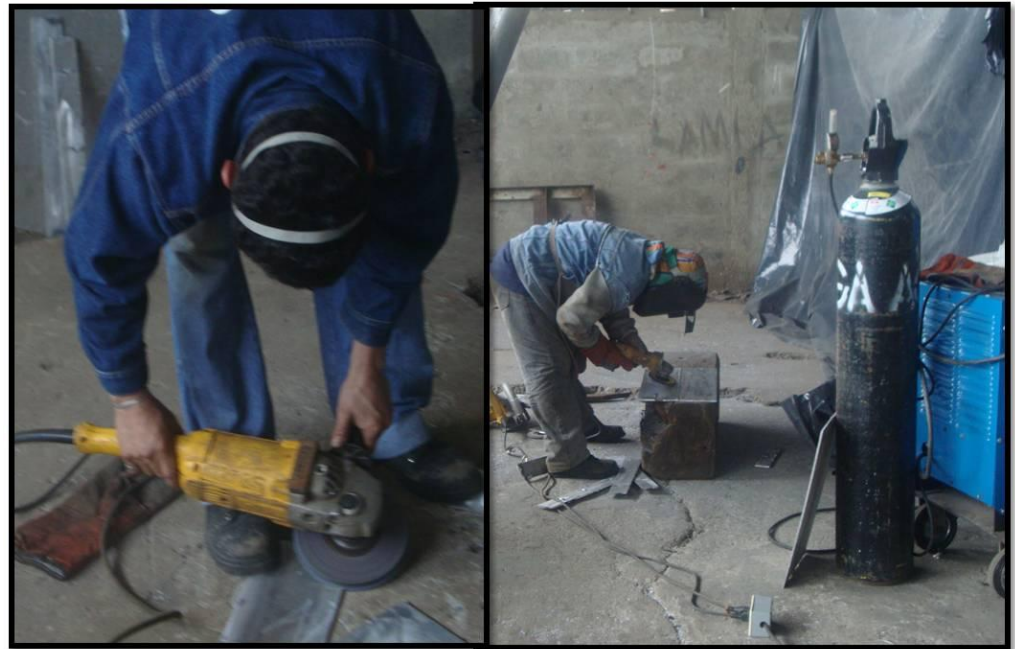
**Figura 2. 8.- Preparación de probetas**

Las placas deben estar previamente fijadas en la posición deseada antes de empezar la prueba. Para esto se pueden soldar con puntos a una base fija, fuera del área de soldadura. Una vez terminada la prueba, la soldadura debe ser pulida completamente hasta el nivel de la placa. La distancia entre las placas será la del diámetro del alambre, es decir, 1.2mm. Para mantener las placas fijas entre ellas y evitar que se doblen debido al calor aportado se soldarán 2 refuerzos perpendiculares al cordón, dejando una abertura en el refuerzo a la altura del cordón, como se muestra en la Figura 2.9. Las placas adjuntadas arriba y debajo de la probeta son colocadas para que el soldador empiece el trabajo desde la

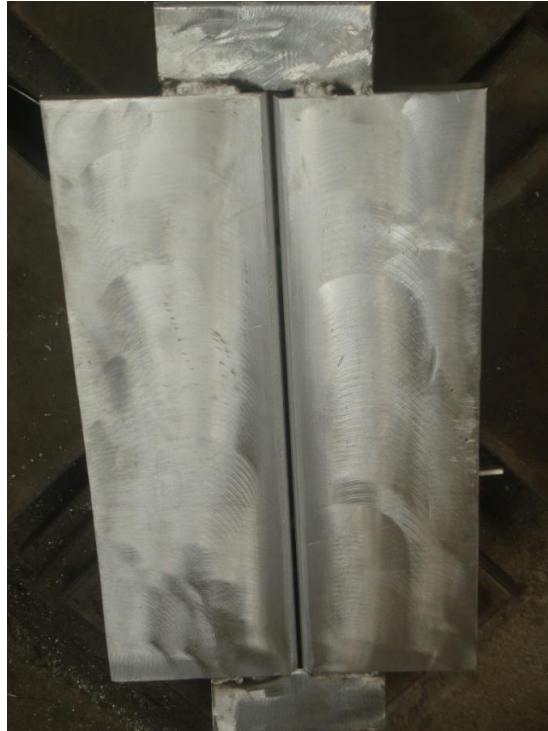
**Figura 2. 10.- Probeta lista para soldar**

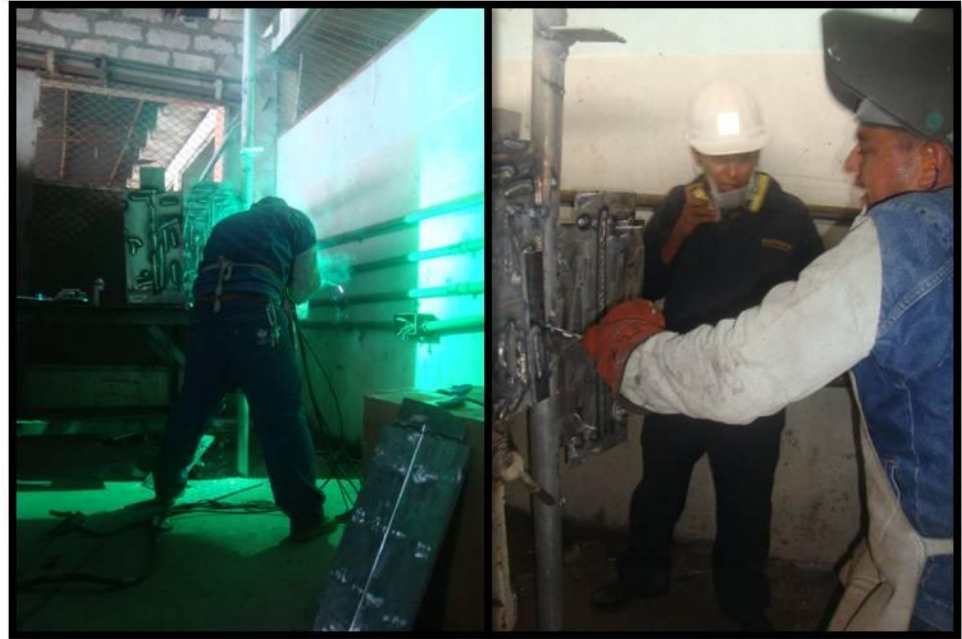
el cual se encuentran la máquina de soldar, una mesa de trabajo y un poste de acero, en el cual se fijarán las probetas, como se muestra en la Figura 2.11.

**Figura 2. 11.- Área de prueba de soldadura para la calificación**

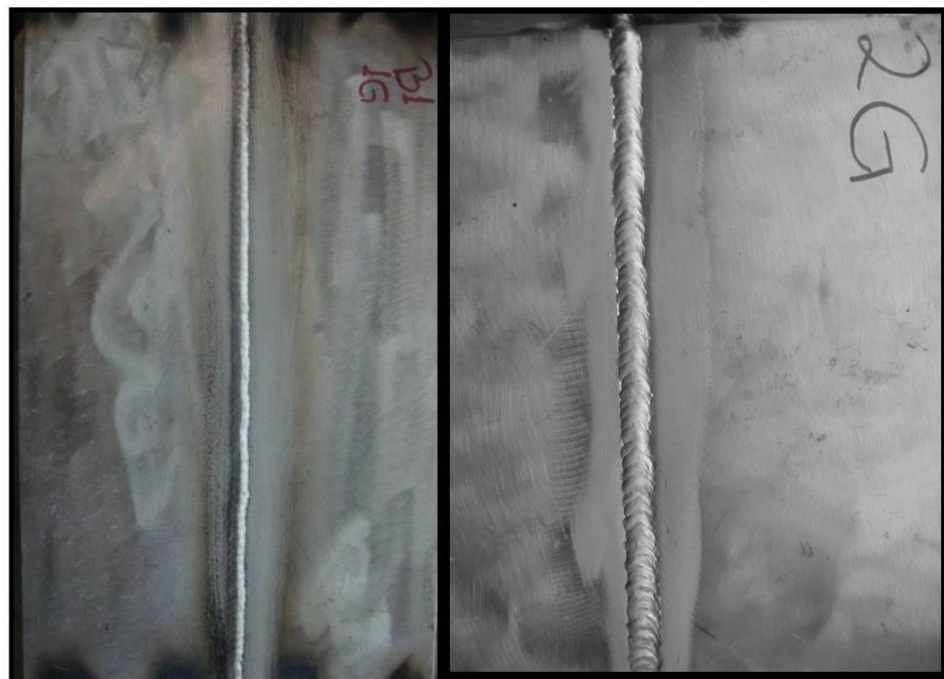
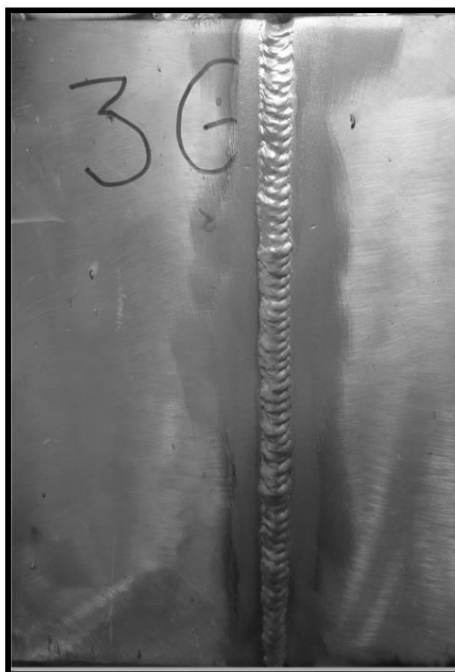
**Figura 2. 12.- Probetas calificadas para las distintas posiciones en 6mm: 1G (a), 2G (b), y 3G (c)**

fallas al inspeccionar la placa se procede a modificar estos valores dependiendo de la falla encontrada. En las TABLAS VI y VII se detallan los parámetros correspondientes a las placas aprobadas en cada posición.

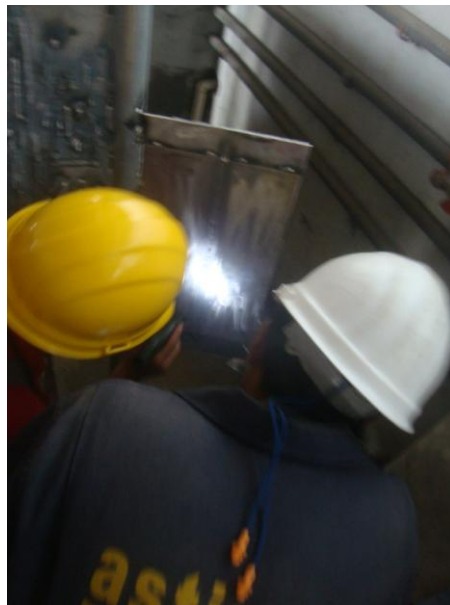
En cada prueba debía estar presente el inspector de la empresa calificadora para asegurar que las pruebas hayan sido realizadas correctamente, de acuerdo a lo establecido en las normas. Luego de cada pase en cada probeta se realizó junto al inspector una inspección visual de la probeta soldada. En ciertos casos, si la falla resultaba ser muy grande, se resolvía que la probeta no pasaría los ensayos, y se repetía la prueba.

**Figura 2. 14.- Inspección visual realizada junto al inspector de la empresa calificador**

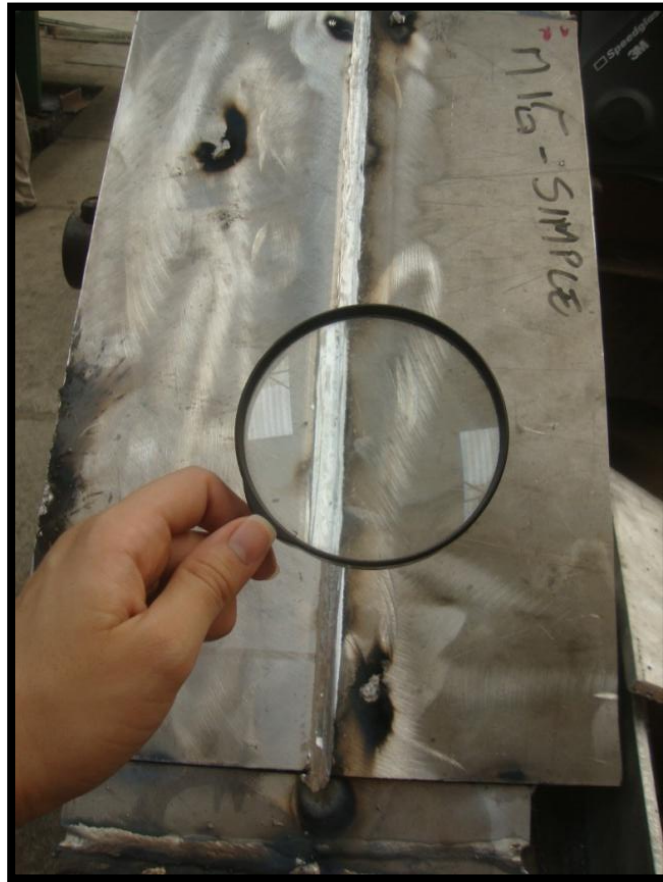
Luego de realizar cada pase en la probeta se deberá realizar la inspección para determinar la presencia de alguna discontinuidad significativa que amerite la detención de la prueba y la reanudación con una nueva placa. Esta inspección deberá ser realizada adecuadamente, con instrumentos de ayuda visual, como una lámpara y una lupa, de ser necesario, como se muestra en la Figura 2.15.

**Figura 2. 15.- Inspección visual realizada en la probeta con ayuda de una lupa**

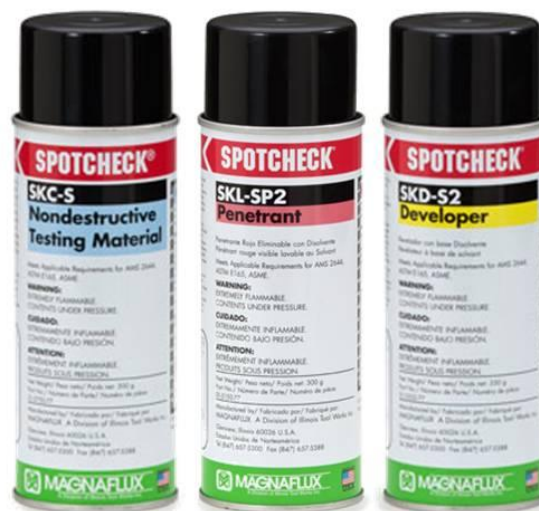
**Figura 2. 20.- Tintas utilizadas para el ensayo. De izquierda a derecha: Limpiador o removedor, Penetrante y Revelador**

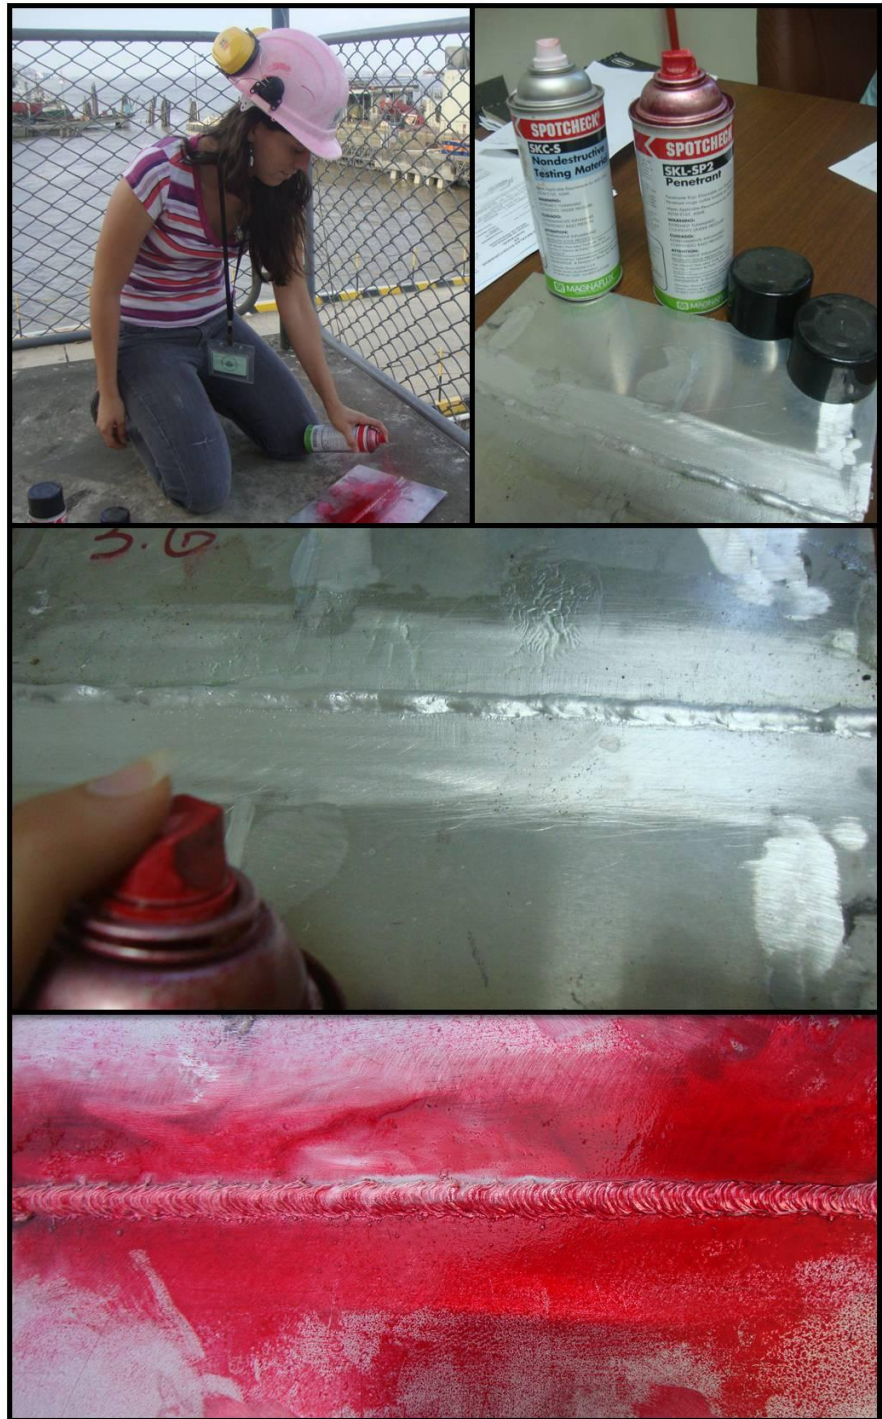
El revelador a utilizar, SKD-S2 (25) tipo 2, será aplicado por medio de rociado a lo largo del cordón de soldadura, cubriendo completamente la superficie deseada. El revelador comenzará a presentar manchas rojas, que corresponden a las discontinuidades. Las principales discontinuidades encontradas con este ensayo corresponden a fisuras, socavado y porosidades. Para este ensayo, los criterios de aceptación van de la mano con aquellos correspondientes a la Inspección Visual, algunos destacados en la TABLA VIII. En la Figura 2.21 se muestran algunas imágenes del ensayo.

Figura 2. 21.- Ensayo de Tintas Penetrantes

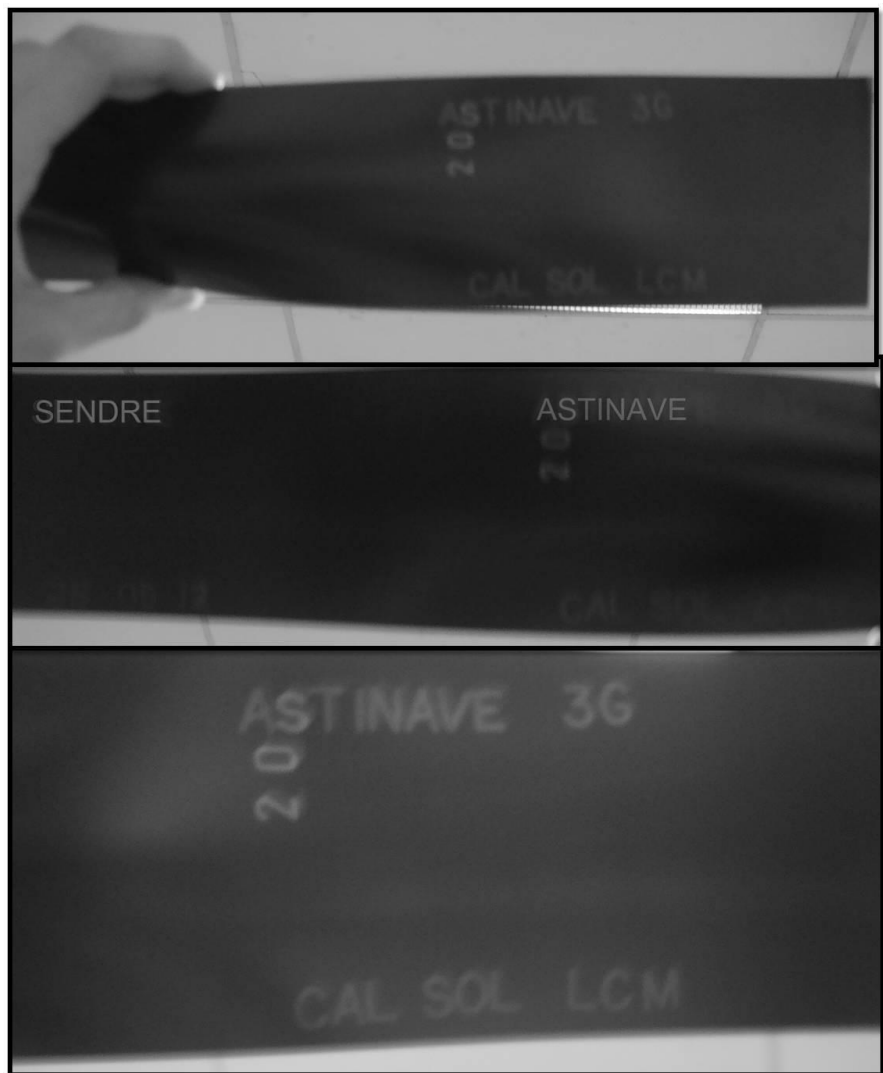
el cordón de soldadura para cada posición. En la Figura 2.23 se pueden observar algunas radiografías de probetas.

**Figura 2. 23.- Radiografías de probetas para calificación de procedimientos**

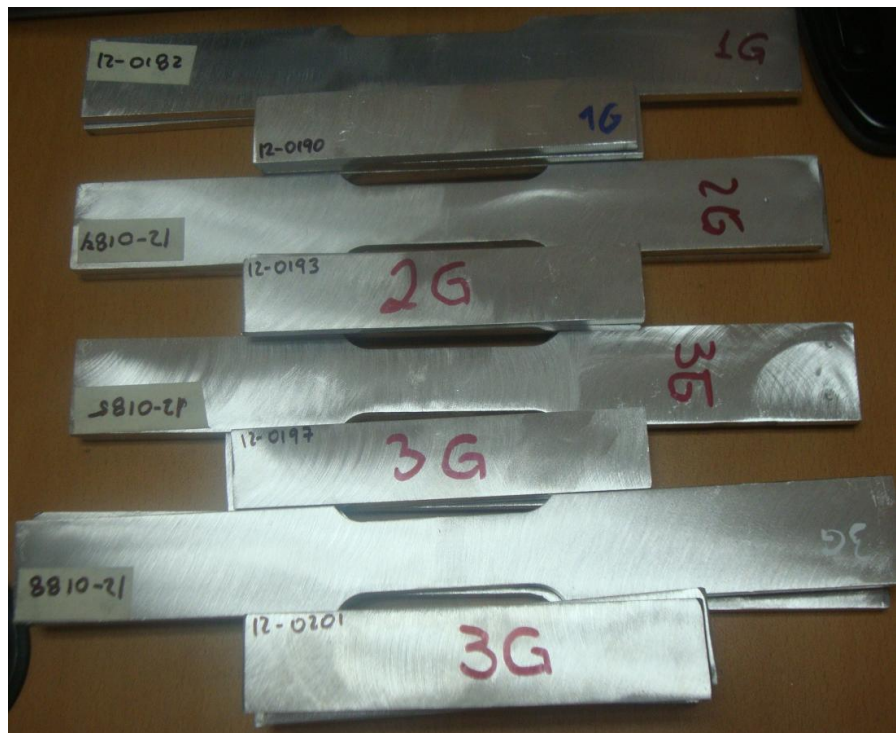
Para obtenerlos, primeramente se cortan placas con un ancho 10mm (3/8") mayor al requerido con la cortadora de disco. Posteriormente, se reducen al ancho requerido para el ensayo utilizando la fresadora, incluyendo la curvatura de sección reducida necesaria en los especímenes para el ensayo de tracción. Los bordes de los especímenes deben ser pulidos y suavizados, y las superficies frontal y posterior deben ser pulidas hasta que no se pueda observar el cordón de soldadura.

**Figura 2. 26.- Especímenes para ensayos de tracción y  
doblado**

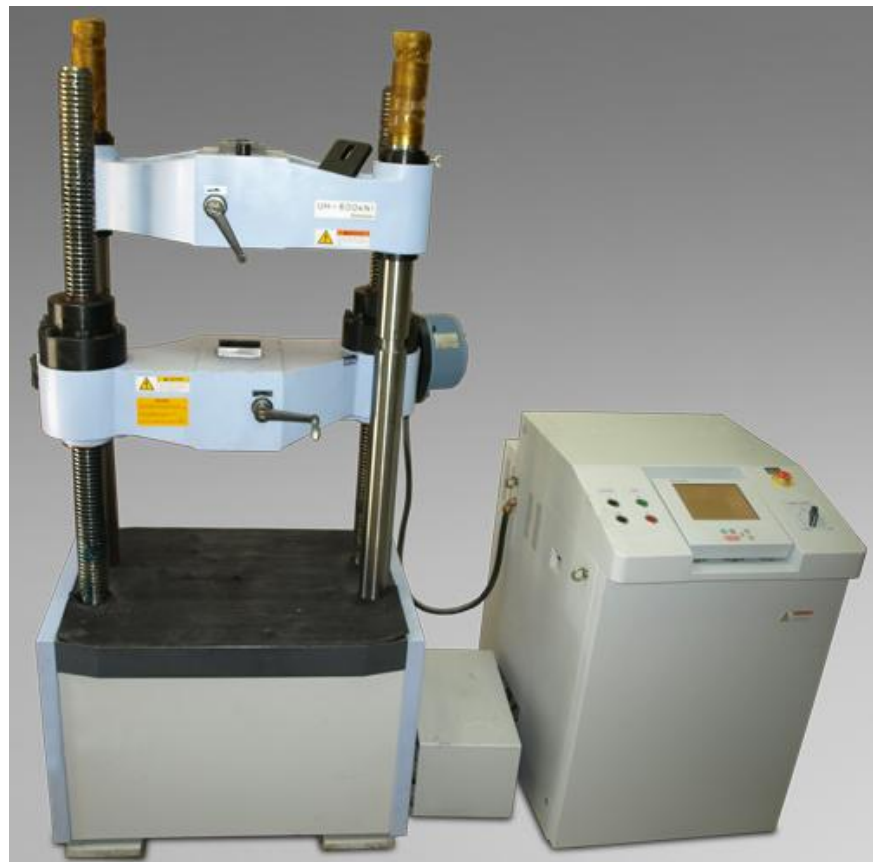
El ensayo de tracción fue realizado en la Máquina Universal de Ensayos (UTM-600KN), mostrada en la Figura 2.27. Este equipo es capaz de realizar diversos ensayos como tensión, compresión y flexión. Tiene un límite de 600KN y una precisión de 0.5% de la máxima carga aplicada, además de estar conectado a un dispositivo que registra los datos obtenidos, como el esfuerzo de rotura y la elongación de la probeta hasta el punto de rotura. Estos valores, así como la curva característica del espécimen, son registrados y almacenados en una computadora conectada al equipo. La medición de la fuerza del ensayo y su correcta aplicación se realiza con un sistema de válvulas servo-hidráulicas automático.

**Figura 2. 27.- Máquina Universal de Ensayos  
(UTM-600KN)**

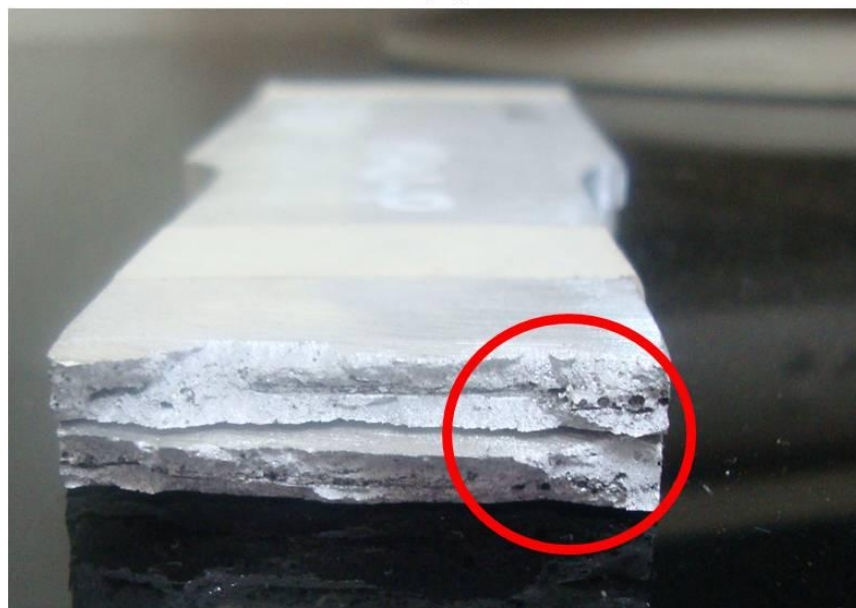
Una vez terminado el ensayo se puede observar en los especímenes ensayados la ubicación de la rotura y su área seccional. En la Figura 2.28 se muestra el área seccional de dos especímenes que presentaron fallas, luego de la rotura. La Figura 2.29 muestra, en cambio imágenes de especímenes aprobados, luego del ensayo.

**Figura 2. 28.- Sección transversal de especímenes falta de fusión (a) y porosidad excesiva (b)**

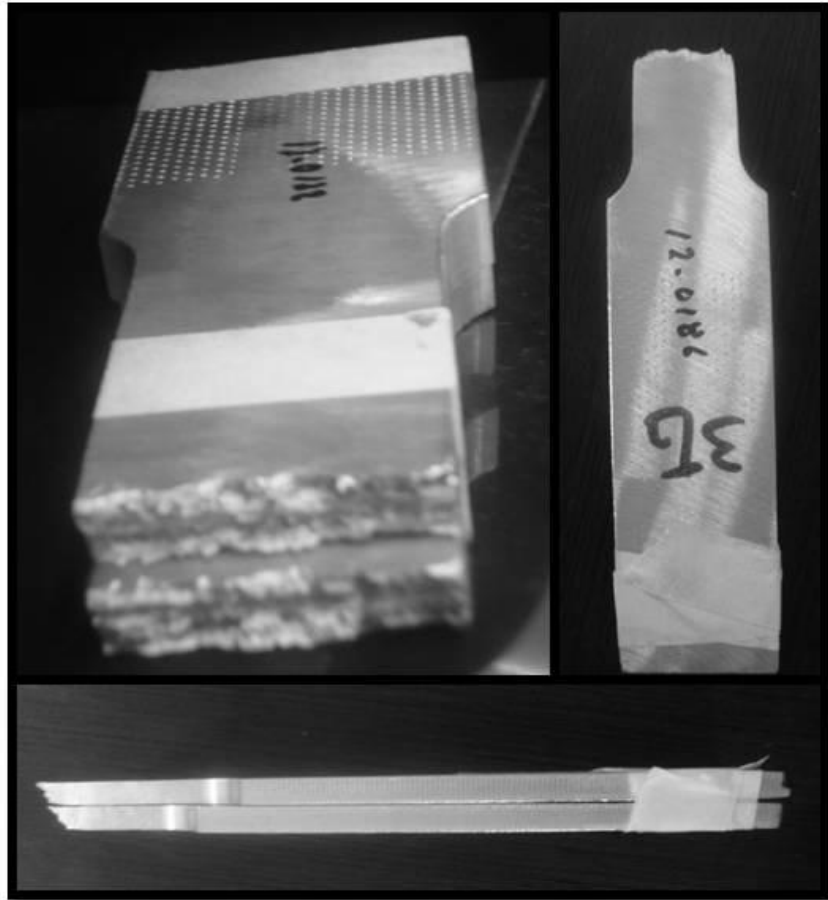
**Figura 2. 29.- Espécimen luego del ensayo**

<b>Espesor (mm)</b>	<b>Posición</b>	<b>Esfuerzo máximo (N/mm<sup>2</sup>)</b>	<b>Esfuerzo de fluencia (N/mm<sup>2</sup>)</b>	<b>Elongación luego de la rotura (%)</b>
6	1G	290,06	173,30	14,00
		274,21	174,17	10,00
	2G	275,63	180,48	10,00
		274,93	160,49	14,00
	3G	292,14	177,54	12,00
		275,42	178,34	8,00
12	2G	258,44	189,85	13,24
		220,19	185,08	10,00
	3G	253,54	187,97	12,12
		211,50	183,35	10,54

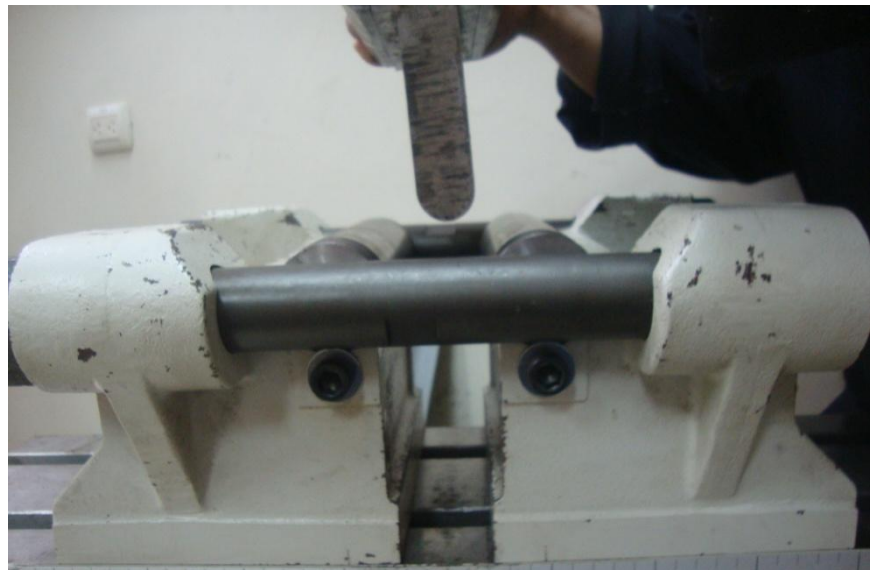
**Figura 2. 30.- Equipo para el ensayo de doblado**

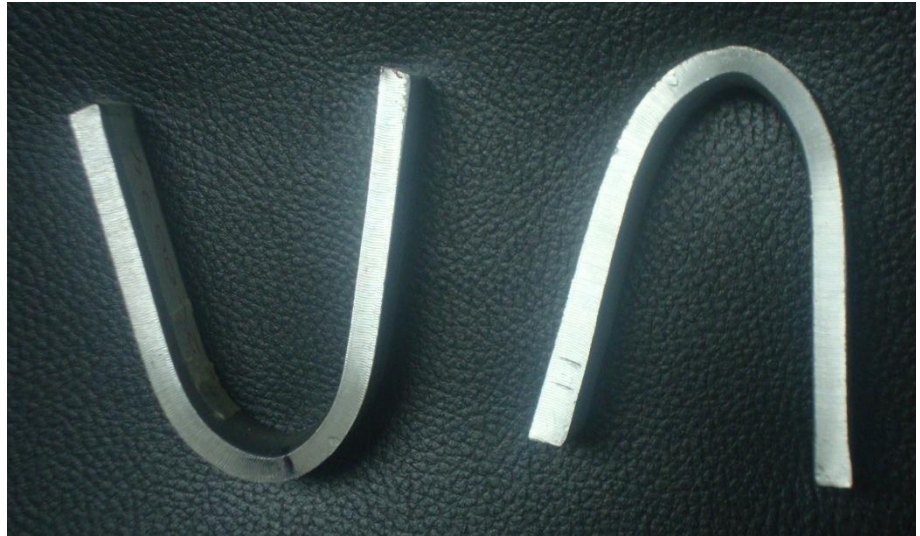
**Figura 2. 32.- Especímenes para los ensayos de doblado de cara y de raíz**

Para que el ensayo sea válido se requiere que el área de soldadura se encuentre completamente en la sección doblada del espécimen. El principal criterio de aceptación corresponde a que el espécimen pueda ser doblado los 180° requeridos sin presentar fractura alguna. La superficie convexa del espécimen de doblado debe ser inspeccionada visualmente para detectar y medir cualquier discontinuidad presente. Adicionalmente, el espécimen no debe tener en su superficie convexa discontinuidad alguna de una dimensión mayor a 3mm en cualquier dirección. La suma de la mayor dimensión de todas las discontinuidades halladas, mayores a 1mm pero menores a 3mm, no debe exceder los 7.5mm. En

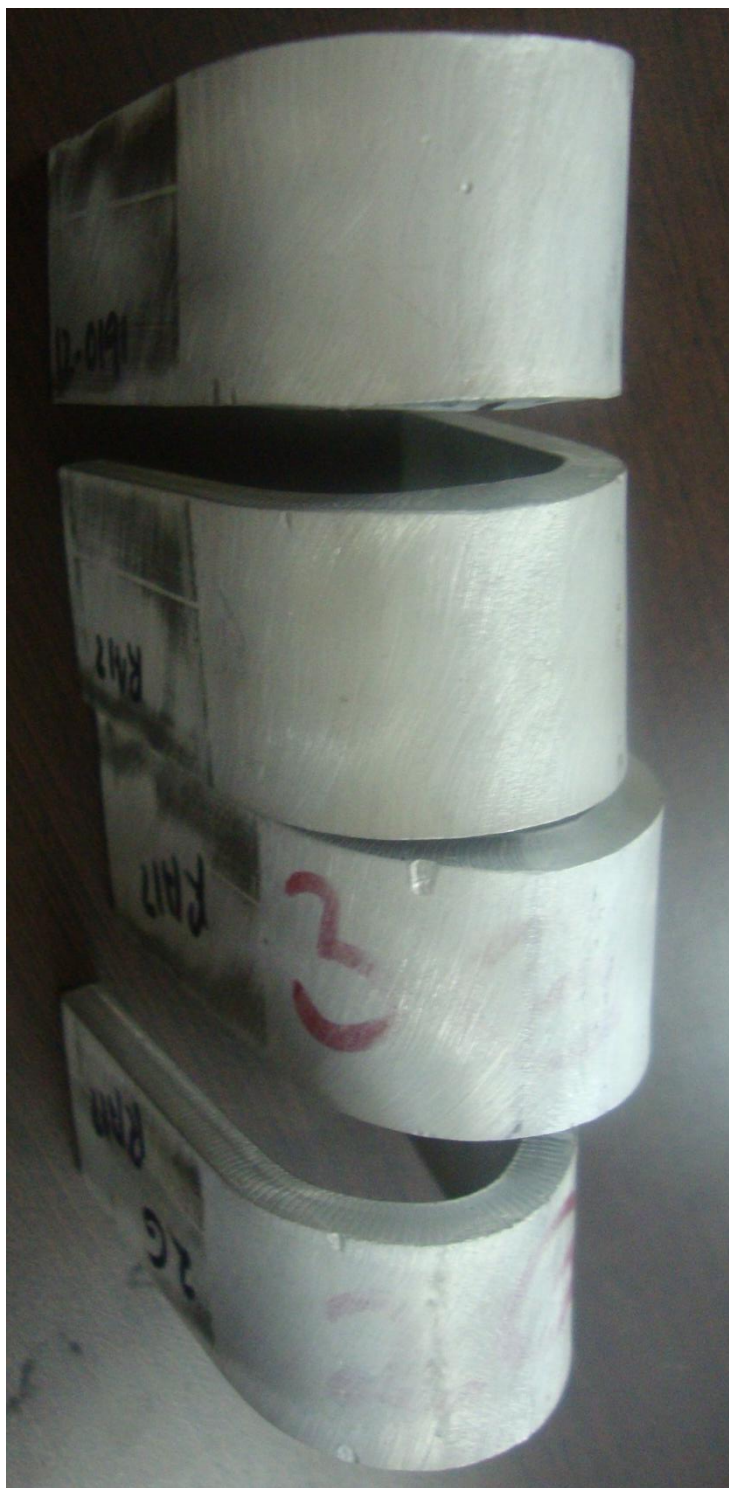
En la Figura 2.33 se muestran 3 especímenes con acumulación de fisuras y fractura que sobrepasan los límites de aceptación. La Figura 2.34 muestra, en cambio, algunos especímenes que aprobaron el ensayo. Los resultados de los ensayos de doblado se muestran en las TABLAS XI y XII. Como se puede observar, todos los especímenes cumplen con los criterios mencionados previamente, con la excepción de dos de 6mm de espesor en la posición 3G. Estos especímenes se fracturaron al realizar la prueba o presentaron discontinuidades mayores al límite, pero fueron aceptados por el inspector al analizar los resultados de los demás ensayos para esa probeta, incluyendo el porcentaje de elongación y esfuerzo de rotura en los ensayos de tracción.

**Figura 2. 34.- Especímenes aprobados-ensayo de  
doblado**

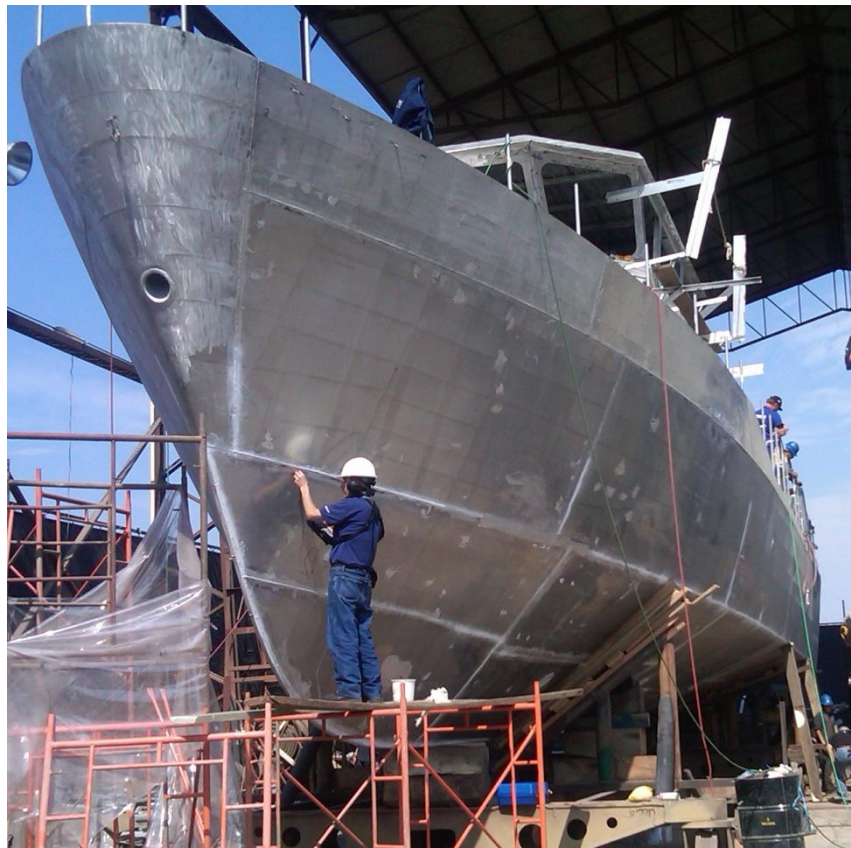
aprobando los ensayos, éstos fueron integrándose al equipo de trabajo. La Figura 3.11 muestra una imagen de la lancha luego de haber terminado su construcción, durante una inspección visual de la soldadura del casco armado.

**Figura 3. 11.- Lancha completamente armada**
