ESCUELA SUPERIOR POLITECNICA DEL LITORAL

“Evaluación Del Sistema De Despacho De Agua En La Base
Naval De Salinas Vía Línea Submarina”

TESIS DE GRADO

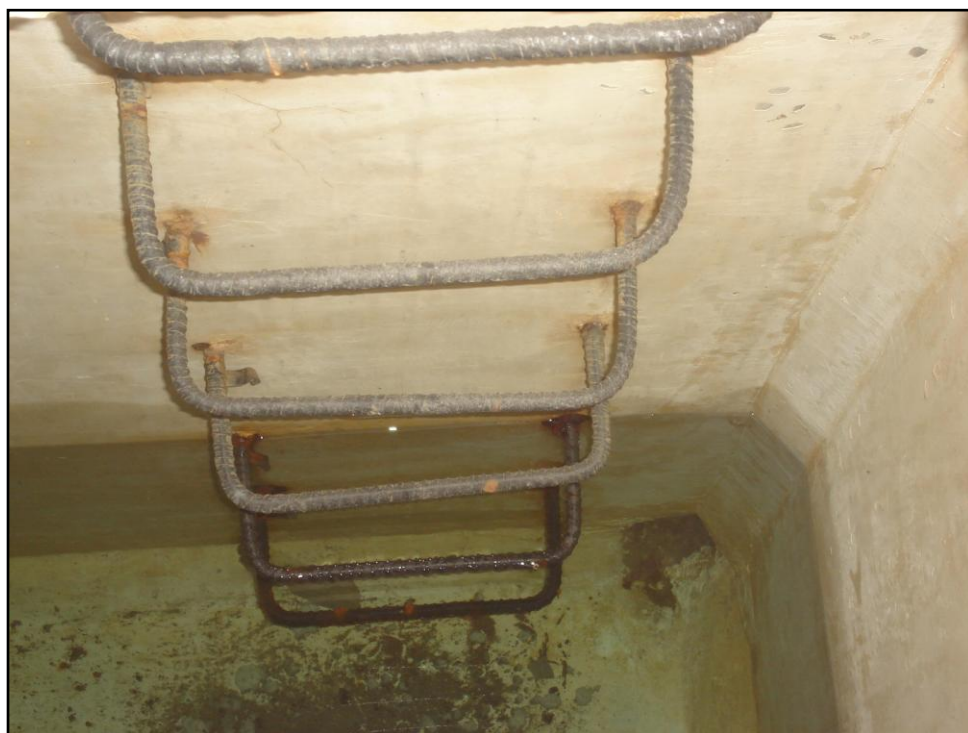
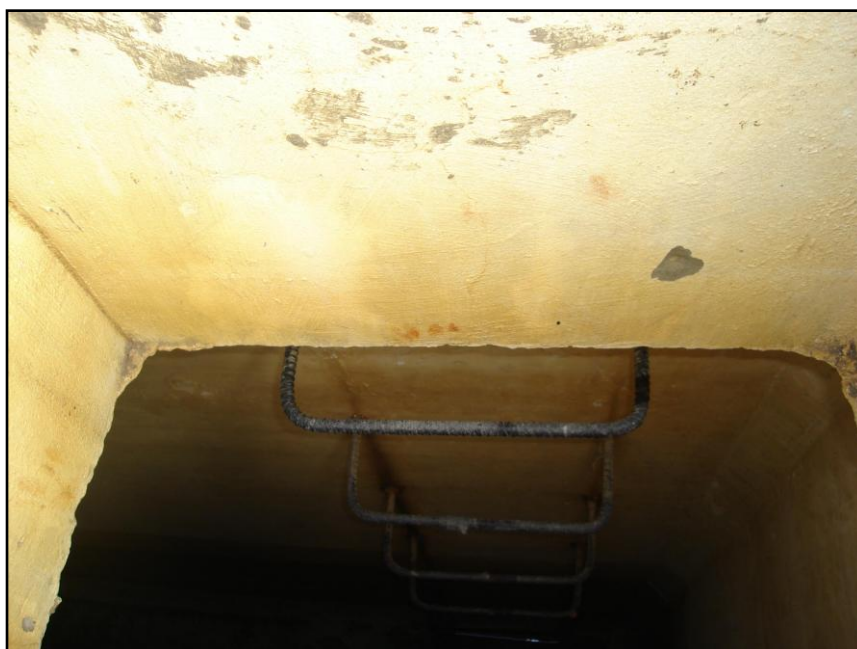
Figura. 3.3 INSPECCION INTERNA DE CISTERNA PRINCIPAL DE ALMACENAMIENTO DE AGUA

Al efectuar una breve inspección interna se observa que las paredes de concreto se encuentran en buenas condiciones, pero con algunos sedimentos, según lo muestran las Figuras No. 3.3 y No. 3.4, donde también se observan los escalones de acceso en buenas condiciones.

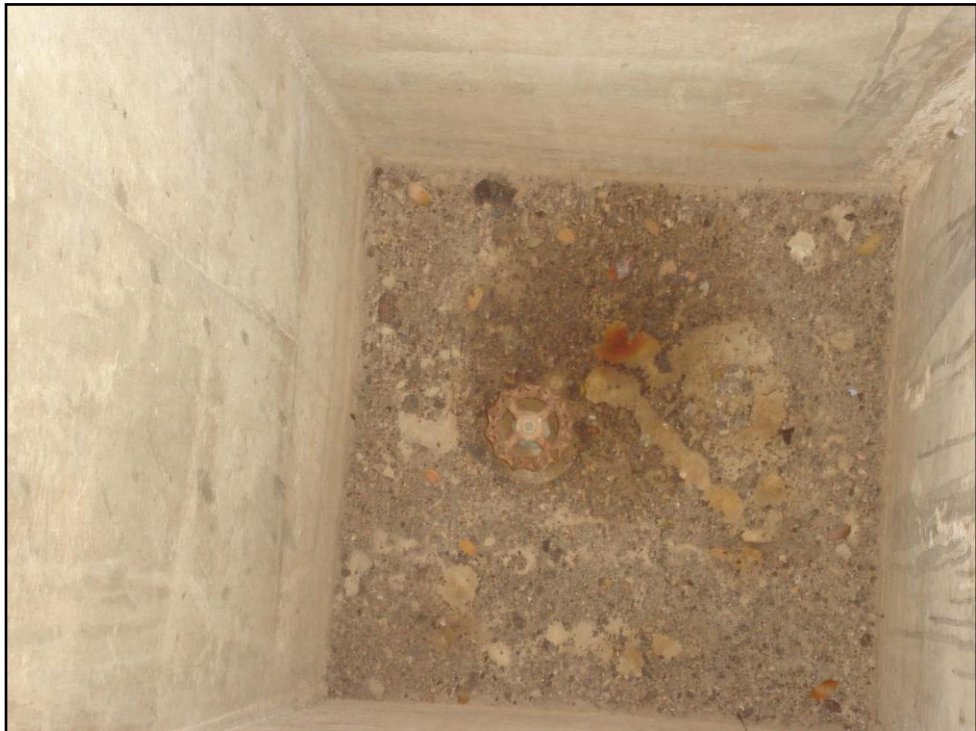
Figura. 3.5 VALVULA DE COMPUERTA PARA SECCIONAMIENTO DE AGUA EN CISTERNA PRINCIPAL

La cisterna posee una válvula de compuerta para el intercambio de agua entre los diferentes seccionamientos de la misma y en buenas condiciones según lo indica la Figura No. 3.5 .

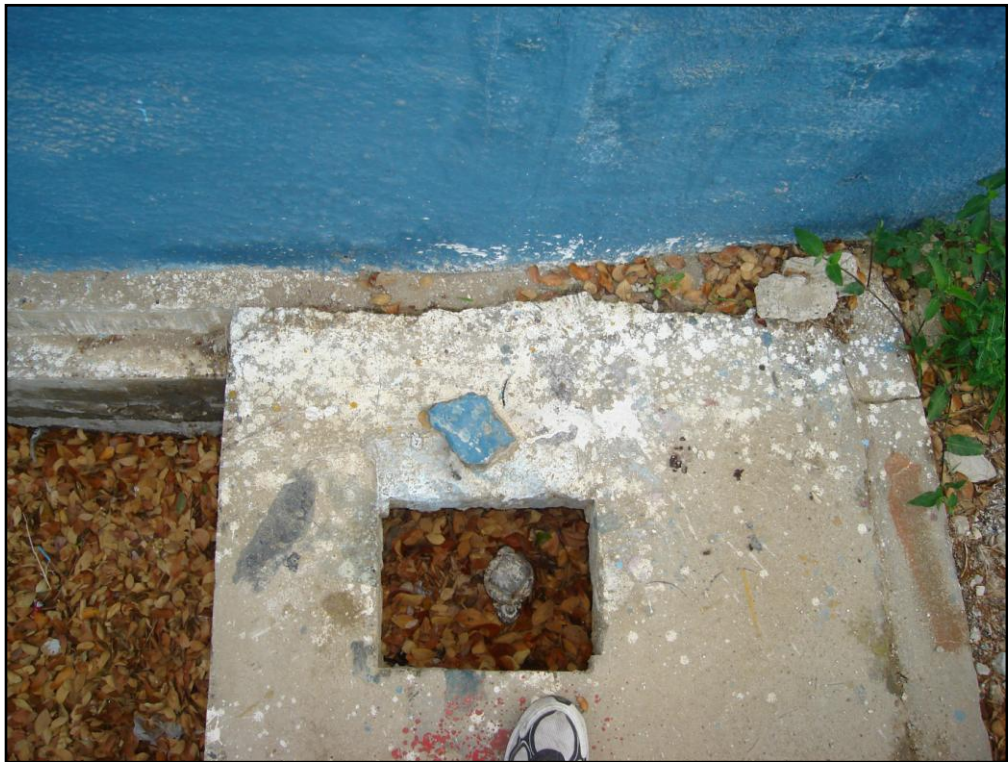
Figura. 3.6 VALVULA DE APERTURA PARA RECEPCION DE AGUA DEL CIRCUITO SUBMARINO (MAR-TIERRA)

se encuentra en buenas condiciones y es parte del circuito que no es utilizado actualmente por defectos de corrosión de la tubería en el mar y que más adelante se efectuará una minuciosa inspección , según lo detalla la Figura No. 3.6 :

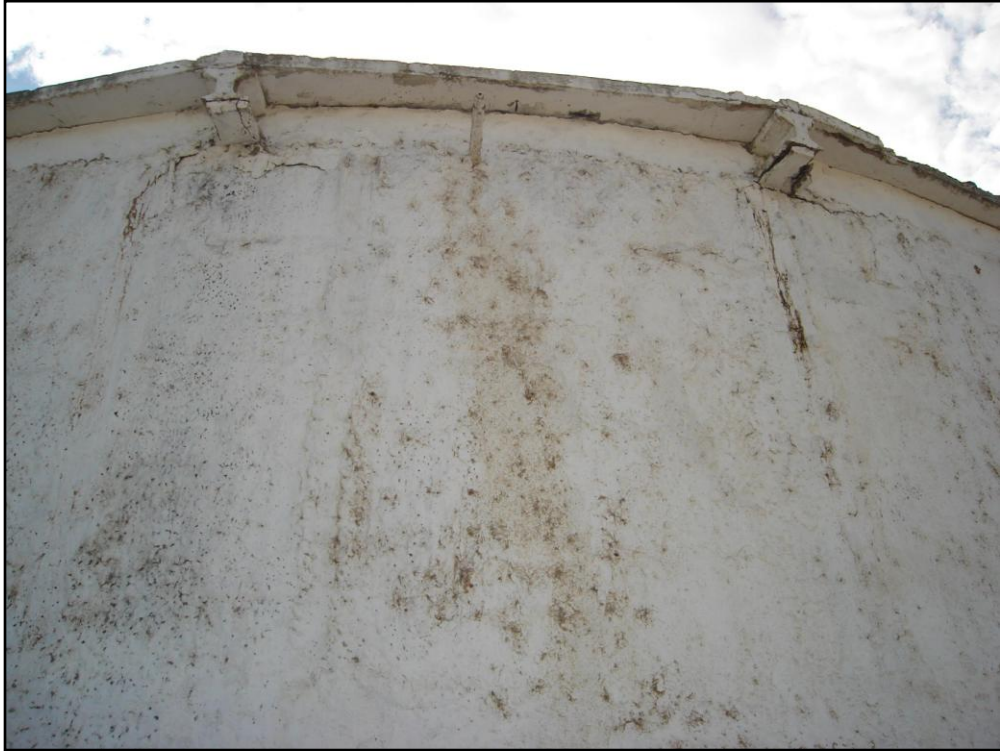
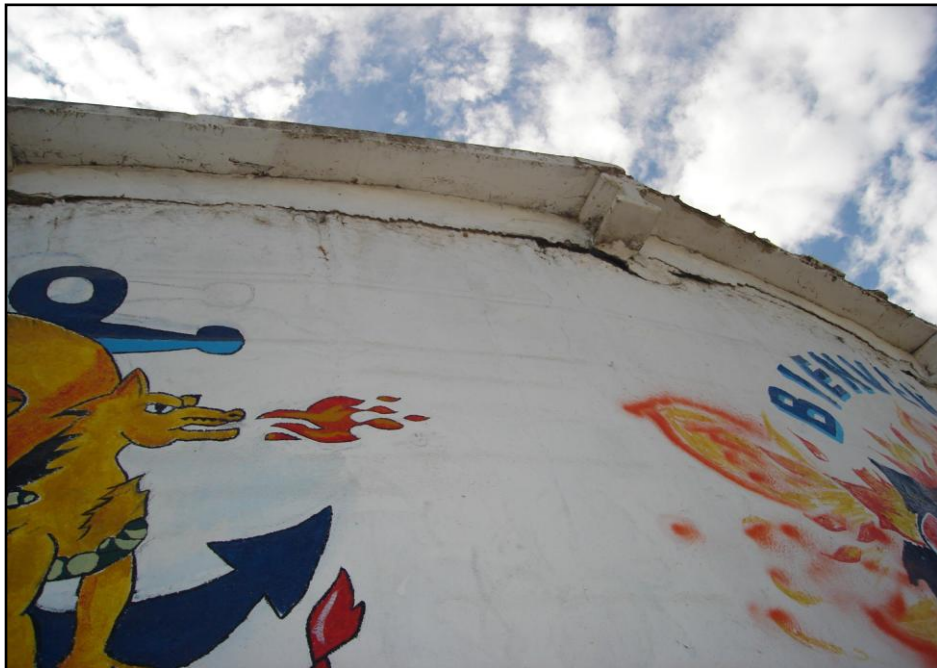
Figura. 3.9 INSPECCION DE LAS PAREDES DE LOS TANQUES CIRCULARES DE CONCRETO

Se efectuó una inspección de las paredes exteriores encontrando fisuras en el concreto debido a los años de trabajo que dichos tanques poseen y mostradas en la Figura No. 3.9 y Figura No. 3.10.

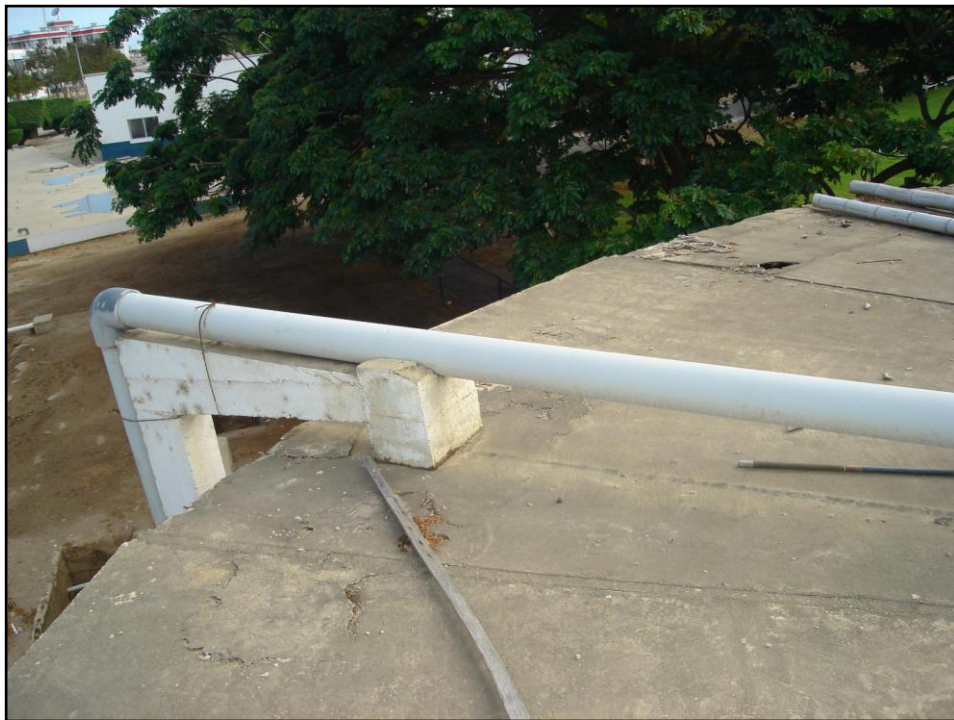
Figura. 3.11 TUBERIA DE PVC DE INGRESO A LOS TANQUES CIRCULARES DE CONCRETO

El agua de alimentación de los tanques circulares proviene del ingreso de la Base Naval (Gate Principal) y es conducida hacia ellos por una tubería de 6 pulgadas de PVC, la misma que se encuentra en buenas condiciones y se muestra en la Figura No. 3.11.

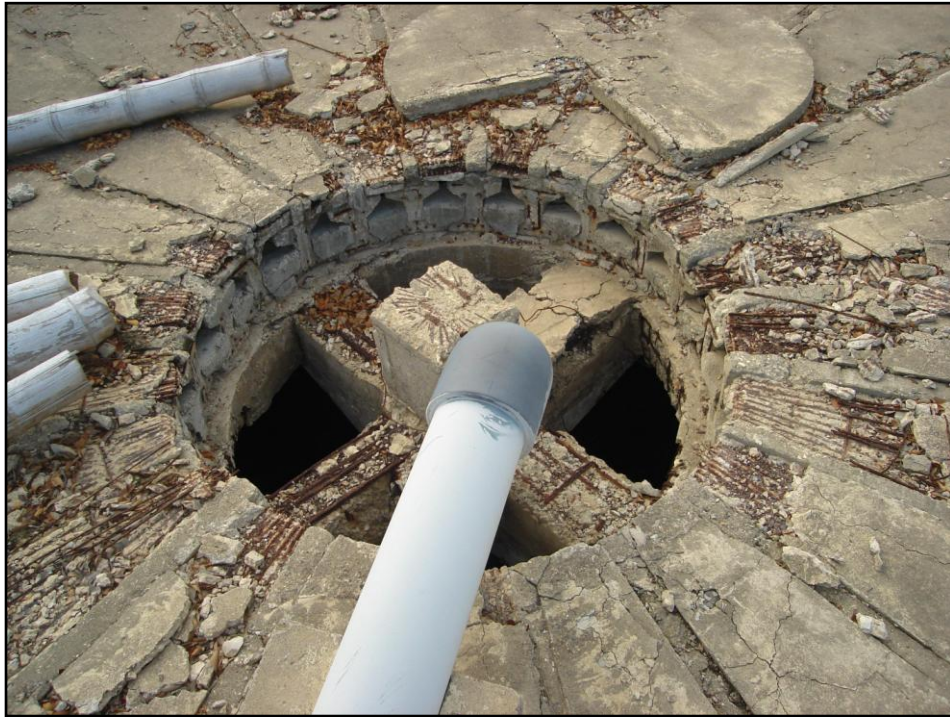
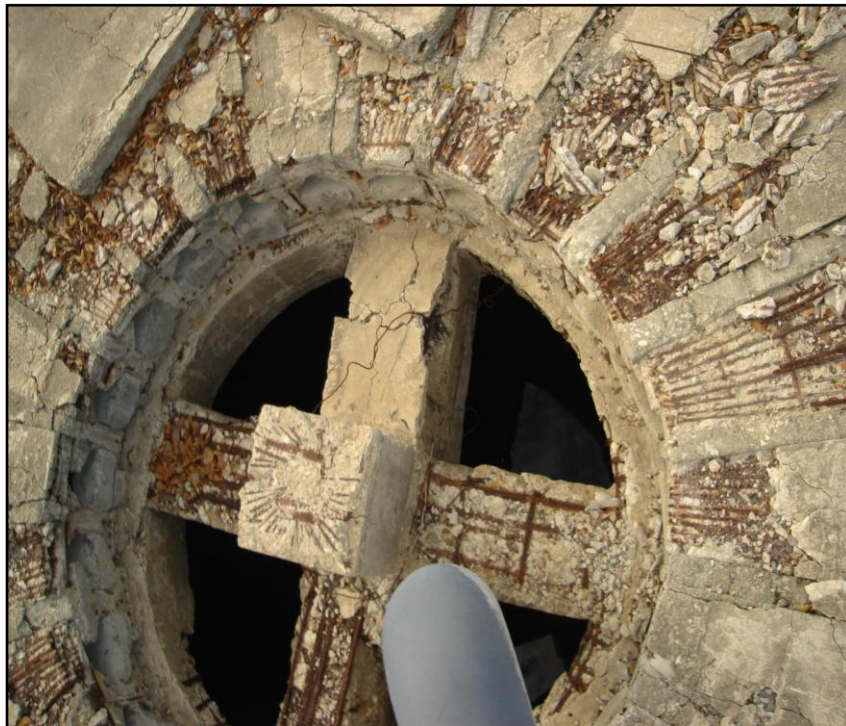
Figura. 3.12 ESTADO DE LAS TAPAS DE INGRESO DE AGUA A LOS TANQUES CIRCULARES DE CONCRETO (VISTA SUPERIOR)

El agua ingresa a los tanques circulares por la parte superior, desde donde se produce el llenado de los mismos, notándose que el concreto se encuentra en malas condiciones de acuerdo a lo mostrado en la Figura No. 3.12

agua e instalada de una manera no técnica, ya que el ingreso de agua se encuentra deteriorado y expuesto a la intemperie, según lo mostrado anteriormente en la Figura No. 3.11, haciéndose notorio que debió haber tenido tapa de concreto en la parte superior ya que ahora no lo posee.

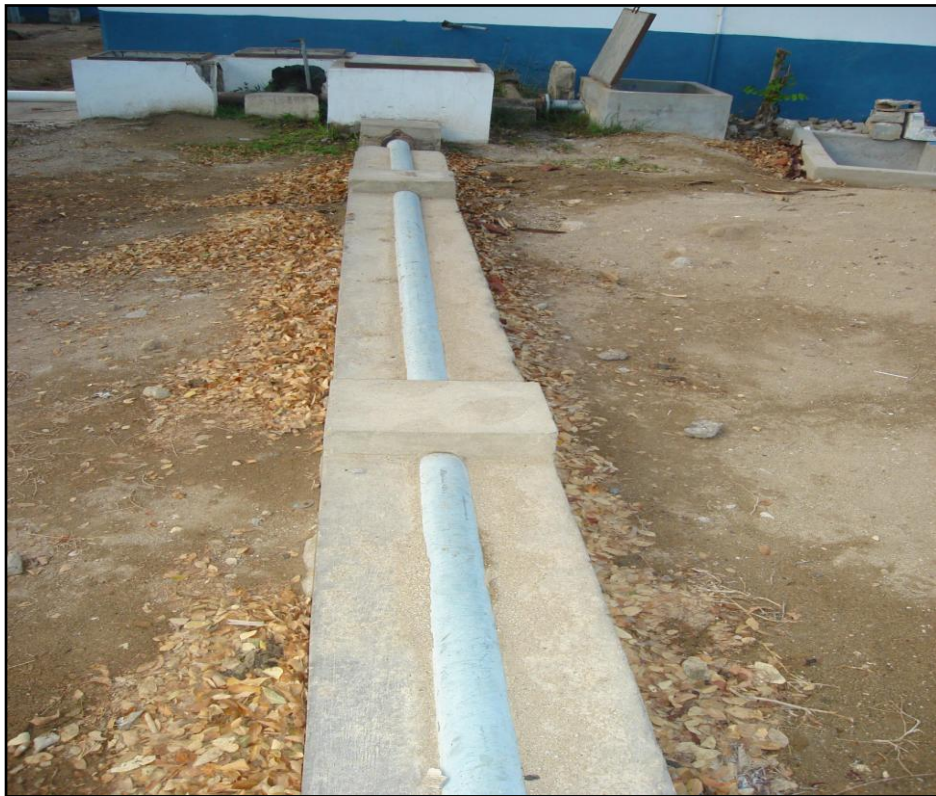
Figura. 3.14 TUBERIA DE PVC DE 4 PULGADAS A LA SALIDA DE LA CISTERNA HACIA EL CUARTO DE BOMBAS

a los principales reservorios, como es el caso de la tubería de PVC de 4 pulgadas, de retorno desde la cisterna principal al cuarto de bombas, utilizada cuando la presión es insuficiente para el ingreso del agua desde la entrada a la Base Naval, y que está en buenas condiciones según lo muestra la Figura No. 3.14 :

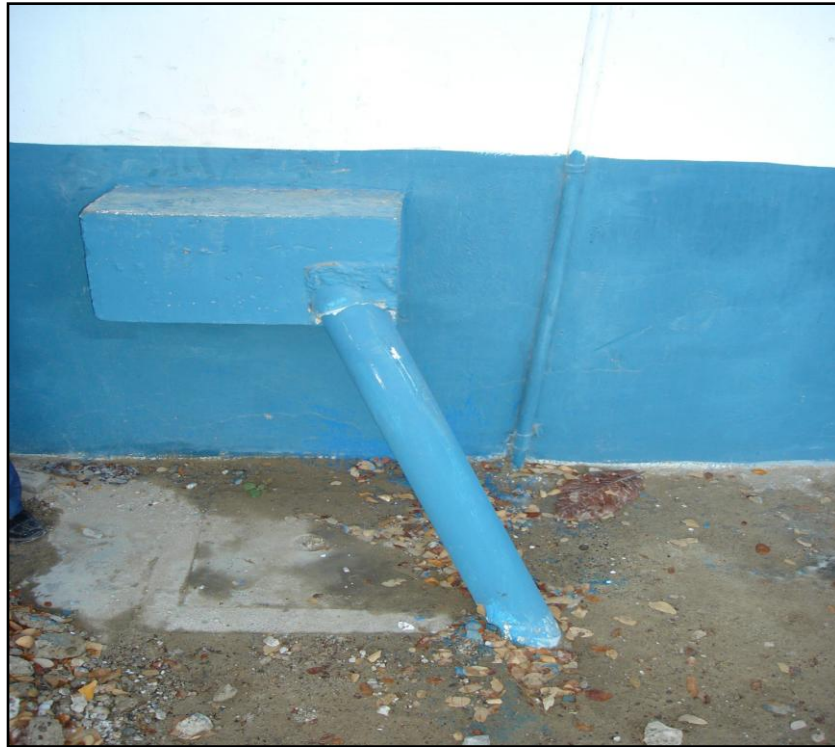
Figura. 3.15 TUBERIA DE 4 PULGADAS DE PVC DE SALIDA DEL CUARTO DE BOMBAS

salida de 4 pulgadas y que después se convertirá en la tubería de impulsión hacia el cerro incrementando su diámetro a 6 pulgadas, en buenas condiciones y según lo mostrado en la Figura No. 3.15

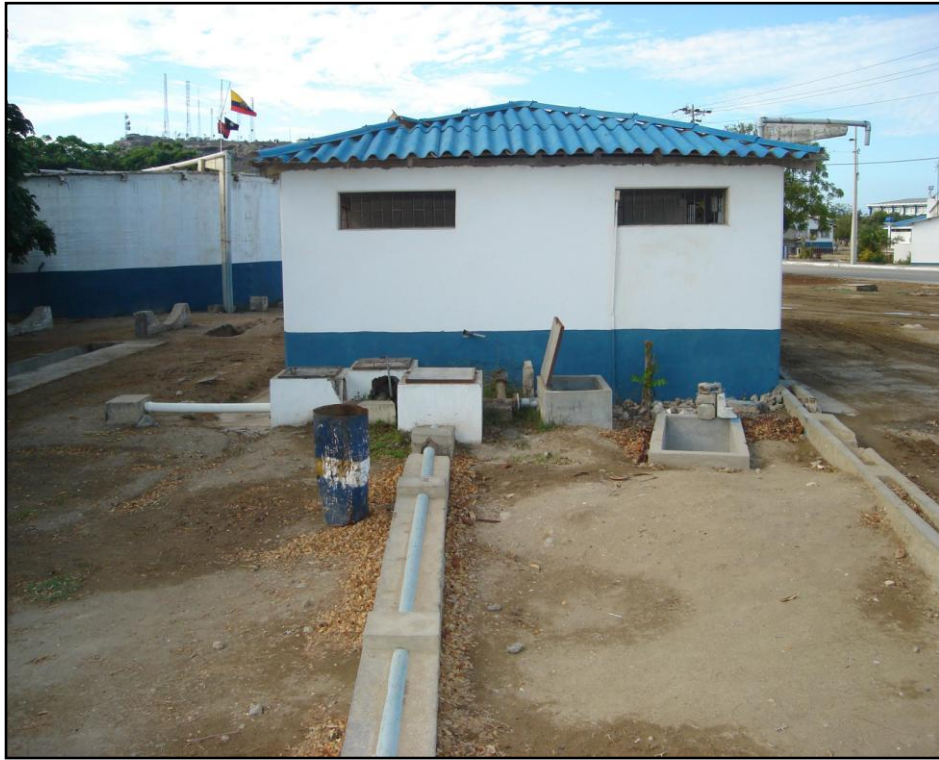
Figura. 3.19 TUBERIA DE INGRESO AL CUARTO DE BOMBAS

El agua que llega al cuarto de bombas viene de la cisterna principal mediante una tubería de 4 pulgadas, que está en buenas condiciones de acuerdo a la inspección y que se dirige hacia la válvula de succión, descrita en el siguiente párrafo y mostrado en la Figura No. 3.19.

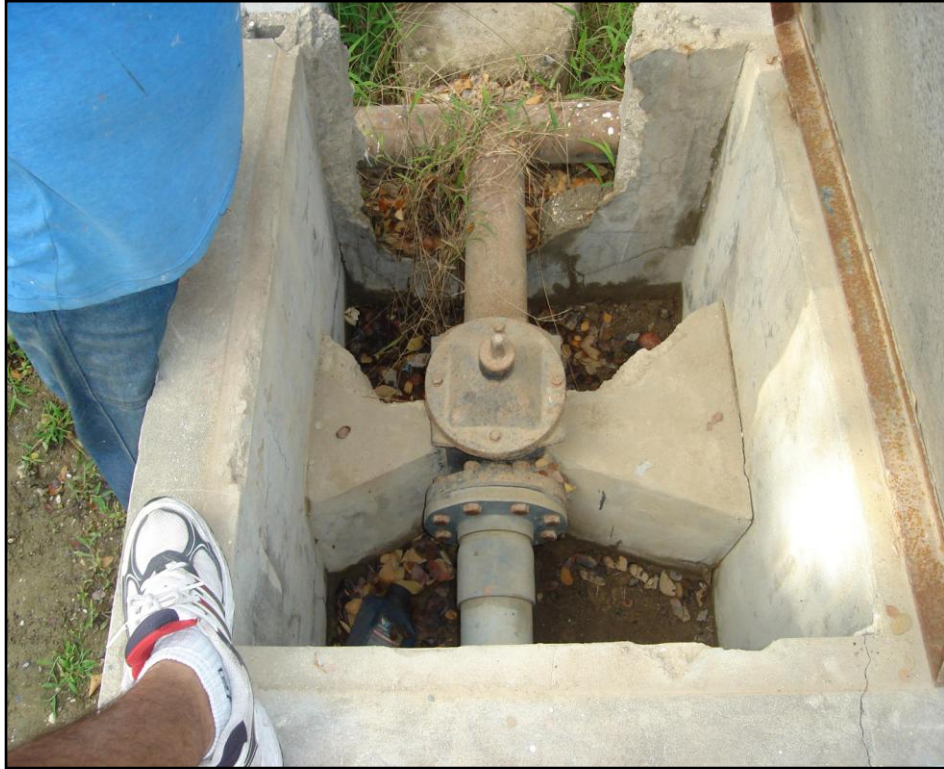
Figura. 3.20 VALVULA DE SUCCION HACIA EL CUARTO DE BOMBAS

El sistema de bombeo posee una válvula de succión con una ramificación en T hacia cada una de las bombas, la cual que opera con normalidad desde donde se ingresa el agua proveniente de la cisterna principal, según lo muestra la Figura No. 3.19

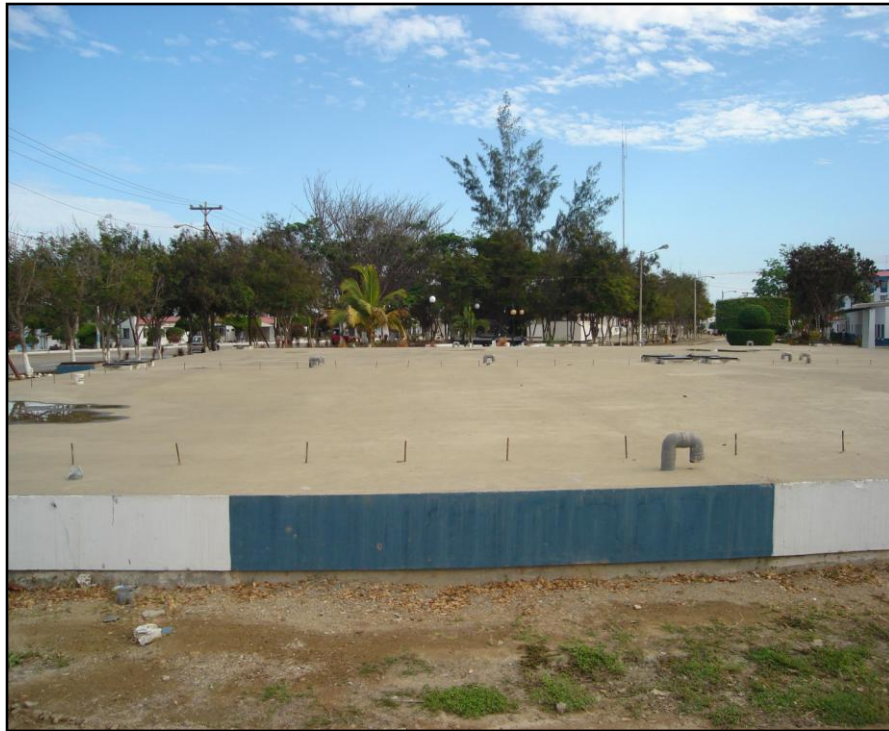
Figura. 3.21 RECORRIDO DE LA OBRA CIVIL DE LA CISTERNA PRINCIPAL

En primer lugar se analiza la cisterna principal; aquí se aprecia de acuerdo a la Figura No. 3.21 que en su parte exterior no presenta ningún tipo de fisura en el concreto, los desfuegos de aireación se encuentran en correcto estado, las tapas de ingreso a los diferentes seccionamientos de la cisterna presentan una ligera corrosión, los escalones de ingreso a los cuatro seccionamientos son de varilla corrugada y no registran ningún desperfecto.

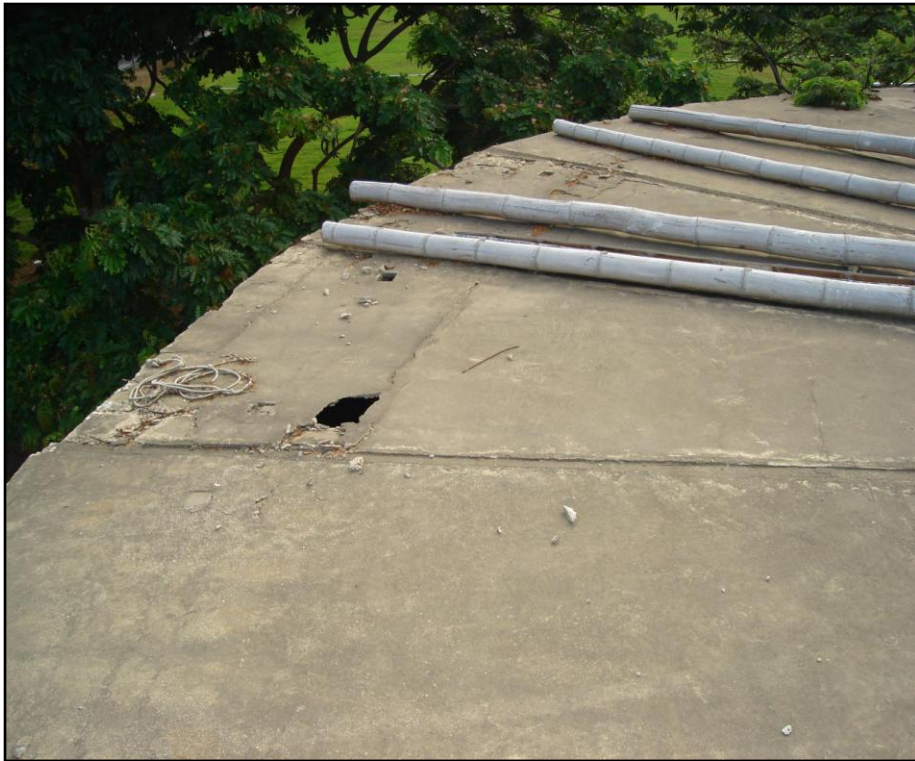
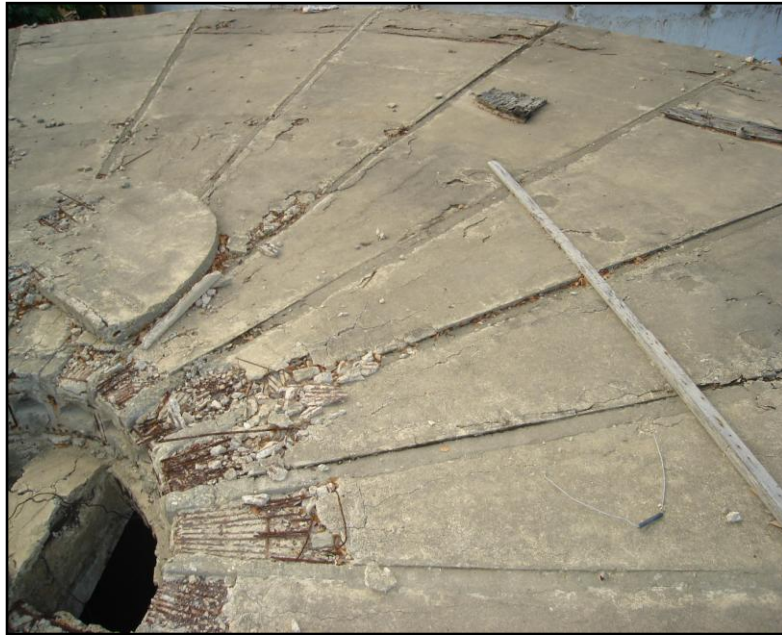
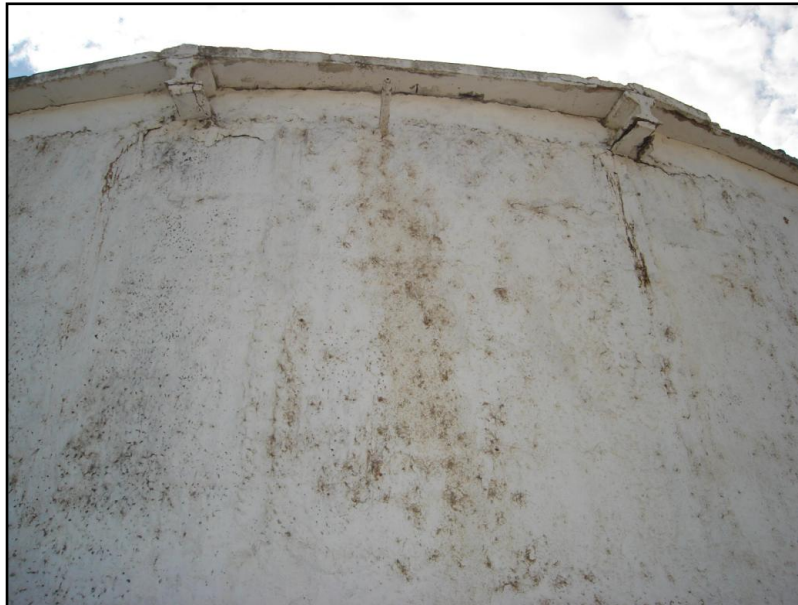
Figura 3.22 RECORRIDO DE LA OBRA CIVIL DE LOS TANQUES
CIRCULARES DE CONCRETO

Los segundos reservorios de agua denominados tanques circulares son quienes presentan severas complicaciones en su estructura de concreto, tanto en sus paredes laterales como en su contrapiso superior de acuerdo a lo mostrado en las Figuras No. 3.22 3.23 y 3.24 , donde se observa con claridad las grietas en el contrapiso, debido a que dichos tanques poseen

alrededor de cuarenta años desde que fueron
construidos y no han recibido ningún tipo de
mantenimiento en sus estructura externa, ni interna.

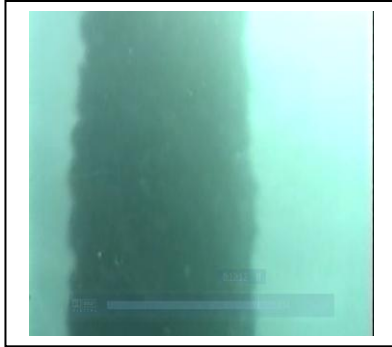
Estado estructura
concreto bajo el mar

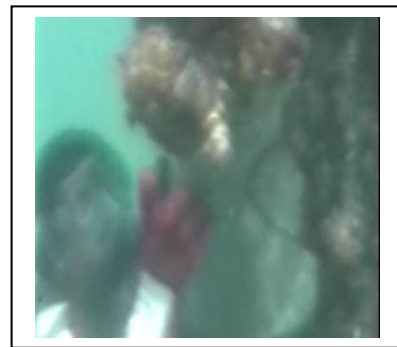
Buzo muestra tubo
faltante bajo el mar a 5
m del fondo

La tubería de ingreso al mar está deteriorada, es necesario reemplazar aproximadamente 8 a 10 metros de tubo para empatarla en el fondo del mar con la tubería que se encuentra en el fondo enterrada en el mar.

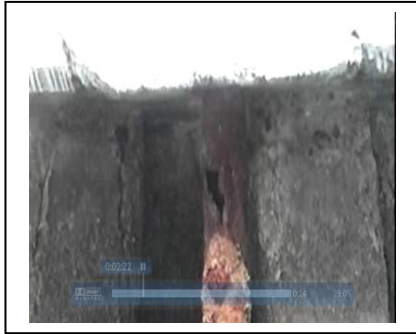
Partimos la filmación revisando el estado de la toma de agua en el mar (Duque de Alba), la misma que está deteriorada junto al tubo que está sobre la superficie del mar, el cual posee fisuras notables especialmente producidas por la corrosión generada por el contacto con el medio ambiente, por lo que pudimos concluir que un tubo expuesto al medio ambiente salino (contacto con oxígeno) produce mayor grado de degradación que otro completamente sumergido, lo que sucedió en nuestra inspección donde se ve mayor grado de destrucción del tubo en la superficie.

Tubo deteriorado bajo duque de alba zona variación de marea

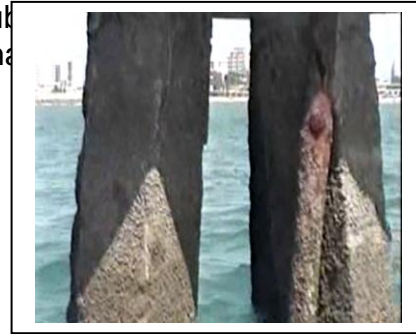
Tubo deteriorado bajo duque de alba zona variación de marea

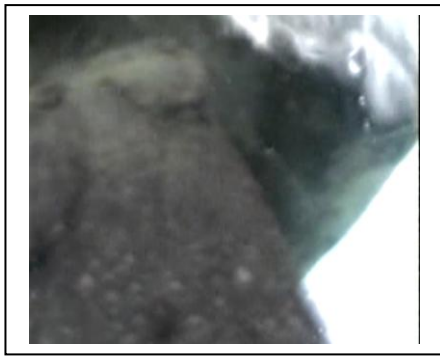
Tubo deteriorado bajo duque de alba debajo del agua

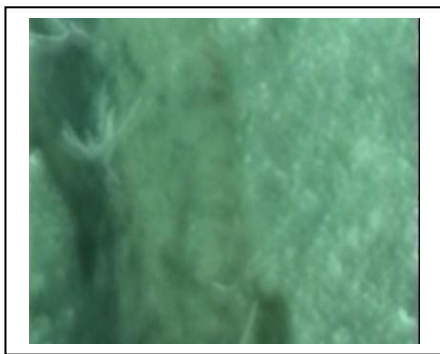
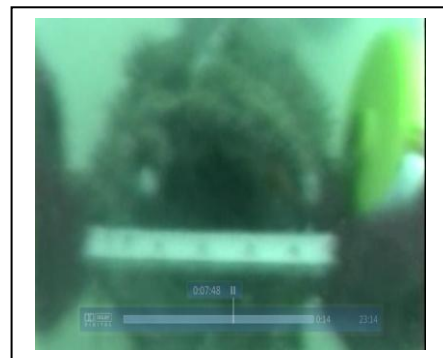
Tramo del tubo de 4" en
buenas condiciones fondo
del mar 8m. de profundidad
