Escuela Superior Politécnica del Litoral

Proyecto Tecnológico

**“ENSAMBLAJE Y OPERACIÓN DE UN MOTOR A GASOLINA
MODELO ASTRA, MARCA CHEVROLET CON SISTEMA DE
GESTION COMPUTARIZADA”**

Tecnólogo en Mecánica Automotriz

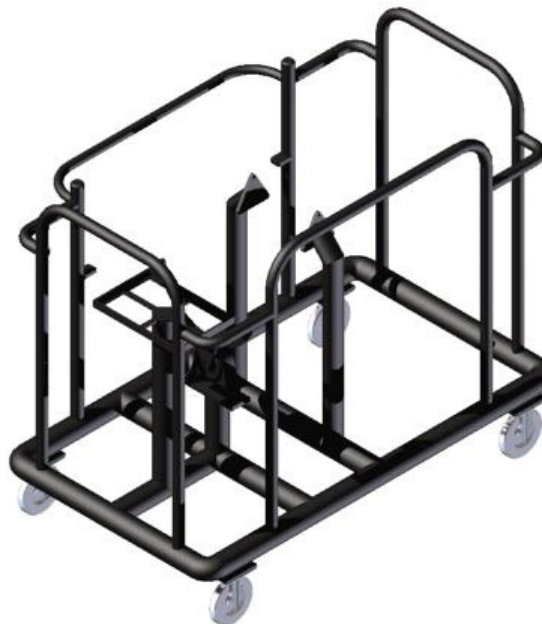
Figura 2.1 Diseño de soporte del motor

Se elaboró un “cerco de seguridad” (figura 2.1), delimitado por el tamaño del entrenador, para evitar que al ser desplazado el entrenador golpee con otros objetos. Esto también cuidará la integridad física de los estudiantes, al evitar que ellos sufran accidentes durante la operación del motor por contacto directo con objetos móviles, también se elaboró la protección del volante de inercia, reduciendo la probabilidad de accidentes de los estudiantes. Además, se consideró la incorporación de un sistema de extracción de gases de escape que expulsará los residuos nocivos de la combustión a la atmósfera alta, para proteger la salud de los estudiantes.

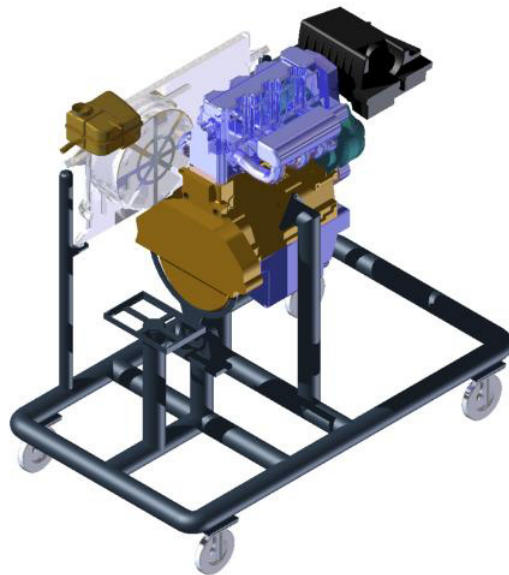
Figura 2.2 Diseño de distribución de componentes del motor

de inyección, encendido y conexiones eléctricas, facilitando el montaje y desmontaje del motor y componentes externos en la estructura y componentes adosados al motor, para un eficiente desarrollo del aprendizaje. Se considero también la altura a la que se encontrará el motor para realizar un trabajo de diagnóstico de forma cómoda y segura. Además esto permite que los componentes del sistema de inyección se encuentren visibles ayudando a su rápida localización. Según la ubicación de las bases del motor en el diseño original se lo define como un motor transversal. El diseño fue creado en el programa AUTODESK INVENTOR 2008 (figura 2.2).

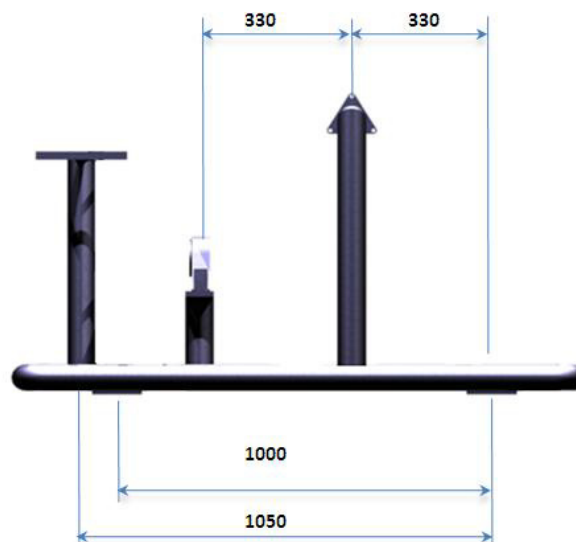
Figura 2.3 Vista lateral - Distancia entre puntos de apoyo

Los cálculos se realizaron tomando en cuenta que la construcción del soporte es simétrico el cual facilita el cálculo de esfuerzos que ejercen las garruchas una vez que el motor y sus demás componentes se encuentran ensamblados. Los cálculos se realizan por sumatoria de momentos, utilizando la vista lateral del soporte y considerando las dimensiones de los puntos, en donde, se distribuyen los esfuerzos una vez que se aplica la carga (figura 2.3).

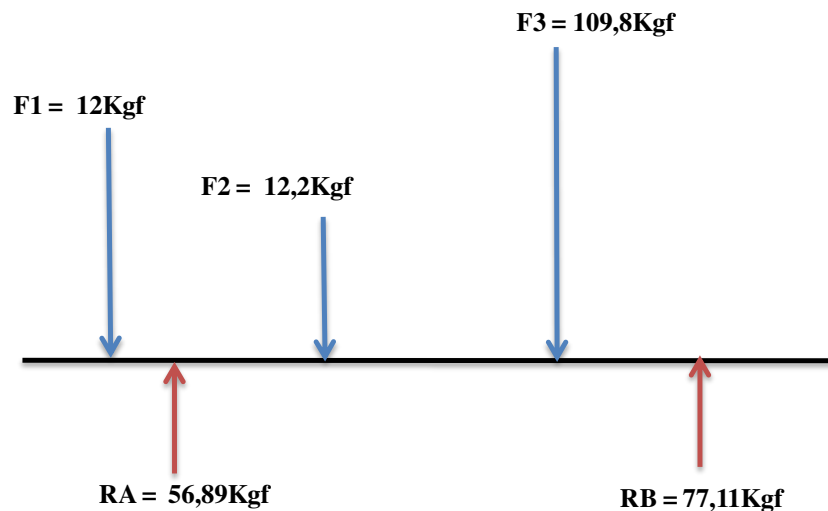
Figura 2.5 Diagrama de cuerpo libre - Valores

RB representa las dos ruedas traseras a lo cual se realiza el mismo proceso que RA. $RB = 77,11 \text{ Kg} / 2 = 38,55 \text{ Kg}$

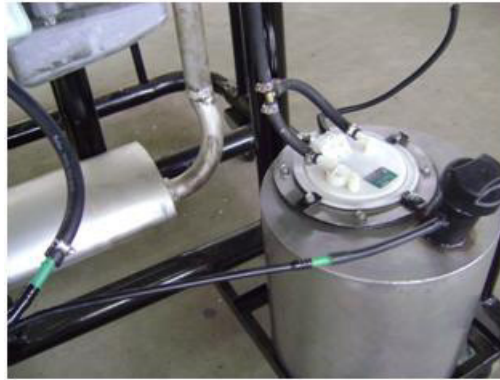
Figura 2.9 Tanque de combustible

Finalmente se realizó las conexiones eléctricas del ECM, relevador de la bomba de combustible, fusibles y bomba de combustible. Cabe mencionar que no disponemos del sensor de nivel de combustible, por lo tanto instalamos una resistencia fija de 100 Ω en dichos terminales para que el ECM no genere código de falla.

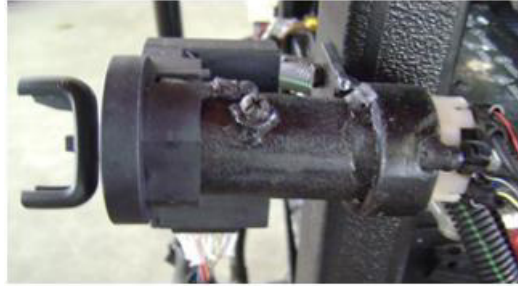
Figura 2.10 Sujetador de conmutador, cilindro e inmovilizador

Finalmente se realizó la conexión de todo el cableado del conector B2 del ECM.

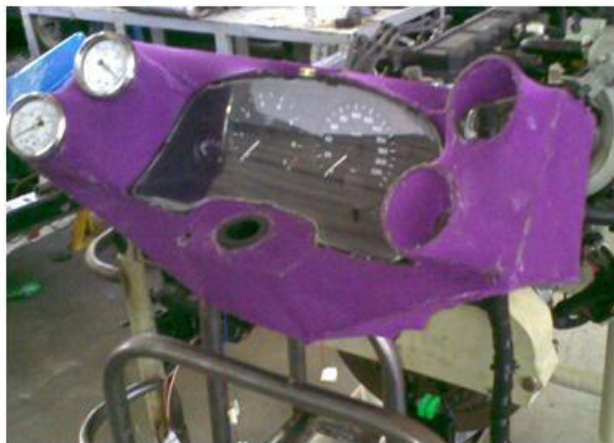
Figura 2.11 Recubrimiento con tela de la protección del tablero

La protección del tablero de instrumentos se construyó con fibra de vidrio, con la ayuda del tablero de instrumentos se pudo elaborar un molde con varilla 3/16”, en el cual se consideró las dimensiones de dos manómetros de 2 ½” y dos manómetros de 2” y el conector de diagnóstico DLC. Cabe mencionar que el diseño de este tablero es de exclusiva creatividad nuestra, hay que tener en cuenta que la varilla 3/16” tiene la propiedad de ser dúctil a las formas que se le proporciona; para luego sobre las varillas pegar con silicón una tela licra, tomando la estructura una mejor visualización (figura 2.11).

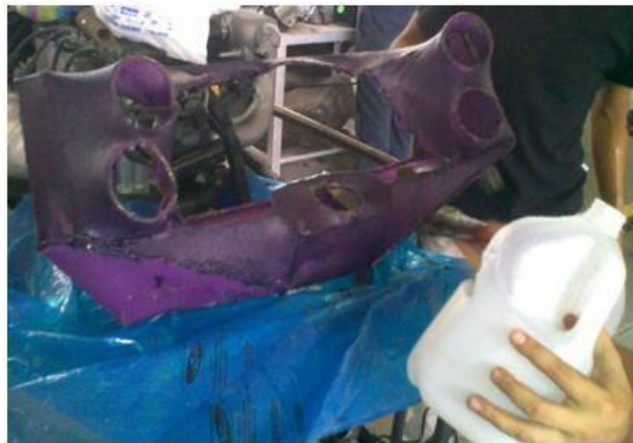
Figura 2.12 Recubrimiento con resina de la protección del tablero

Retiramos los componentes para proceder a catalizar la tela (figura 2.12); esto consiste en aplicar la resina con la ayuda de una brocha. La resina es previamente mezclada con el catalizador en proporciones 10:1 respectivamente para dar un endurecimiento de la tela. Hay que tener cuidado de no suministrar

catalizador desproporcionado a la resina porque la tela adopta un cuerpo dúctil y eso no es bueno para utilizarlo como base al momento de colocar la tela de fibra de vidrio. Mantuvimos precaución al momento de manipular este compuesto debido a que su olor es fuerte y provoca pequeños dolores de cabeza, por lo que fuimos obligados a utilizar mascarillas. Como es un compuesto que se endurece rápidamente utilizamos recipientes desechables y las brochas eran lavadas en agua con detergente para volver a utilizarlas.

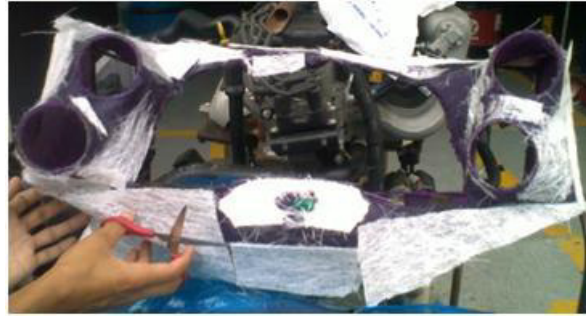
Figura 2.13 Recubrimiento con fibra de vidrio de la protección del tablero

La fibra de vidrio viene en extensiones grandes por lo que tuvimos que cortar en pedazos pequeños e ir colocándolos según la contextura del tablero, como el tablero tiene curvas muy pronunciadas debido a la presencia de los manómetros de presión tuvimos que abrir la fibra para obtener retazos más finos con el fin de que no se levante al momento de cubrirlo con el compuesto resina/catalizador y así ejecute el efecto catalizante que se realizó con la tela en un principio. La fibra de vidrio desprende partículas de vidrio en el momento que se encuentra manipulándolas, para ello se utiliza guantes plásticos, de no tener esta precaución estas partículas se incrustan en la piel provocando molestias.

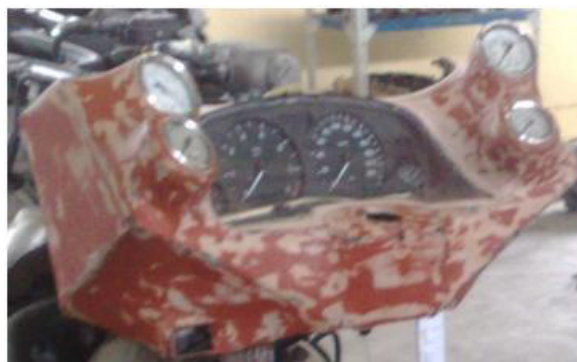
Figura 2.14 Recubrimiento con masilla de la protección del tablero

Para un acabado superficial liso procedimos a la colocación de masilla plástica. La preparación de la masilla también se lo elabora con un catalizador con una relación 10:1. Empezamos lijando con lija 80 para un rápido desbaste pero debido a sus imperfecciones superficiales cada vez teníamos que utilizar lijas más finas como: lija 120, 140. Se colocaron los componentes del tablero para un mejor acabado de aristas como se muestra en la figura 2.14

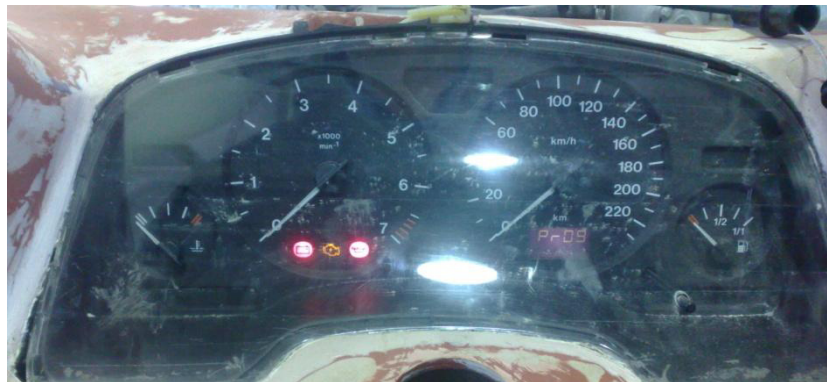
Figura 2.15 Tablero de instrumentos luego de dar contacto

Realizada la instalación de los conductores eléctricos, montaje de los componentes mecánicos y electrónicos, se procedió al proceso de activar el contacto del interruptor de encendido, al hacerlo se activaron los indicadores del tablero de instrumentos como: carga, presión de aceite y la palabra “PROG” en el display del tacómetro; transcurrido unos segundos se activo de forma intermitente el indicador “Check Engine” (figura 2.15).

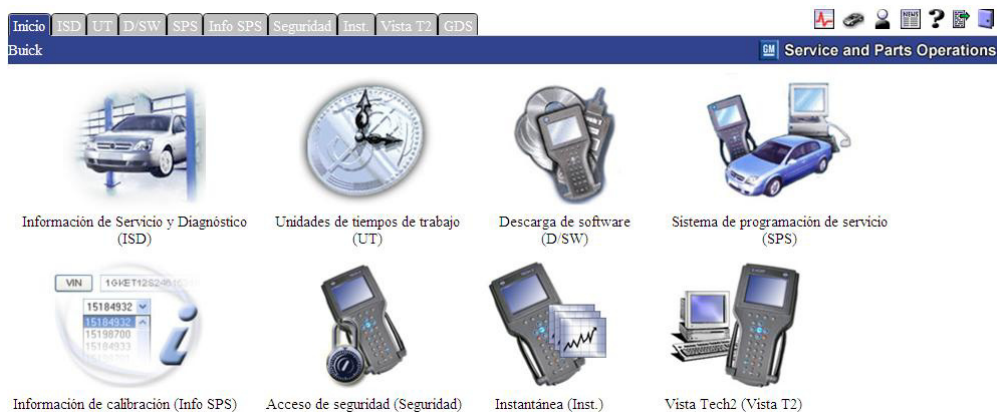
- Instalamos la tarjeta PCMCIA de 32 MB en la ranura del Tech2.
- Conectamos el Tech 2 al suministro eléctrico externo y el cable RS232 al terminal del convertidor de puerto RS 232 a Serial, este último al puerto serial del computador, luego encendemos el Tech 2.
- Abrimos el TIS2Web (<https://www.autopartners.net/apps/sporef/tis2web>) e hicimos clic en el icono **DESCARGA DEL SOFTWARE (D/SW)** del **menú principal** (figura 2.19). Luego clic en **INICIAR DESCARGA DEL SOFTWARE** para iniciar el proceso.

Figura 2.19 Internet Explorer – Menú principal TIS 2Web

- Conectamos el Tech2 a su suministro de energía externo y el cable RS232 al puerto serial de la computadora (CPU) y encendemos el Tech2.
- Abrimos el TIS2Web (<https://www.autopartners.net/apps/sporef/tis2web>) e hicimos clic en el icono SISTEMA DE PROGRAMACIÓN DE SERVICIO (SPS) del **menú principal** (figura 2.19). Luego clic en INICIAR SPS para iniciar el proceso.

jefe de garantías de Anglo Automotriz volvió al PROTMEC para culminar con la programación, durante el proceso de solicitud de acceso, es decir autorizar al Tech2 para la programación en el Tis2Web, opción ACCESO DE SEGURIDAD (figura 2.19) e intentar cargar la aplicación al Tech2 generaba el mensaje que decía “error al cargar la aplicación” lo intentamos varias veces hasta determinar que en el proceso de convertir los datos de Puerto Serial a USB se perdía la comunicación, por lo que se utilizó un computador con Puerto Serial para eliminar la conversión de datos a USB. Lograda la autorización al Tech2 el ECM e inmovilizador fueron programados exitosamente, pero al momento de programar las llaves transponder, mostraba un mensaje “programación fallida”. Se utilizaron otros dos nuevos transponder para la programación pero el Tech2 devolvía el mismo mensaje. Con la inquietud de si se programo o no la llave se dio arranque al motor, este encendió por varias ocasiones por el lapso de 10 segundos, pasado ese tiempo se apagaba el motor. Esto sucede cuando el ECM identifica que la antena del inmovilizador ha recibido una señal del transponder incorrecta.

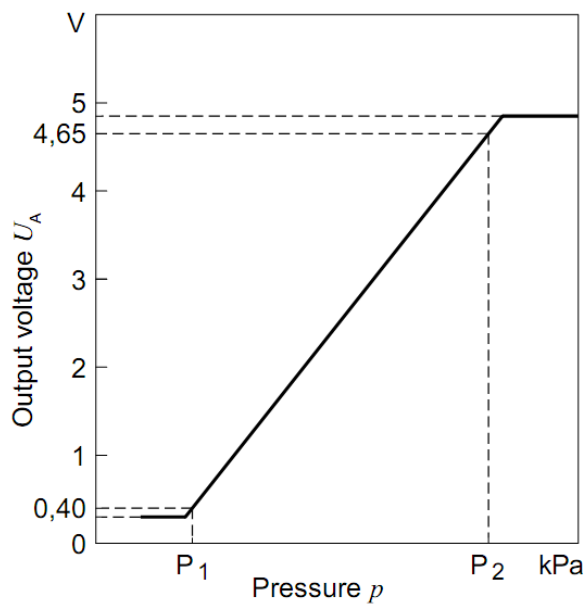
Curva característica

Detalle	Rango	Detalle	Rango
Rango presión (p1...p2)	20...115 kPa	Rango Medición	-40...125 °C
Voltaje alimentación	5 V	Corriente at +20 °C	2,5±5% kΩ
Corriente input I _s	9 mA	Lower limit at U _v = 5 V	0,25...0,35 V
Load current at output	-0,1 ... 0,1 mA	Upper limit at U _v = 5 V	4,75...4,85 V
Resistencia a masa	50 kΩ	Offset	-4.76 mV

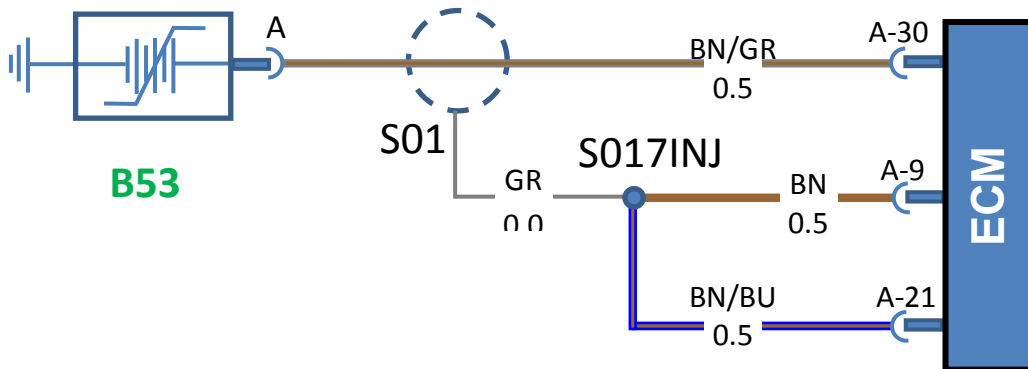
Diagrama de conexión

- 1 – Con un MULTIMETRO DIGITAL en modo Ohmímetro revisar la resistencia de la Sonda Lambda que deberá ser de 3,0 a 3,7 Ω (sensor desconectado)
- 2 – Con un MULTIMETR DIGITAL en modo voltímetro revisar la tensión de la Sonda Lambda que deberá ser de 0,1 a 0,9V.
