**ESCUELA SUPERIOR POLITÉCNICA DEL LITORAL**

“Análisis del Costo del Mantenimiento Programado de un  
Hidropulper”

**INFORME DE TRABAJO PROFESIONAL**

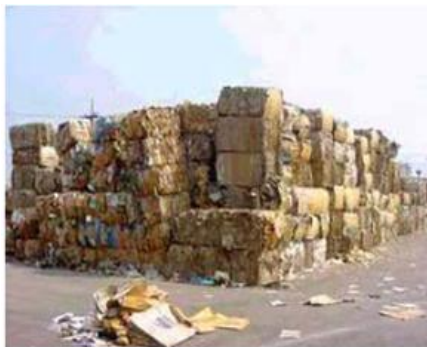
**Figura 1. Materia prima**

Con la finalidad de conocer la calidad de la materia prima, se efectúa la verificación de las pacas de cartón, en este control se comprueban los valores de humedad e impurezas con el propósito de catalogar cada uno de los embarques provenientes de las diferentes empresas recicladoras. Cabe destacar que en caso de no cumplir con los valores establecidos 5% para impurezas y 12% para humedad, la materia prima sufre un castigo con un costo inferior, luego de la verificación, las pacas de cartón son almacenadas en los patios de la empresa, punto desde el cual son suministrados para cada uno de los molinos.

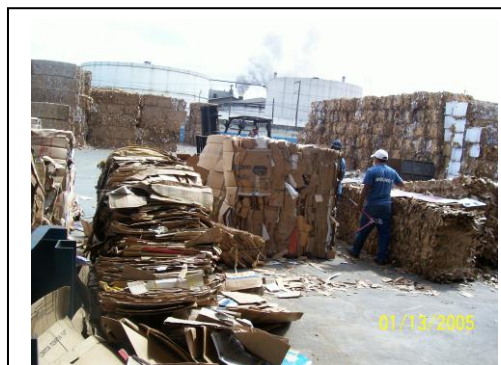
**Figura 2. Retiro de impurezas**

Como siguiente etapa del proceso se efectúa la remoción manual de las impurezas presentes entre las pacas de cartón, con el objetivo de disminuir la presencia de materiales extraños que pudieren afectar la calidad del producto final, de alargar la vida de los elementos de desgaste tales como las cuchillas cortadoras del desintegrador, de los discos de los equipos de refinación y de no saturar la capacidad del sistema de limpieza instalado en el área de preparación de pasta.

Los principales elementos removidos son: alambres, plásticos, espumas, metales varios, materia con grasa, cal, cemento, entre otros.

De todas las impurezas antes mencionados, una de las más abundantes es el alambre de acero u otro metal, motivo por el cual se controla el peso en kilogramos retirados por cada persona clasificadora en la línea de limpieza.

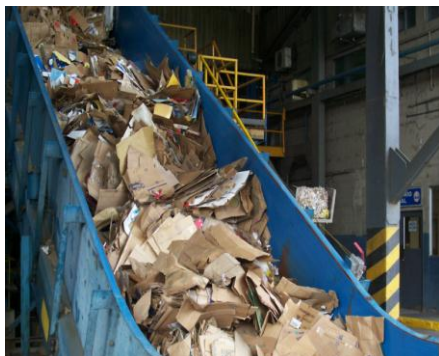
**Figura 4. Transportador de pacas**

Posterior a la remoción manual de impurezas, las pacas de cartón ingresan al desintegrador, la alimentación de la materia prima se efectúa mediante un transportador, a través de éste se introducen las pacas conforme se va preparando la pasta de papel luego de que se mezcla con agua de proceso y gracias a la constante agitación provocada por el equipo. Para la preparación de la pasta en el desintegrador se emplea una proporción de  $\frac{1}{4}$  de la capacidad del hidropulper (36 m<sup>3</sup>), y luego ingresan las pacas de OCC.

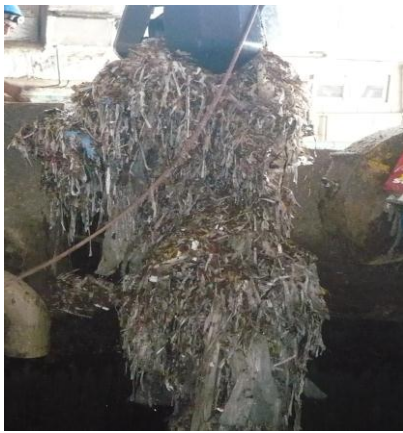
**Figura 10. Retiro de impurezas**

Debido a la gran presencia y acumulación de impurezas, al momento se cuenta con dos mecanismos para el desalojo de estas. La mayor cantidad de impurezas esta comprendida por: alambres, plásticos, espuma, etc.

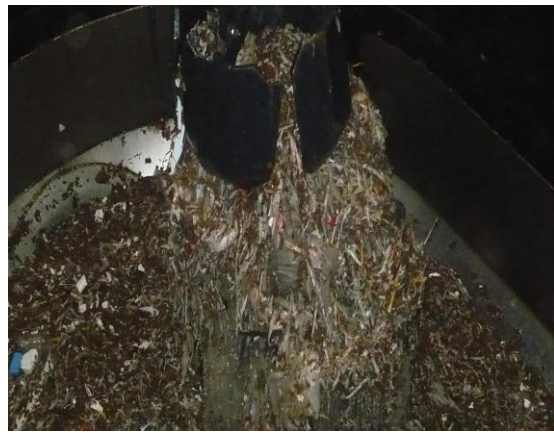
**Figura 11. Garra hidráulica**

El primer mecanismo consiste de una garra hidráulica ò clamp, a través de la que se retiran grades masas de plástico y otros elementos, la limpieza es efectuada cada cuatro horas, es decir seis veces al día dado que la planta opera todo el día. En el caso de existir inconvenientes de alguna índole la limpieza se efectúa mínimo una vez por turno.

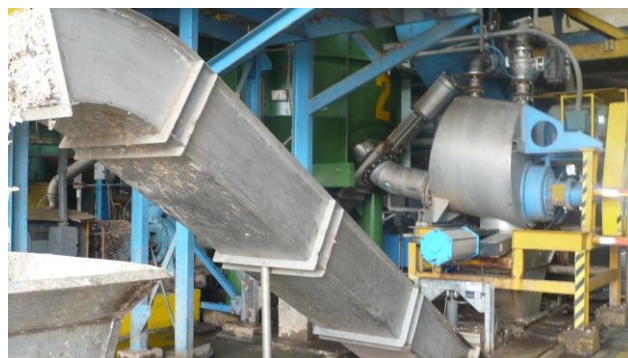
**Figura 12 - Sistema de limpieza - Pera**

El segundo mecanismo comprende el uso de un equipo de limpieza conocido como Pera, que ayuda en la remoción de las impurezas dentro del desintegrador y a la recuperación de la pulpa de papel. En el interior de este equipo se efectúa el lavado, desintegración y separación de la pulpa de papel, la que es posteriormente retornada al desintegrador.

A diferencia del método anterior este desalojo de impurezas se lleva a cabo mientras el equipo está operando, la materia removida es compactada en forma de bloques rectangulares y dispuesta como relleno junto con el resto de los rechazos de la planta.

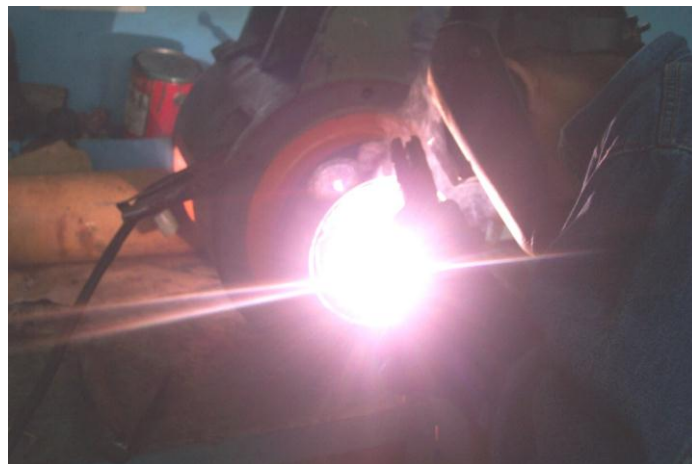
**Figura. 13 - Recuperación de placas soldadas mediante soldadura**

Tomando como referencia un sueldo promedio de un mecánico de \$380 y un máximo registrado de 12 horas para la ejecución del proceso de recuperación de las placas, se obtiene un costo hora – hombre de \$19 por cada juego.

Al valor antes calculado se le debe sumar el valor de la soldadura empleada en el procedimiento ya mencionado, el mismo que asciende a \$3.06 por cada unidad utilizada; siendo el total, \$45.90 por cada juego.

A pesar del bajo costo obtenido mediante este método de recuperación del filo de corte mediante soldadura, se debe considerar, que el continuo uso de las cuchillas recuperadas, tiene como resultado la presencia del deterioro no solo del filo de corte, también en el cuerpo en general, lo que dificulta recuperar las condiciones iniciales y efectuar la calibración durante el montaje.

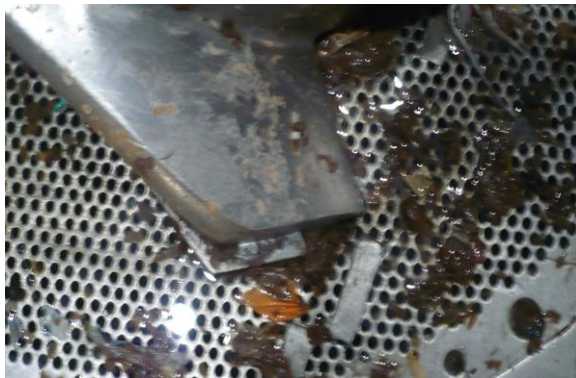
**Figura. 15 – Primera inspección**

La primera revisión de las cuchillas se efectúa luego de un mes de trabajo continuo, no observándose mayor desgaste en las mismas, razón por la cual no se ejecuta ningún tipo de trabajo a pesar de la presencia de desgaste en otros componentes, esto con la finalidad de someter a las placas cortadoras a la peor condición de servicio en lo referente a la perdida de tolerancias para la realización del proceso de disgregación.

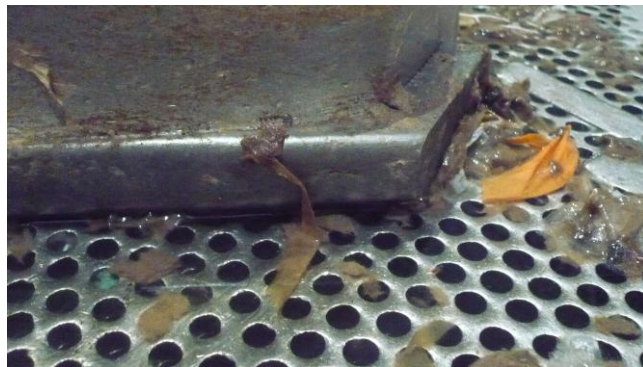
**Figura. 16 Segunda Inspección**

La segunda inspección se lleva a cabo luego de cumplirse 76 días de servicio continuo, en donde se decide efectuar el cambio de las placas cortadoras, debido al desgaste encontrado principalmente en el plato de extracción, con la finalidad de que todos los componentes no tengan señales de desgaste y asegurar un mejor funcionamiento del equipo.

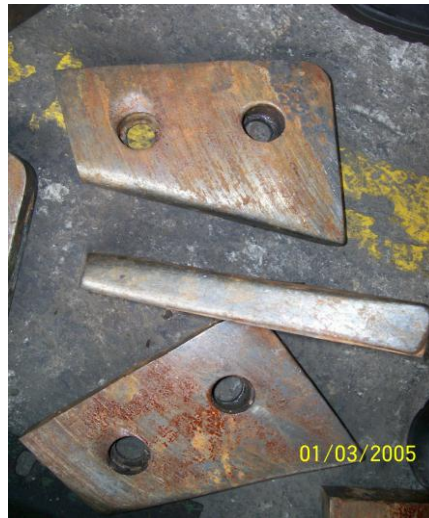
**Figura17. Placas desmontadas**

Una vez efectuado el desmontaje de las placas cortadoras se procede a pesar cada una de las cuchillas, obteniéndose un peso promedio de 3.9Kg. Con este valor y conociendo el peso inicial (4.1Kg), para los 76 días de trabajo alcanzados, es posible realizar una curva que nos dé una noción del desgaste y compararlo con una grafica de similares características para el caso de las cuchillas importadas, efectuada con los datos registrados en oportunidades anteriores.

El tiempo de servicio de las cuchillas fue de 76 días, sin embargo la apreciación del desgaste presentado al momento de su desmontaje no fue tan marcado en comparación con algunas de procedencia importada. Como similitudes con las otras placas cabe destacar que no se encontraron evidencias de corrosión representativas, fracturas u holguras en los agujeros donde trabajan los pernos para fijarlas al rotor.
