**“CARACTERIZACIÓN Y PROPUESTA TÉCNICA DE LA  
ACUICULTURA EN EL SECTOR DE LA PARROQUIA RURAL  
SANTA ROSA DE FLANDES DEL CANTON NARANJAL,  
PROVINCIA DEL GUAYAS, REPUBLICA DEL ECUADOR”**

**TESIS DE GRADO**

**ACUICULTOR**

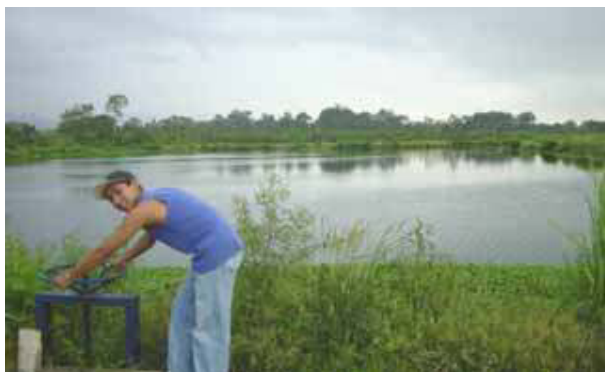
**Figura # 23. Piscina de Tratamiento de Aguas Servidas. Parroquia Naranjal.**  
Fuente: SIISE, 2008 (2).

En lo que respecta al alcantarillado la población de Naranjal cuenta con la misma red desde 1973. La cobertura es solo de un 25% del cantón dejando el restante 75% con utilización de pozos sépticos u otros. El nivel de cobertura de este servicio es de 56% en la parte urbana y solo un 4% en la rural. Existe una piscina de tratamiento de aguas servidas desde el 2001 financiada a un costo de \$1,8M por el Municipio de Naranjal (2) (ver Figura #23).

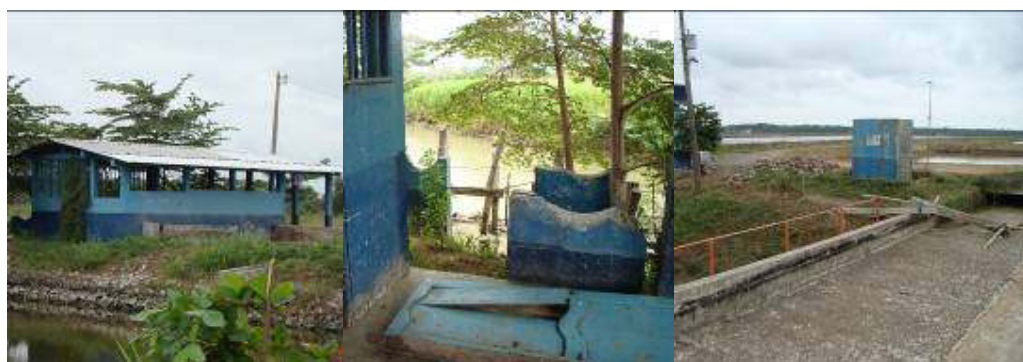
**Figura # 31. Estación de bombeo de agua dulce para cultivo de Tilapia (abandonada). Camaronera Domrey (Ex FAFRA). Santa Rosa de Flandes.**  
Fuente: Autores, 2009.

Subsecuentes problemas en el manejo productivo así como inconvenientes de índole comercial, ocasionaron el abandono de la producción a escala industrial en el sector (ver Figura # 31) que había liderado este grupo (25).

A lo largo de los años se han probado diversas estructuras con finalidades específicas, siendo el éxito de las mismas variable. En la actualidad podemos aun apreciar vestigios de las mismas, algunas de ellas en desuso, marcando notables diferencia en las instalaciones de algunas fincas acuícolas. Algunas de estas son: Raceways (usados para filtración con carbón activado), piscinas intensivas con liners, recirculación en filtros biológicos, fraccionadores de espuma, estación de bombeo de agua dulce para la tilapia, y diversos tipos de aireación (inyección, paletas y air-lift) (ver Figuras # 31, 35, 36 y 37).

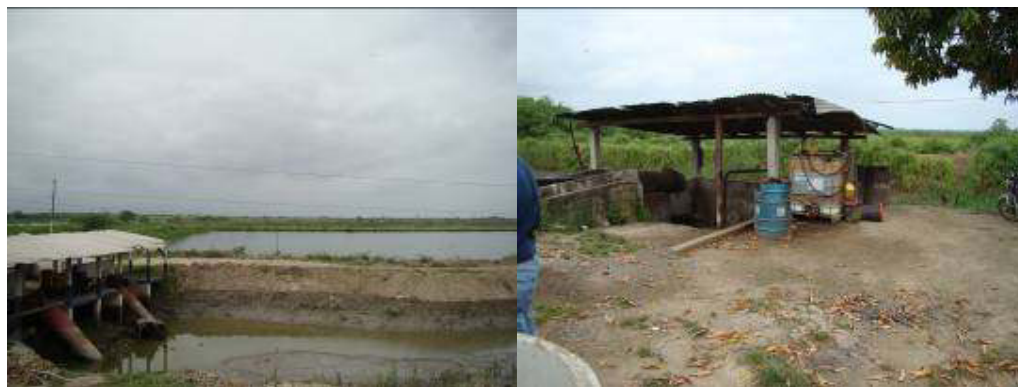
Figura # 32. **Tipos de Infraestructura. Parroquia Santa Rosa de Flandes.**  
Fuente: Autores, 2009.

A partir de mediados de los ochenta se fue mejorando, mientras se iba desarrollando las técnicas de construcción de piscinas. En las figuras # 32 y 33 podemos apreciar algunas estructuras implementadas y que todavía se encuentran en uso.

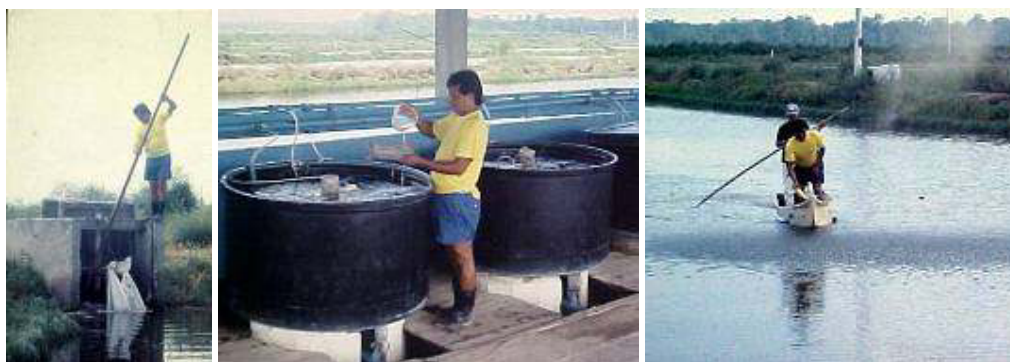
**Figura # 39. Técnicas de cultivo a inicios de los noventa. Camaronera Fafra.**  
Fuente: Villalón, 1991 (27).

En esta época, existían dos técnicas básicas de cultivo en la zona de estudio. Algunas de las fincas, continuaban el uso del cultivo extensivo, caracterizado por siembras de alrededor de 50,000 a 60,000 postlarvas por hectárea, con poca o ninguna fertilización y poco control sobre el medio de cultivo. Las otras, utilizaban la metodología semi intensiva, caracterizada por la siembra directa de entre 100,000 a 150,000 postlarvas por hectárea para semilla de laboratorio, o en su defecto 50,000 a 80,000 juveniles por hectárea para semilla silvestre. Adicional a esto, se fertilizaba con urea y super triple fosfato, se alimentaba por voleo entre un 4% y 1% de la biomasa por día, se cambiaba alrededor de 5% del agua por día, y se controlaba los parámetros ambientales, en especial la turbidez y concentración de oxígeno. También se llevaba un control de la salinidad para poder aclimatar la postlarva que se recibía y en previsión de la estación lluviosa (Ver Figura # 39).

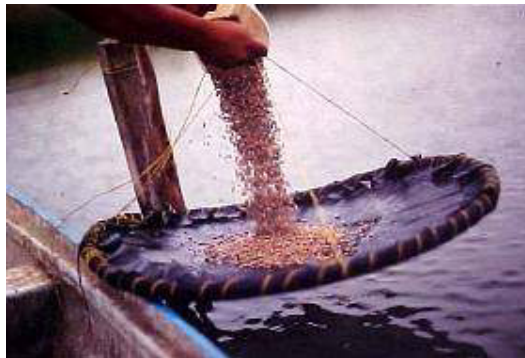
**Figura # 40. Utilización de comederos para alimentación. Camaronera Fafra.**  
Fuente: Marcillo, 1994 (28)

actividades que poco a poco fueron eliminándose. De esta forma, se redujo la mano de obra desde 5 hectáreas por persona a 10 hectáreas por persona.
