# **ESCUELA SUPERIOR POLITÉCNICA DEL LITORAL**

“Análisis del Sistema de Combustible y Lubricación de los Motores  
de Combustión Interna de una Planta de Generación para  
prolongar los periodos de Mantenimientos Mayores”

### **EXAMEN COMPLEXIVO**

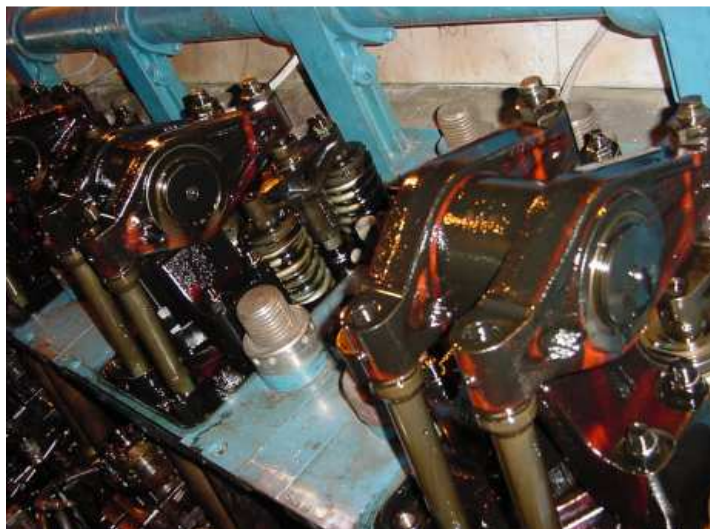
**FIGURA 1.4 CONTAMINACIÓN DEL ACEITE LUBRICANTE CON EL COMBUSTIBLE.**

Otro de los problemas de la planta es la contaminación rápida del aceite lubricante con el combustible, la degradación del aceite disminuye la capacidad de lubricación del mismo. La Figura 1.4 muestra los cabezotes del motor en la cual se observa el problema descrito.

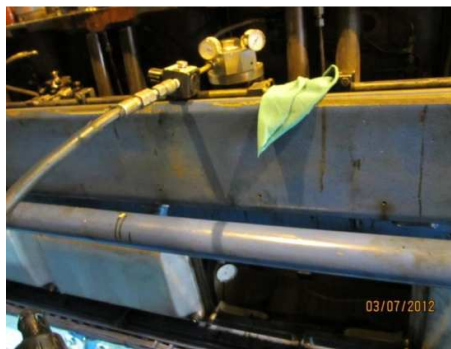
**FIGURA 3.8 MEDICIÓN DEL TIEMPO DE INYECCIÓN.**

Para determinar el estado de funcionamiento de las bombas de inyección se midió el tiempo de inyección y se determinó el grado de desgaste de los componentes internos de las bombas a través de un instrumento proporcionado por el fabricante el cual se muestra en la Figura 3.8. Este instrumento simula la inyección de combustible y por medio de manómetros determina el grado de desgaste de los elementos. La medición de estos valores se realizó de acuerdo al procedimiento descrito por el fabricante.

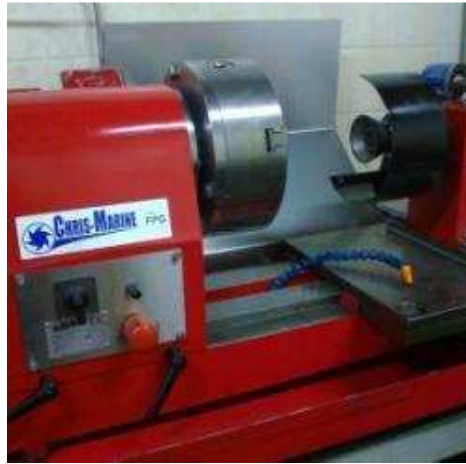
**FIGURA 4.3 MÁQUINA LAPEADORA DE INYECTORES.**

Una aporte importante realizado fue la adquisición de una máquina rectificadora de la superficie de sellado del cuerpo del inyector, con esto se consigue un mejor acabado de la misma con lo cual la tobera se asienta de una mejor manera y se logra mejorar el tiempo de estanqueidad del combustible en la misma. Esta máquina (Figura 4.3) además mejora el tiempo requerido para el mantenimiento de los inyectores, lo cual es favorable ya que con la modificación del cambio de inyectores más frecuente, se hubiera requerido mayor cantidad de tiempo para preparar estos elementos.
