# **ESCUELA SUPERIOR POLITÉCNICA DEL LITORAL**

Análisis de Recubrimientos Duros para Molinos de Caña de  
Azúcar.

### **TESIS DE GRADO**

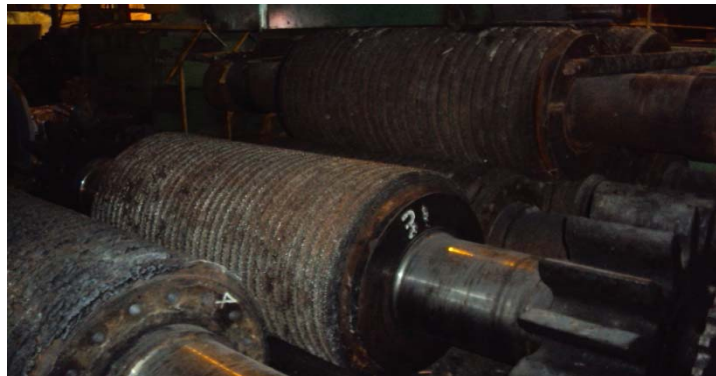
**Figura 1.5 VISTA DE UNA MAZA DE MOLINO**

A las ranuras de las mazas se les da el nombre de dientes y al comprimir el colchón de bagazo lo divide facilitando la extracción del jugo, la sección de los dientes es un triángulo isósceles cuyo ángulo superior es de  $45^\circ$ .

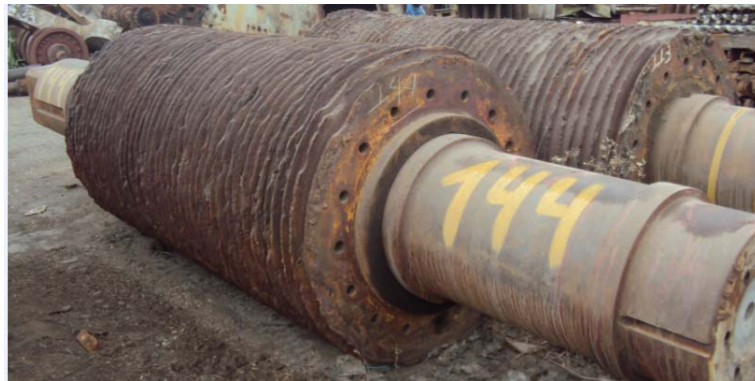
**Figura 1.7 VISTA FRONTAL DE MAZAS DESGASTADAS**

Las altas presiones que se dan, el movimiento relativo entre la maza y la caña, y la presencia de materia extraña mineral generan altas tasas de desgaste en la superficie de la maza. Se piensa que además del bagazo, la materia extraña es responsable del desgaste dada la presencia de rayaduras en la superficie de los dientes, algunas observables a simple vista y que no pueden culparse solamente al rozamiento entre la maza y el bagazo.

El desgaste en una maza de molino se evidencia por la deficiente alimentación de la caña y la caída en la extracción, y también visualmente cuando es muy intensivo, tal como se presenta en las figuras 1.7 y 1.8. Se considera que en una maza ocurre tres tipos de desgaste: el desgaste erosivo, el corrosivo y el abrasivo.

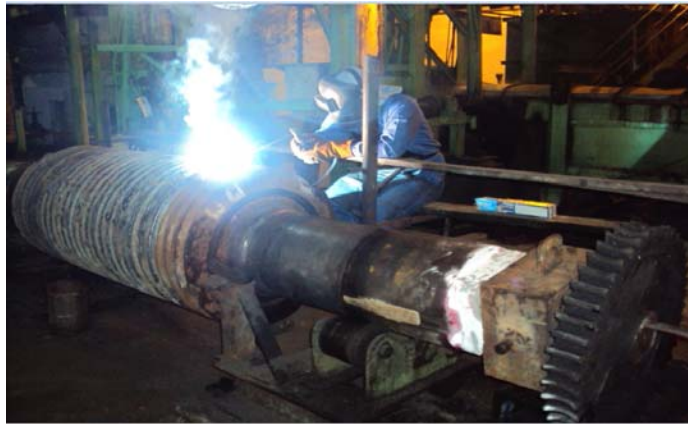
**Figura 1.13 FOTOGRAFÍA DURANTE APLICACIÓN DE RECUBRIMIENTO**

Las fundiciones blancas de alto cromo depositadas por soldadura son el recubrimiento duro más utilizado para combatir el desgaste en mazas de molinos de caña.

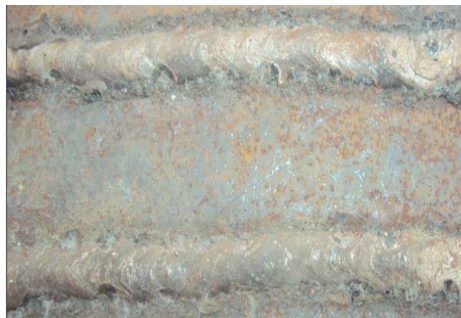
**Figura 2.1 VISTA DEL MATERIAL BASE CON RECUBRIMIENTO APLICADO.**

En la figura 2.1 se puede observar una de las muestras después de haber sido aplicado el recubrimiento.

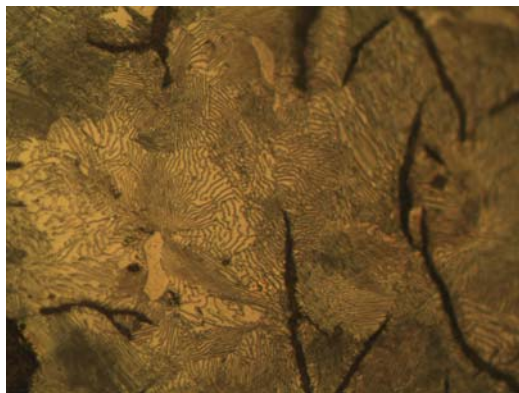
Las figuras 2.3, 2.4, 2.5, 2.6 muestran la microestructura del material base, a 100X, 400X, 500X respectivamente, atacadas químicamente con Nital.

Como se puede observar en las figuras mostradas efectivamente se trata de una fundición gris, cuya característica principal es la aparición

del grafito en forma de escamas y su color característico de la superficie fracturada.

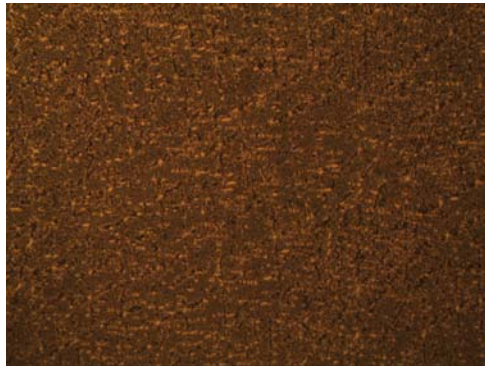
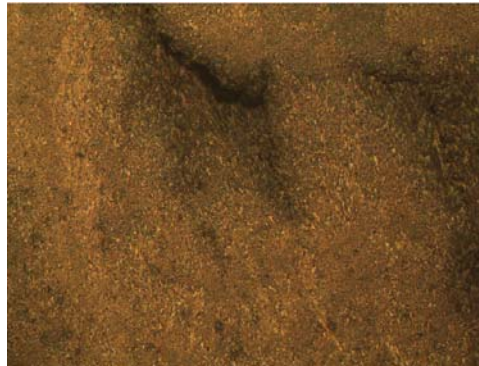
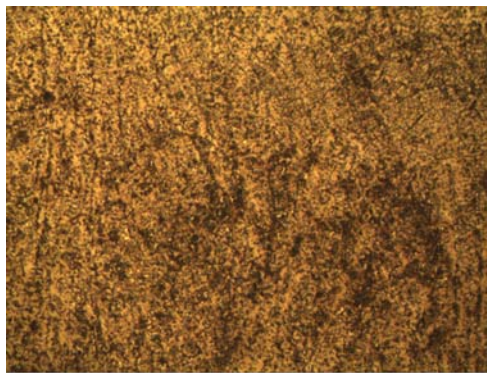
Las figuras 2.6, 2.7, 2.8 muestran la microestructura del material de aporte de cada uno de los recubrimientos analizados.

Tanto el producto A como el B son aleaciones con alto contenido de cromo y carbono en base de hierro, mientras el producto C es una aleación martensítica dura de Cr-Ti-Mo-C, medianamente aleada, a base de hierro.

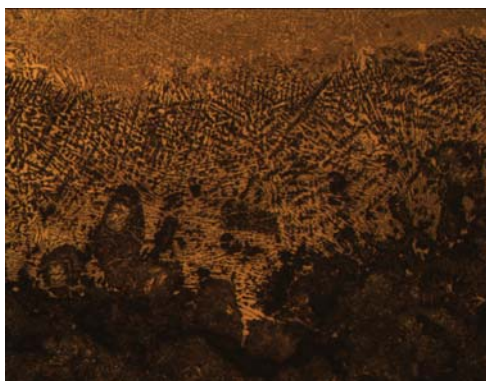
En las figuras 2.9 hasta la 2.14, se muestra la metalografía de la zona de fusión entre material base y el material de aporte (Producto A), con una y dos capas de soldadura, lo cual servirá para análisis en el capítulo 3.

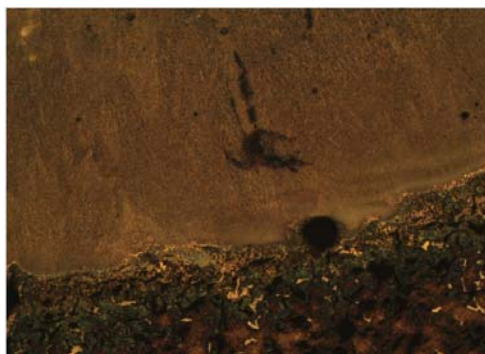
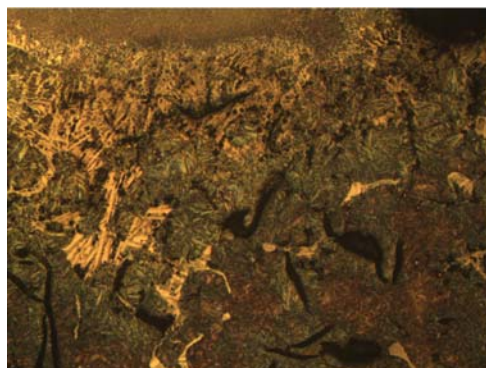
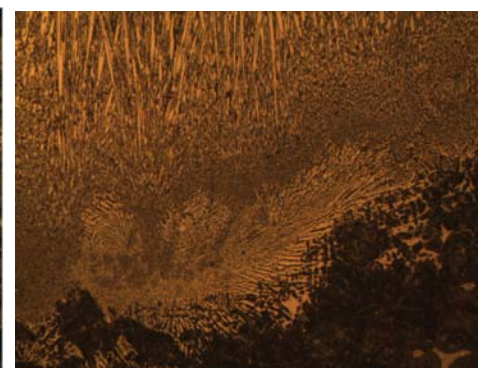
En las figuras 2.15 hasta la 2.20, se muestra la metalografía de la zona de fusión entre material base y el material de aporte (Producto B), con una y dos capas de soldadura, lo cual servirá para análisis en el capítulo 3.

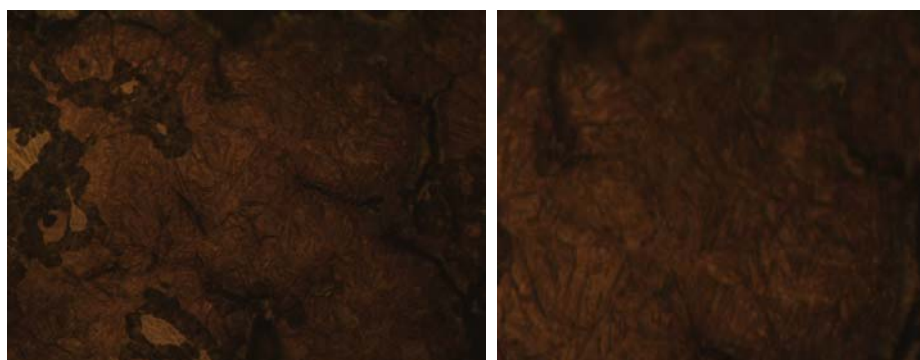
En las figuras 2.24 hasta la 2.29, se muestra la metalografía de la zona afectada térmicamente, que resulta de la deposición del material de aporte (Producto A) sobre el material base, con una y dos capas de soldadura, lo cual servirá para análisis en el capítulo 3.

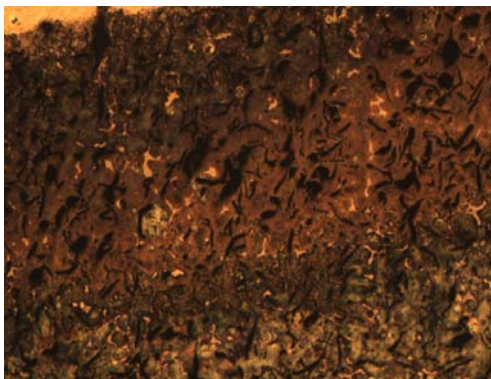
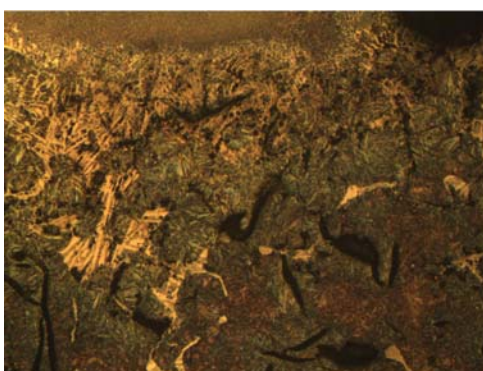
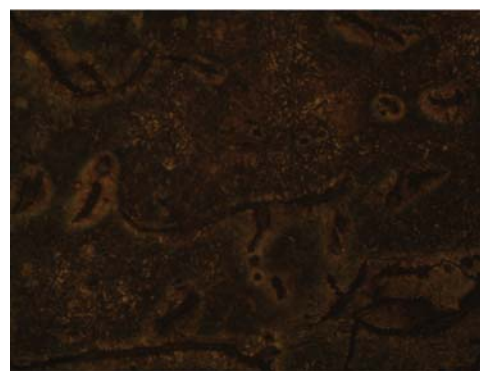
En las figuras 2.30 hasta la 2.35, se muestra la metalografía de la zona afectada térmicamente, que resultada de la deposición del material de aporte (Producto B) sobre el material base, con una y dos capas de soldadura, lo cual servirá para análisis en el capítulo 3.

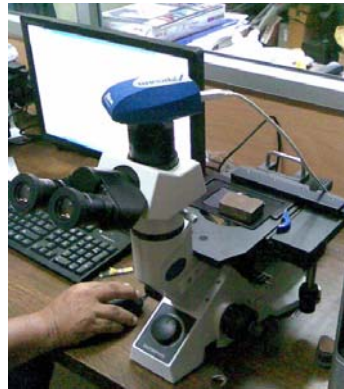
**Figura 2.52 FOTOGRAFÍA DE MICROSCOPIO UTILIZADO**

Para la metalografía se usó un Microscopio Olympus GX-41 con capturador de imagen Pax-cam, el cual se muestra en la figura 2.52

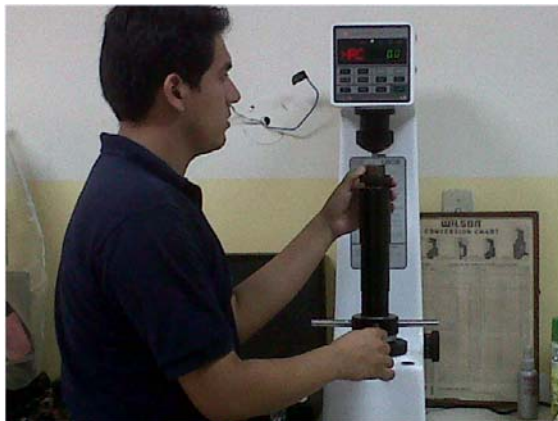
**Figura 2.53 FOTOGRAFÍA DURANTE MEDICIÓN DUREZA**

Para el ensayo de dureza se utilizó un durómetro Marca Leco tipo hardest tester LR, modelo LR-300 TDL, digital con modo de medición AUTO.

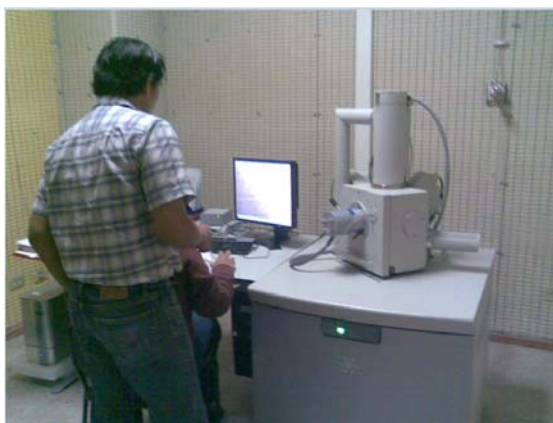
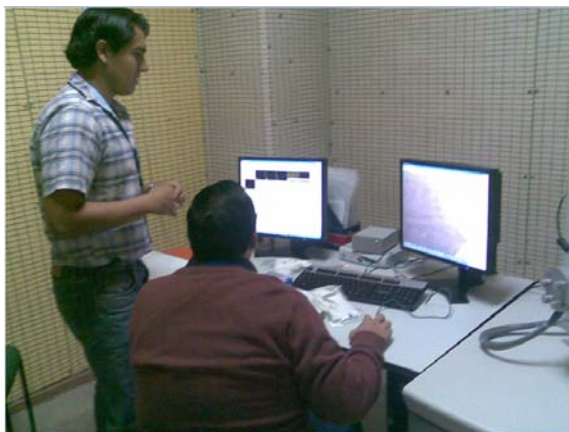
Para el análisis de composición química, se utilizó un microscopio electrónico de barrido, marca: FEI, modelo: Inspect S, el cual se muestra en las figuras 2.54 y 2.55.

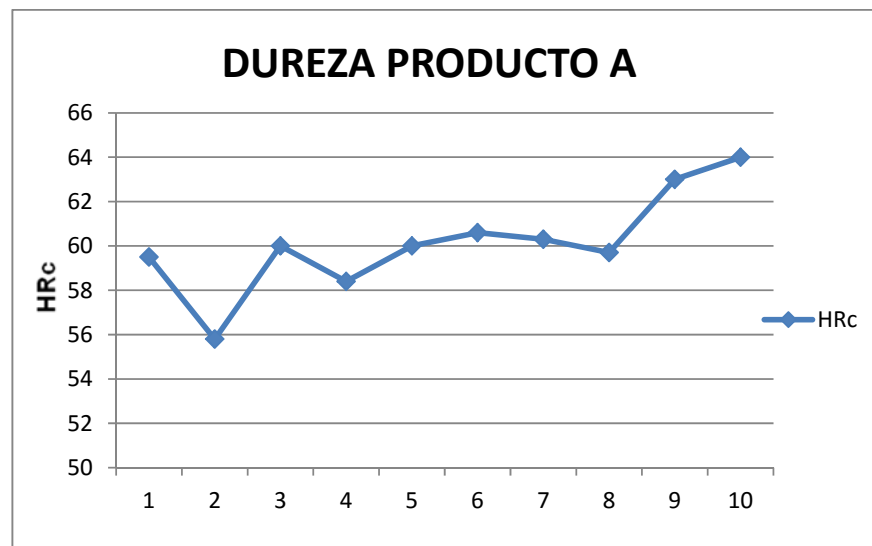
Las figuras 3.3, 3.4 y 3.5, representan la variación de los valores de dureza de cada producto en la sección del blindaje, teóricamente cada uno de estos recubrimientos ofrece un valor de dureza, el cual debe cumplirse en la realidad para brindar la protección adecuada al material base.

Según las mediciones realizadas, los productos A y B tienen una dureza promedio de 60 HRc, mientras el producto C tiene un promedio 40 HRc.
