**ESCUELA SUPERIOR
POLITECNICA DEL LITORAL
FACULTAD DE INGENIERIA MECANICA**

**“Rectificación en sitio de Válvula de Compuerta
de gran caudal”**

INFORME TECNICO

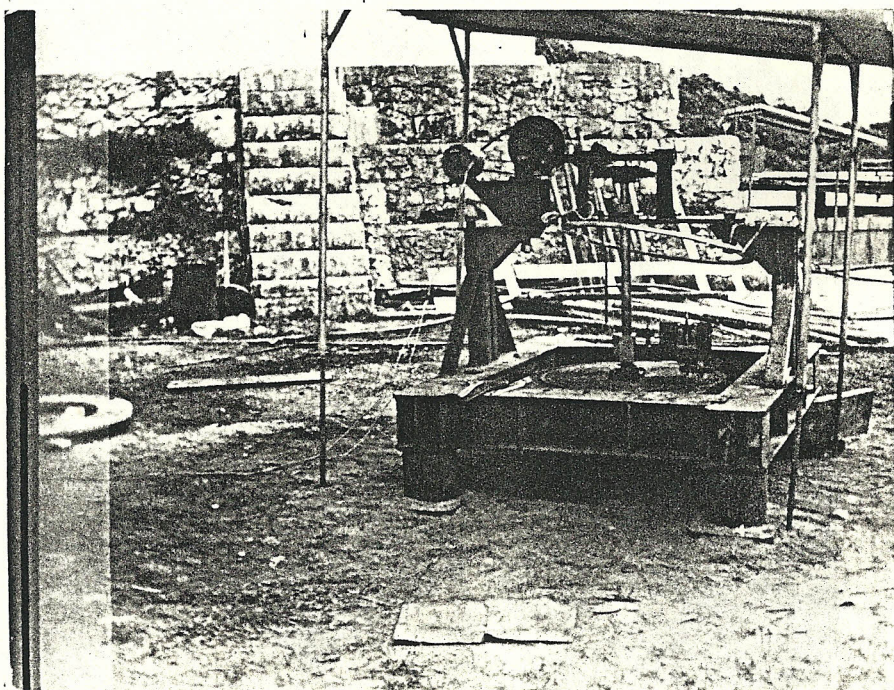
FIGURA 4.4.- MONTAJE DE "HOSTIA" A MAQUINAR CON ANILLO SUSPENDIDO.

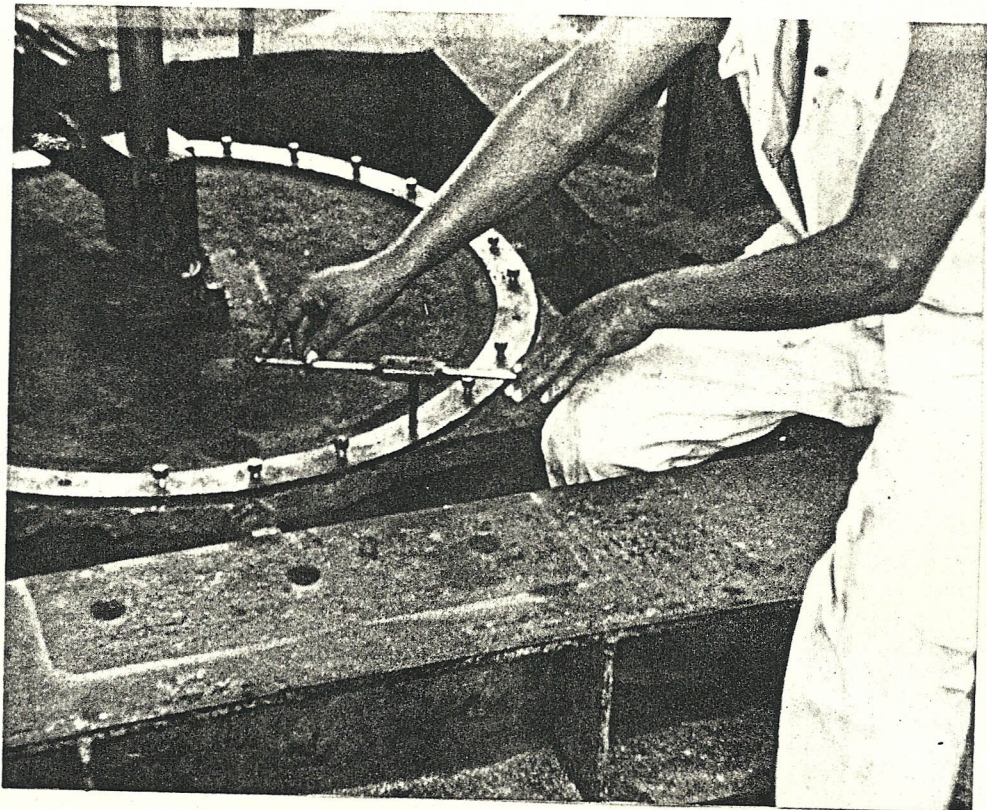
La figura 4.5, muestra el maquinado del espacio en la "hostia", en el cual deberá ajustarse el anillo. Con la finalidad de que el anillo trabaje en forma confiable y segura en la "hostia", se procedió a practicar 28 agujeros con sus respectivas roscas simétricamente espaciadas en las cuales se colocarán los pernos que asegurarán el anillo en la "hostia", como se observa en la figura 4.6.

FIGURA 4.6.- COLOCACION DE PERNOS DE SUJECION ENTRE ANI-
LLO Y "HOSTIA"

el espacio de ésta un sellador de empaque (permatex), luego se acopló de nuevo el anillo ajustando uno a uno los pernos con la ayuda de prensas, seguidamente se procedió a eliminar las cabezas de los pernos (figura 4.7), hasta dejarlo listo para el maquinado.

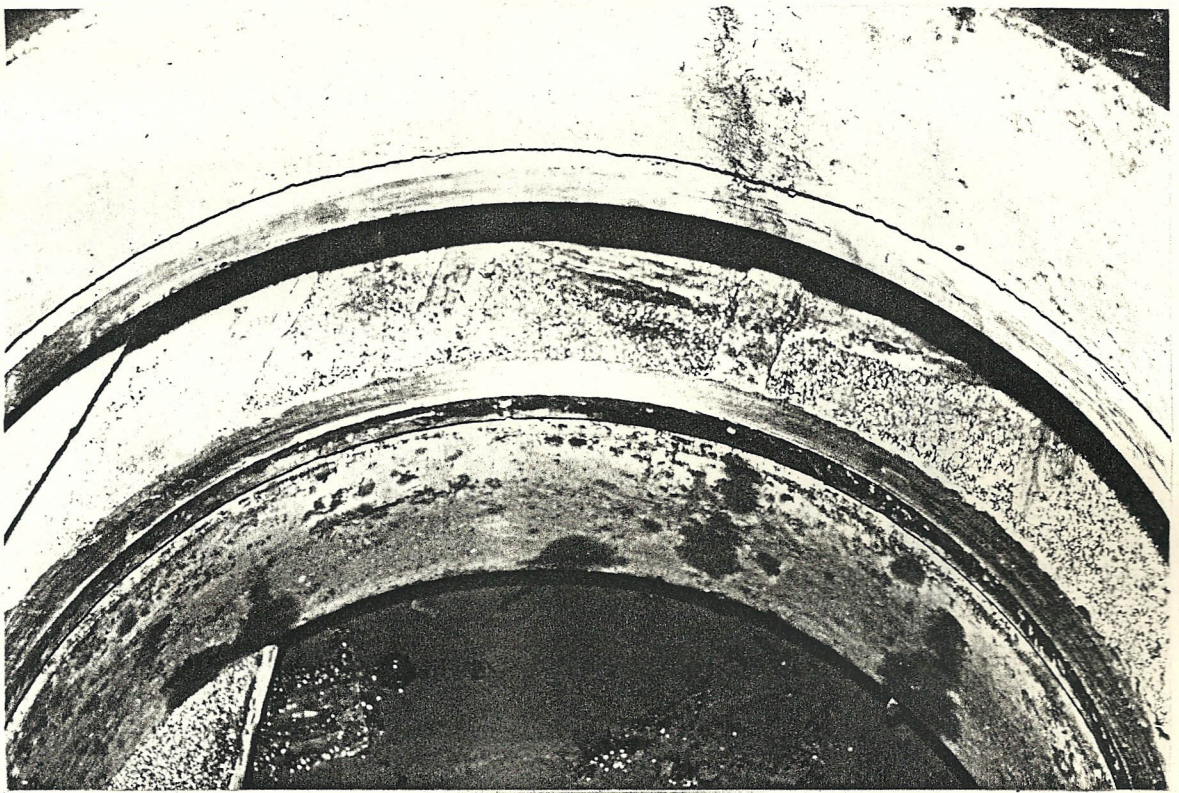
Con la utilización de esta máquina se han obtenido acabados superficiales de buena calidad, tanto en el asiento de la carcasa (figura 4.9) como en el asiento de la "hostia" (figura 4.10), lo cual nos ha dado en primer lugar un aumento de la confiabilidad operacional del filtro #1, en segundo lugar se ha disminuido el tiempo de trabajo de las bombas que llenan los tanques elevados que cumplen una función principal en el sistema de lavado, puesto que se ha obtenido una buena hermeticidad, permitiendo el paso del agua solo cuando la válvula es accionada en posición de abierta, cumpliéndose de esta manera el proceso de lavado del filtro en una forma más eficiente.

Debo indicar además que el acabado superficial y la tolerancia dimensional obtenido tanto en la carcasa como en la "hostia", son perfectamente paralelos,

FIGURA 4.9.- ACABADO SUPERFICIAL DE MAQUINADO EN ASIENTO
DE CARCASA
