ING. GASTON PROAÑO CADENA

INFORME GEOLÓGICO DE LA CUENCA DEL RÍO TATALÁ

Agosto - 2007

PROYECTO.
MANEJO DE LA CUENCA DEL RÍO TATALÁ
(PEDRO VICENTE MALDONADO)

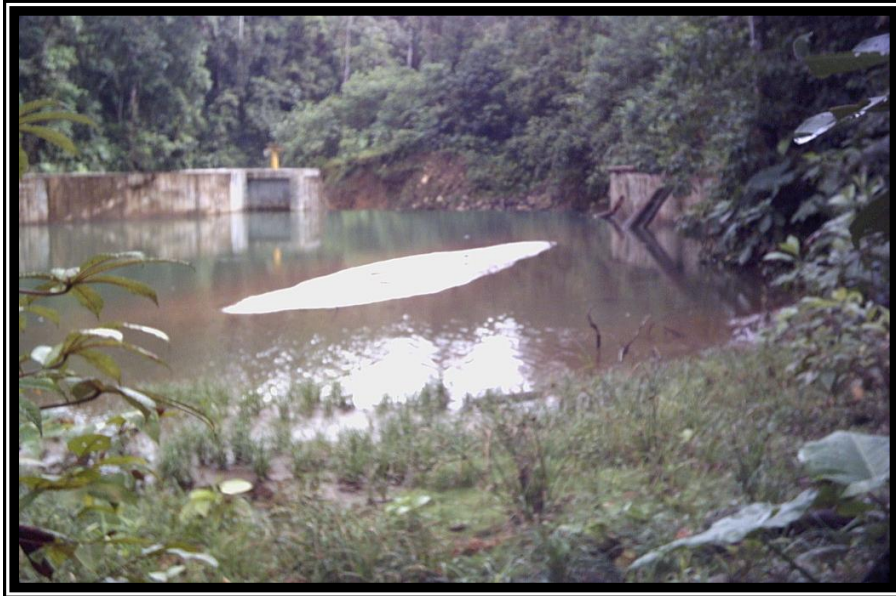
Fotografía 3. Vista de la acumulación de sedimentos en la zona del embalse

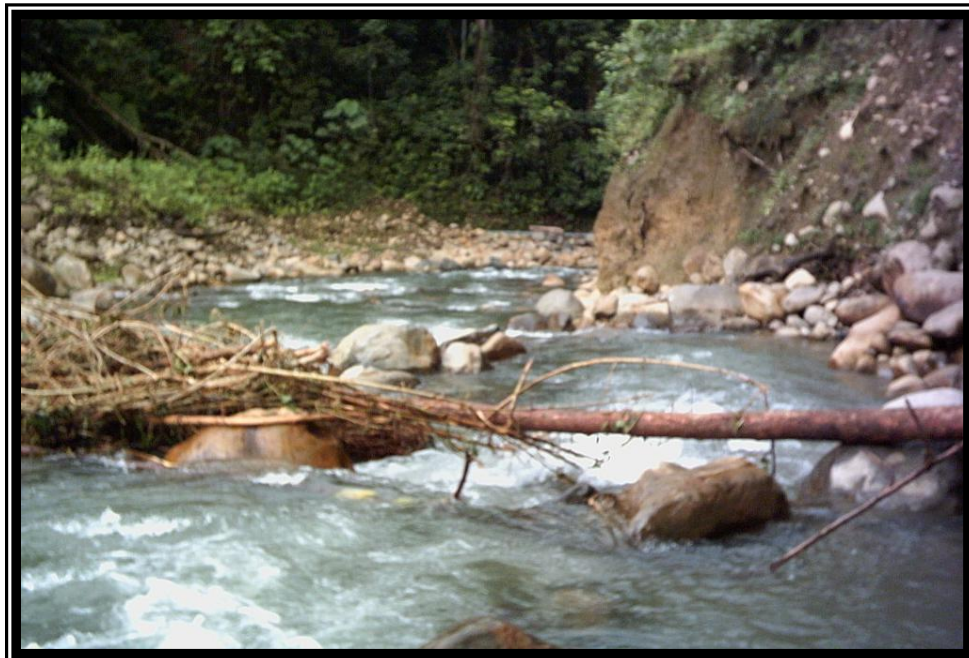
Fotografía 4. Depósitos de sedimentos y transporte de troncos de árboles por energía hidráulica

En una cuenca de drenaje, las aguas subterráneas y de escorrentía superficial aportan la corriente de agua y ésta transporta productos de desintegración de las rocas que son llevados a lo largo de los cauces de los ríos y que a su vez son transportados ya sea como sustancias disueltas o en suspensión, fuera del sistema.

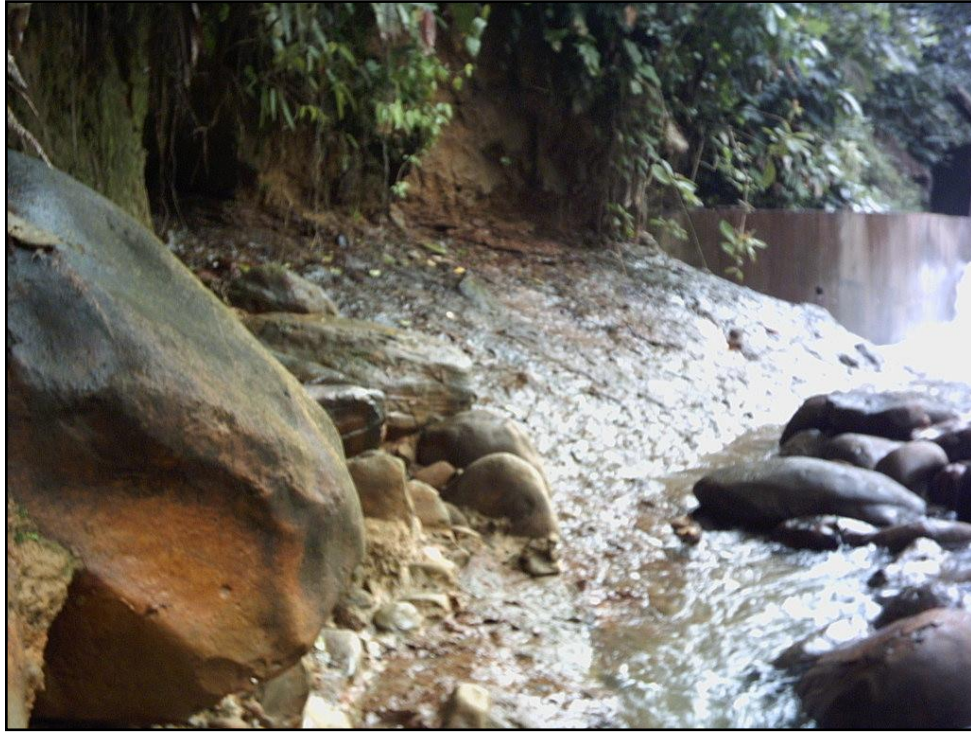
Fotografía 5. Se observa en primer plano material consolidado tipo lahar sobre la cual descansa la capa de suelo

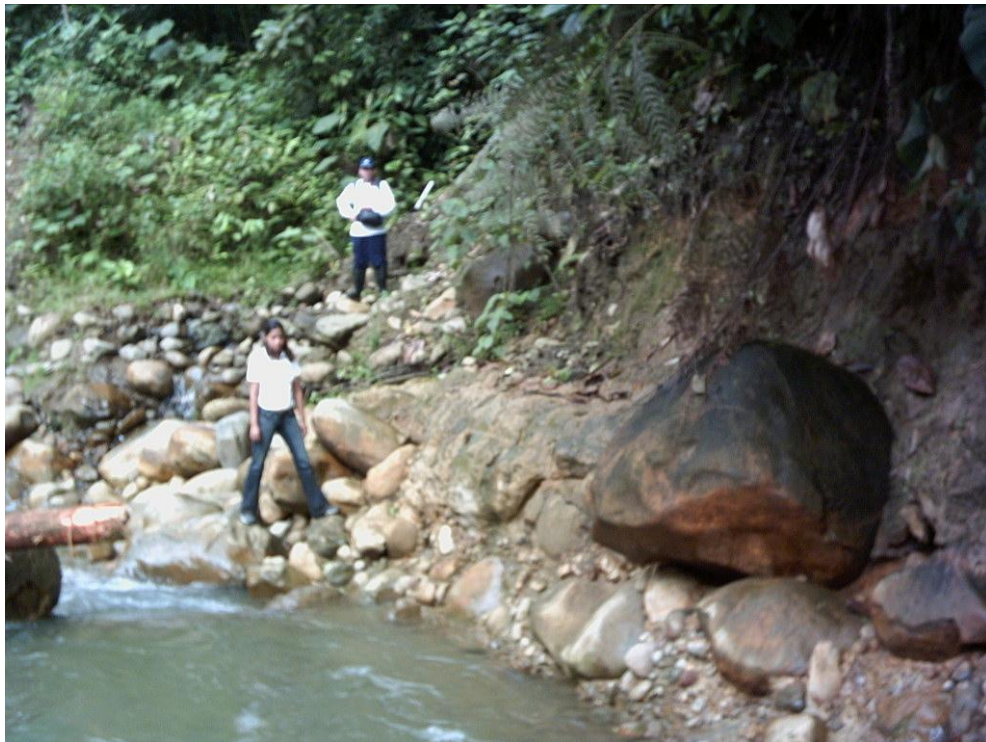
Fotografía 6. Material granular depositado en el cauce del río. Especialistas de cuenca de drenaje durante el trabajo de campo
