IV.- CARACTERIZACION DEL MACIZO ROCOSO

4.2. CARACTERIZACIÓN DEL MACIZO ROCOSO

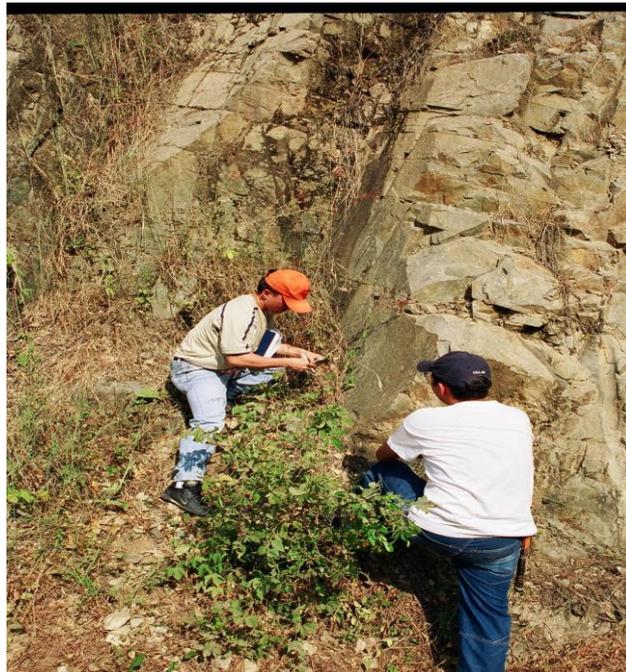
Foto 6: medición de rumbo y buzamiento

1.- Primera Familia

Rumbo:	N 45 W
Buzamiento:	26 SW
Numero de Diaclasas en 1m:	12
Separación de la diaclasa:	0.5 mm.
Drenaje:	Seco
Relleno:	Carbonatos
Estado de la Diaclasa:	ondulada, oxidada con relleno

2.- Segunda Familia

Rumbo:	N 71 W
Buzamiento:	70 NE
Número de diaclasas en 1 m:	9
Separación de la diaclasa:	0.5 mm.
Drenaje:	Seco
Relleno:	Sin relleno
Estado de la diaclasa:	rugosa

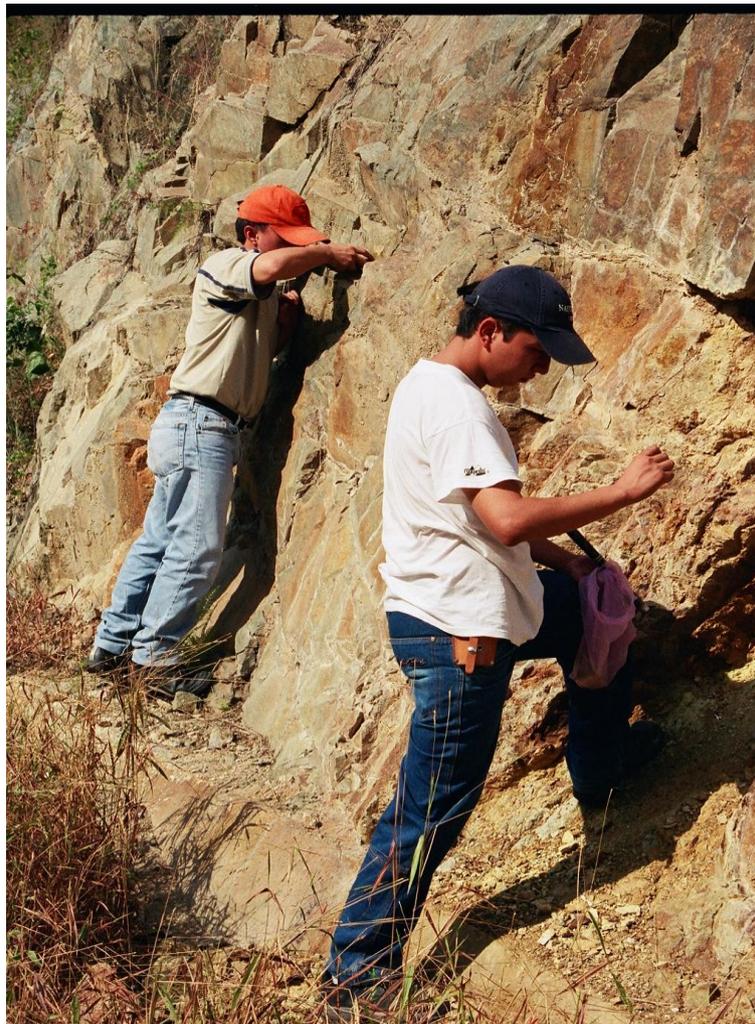
Foto 7: Medición de discontinuidades

3.- Tercera Familia

Rumbo:	N 24 W
Buzamiento:	68 SE
Numero de diaclasas en 1m:	7
Separación de la diaclasa:	0.5 mm.
Drenaje:	Seco
Relleno:	Sin relleno
<i>Estado de la diaclasa:</i>	<i>rugosa</i>

4.- Talud

Rumbo:	N 47 E
Buzamiento:	77 NW

Primera Familia (discont. / metro):	12
Segunda Familia (discont. / metro):	9
Tercera Familia (discont. / metro):	7
