**Red Temática  
Iberoamericana CYTED  
Programa A4D**

**Experiencias** en Trabajos de Movimiento de  
Masa y Taludes

**Ing. Gastón Proaño**

# **Efectos del deslizamiento Río Centro- Los Ceibos, 1982**

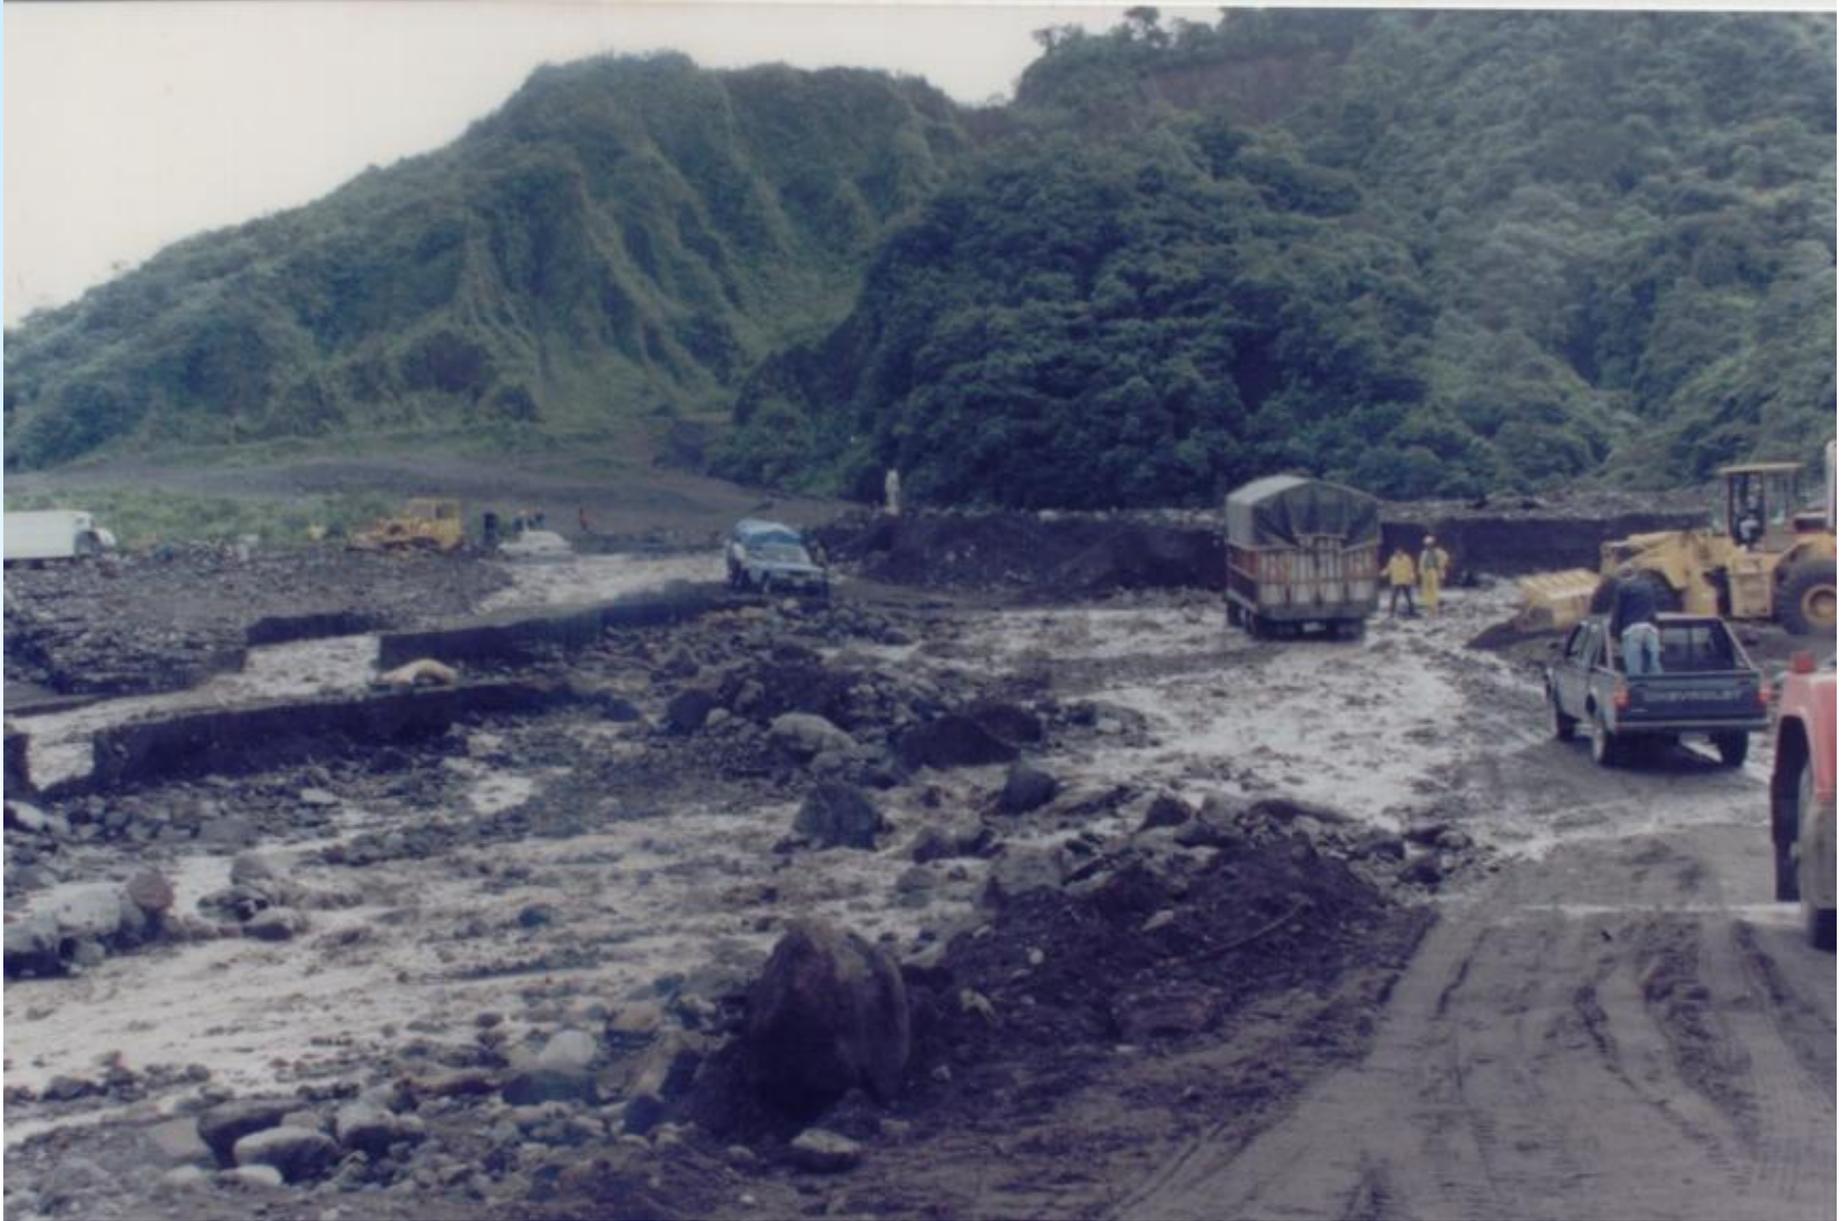
# piroclástico

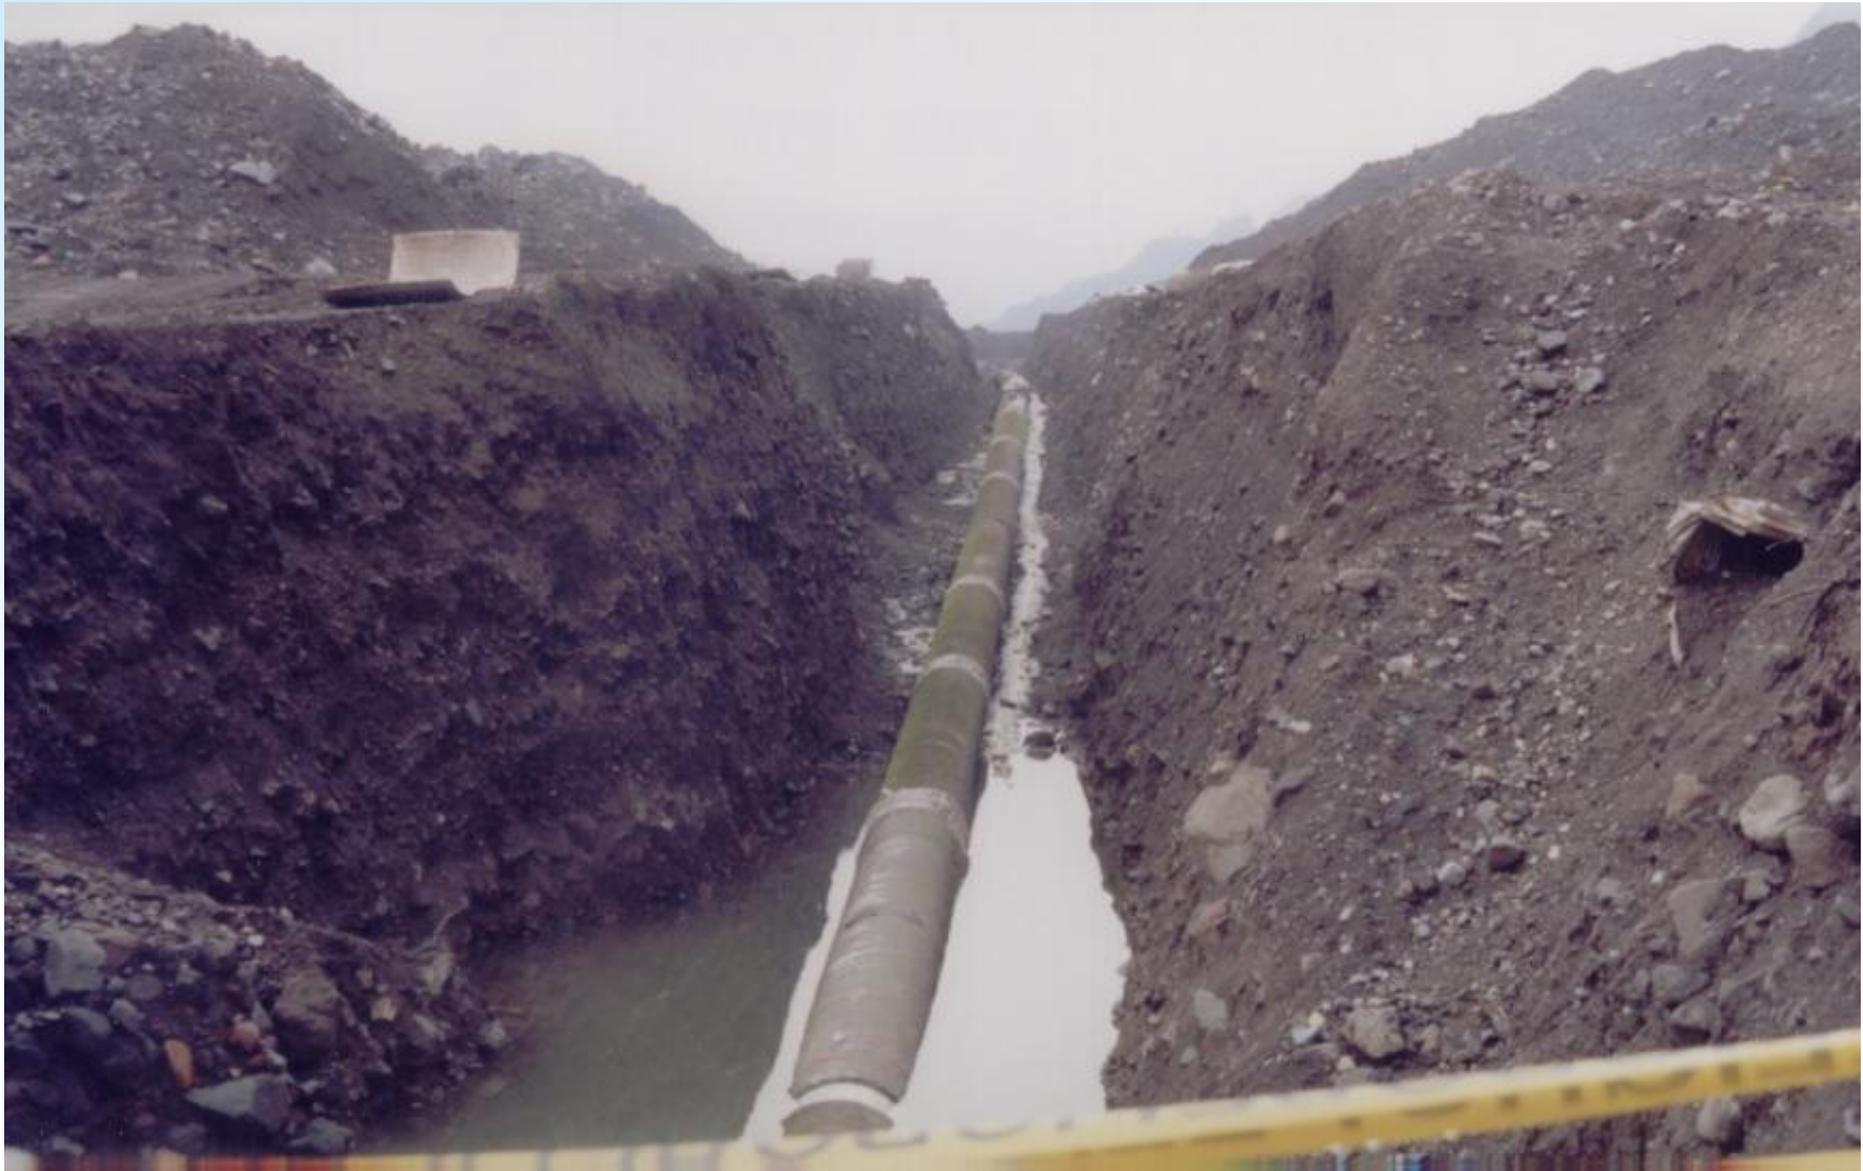
# Característica física del material volcánico

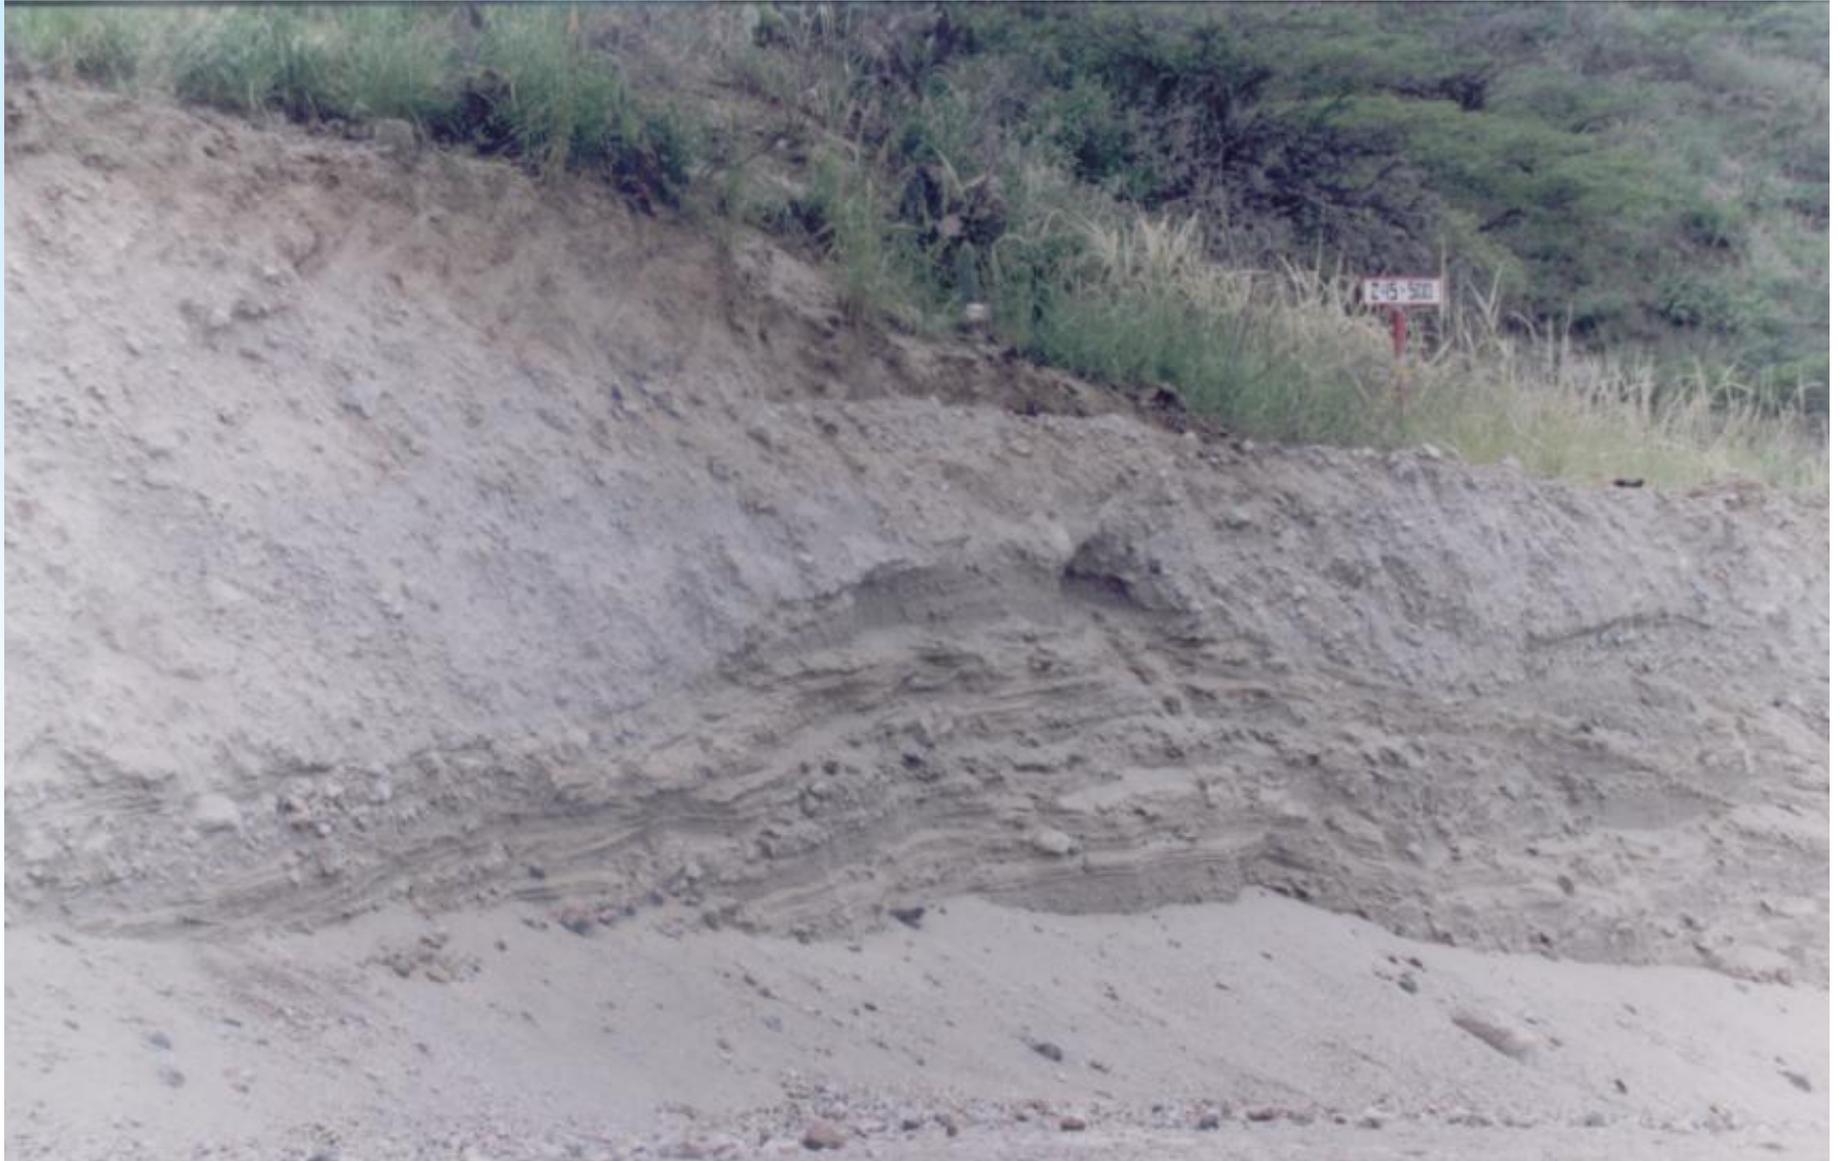
# Tipo de material existente en el valle del río Guayabamba

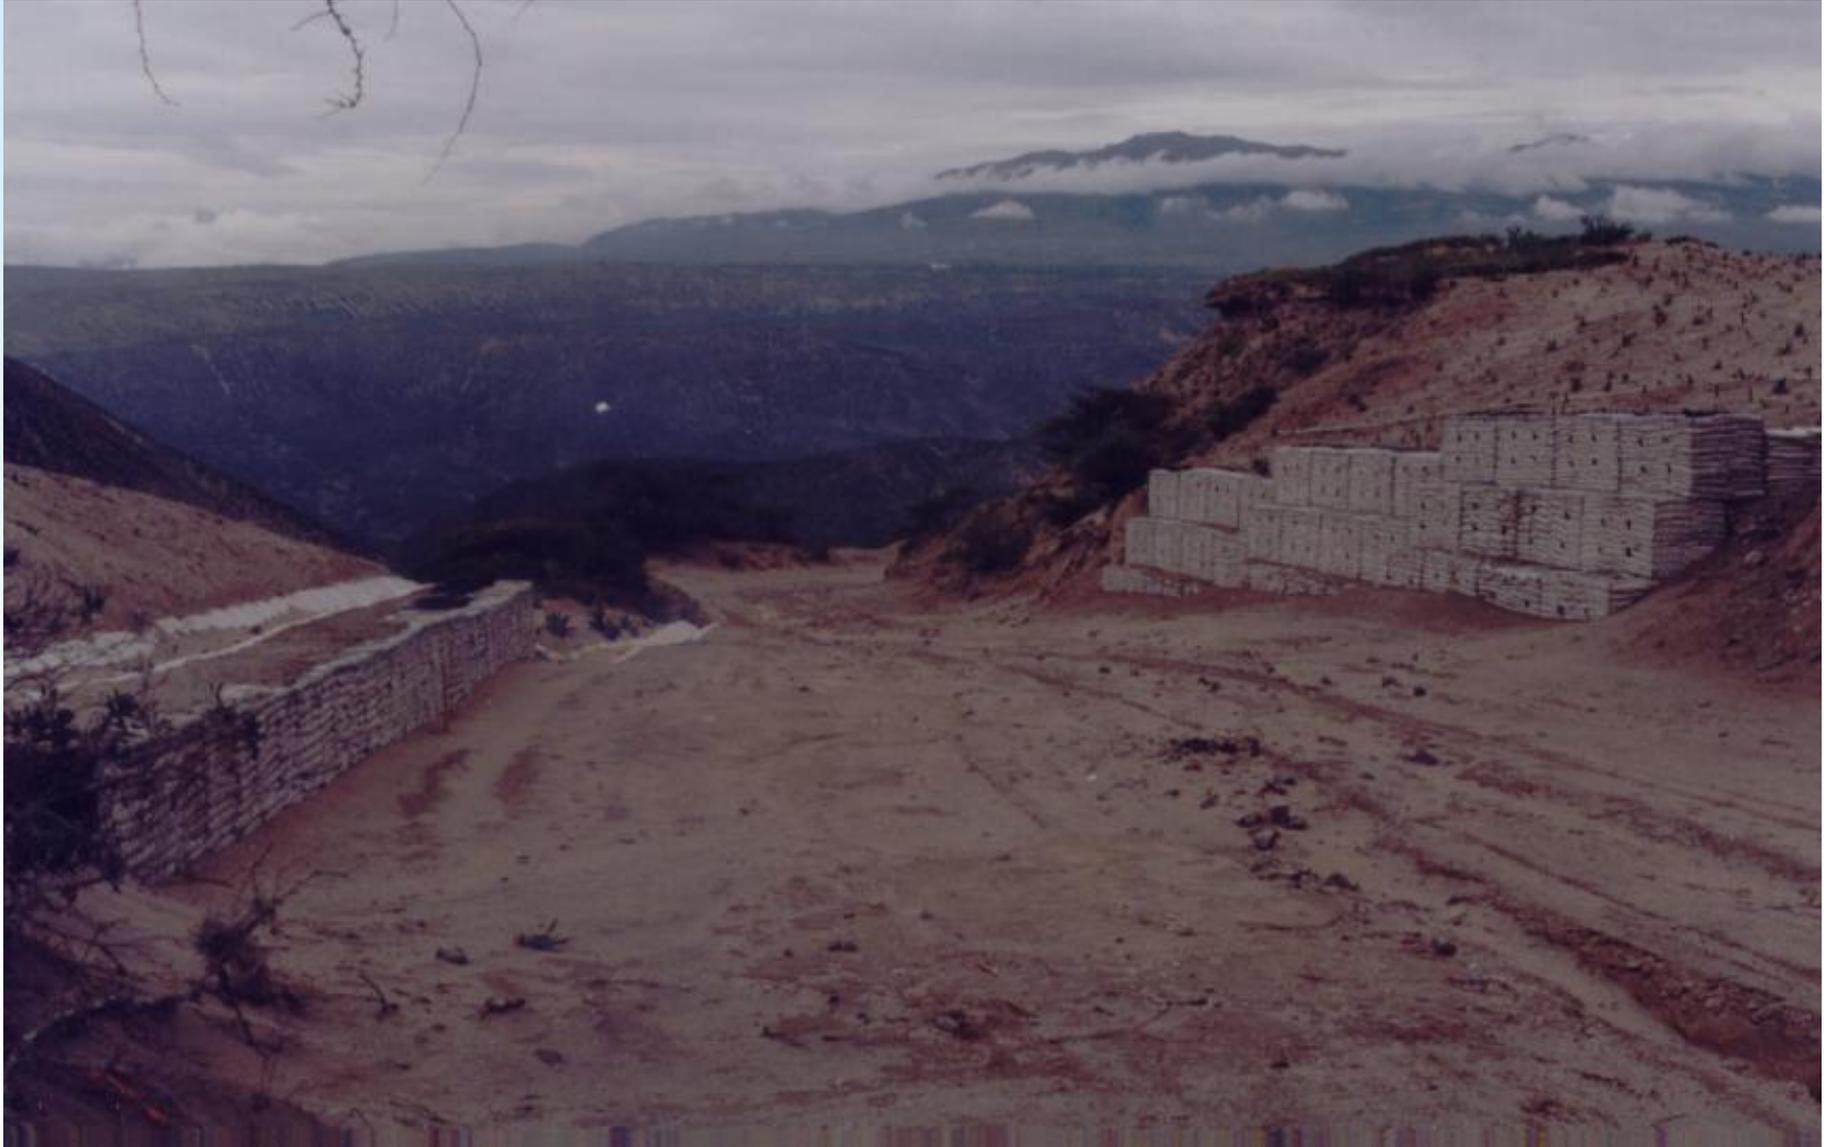
# Obras geotécnicas construidas para estabilizar suelos volcánicos del sector de Calderón, Quito

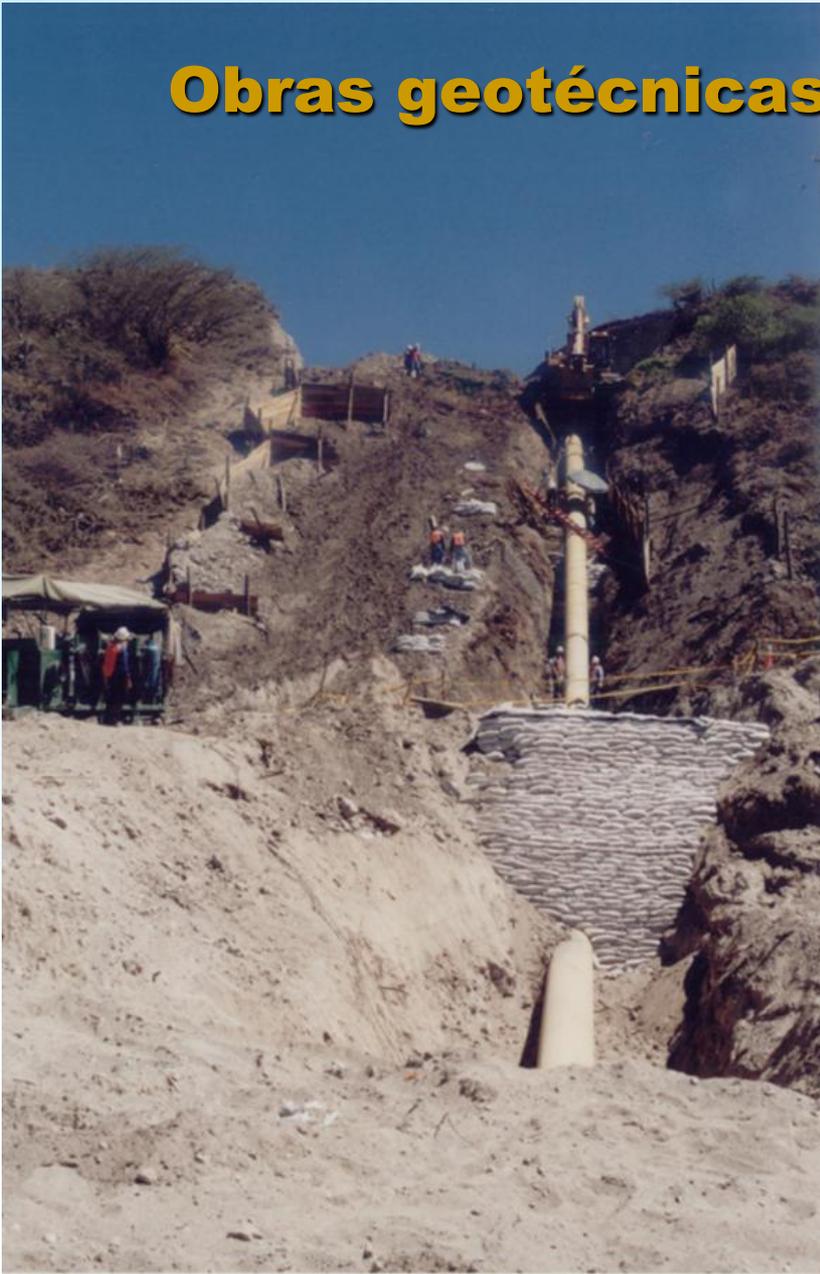
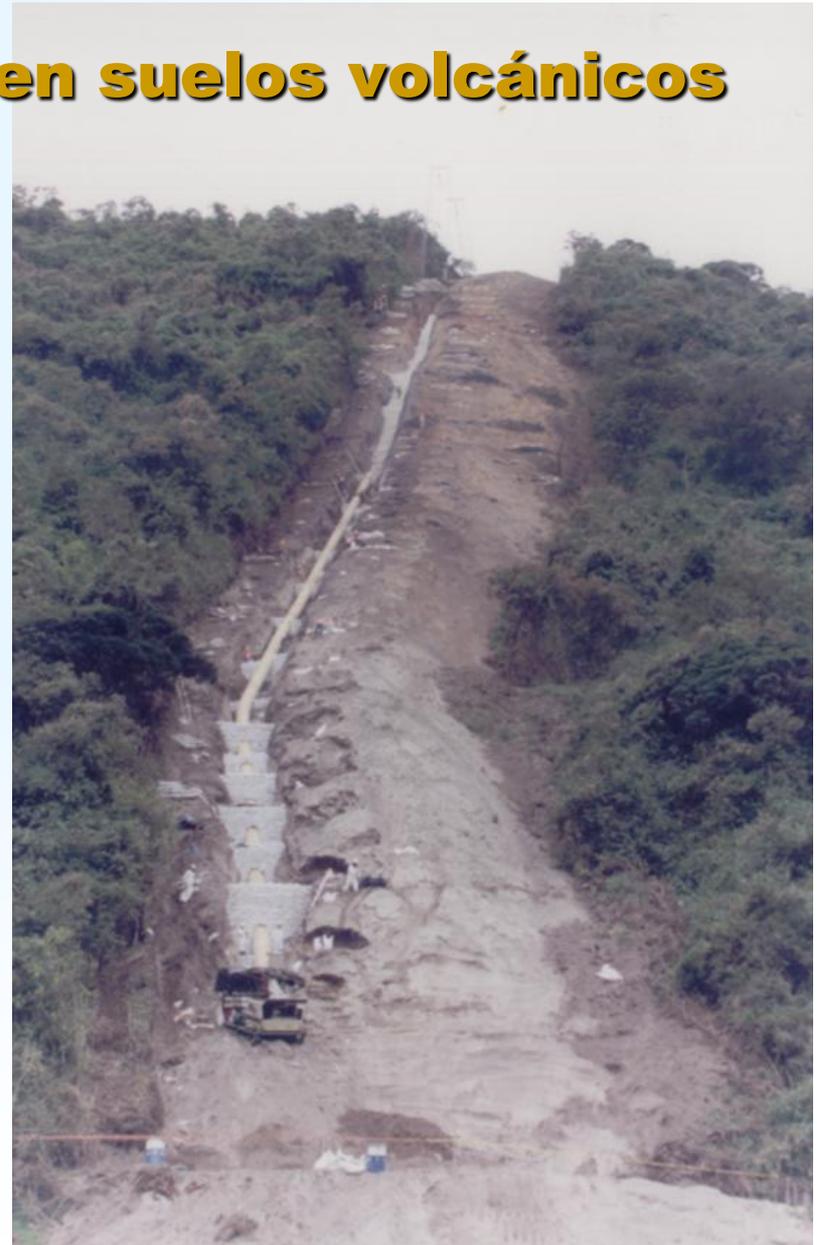
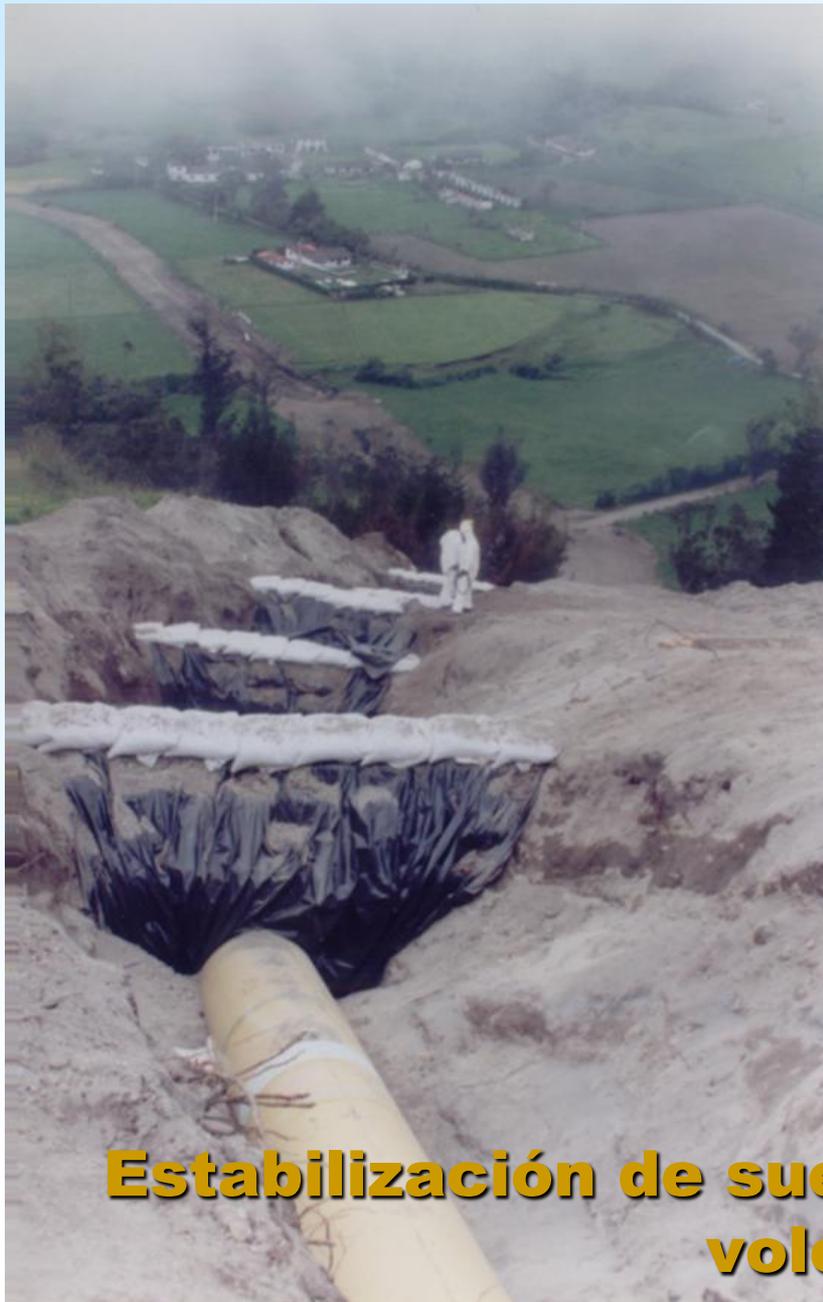
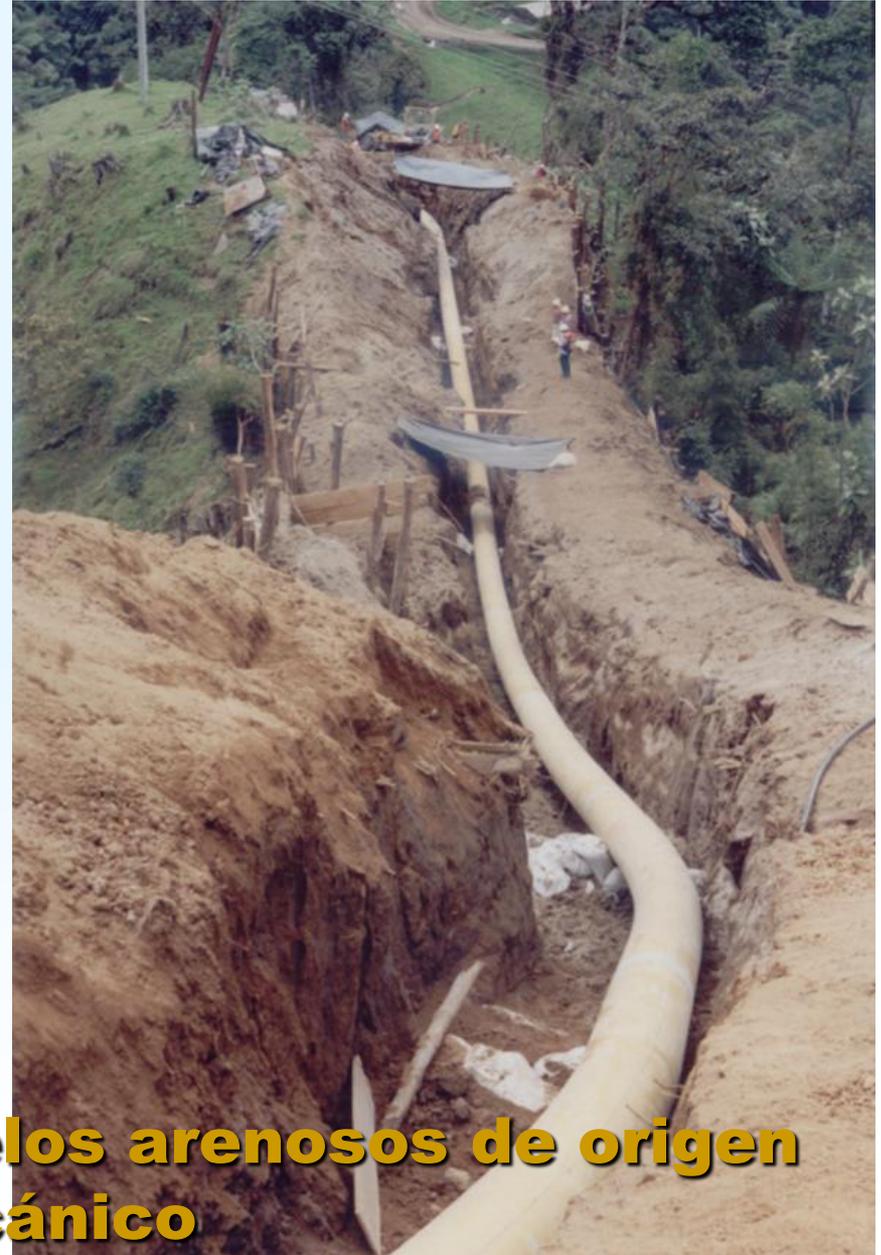
# Obras geotécnicas en suelos volcánicos

**Estabilización de suelos arenosos de origen volcánico**

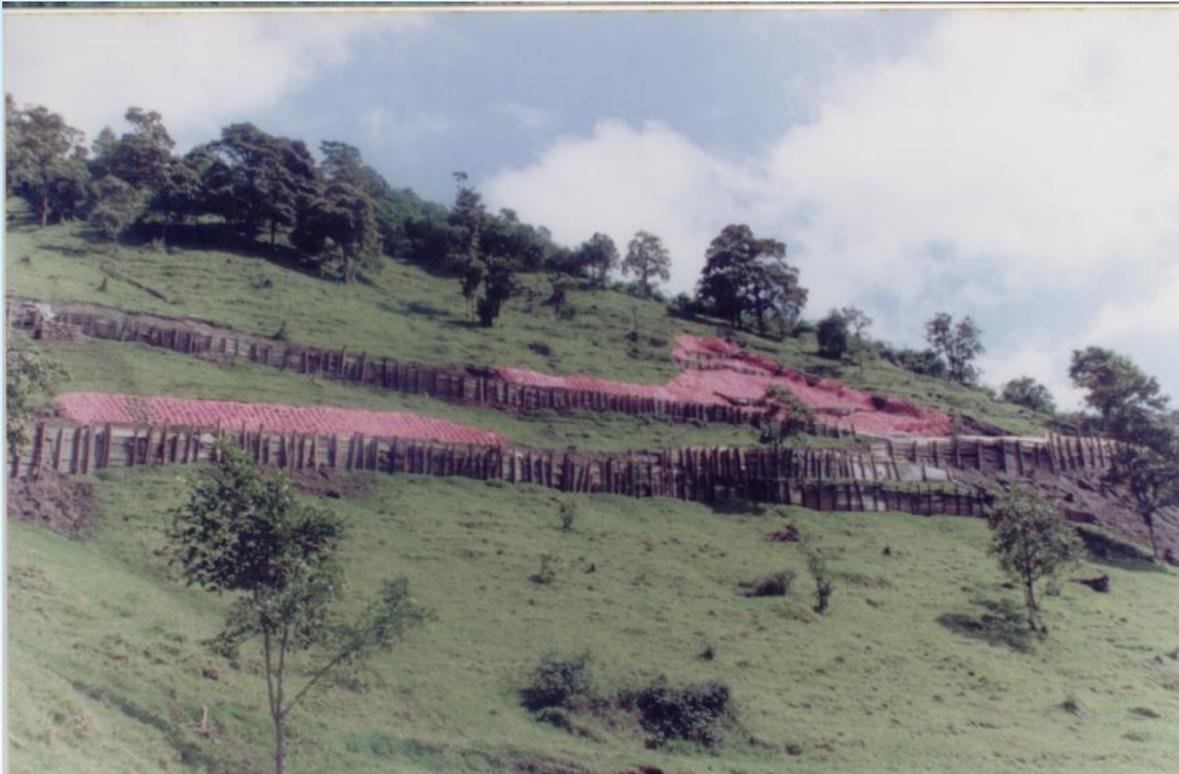
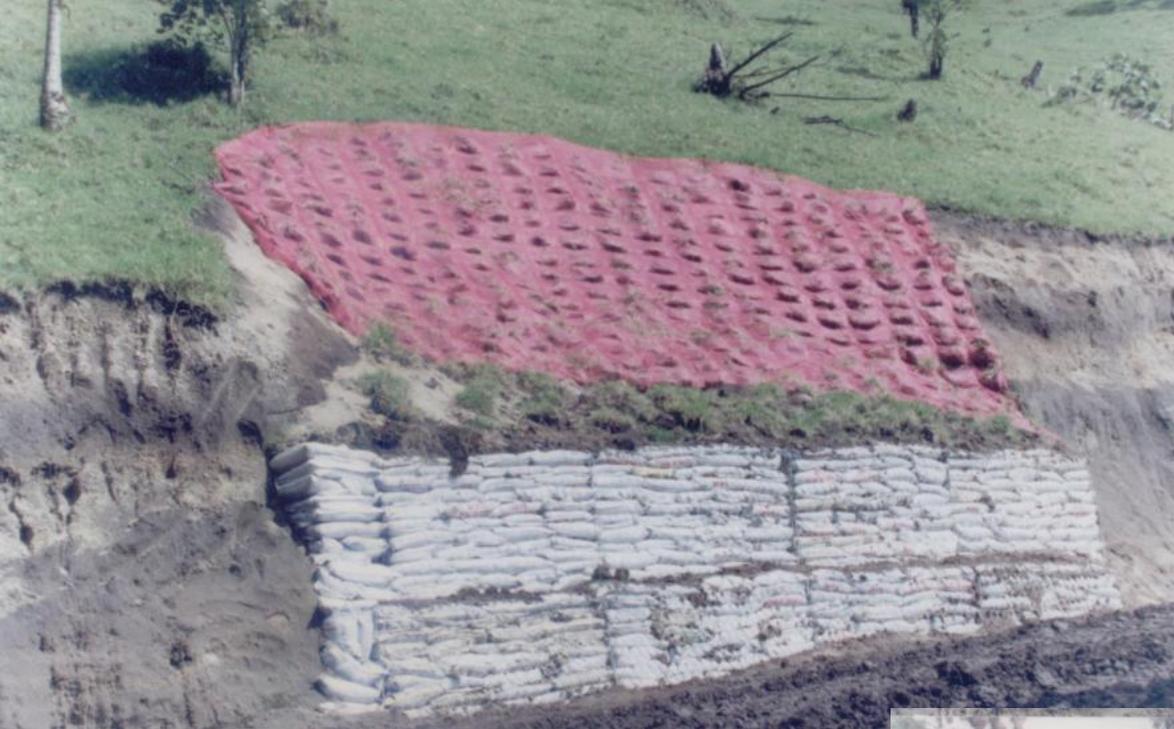
**Obras  
geotécnicas  
para control de  
los  
deslizamientos  
en suelos  
sensibles del  
bosque  
protector  
Mindo-Nambillo**

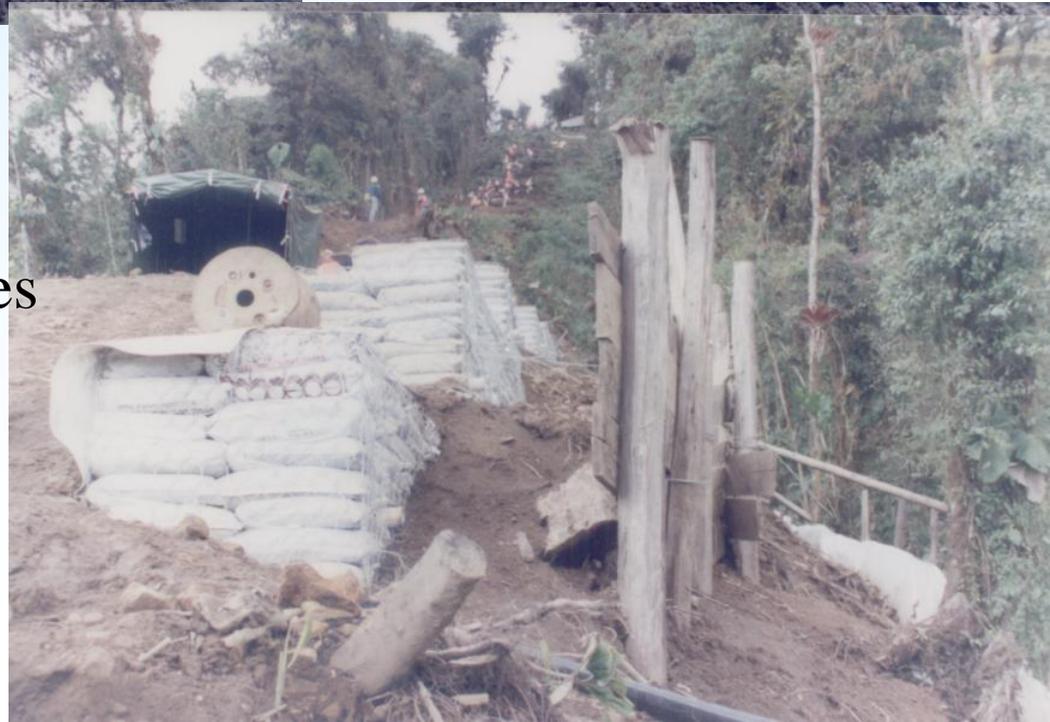
## **Suelos sensibles de Mindo y obras para control de la erosión**

Tabla estacado y muro de gaviones

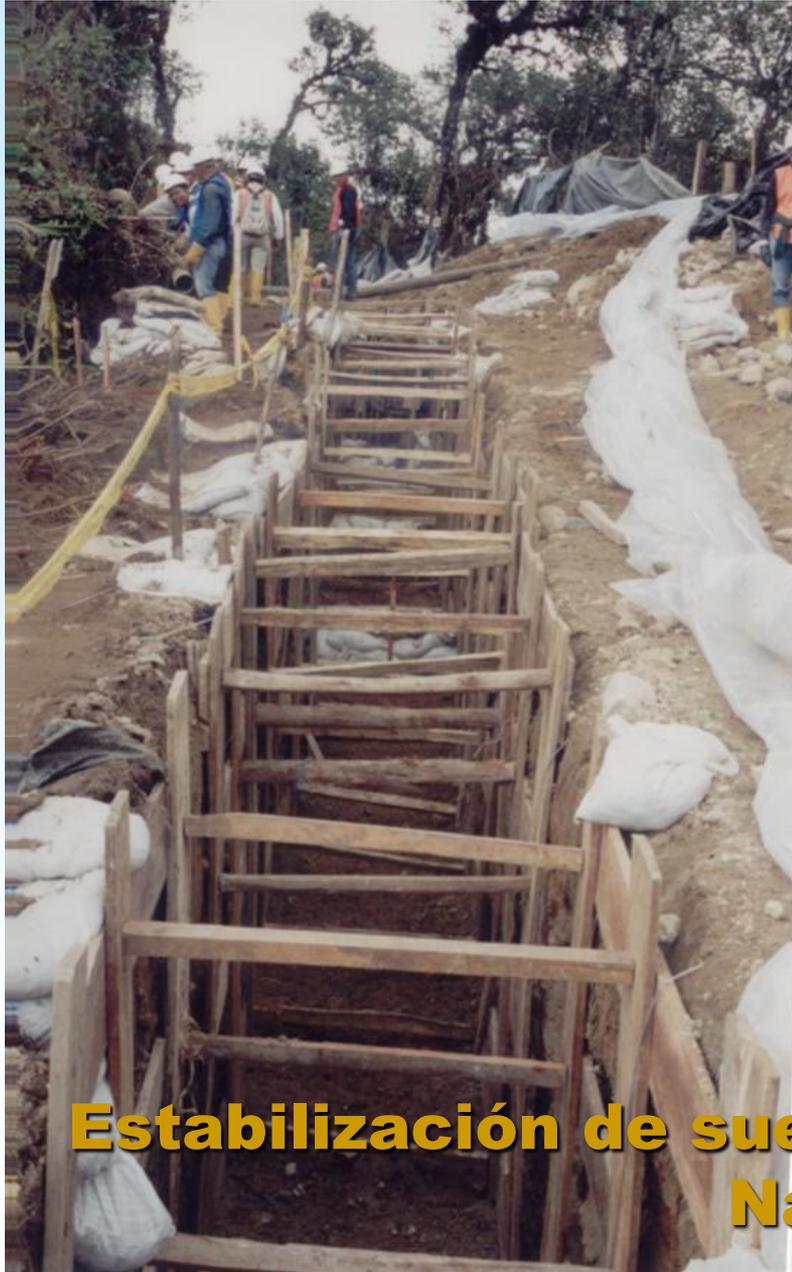
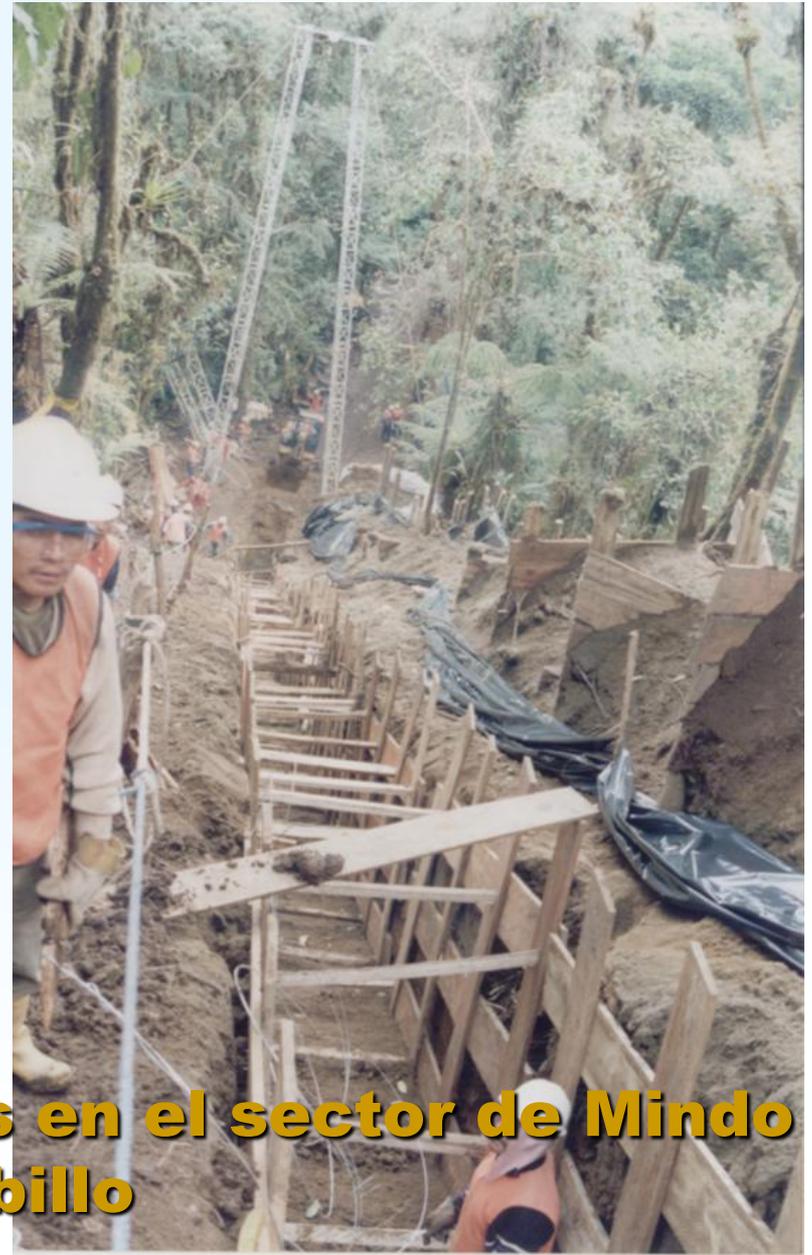
**Estabilización de suelos en el sector de Mindo Nambillo**

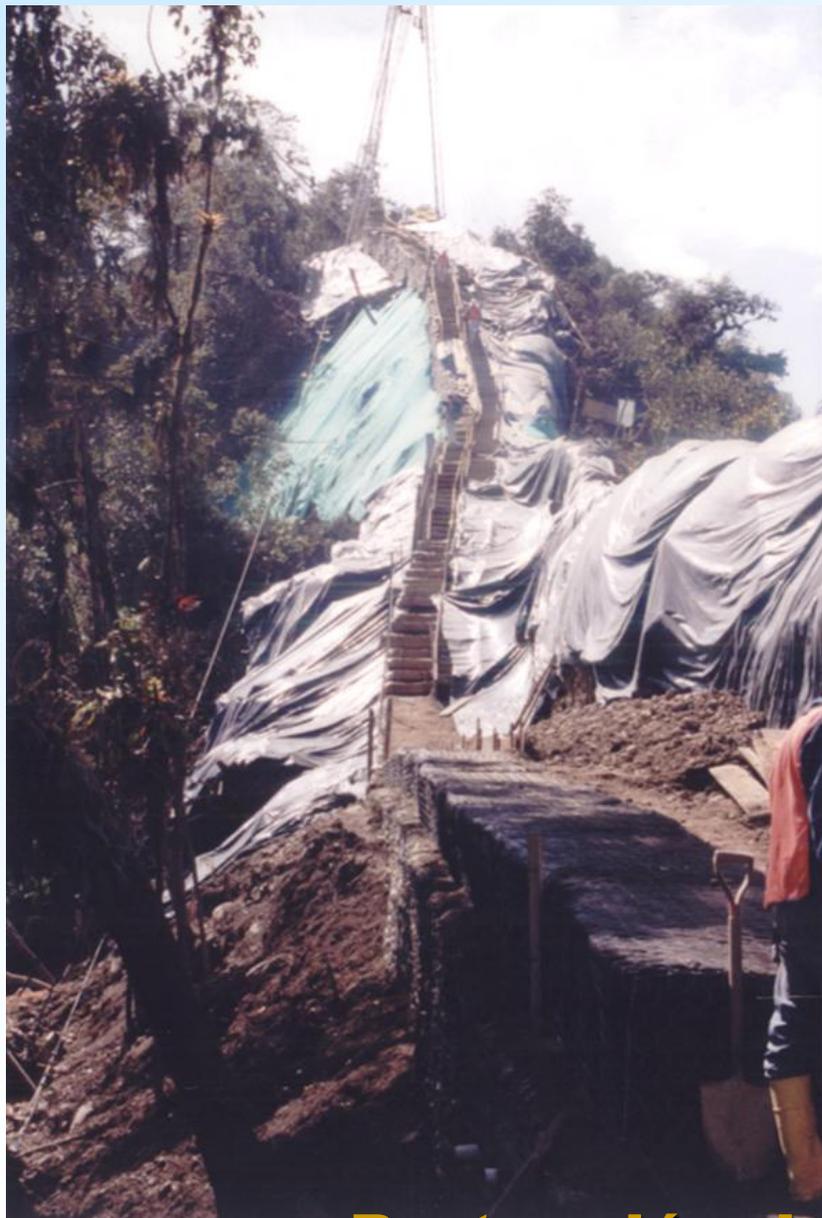
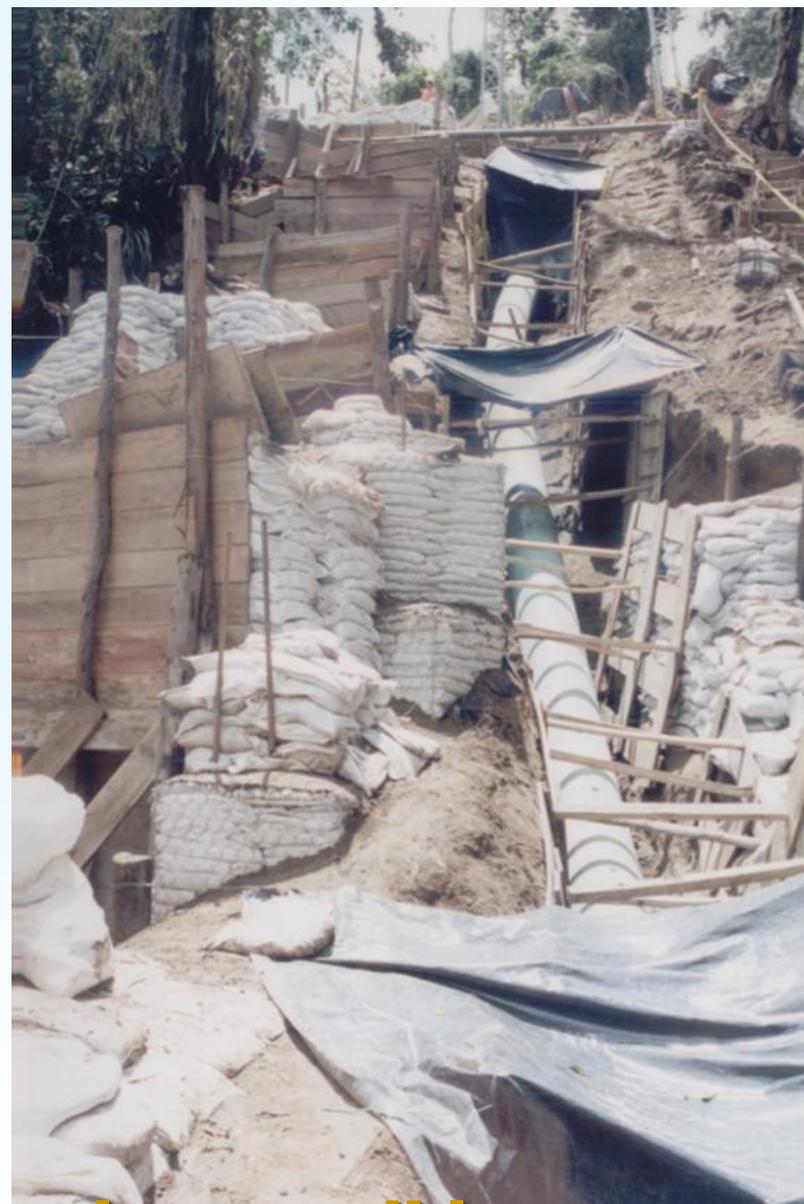
**Protección de suelos sensibles**

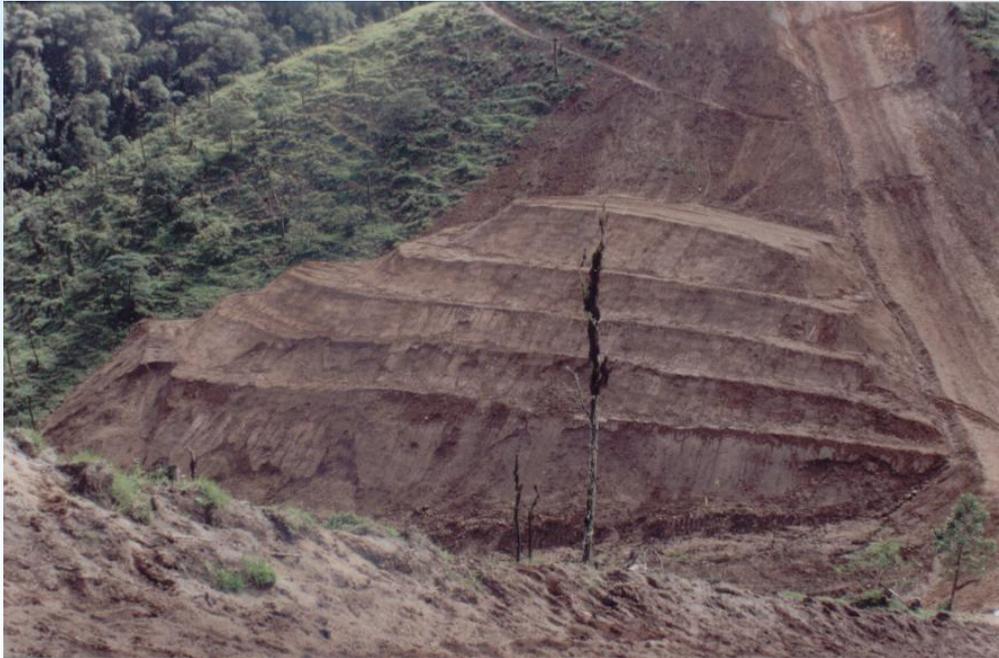
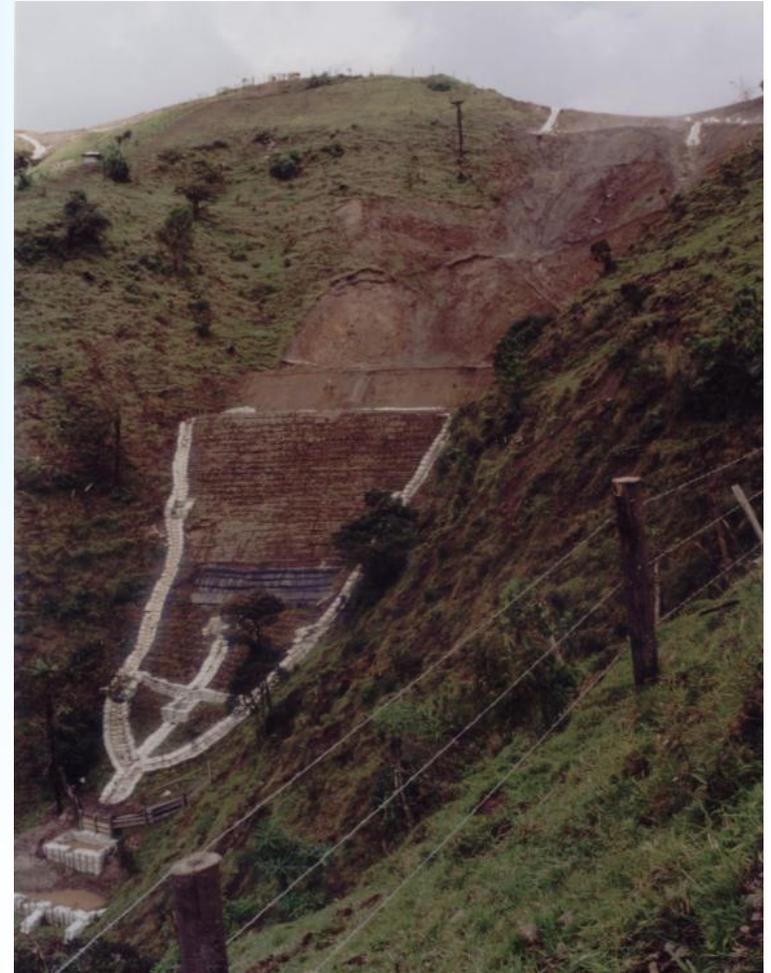
# Obras temporales para proteger los deslizamientos en suelos arcillosos

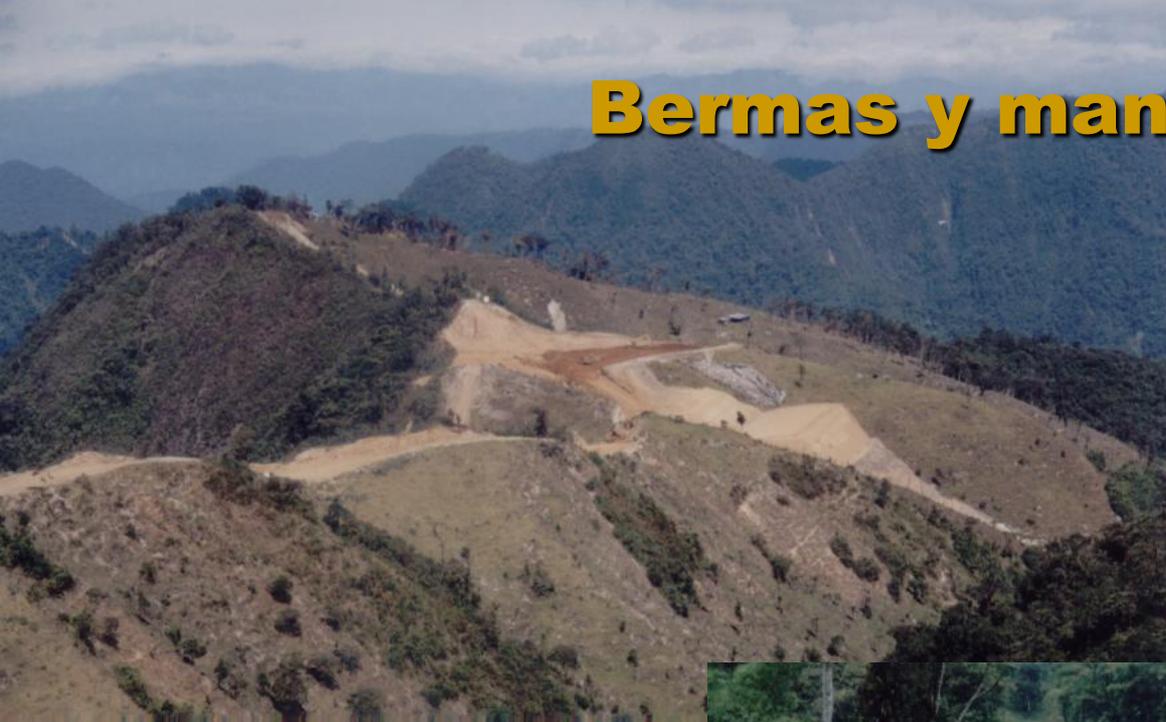
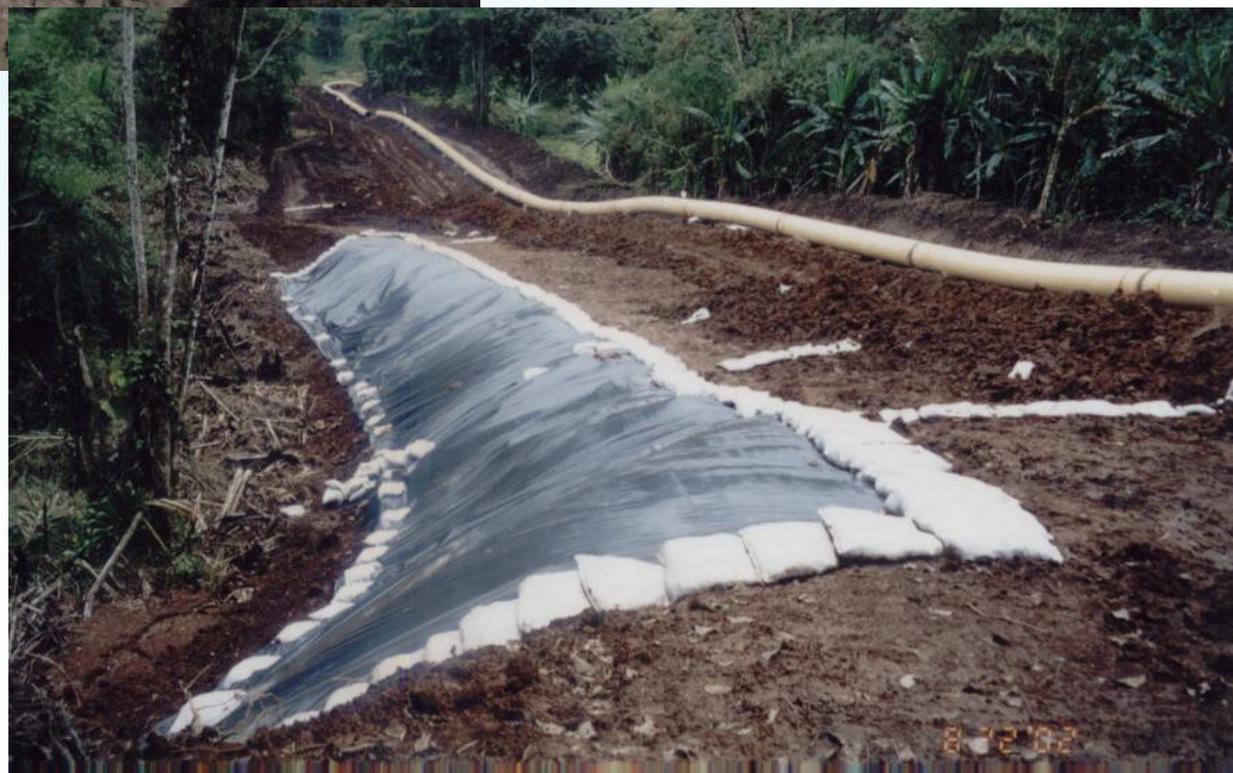
# Bermas y mantos plásticos
