**Red Temática  
Iberoamericana CYTED  
Programa A4D**

**Experiencias** en Trabajos de Movimiento de  
Masa y Taludes

**Ing. Gastón Proaño**

# **Efectos del deslizamiento Río Centro- Los Ceibos, 1982**

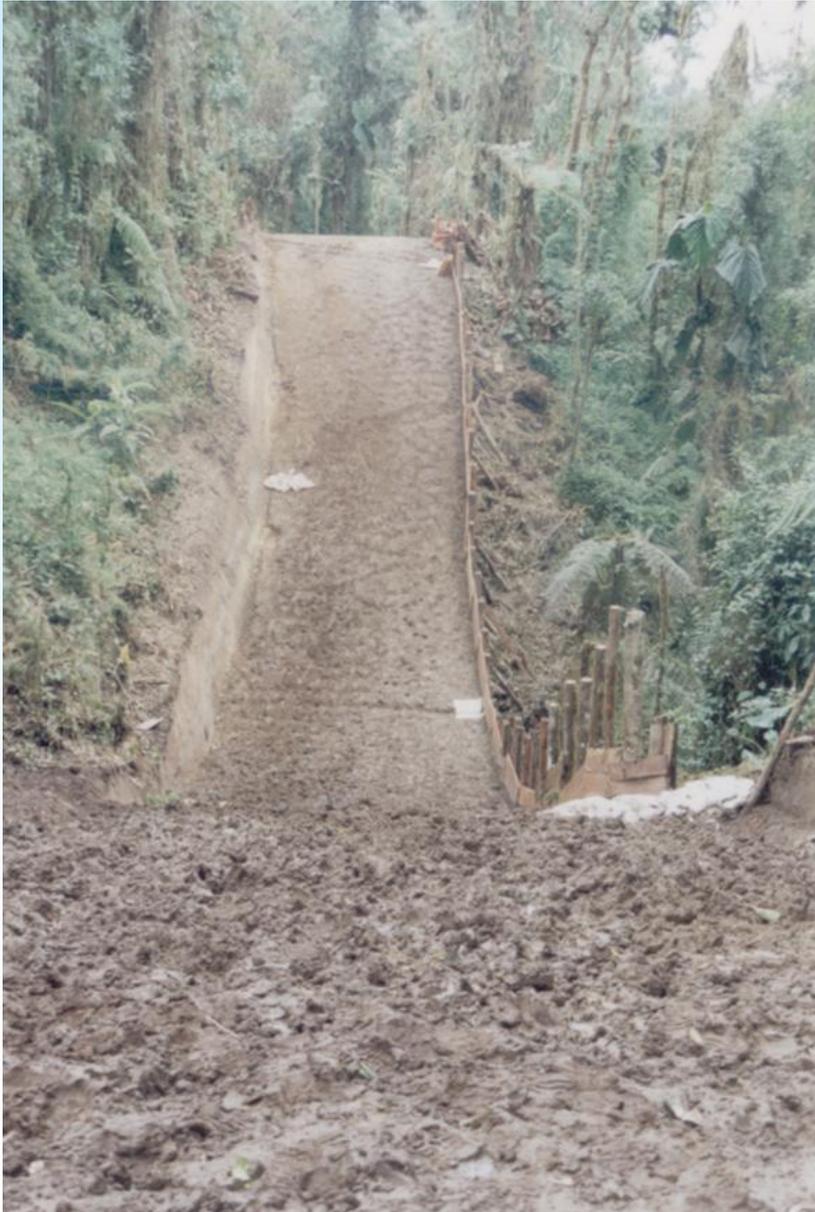
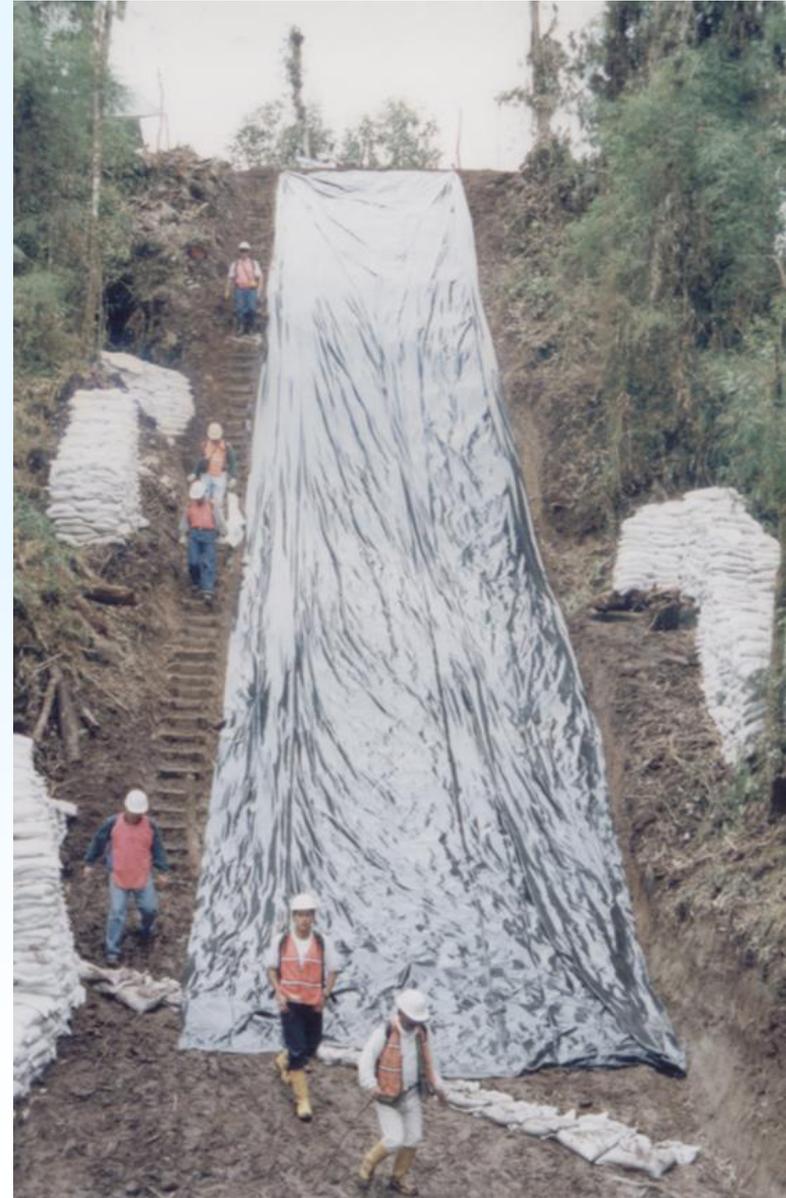
## Estabilización y protección de suelos finos en el sector de Bella vista

**Mantos  
plásticos y  
muros de  
gaviones  
para  
estabilizar  
suelos  
saturados**

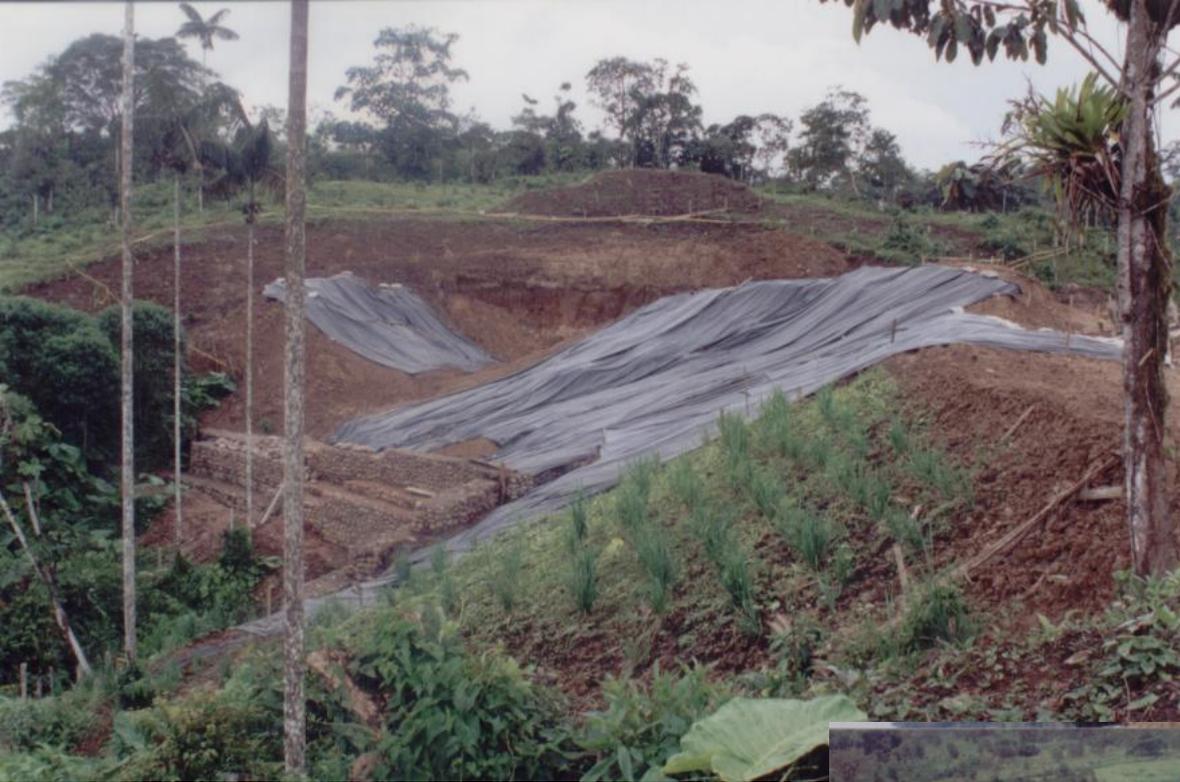
**Obras geotécnicas para control  
de la erosión**

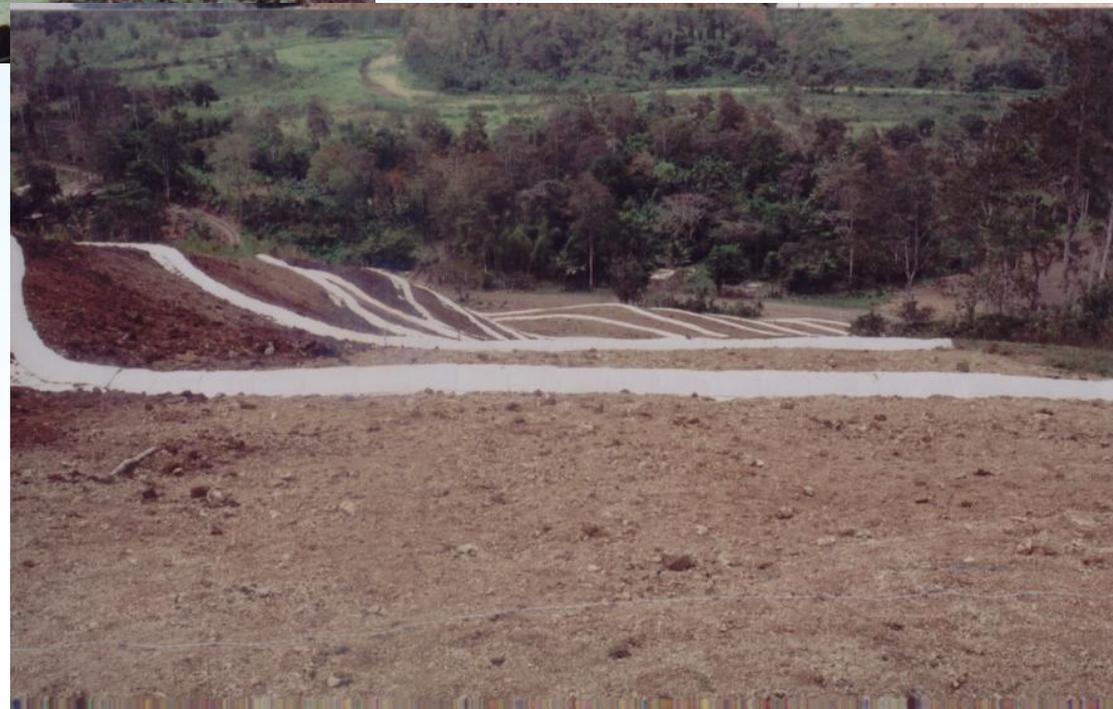
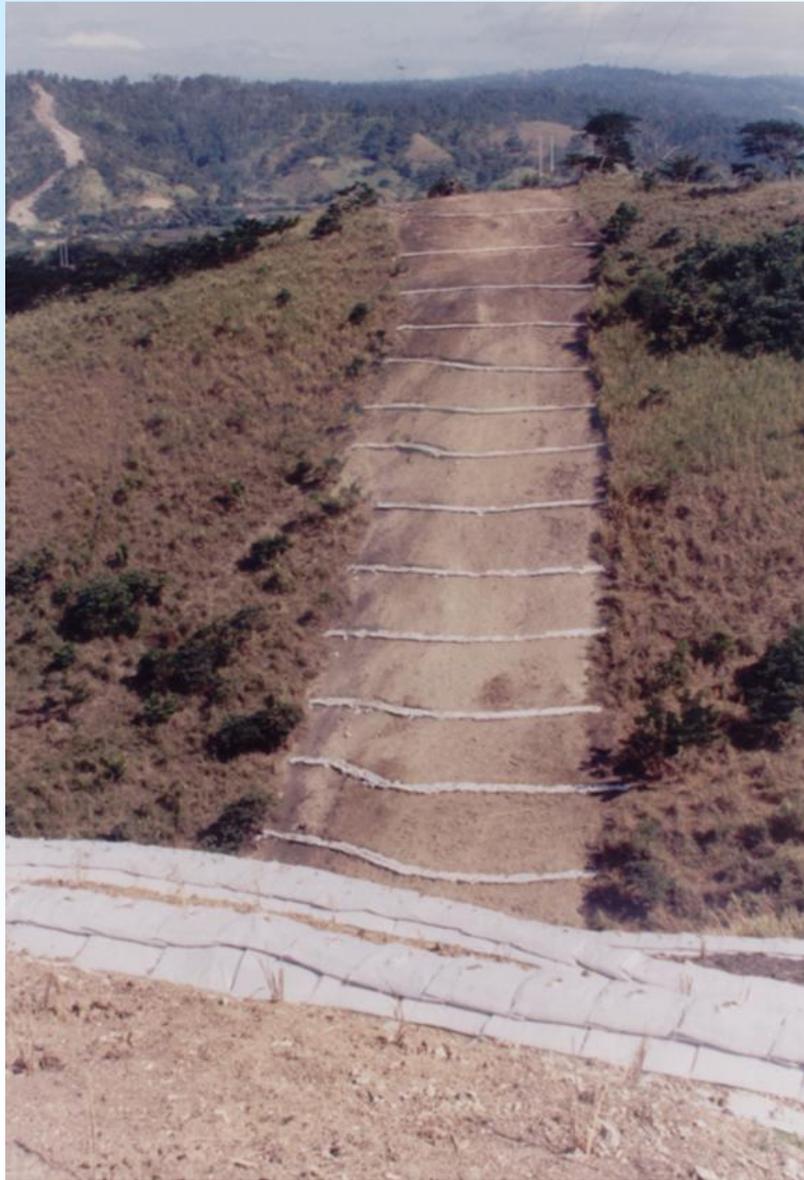
**Obras  
geotécnicas para  
control de la  
erosión en  
terrenos de alta  
pendiente**

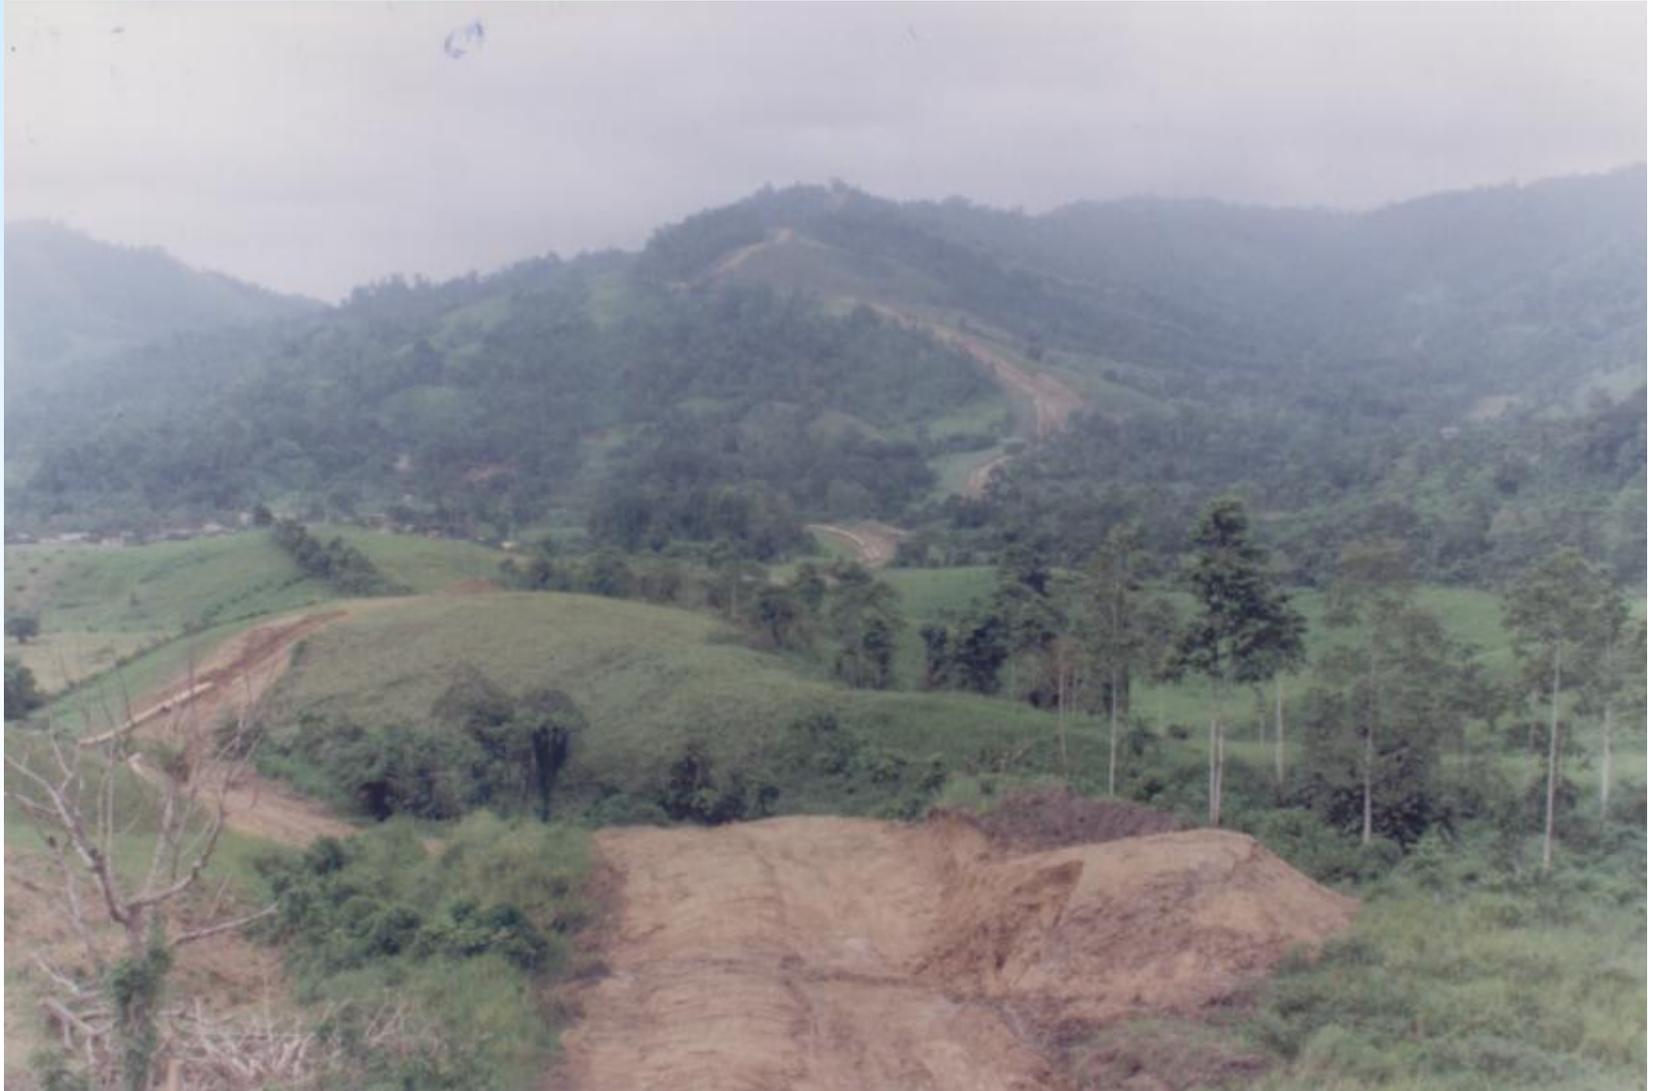
# Suelos areno limosos en el sector de Esmeraldas

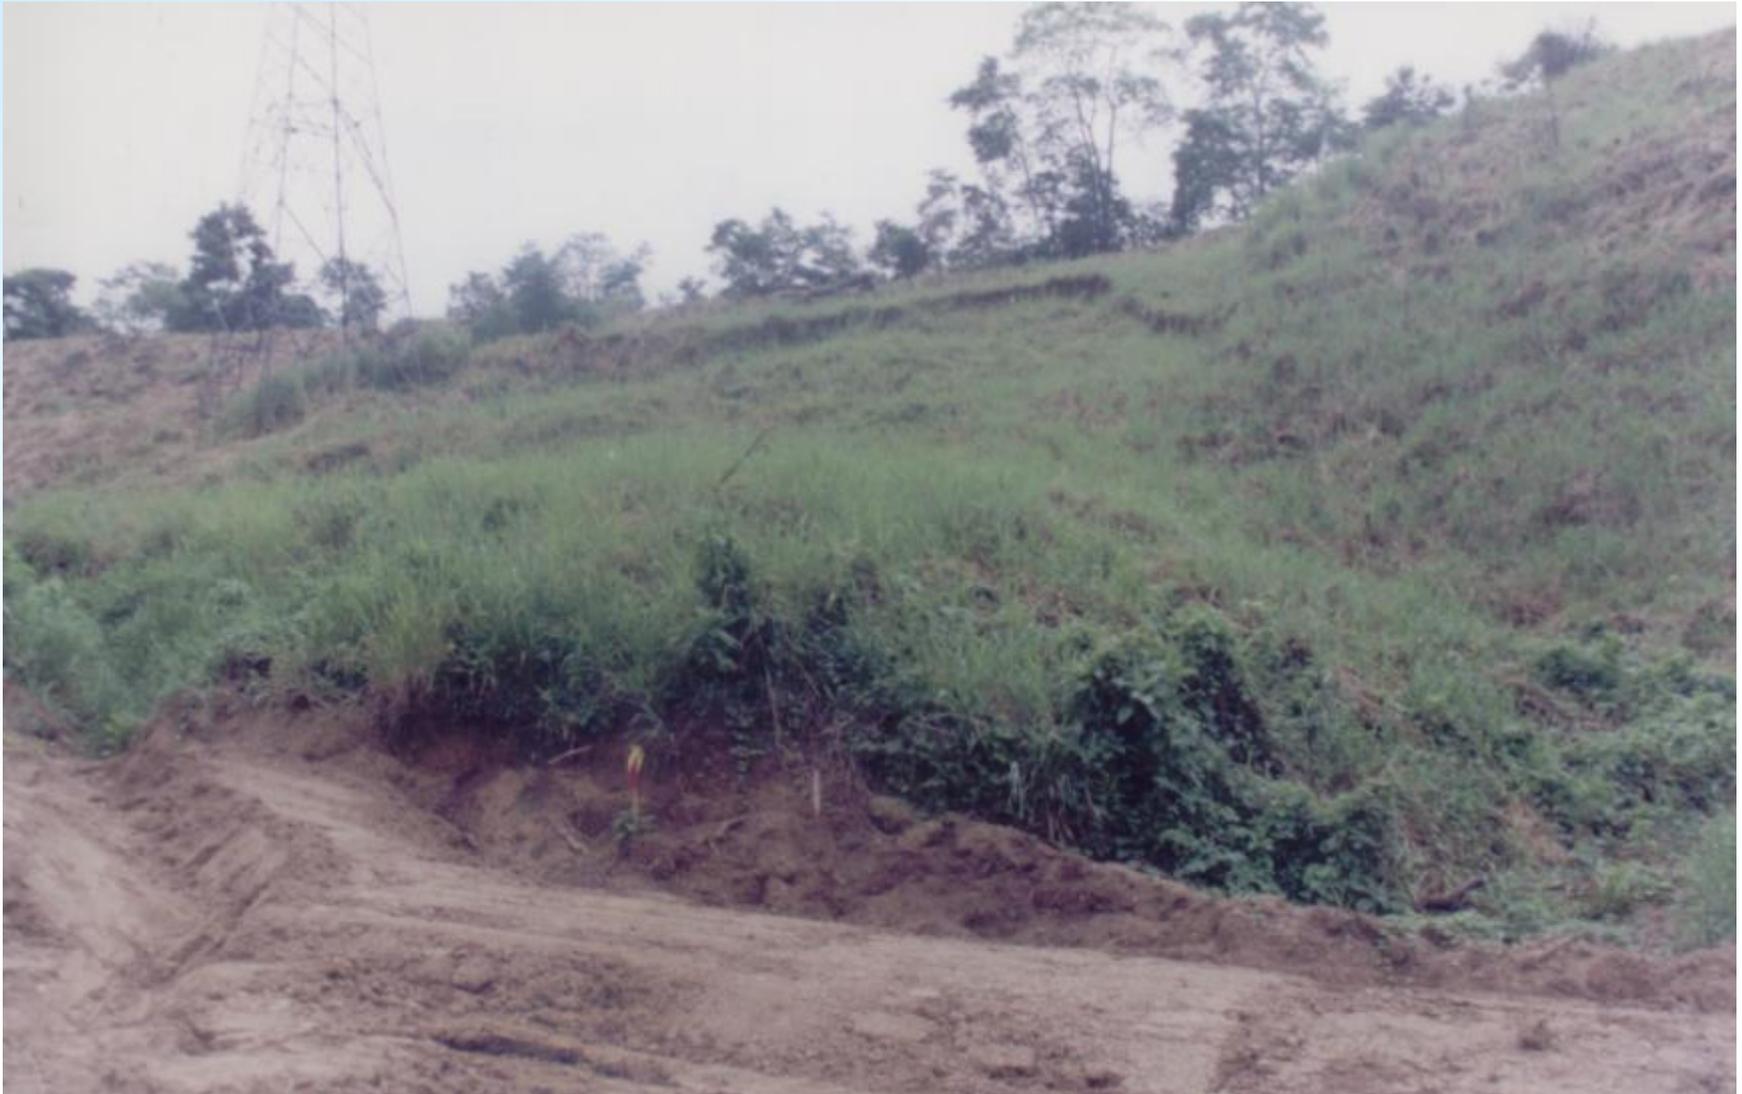
# Superficie de movimiento de suelos

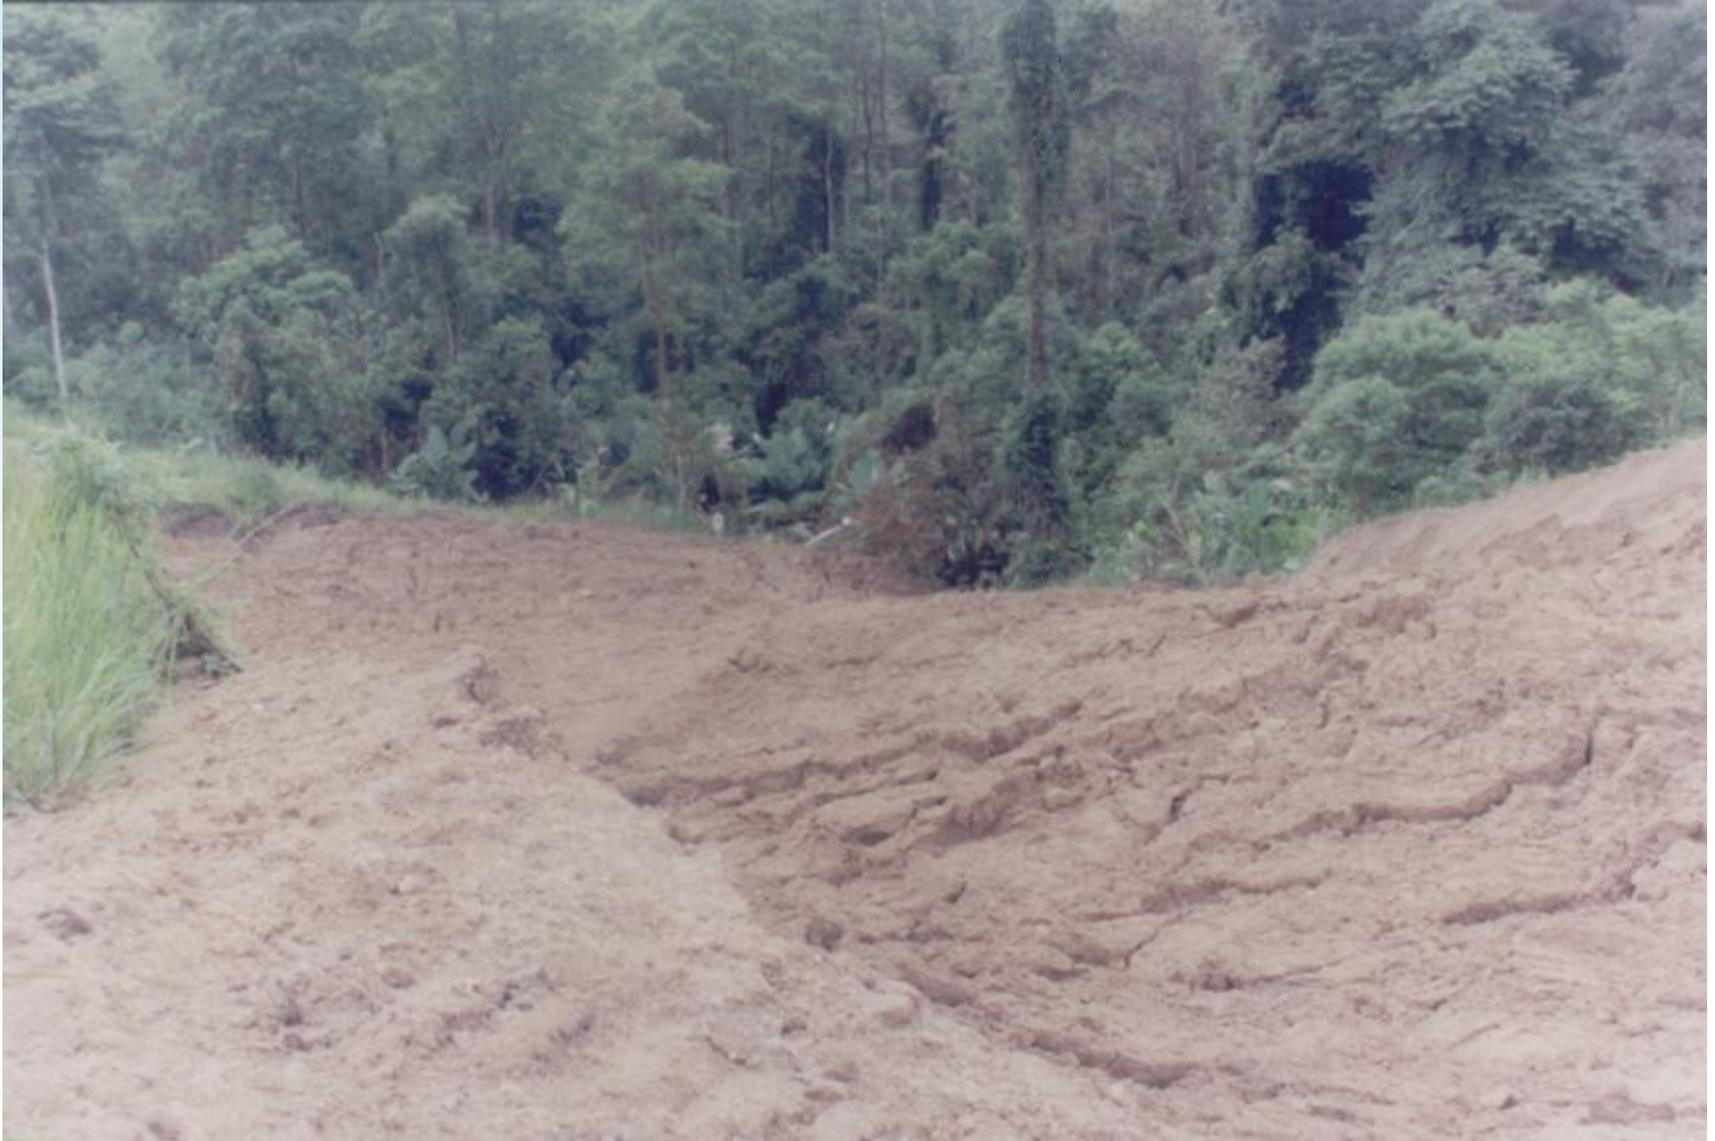
# Flujo de los suelos areno-limosos

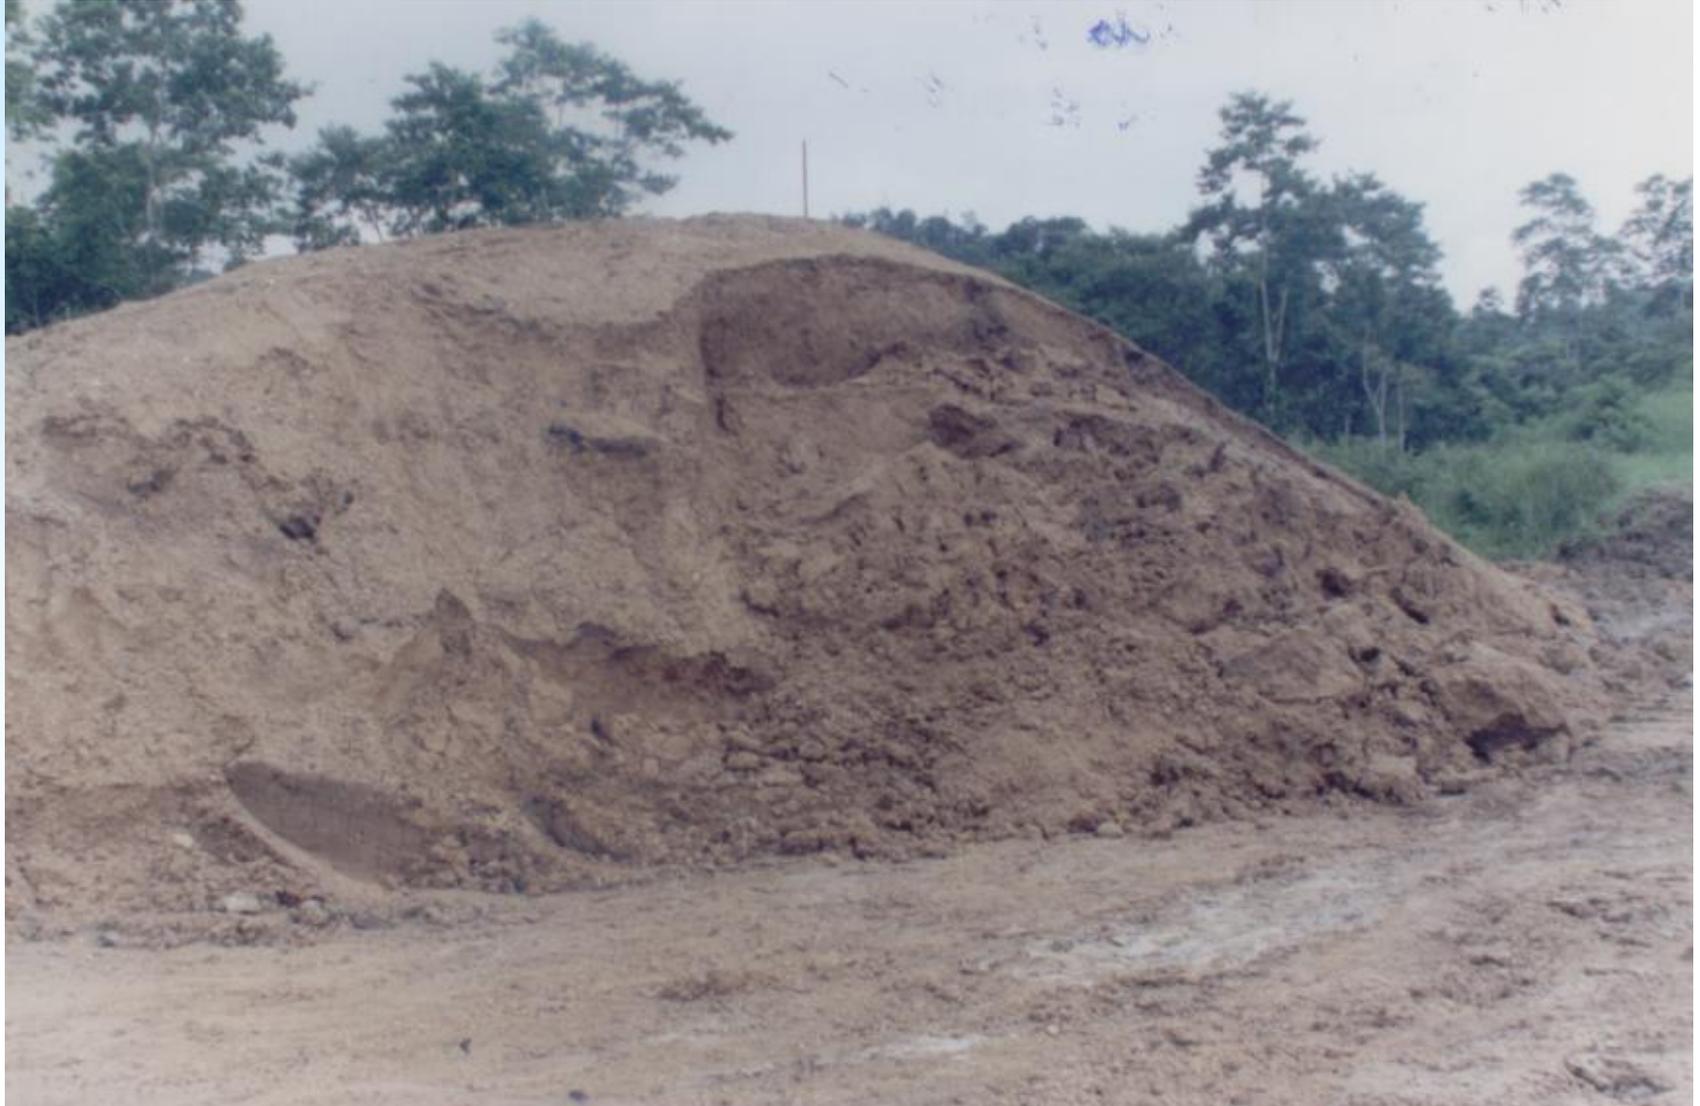
# **Suelos de Esmeraldas sensibles al cambio del contenido de humedad**

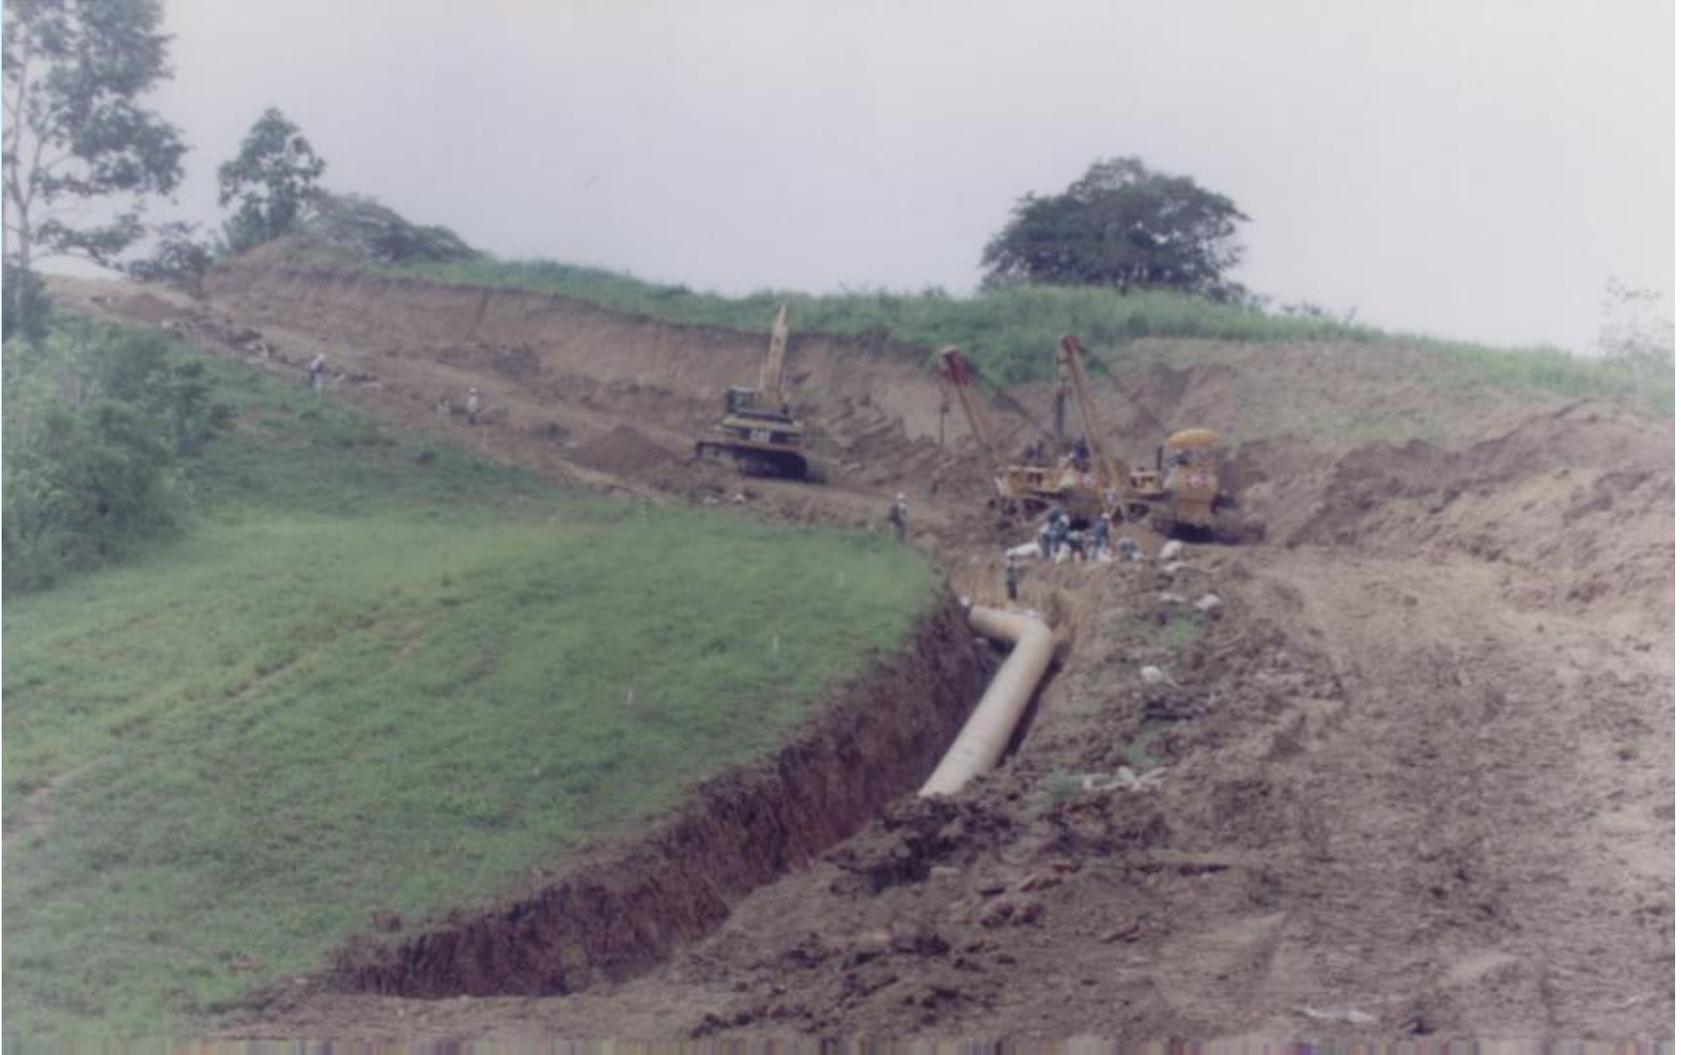
# Trabajos de colocación de tubería

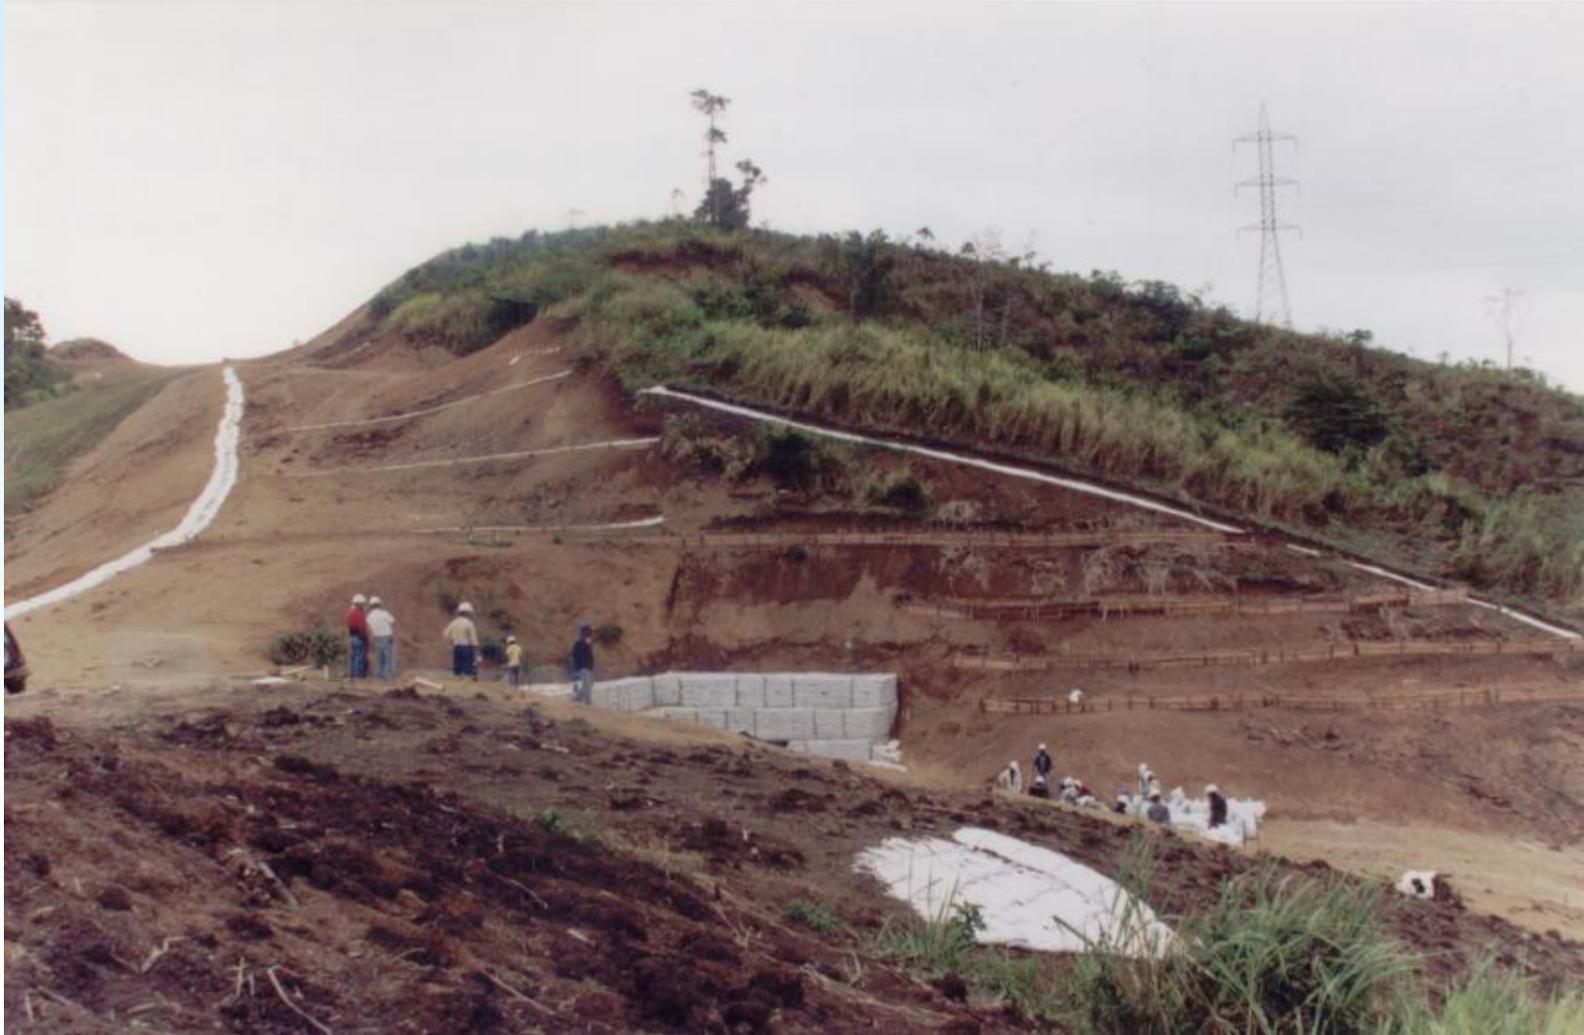
# Obras geotécnicas de estabilización de los suelos limo arenosos, en Esmeraldas

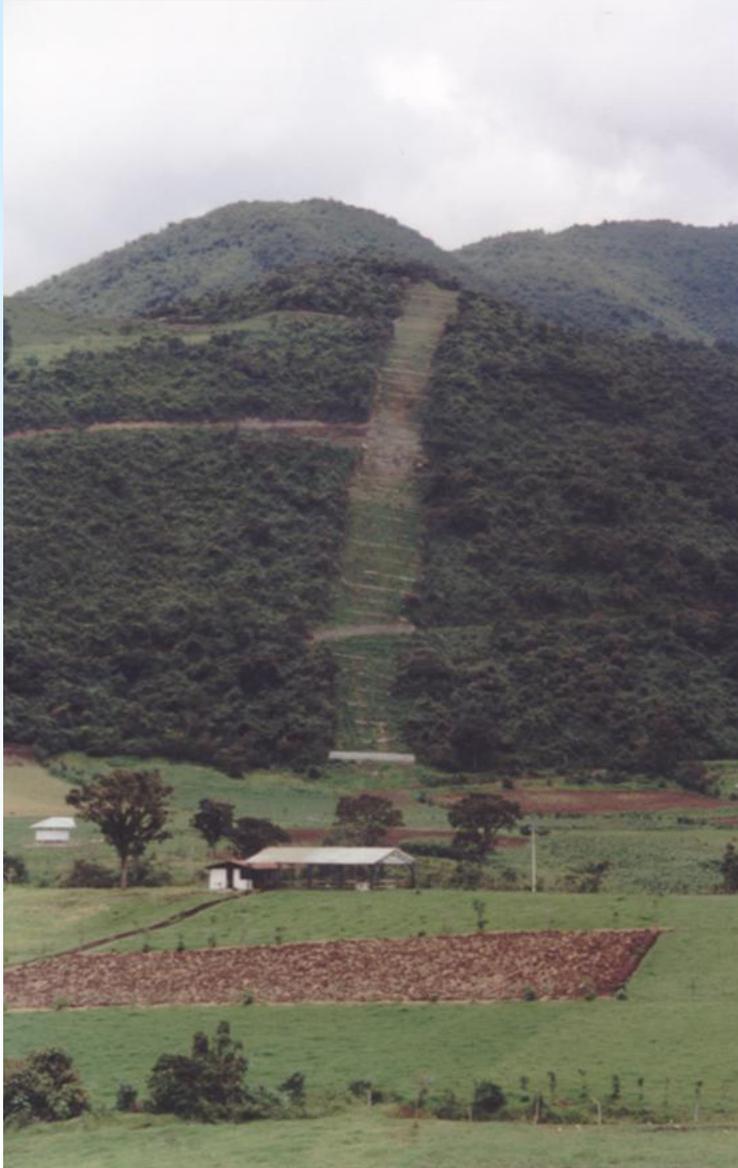
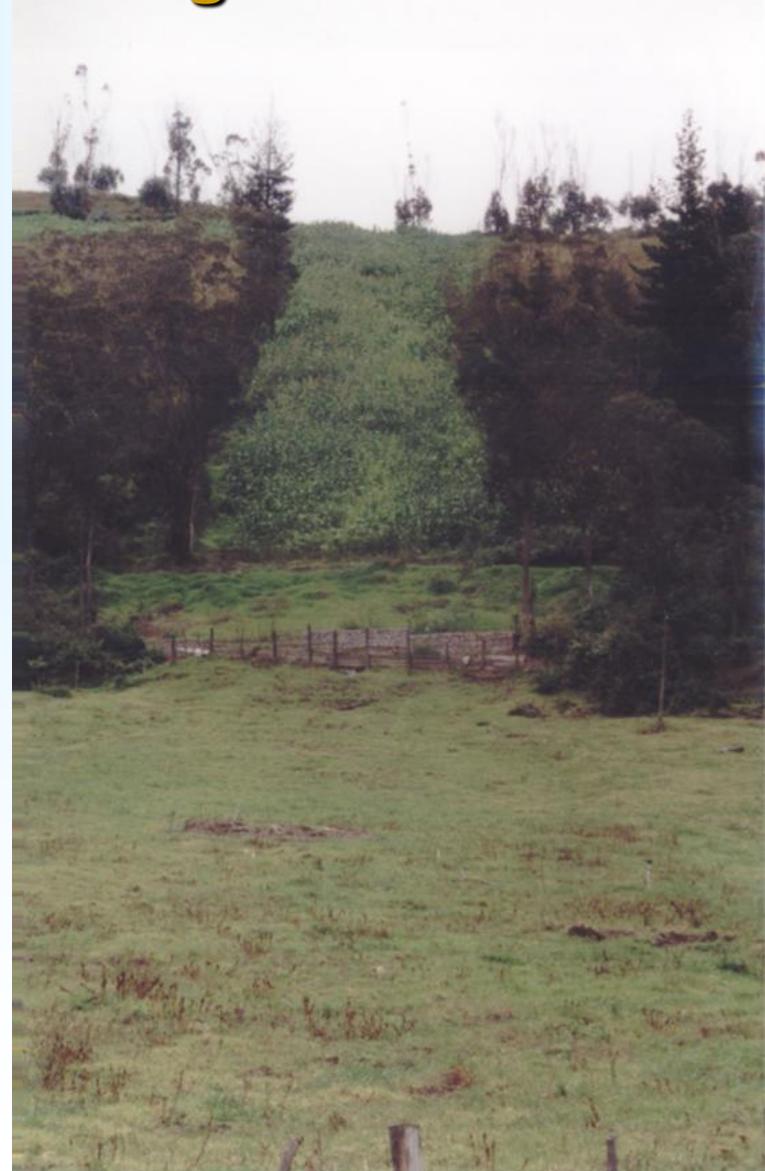
# Estabilización de los suelos por el crecimiento de la vegetación

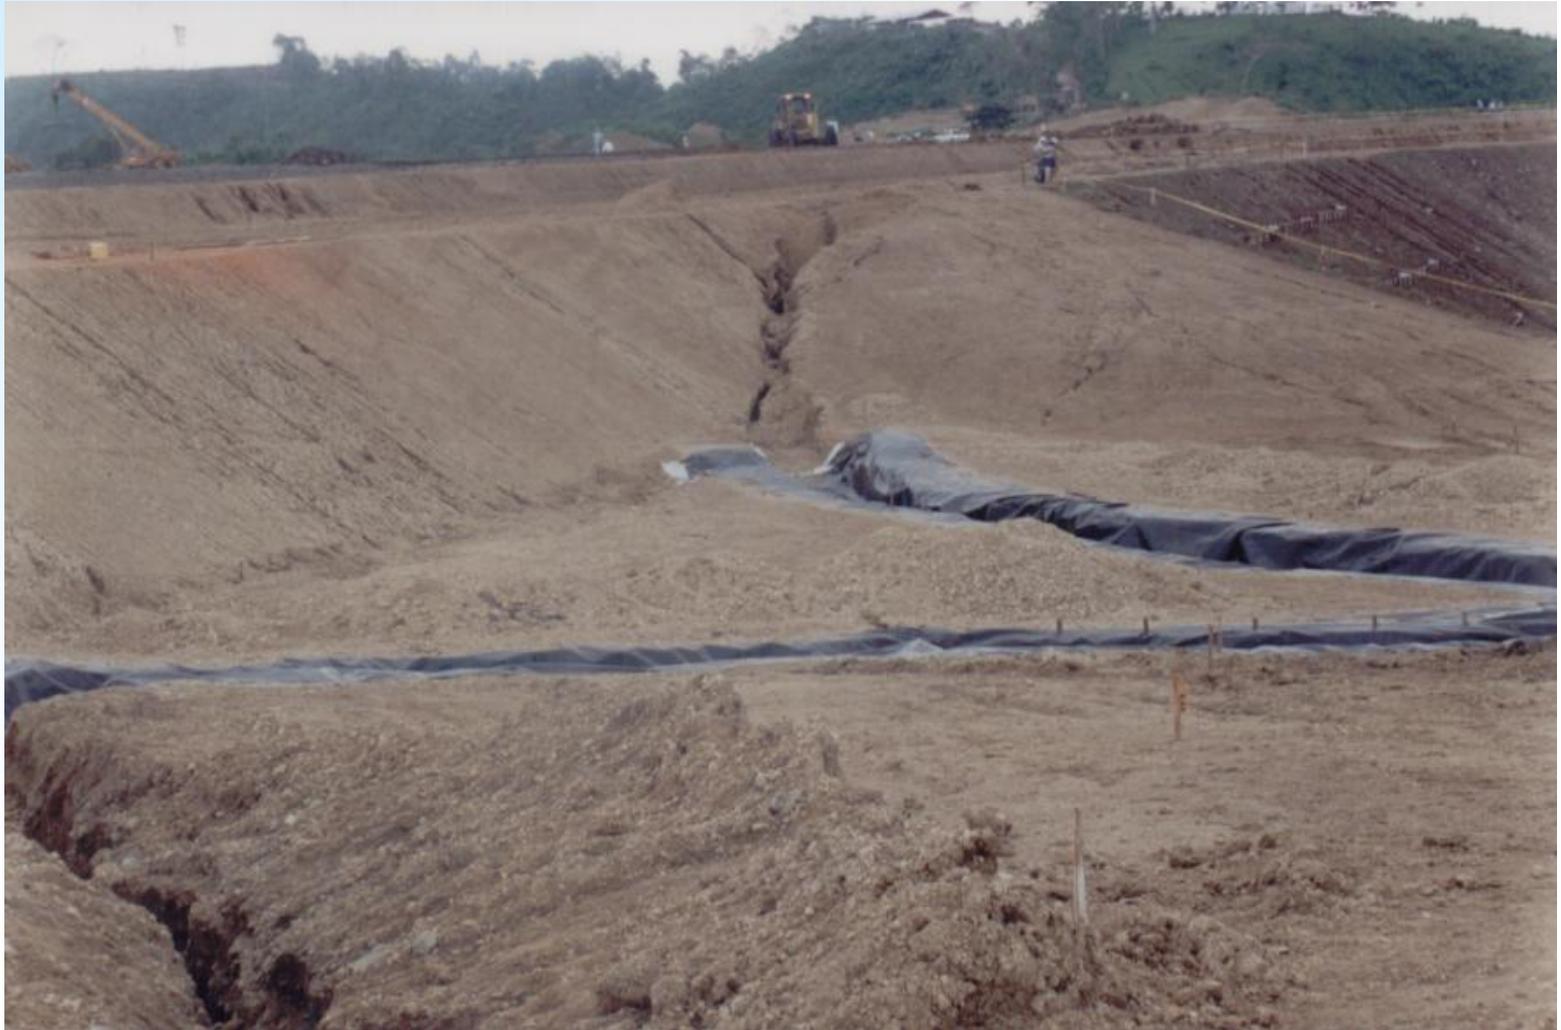
# Obras para estabilizar los suelos erosionables en la estación terminal de Esmeraldas

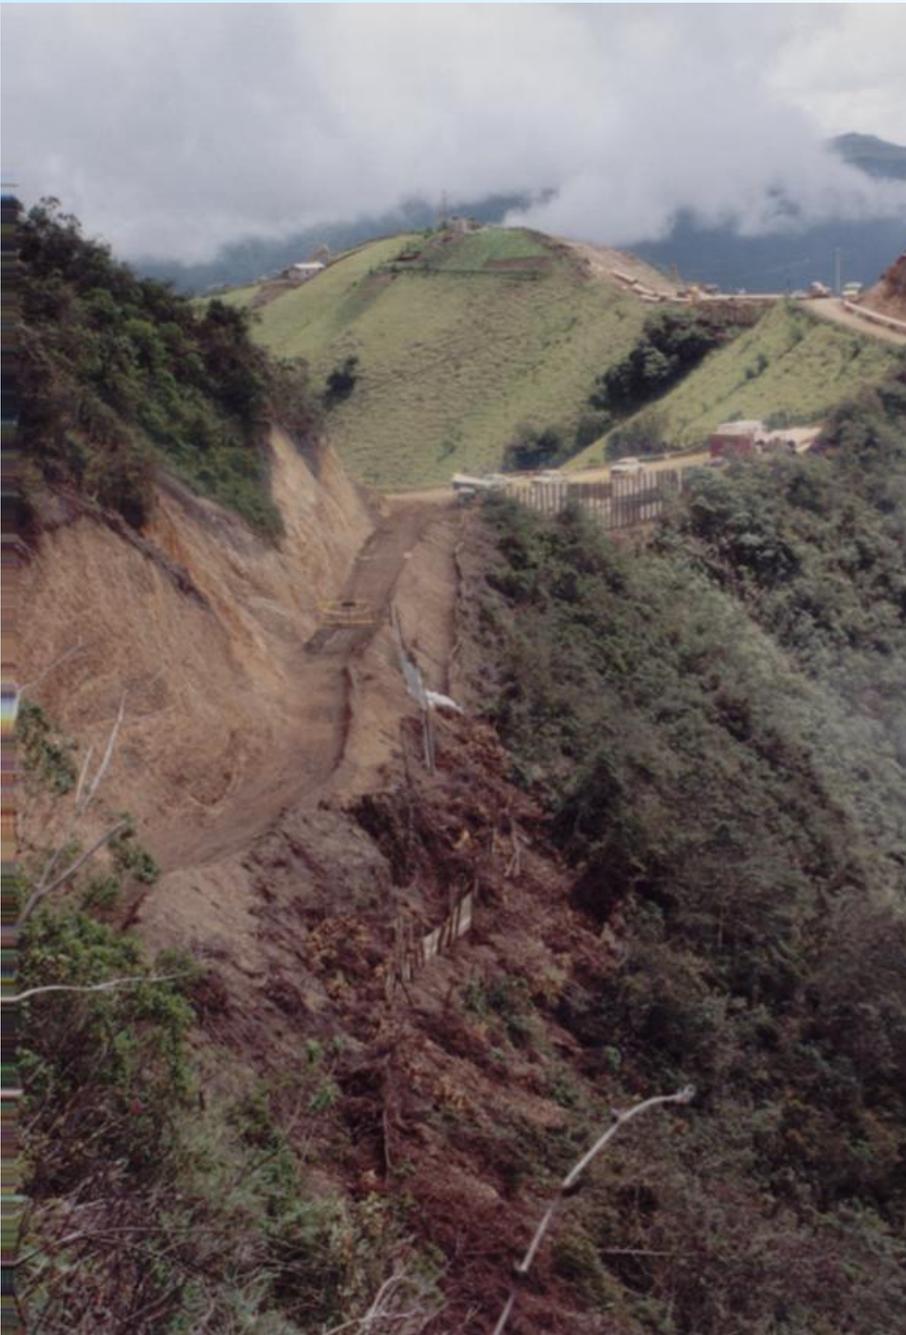
**Construcción de la  
vía de acceso a la  
ERP Chiquilpe  
utilizando el método  
tradicional de corte  
y relleno**

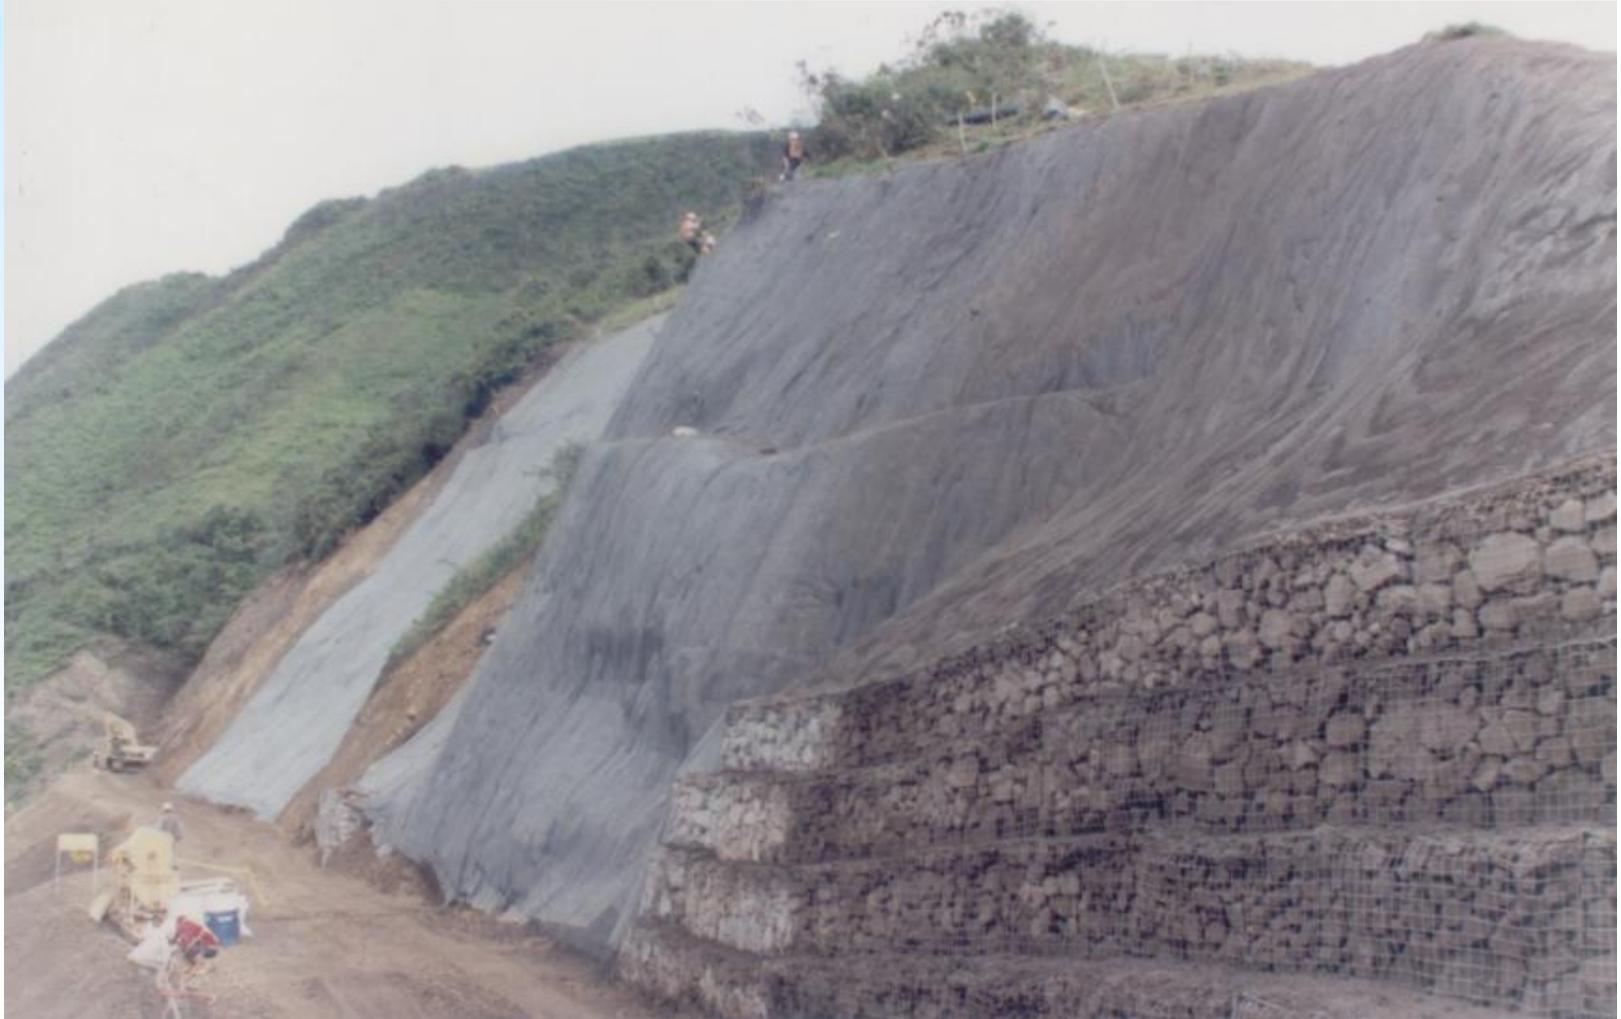
# Construcción del camino de acceso a la estación de reducción de presión, Chiquilpe
