**Red Temática  
Iberoamericana CYTED  
Programa A4D**

**Experiencias** en Trabajos de Movimiento de  
Masa y Taludes

**Ing. Gastón Proaño**

# **Efectos del deslizamiento Río Centro- Los Ceibos, 1982**

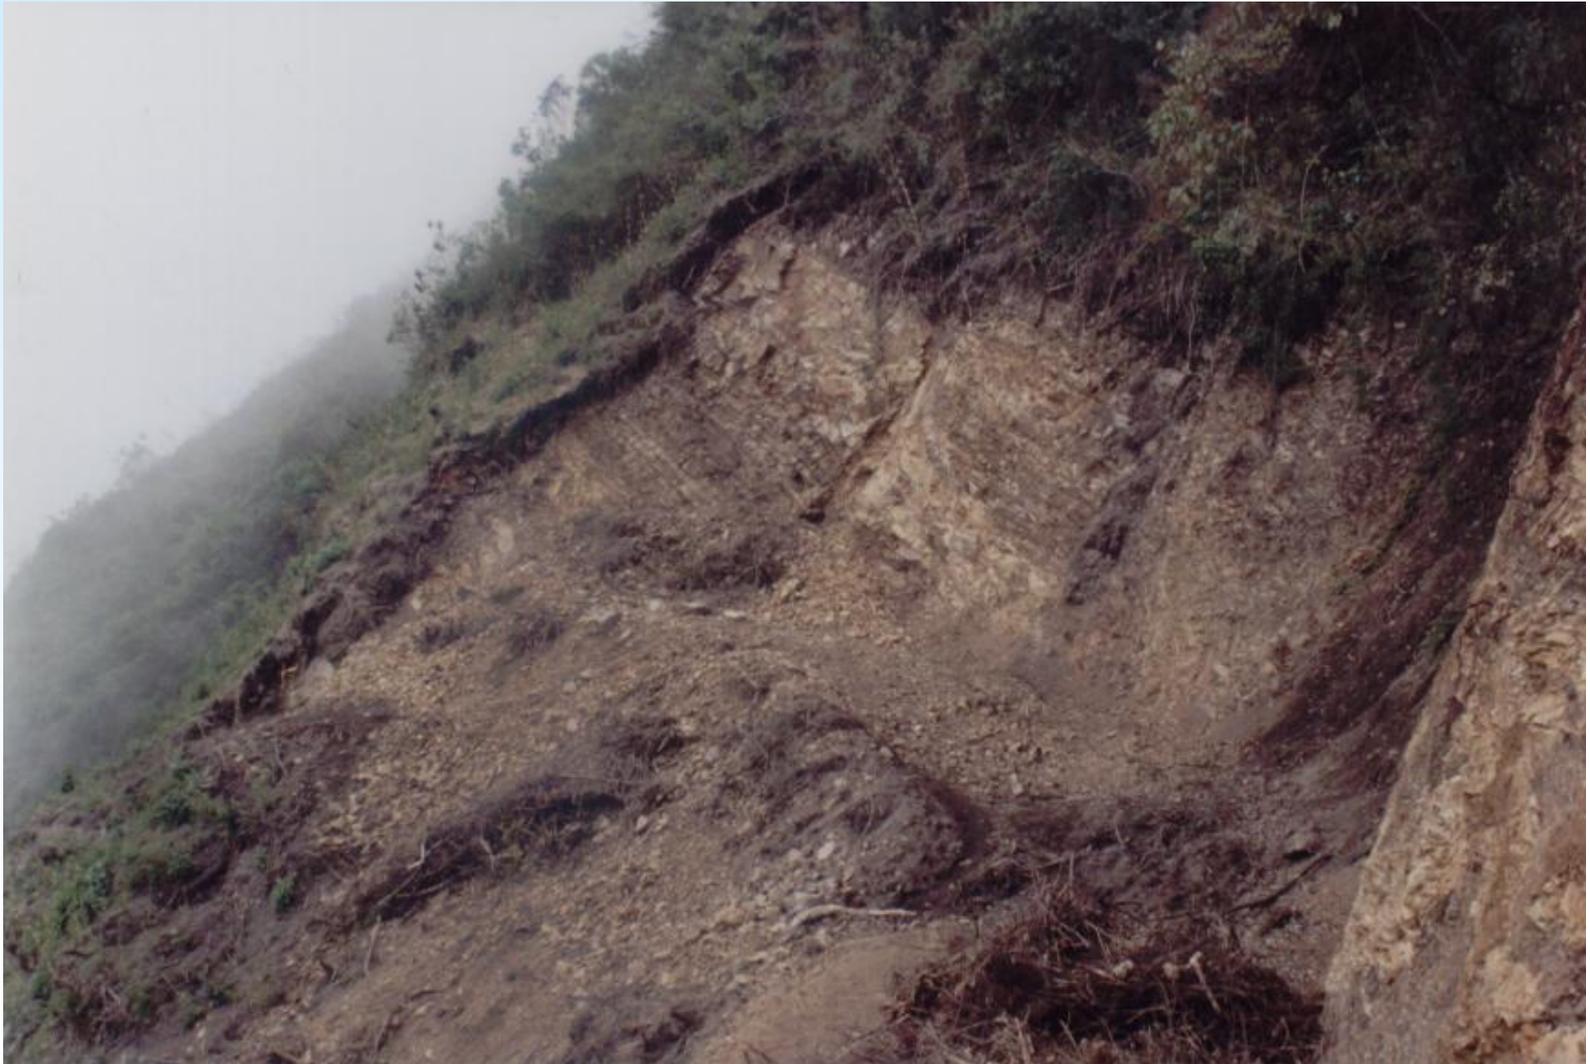
## **Material de corte para la vía de acceso**

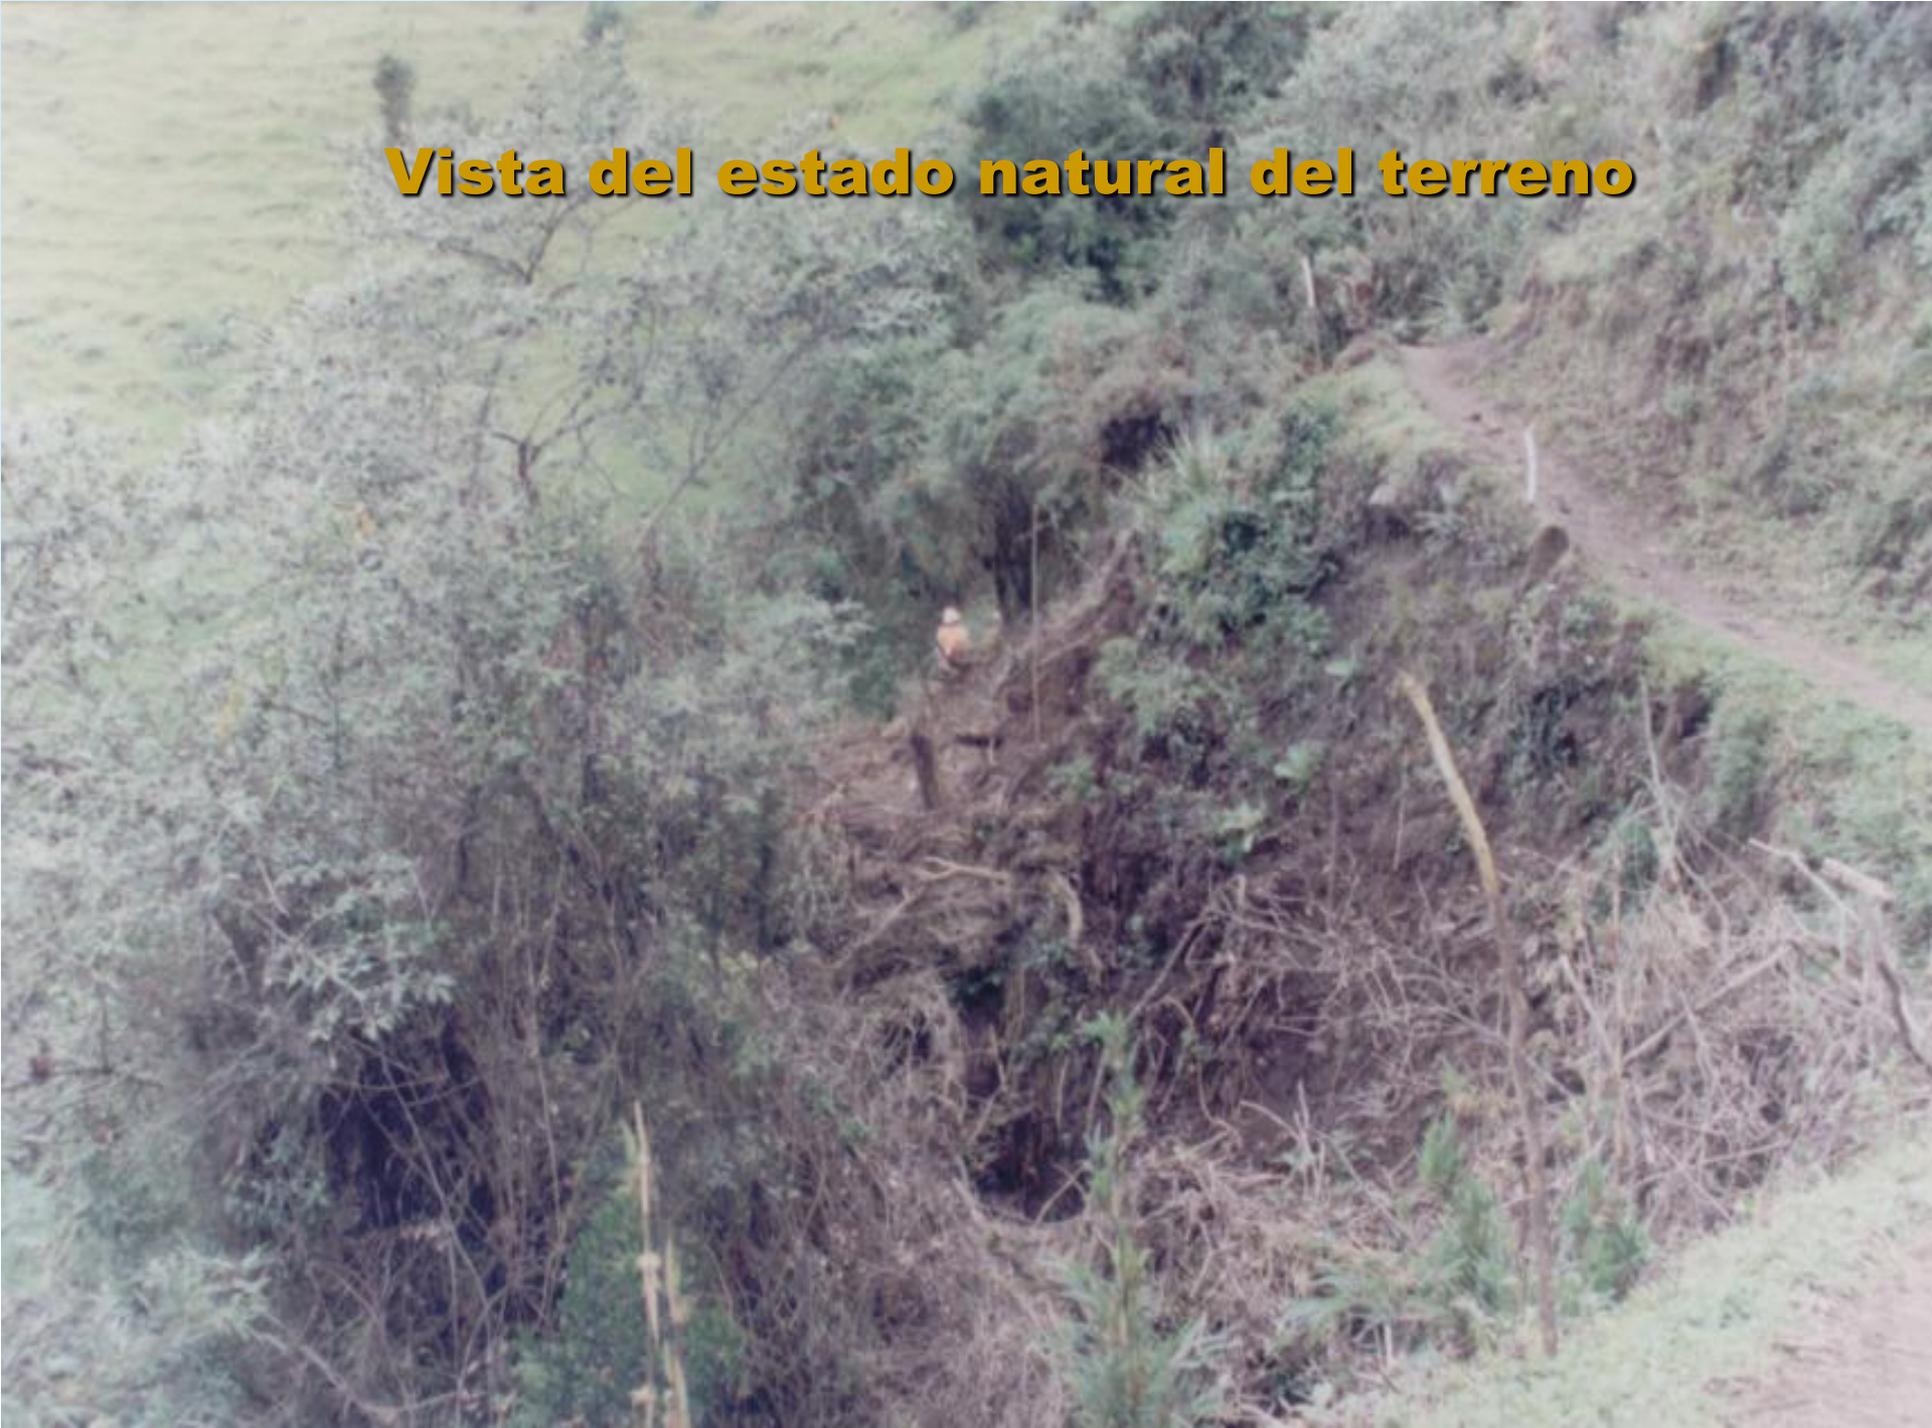
## Vista del estado natural del terreno

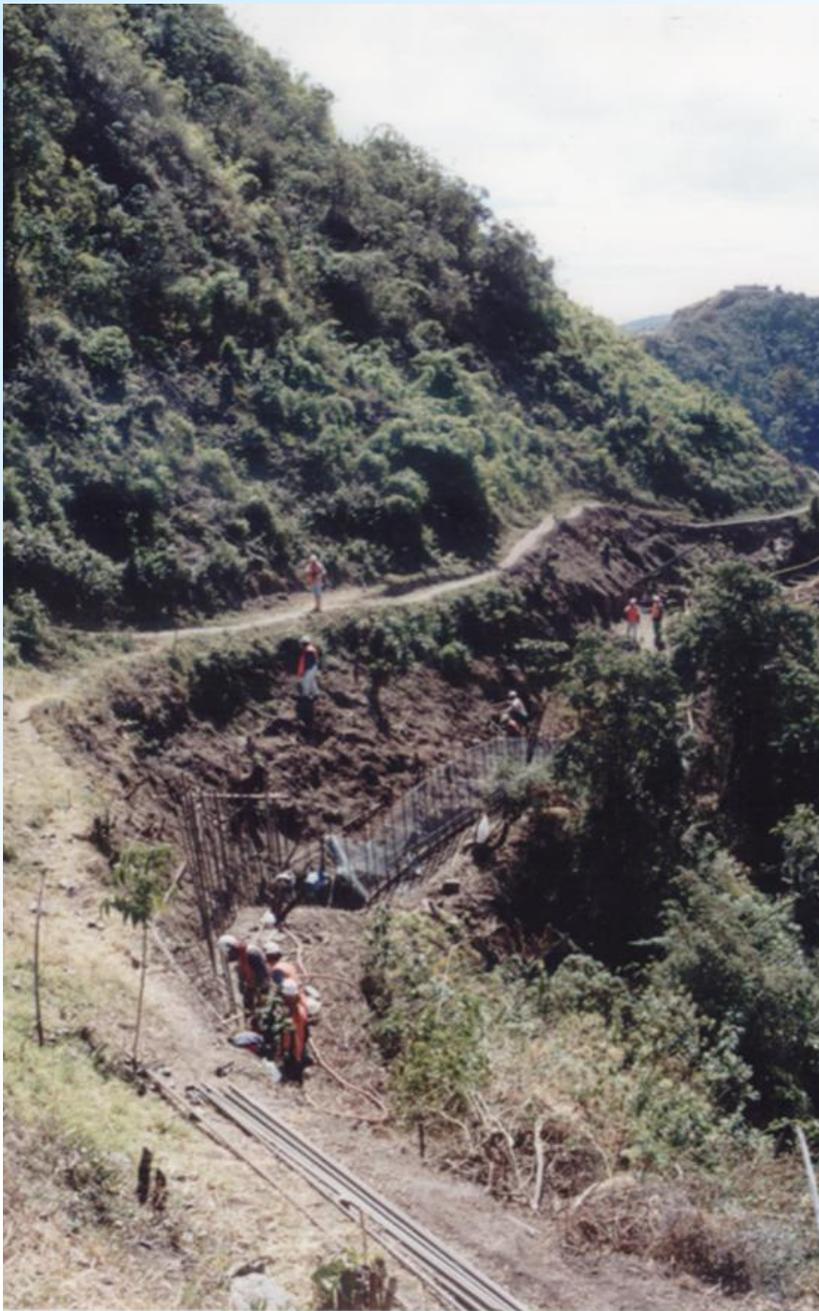
**Primera fase  
de  
construcción  
de la vía  
utilizando  
otro método**

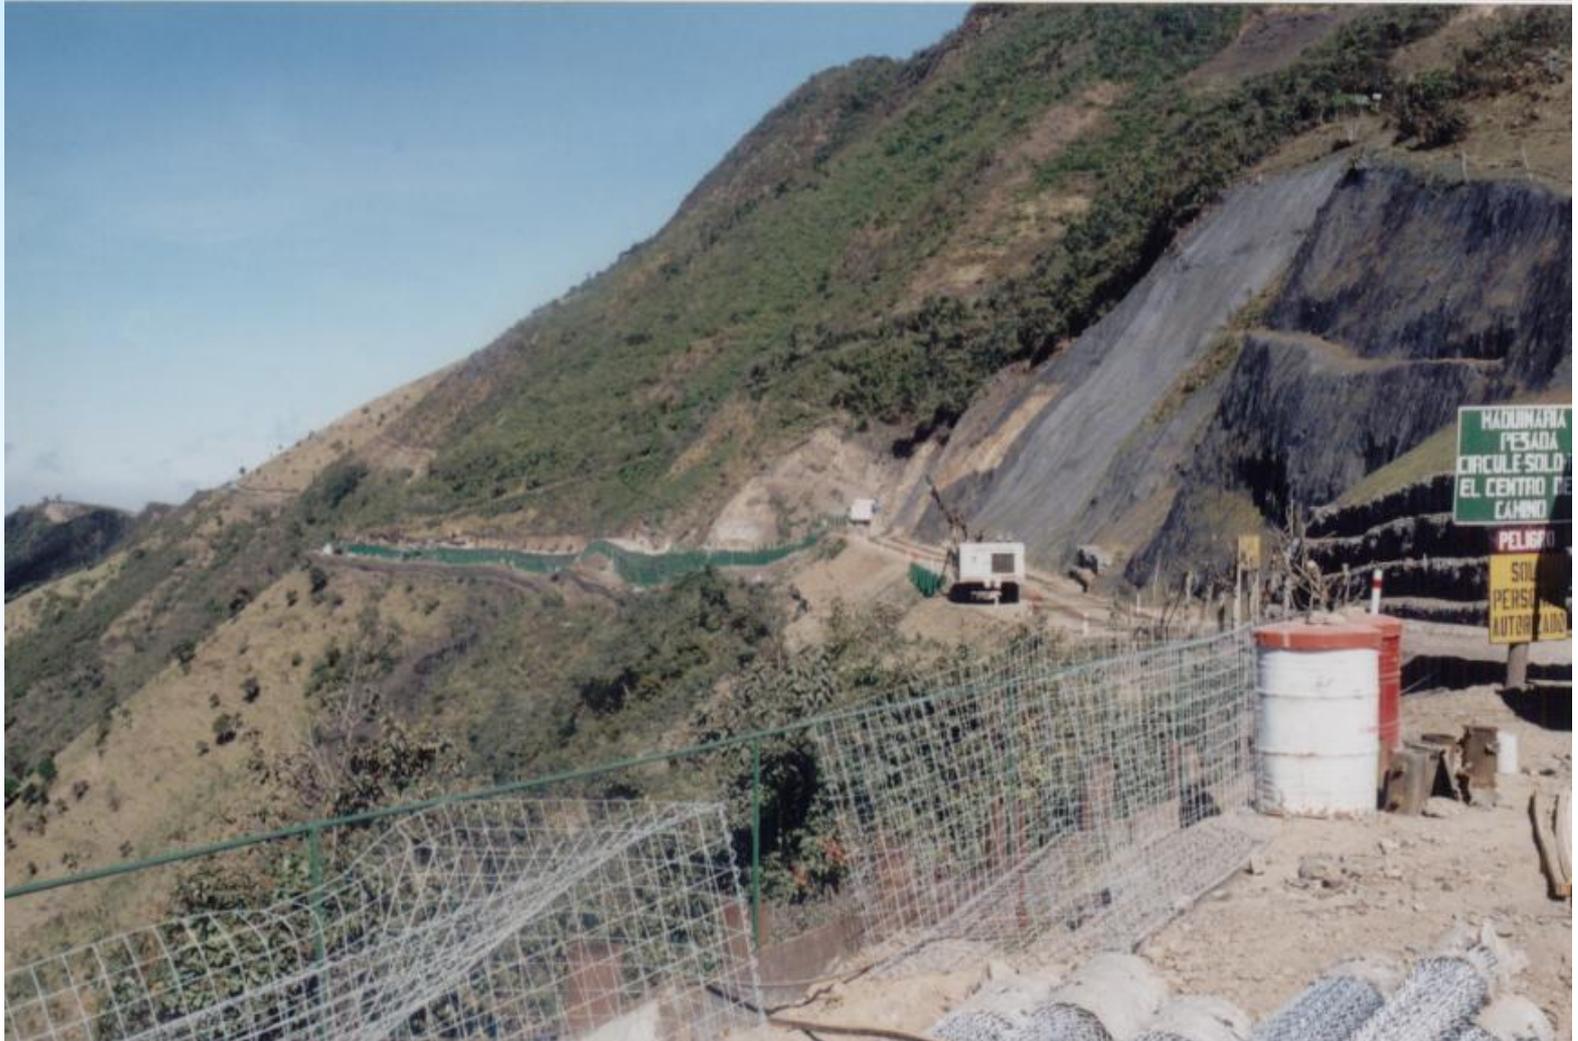
# Avance en la construcción de la vía se puede apreciar la estabilidad del talud natural

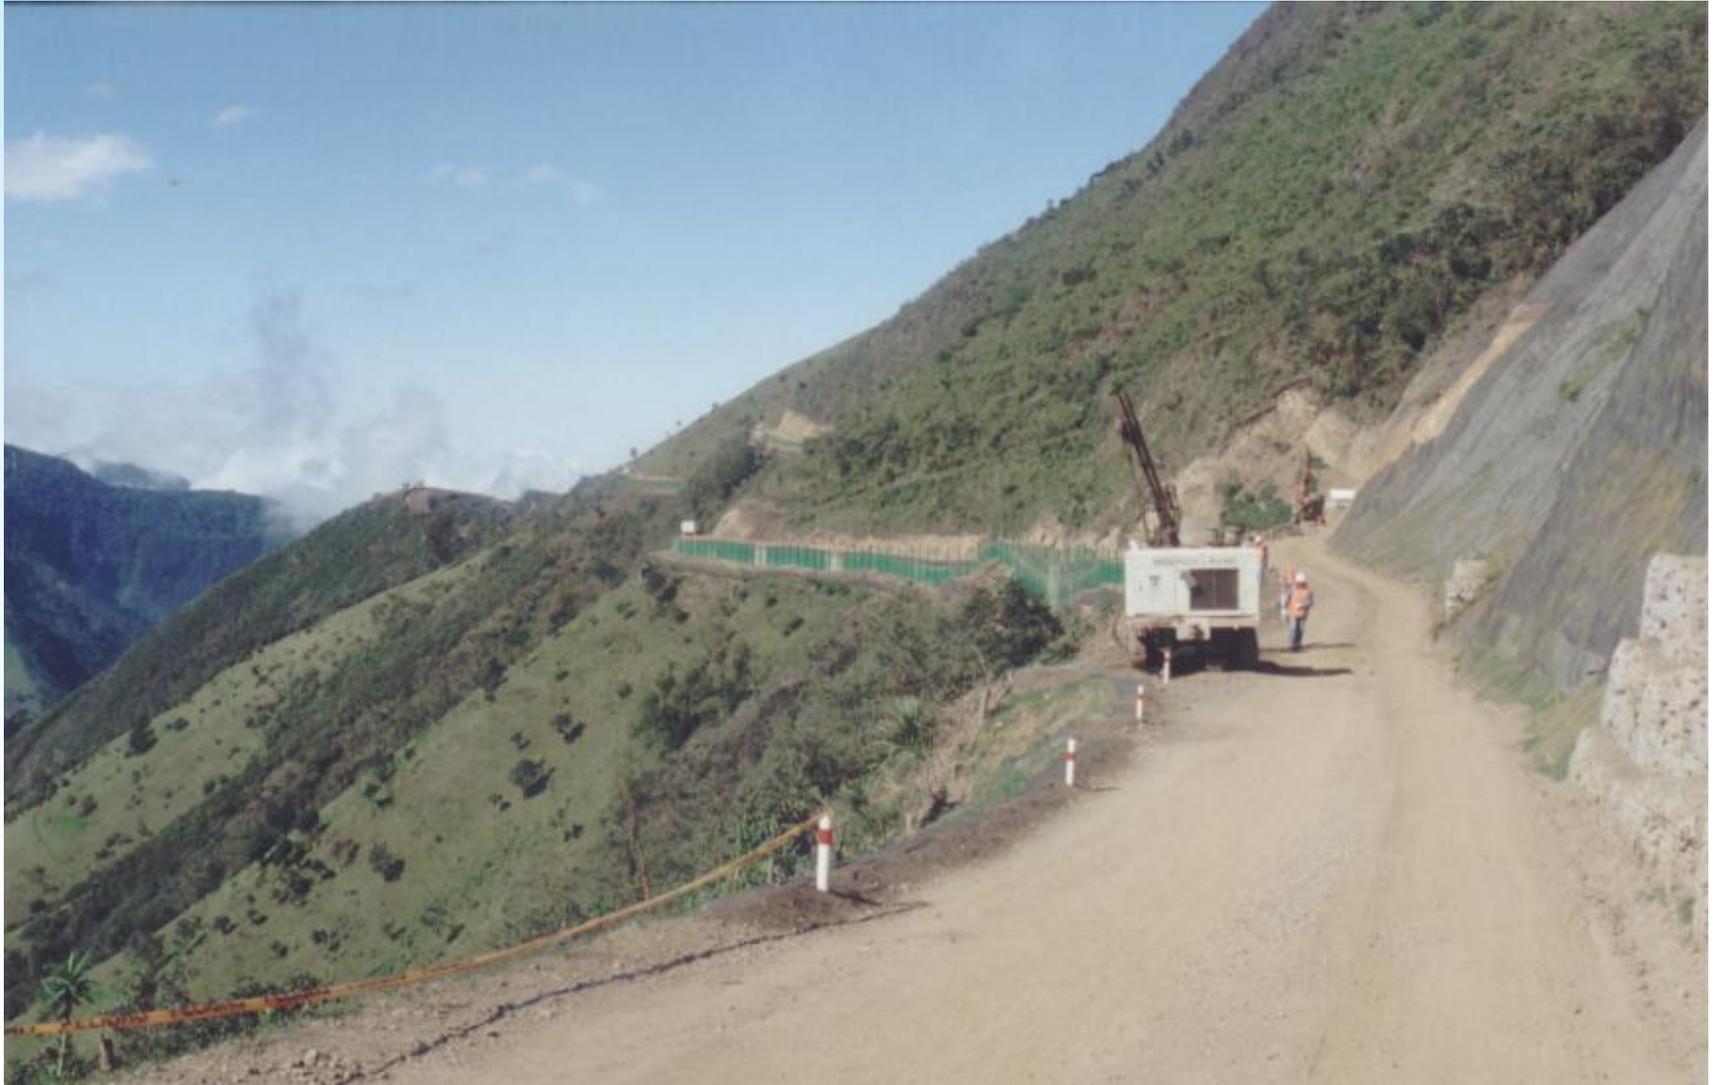
# **Vía concluida con el nuevo método y respetando el talud natural del terreno**
