**Escuela Superior Politécnica del Litoral**

Diseño, evaluación estructural y durabilidad del edificio de parqueos de 9 niveles:  
alternativas de intervención.

**Proyecto Integrador**

El presente proyecto evalúa el estado estructural y la durabilidad del edificio de parques Centro Park, de nueve niveles, ubicado en la ciudad de Guayaquil, con el objetivo de proponer alternativas técnicas de intervención que mejoren su desempeño estructural y prolonguen su vida útil. Se parte de la hipótesis de que los daños observados en las losas y el comportamiento estructural deficiente frente a acciones sísmicas pueden ser mitigados mediante un refuerzo adecuado y una rehabilitación integral de los elementos afectados, justificando así la necesidad de intervención.

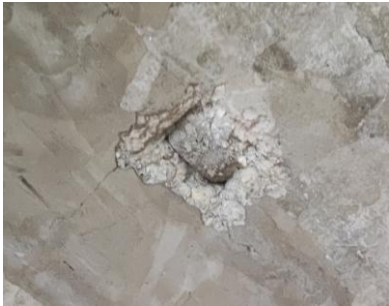
<p>Hueco profundo sin acero visible, entre ejes D-E y 5-6</p>

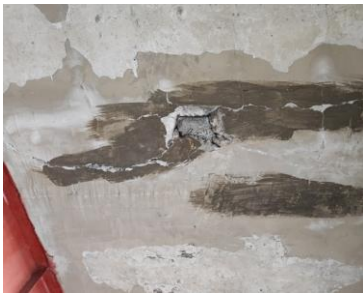
Nivel 8

<p>Área de ensayo, después del eje L y después del 6</p>

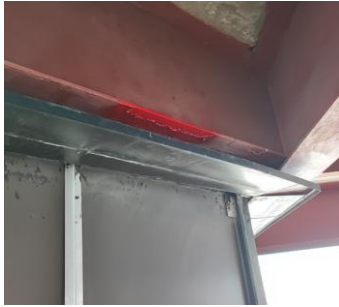
<p>Corrosión, entre ejes 3–5 y antes del eje A</p>

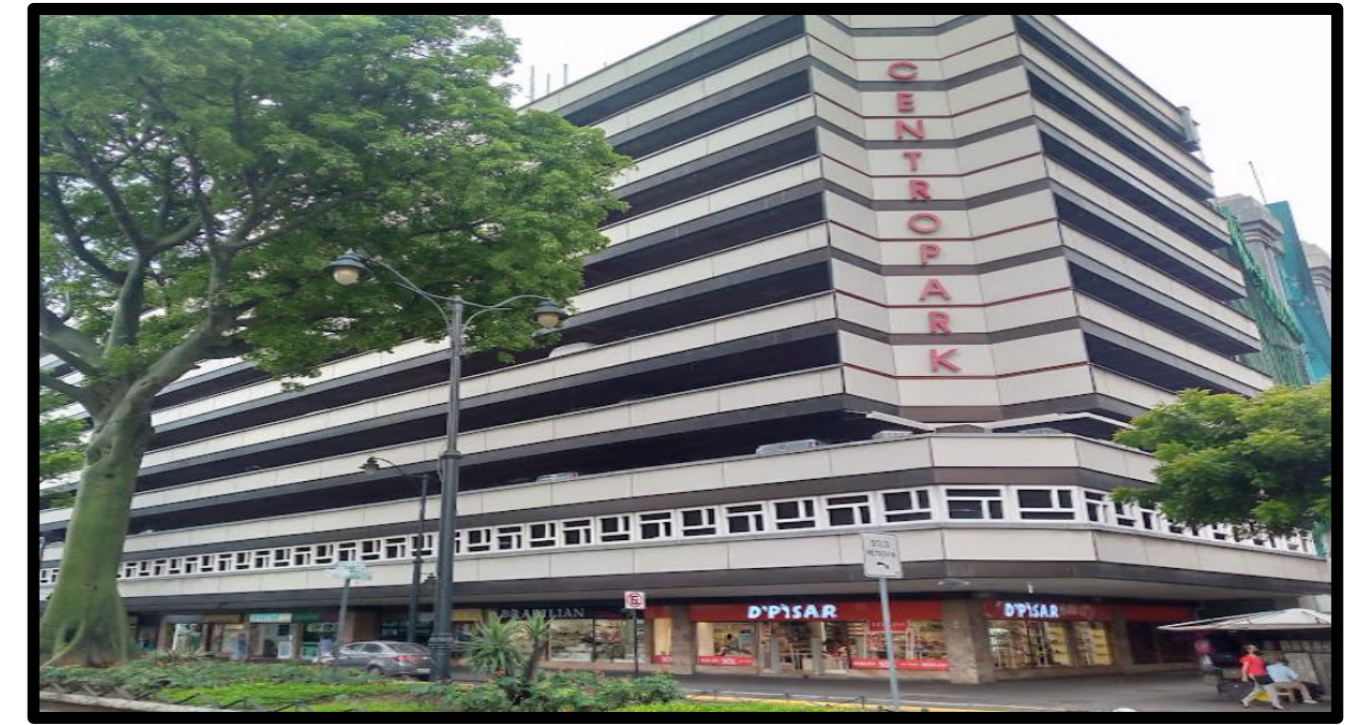
El edificio de parqueos presenta afectaciones en las losas asociadas al deterioro del concreto y un comportamiento estructural lateral deficiente, evidenciado por derivas superiores a los límites normativos antes de la intervención. Estas condiciones comprometen la durabilidad y el desempeño sísmico de la estructura.
