**Escuela Superior Politécnica del Litoral**

Rediseño del sistema constructivo carpeta asfáltica 2,1Km que afecta tránsito

vehicular de Guayaquil

**Proyecto Integrador**

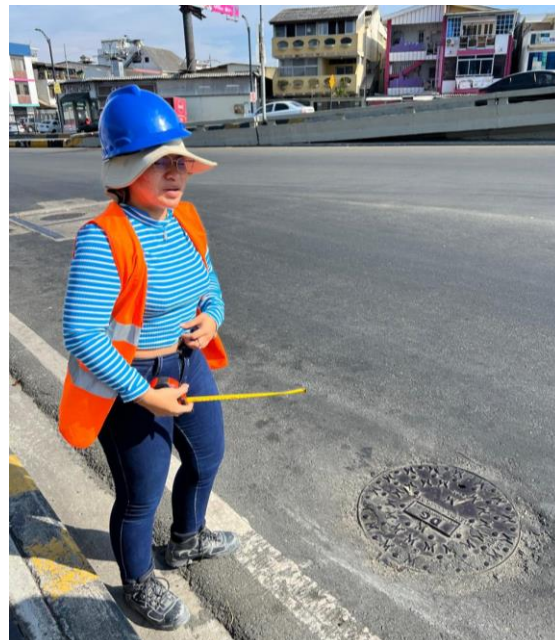
**Figura 4**

*Desgaste superficial en el tramo 1*

Se observa la tapa del tramo 1 con pérdida de material en los bordes de la capa de rodadura.

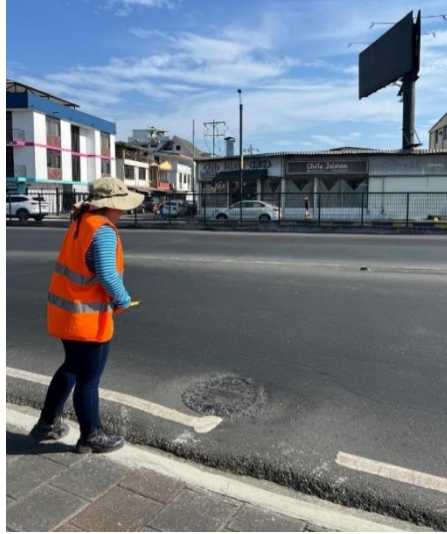
**Figura 5**

*Desgaste superficial en el tramo 1*

Se observa la tapa del tramo 1 con pérdida de material en los bordes de la capa de rodadura.

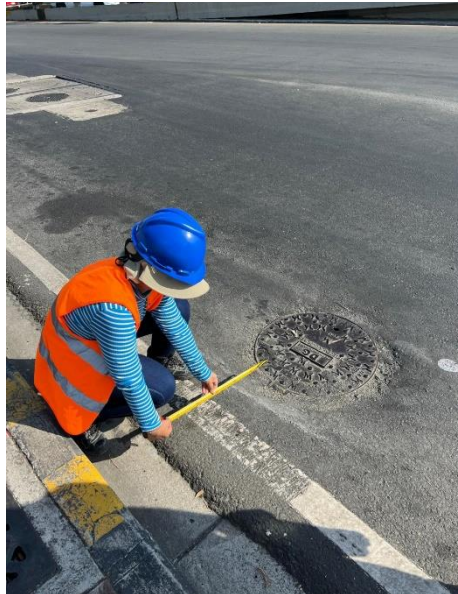
**Figura 6**

Se observa la tapa del tramo 1 con pérdida de material en los bordes de la capa de rodadura

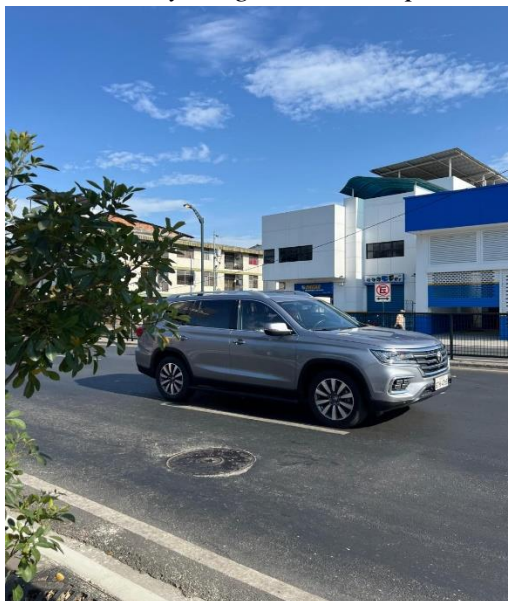
**Figura 7**

*leve desnivel y desgaste en la tapa del tramo*

Se observa la tapa número 7 con un leve hundimiento y desgaste en la capa de rodadura del pavimento.

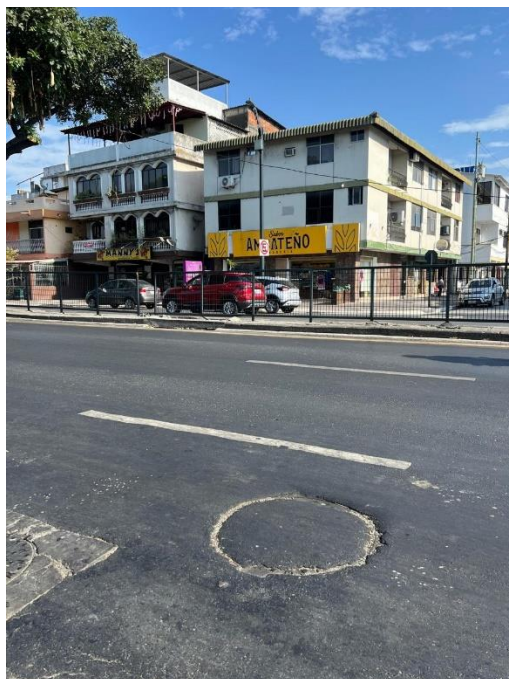
**Figura 8**

*Desnivel en la tapa de cámara de*

Se observa en el tramo 2 un desnivel alrededor de la tapa y pérdida de la carpeta asfáltica en el área.

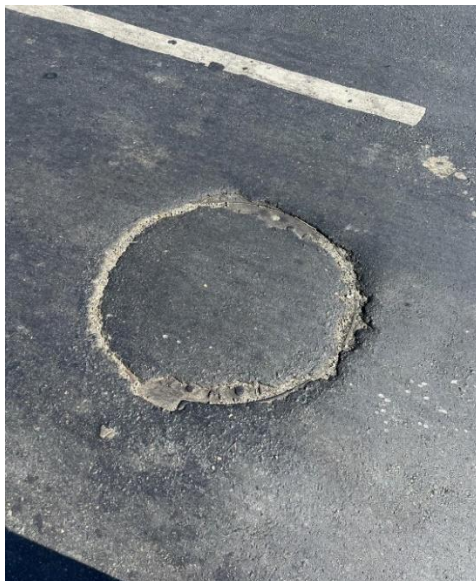
**Figura 9**

*Detalle del desnivel en la tapa B7*

Se muestra una vista más cercana del desnivel alrededor de la tapa de cámara de inspección B7, donde se aprecia con mayor claridad la pérdida de la carpeta asfáltica.

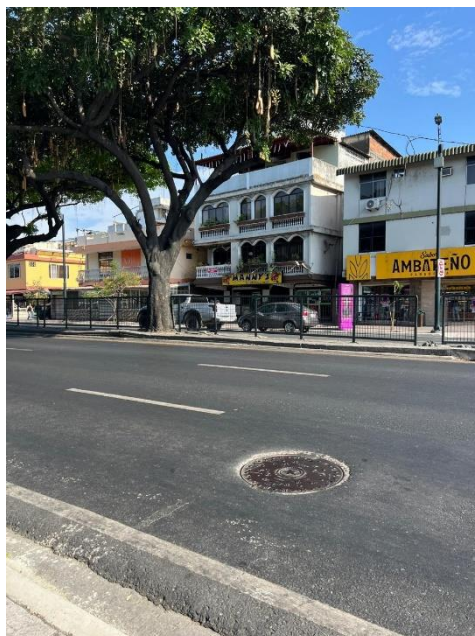
**Figura 10**

*Desgaste en la capa de rodadura del tramo 2*

Se observa un desgaste superficial del pavimento en la capa de rodadura, con pérdida de material en la superficie del tramo 2.

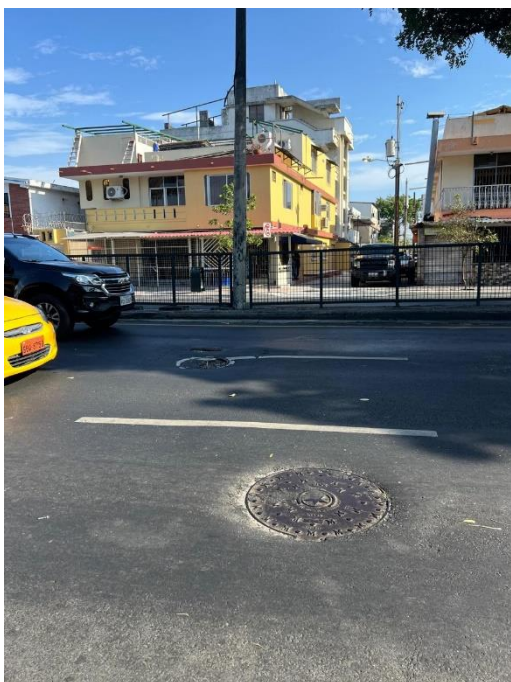
**Figura 12***Tapa de Inspección A7*

Desnivel de la tapa alrededor de la capa de rodadura asfáltica

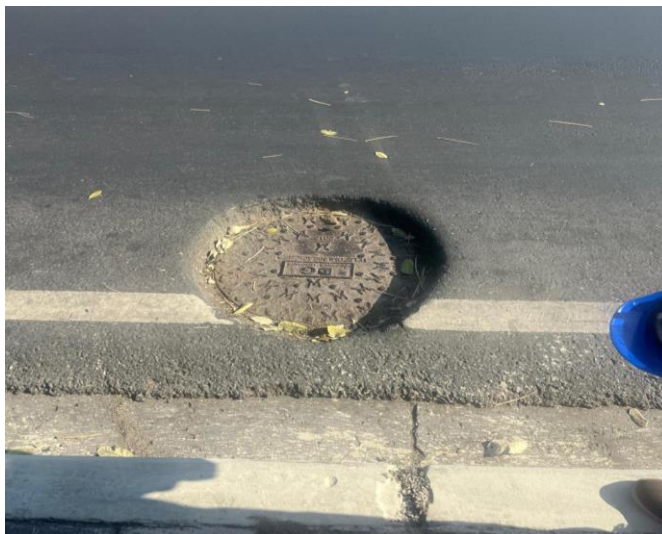
**Figura 13**

*Desnivel y desgaste en la tapa B13 del tramo 2*

Se observa en el tramo 2 un desnivel notorio en la tapa de la cámara de inspección B13, acompañado de desgaste en la capa de rodadura del pavimento.

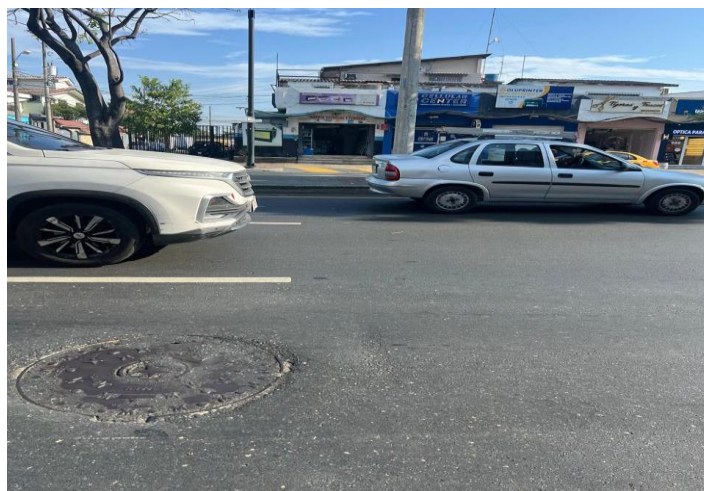
**Figura 14**

*Desgaste en la capa de rodadura del tramo 2*

Se observa desgaste en la capa de rodadura del pavimento en el tramo 2, tomando como punto de referencia el sector del Cellular Center.
